**BRNO.**  
**ZEMSKÝ DŮM III – OBYTNÁ ČÁST**  
**KOUNICOVA 1-7**

STRATIGRAFICKÝ PRŮZKUM FASÁDNÍHO PLÁŠTĚ OBJEKTU  
LABORATORNÍ ANALÝZY MATERIÁLOVÉ SKLADBY.  
NÁVRH NA RESTAUROVÁNÍ A OBNOVU OMÍTEK HLAVNÍHO PRŮČELÍ .

srpen 2016

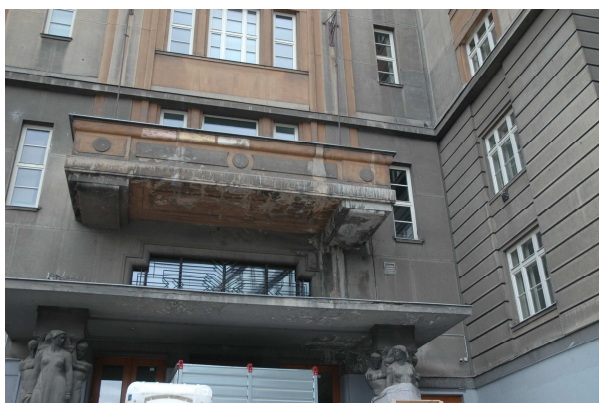
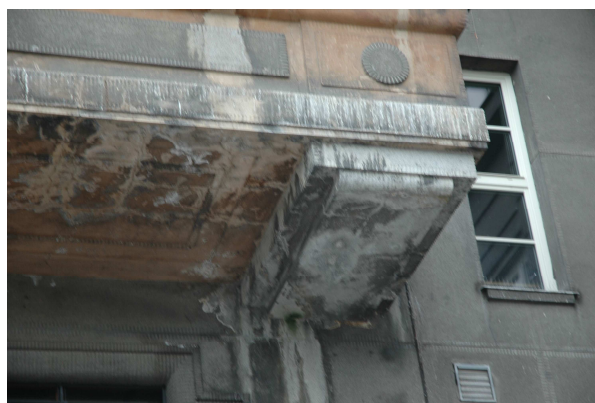
*Detaily poškození a defektů materiálové skladby.*

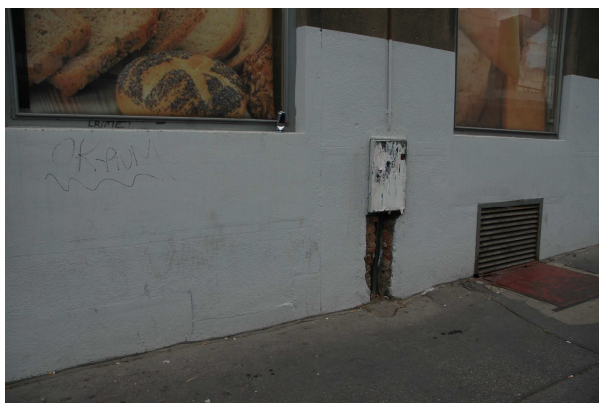
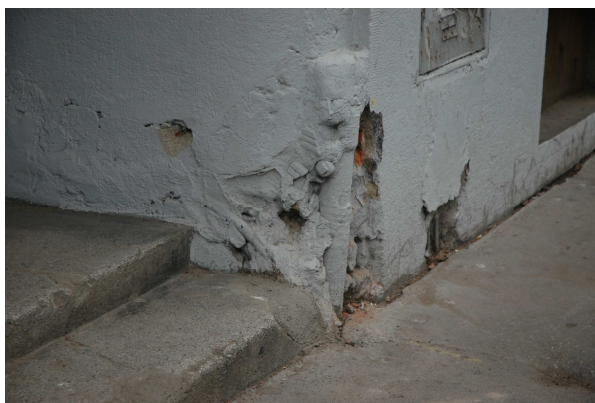
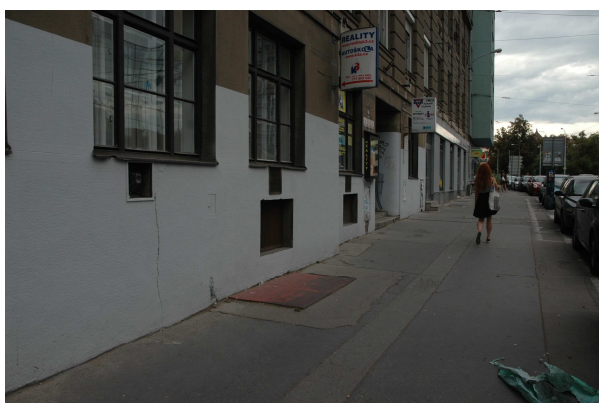
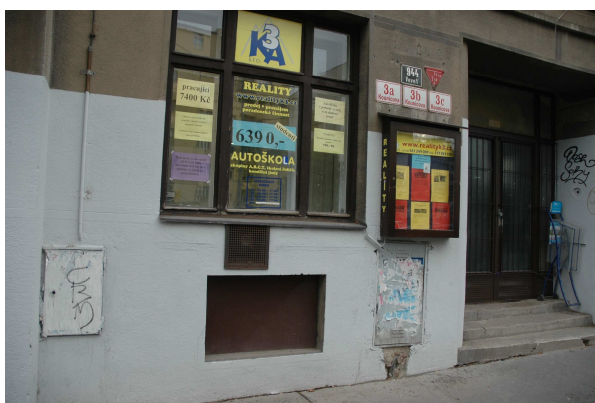
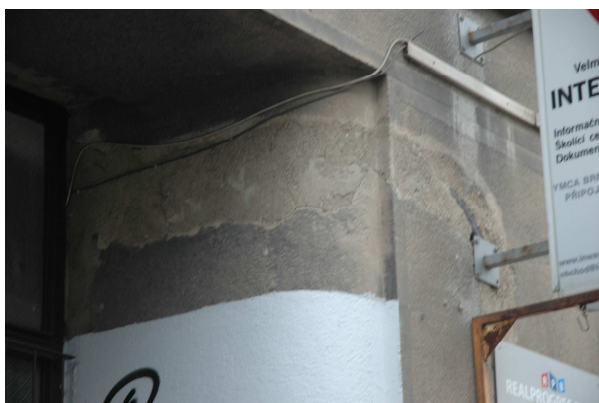
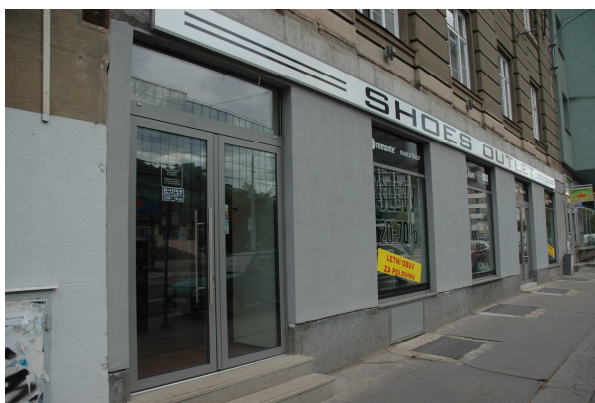
*Parterová část, mimo sekundární, technologicky nevhodné nátěry, vykazuje velké množství invazivních zásahů, spojených s osazením rozvodných skříní, vedením druhotných tras instalací apod. ve hmotě teracových omítek. V těchto místech je nutno uvažovat s rozsáhlými rekonstrukčními pracemi.*

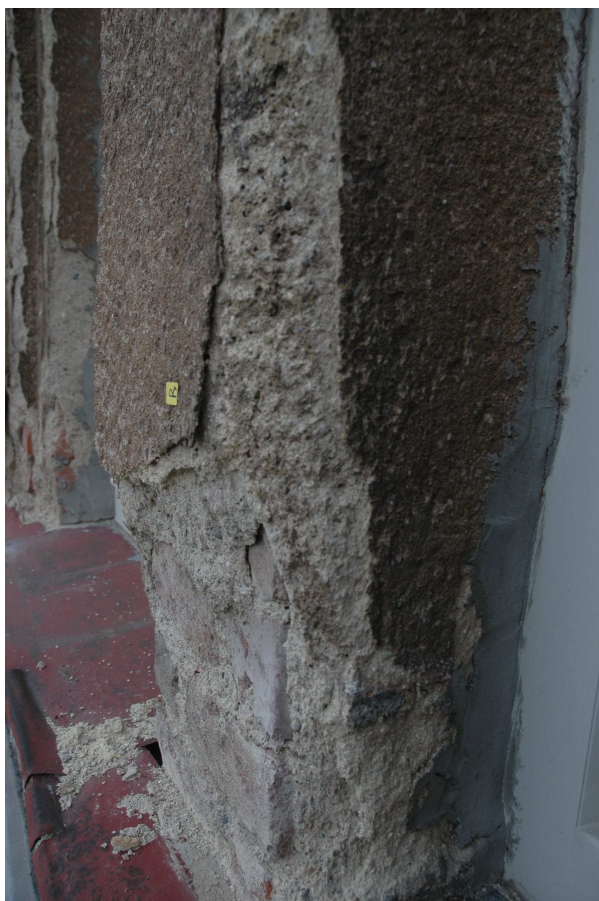
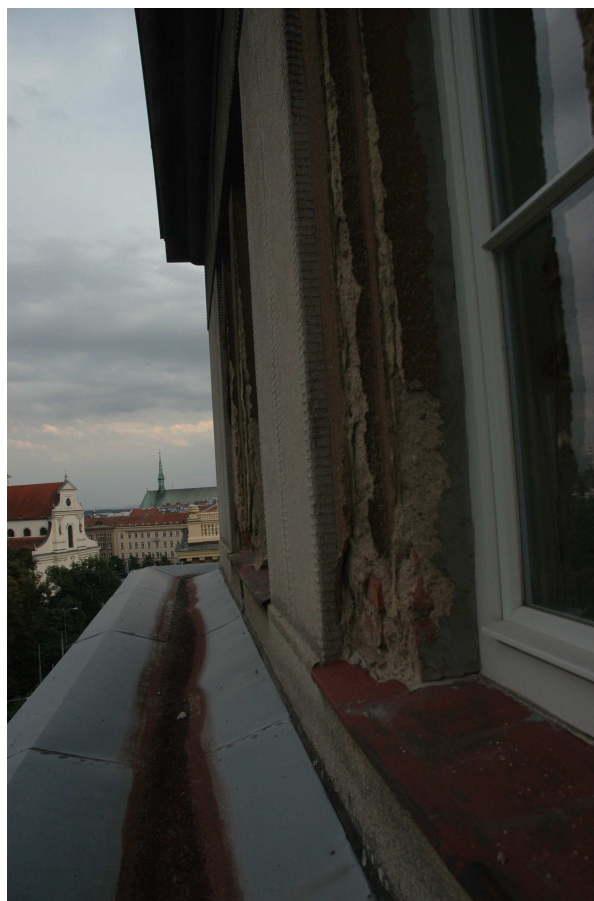
*Detail dvouvrstvých vápenno cementových omítek s vápenným okrovým nátěrem na ploše fasády nad předstupující korunní římsou.*

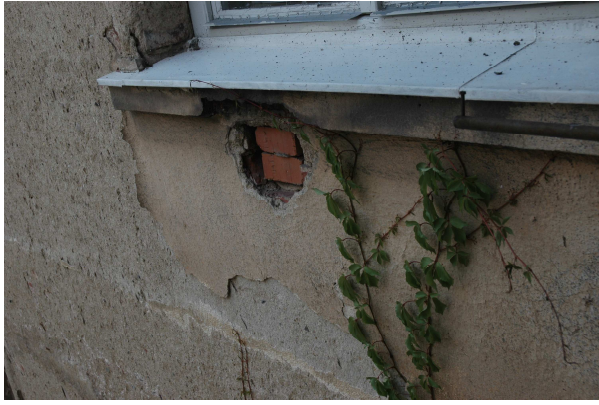
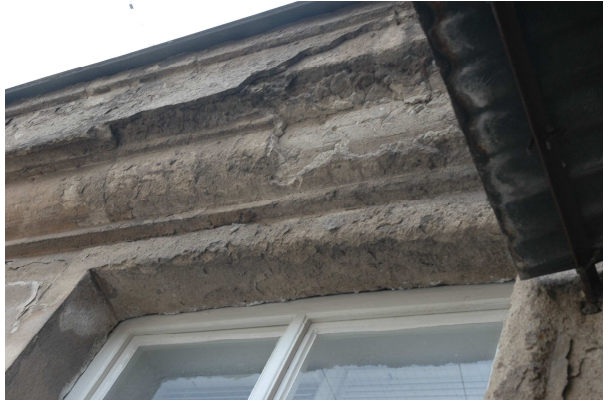
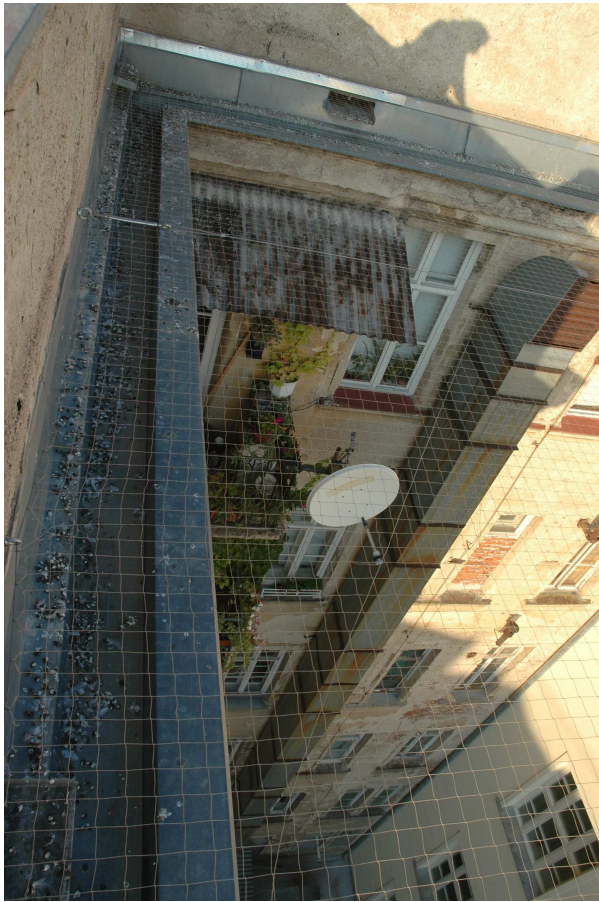
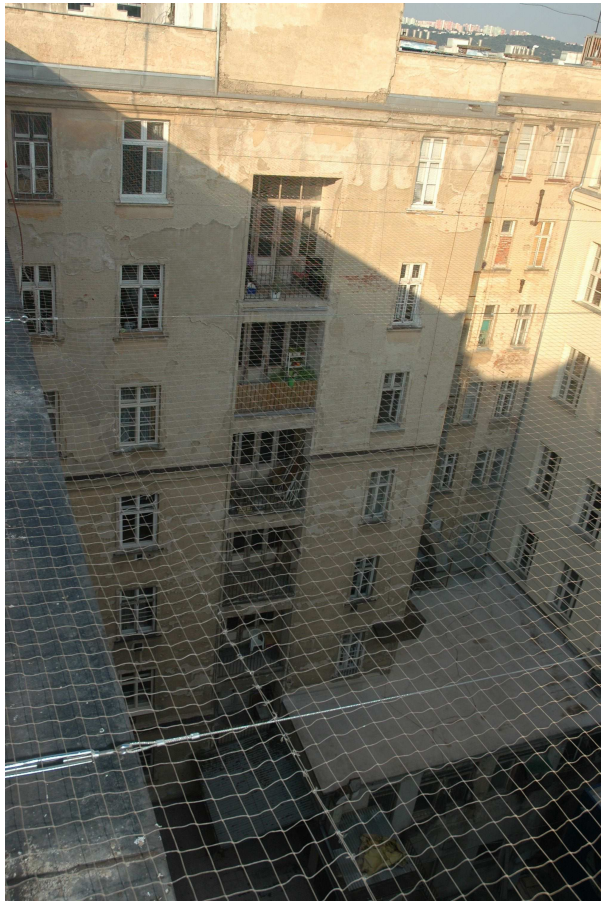
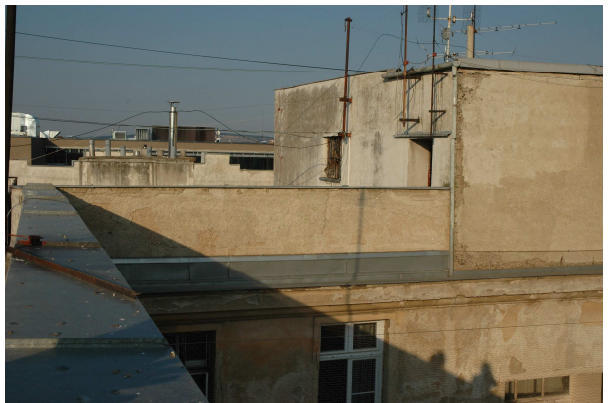
Obecně je možno konstatovat, že omítky dvorních traktů jsou již za hranicí životnosti, patrný je jejich úbytek až na cihelné zdivo v rozsáhlých plochách. Výjimečné nejsou ani části, kde dochází k vyplavování ložné malby ze spár mezi cihlami.

Stav omítek dvorních průčelí dokumentují fotografie níže.

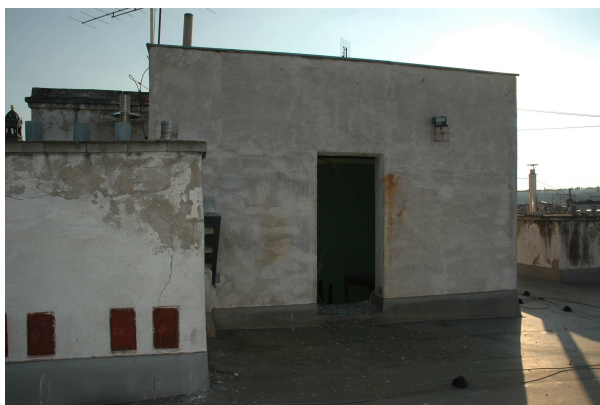
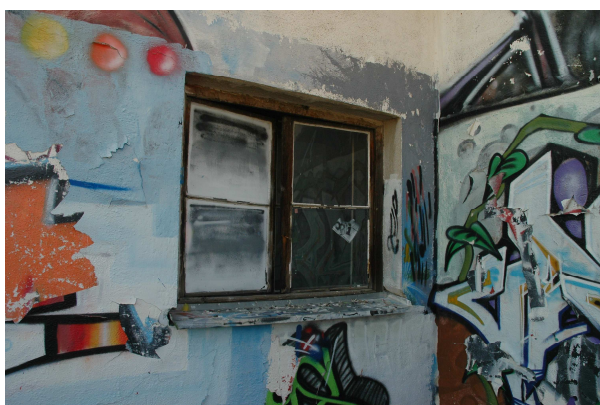
*Stav drobných objektů na střeše. Kabiny výtahu, sklady pro údržbu střechy apod. jsou často využity jako squaty.*

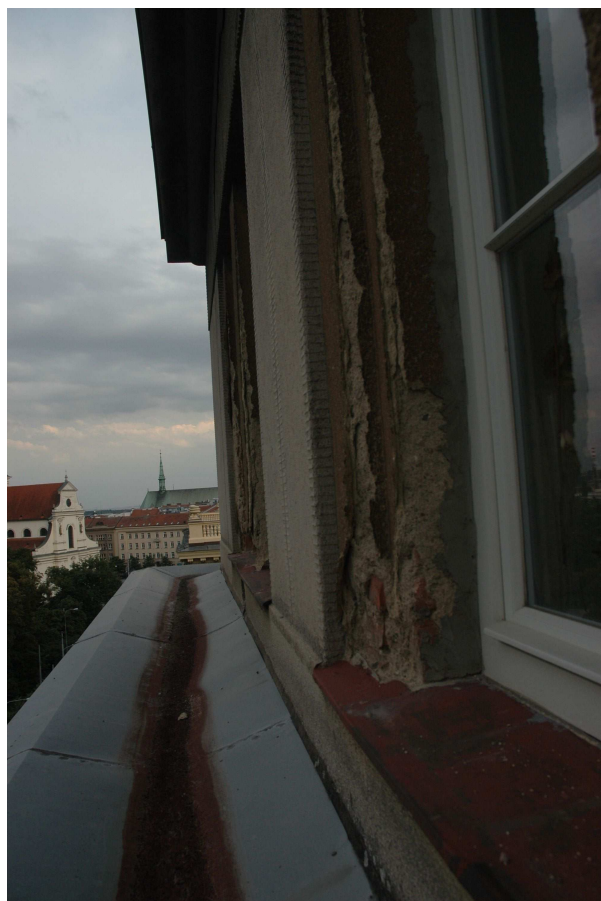
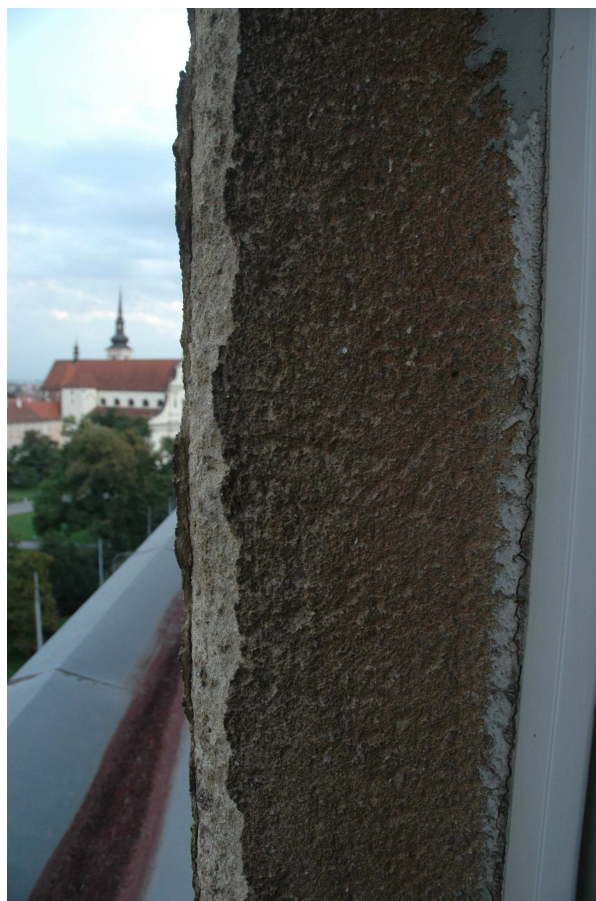
*Celkový pohled na místo odběru stav omítek*

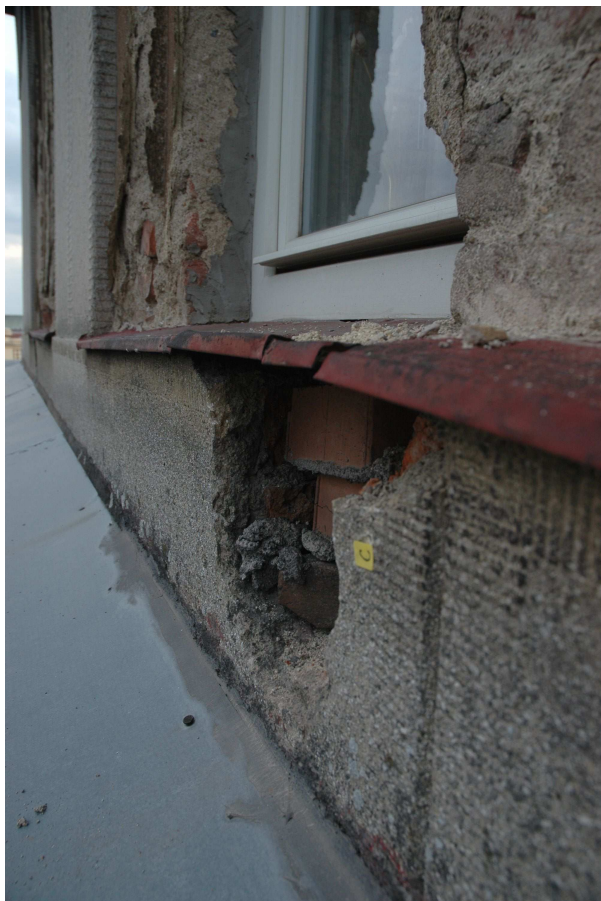
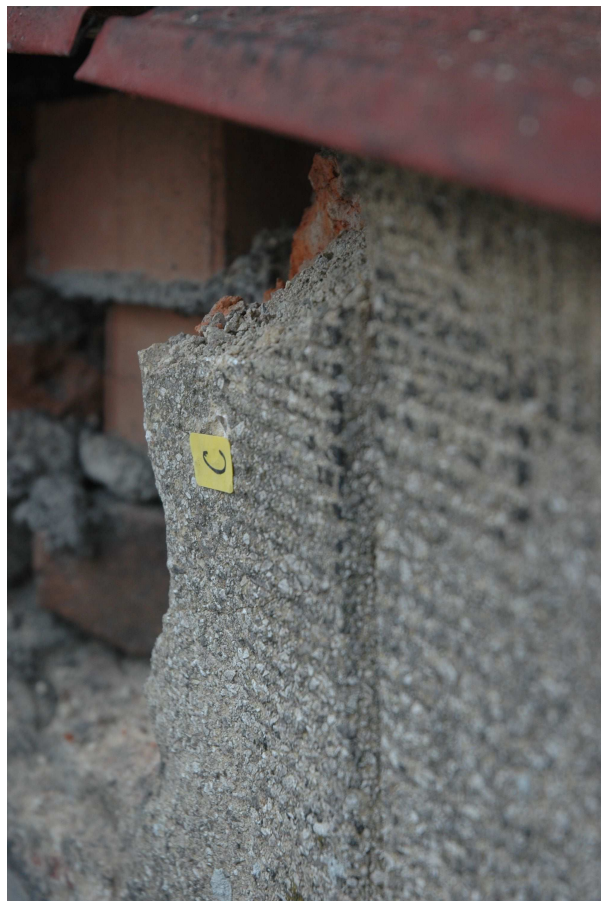
**Místo odběru:** narušená plocha parapetu okna v VI NP /po odstranění vývodu WAV /teraco s jemnější strukturou plniva/.

*Celkový pohled a detail místa odběru vzorku C. Plocha parapetu pod oknem VI. NP, hlavní průčelí*

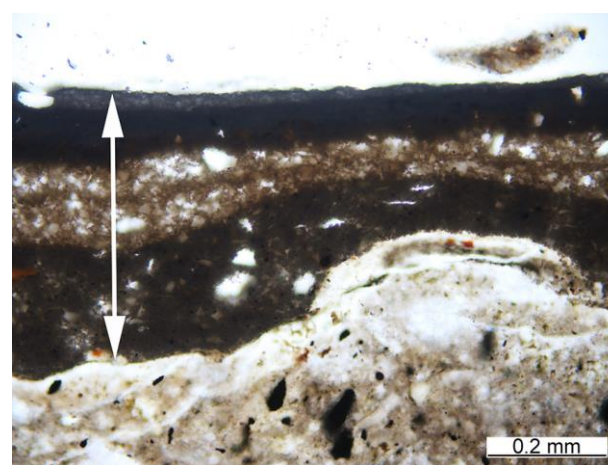
Obr. 5: Vzorek A – povrchová omítka, mocnost ozn. úsečkou s šipkami; PPL

Na povrchu vzorku je vápenná omítka o mocnosti pohybující se kolem 0,3 mm, která se skládá ze tří vrstev (obr. 5).

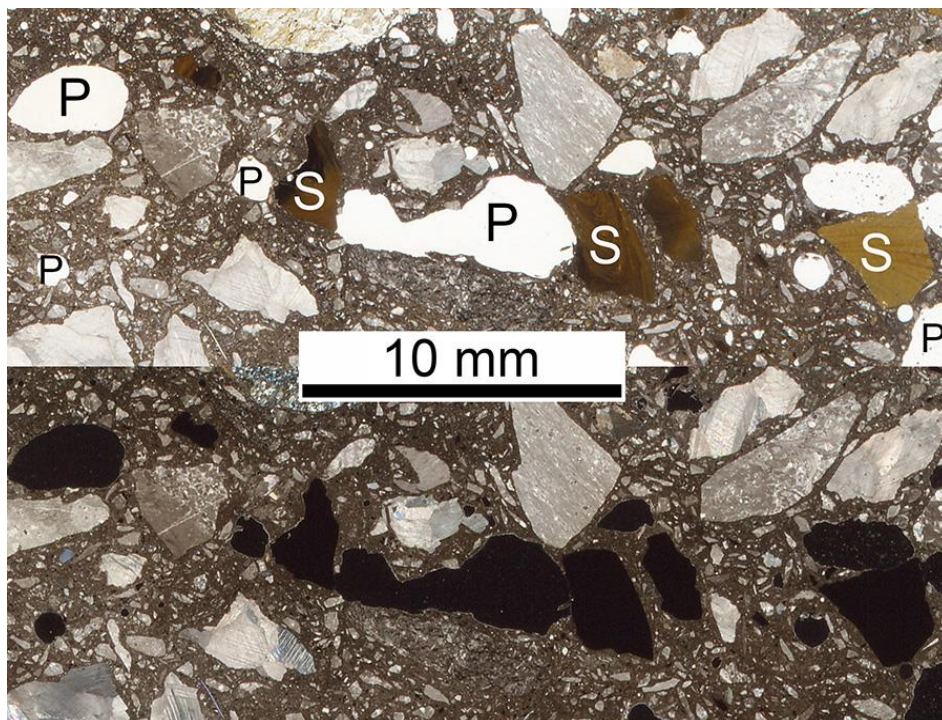
**Obr. 6: Vzorek A – fragmenty skla v plnivu (S) a póry (P); nahoře PPL, dole XPL**

Dominantně jsou zastoupeny karbonáty (makroskopické světlé klasty; obr. 3 a 4), jedná se o drcený vápenec. Relativně méně se vyskytuje tmavý opticky izotropní materiál (makroskopicky černé klasty). Velmi pravděpodobně se jedná o drcené tmavé sklo (obr. 6).

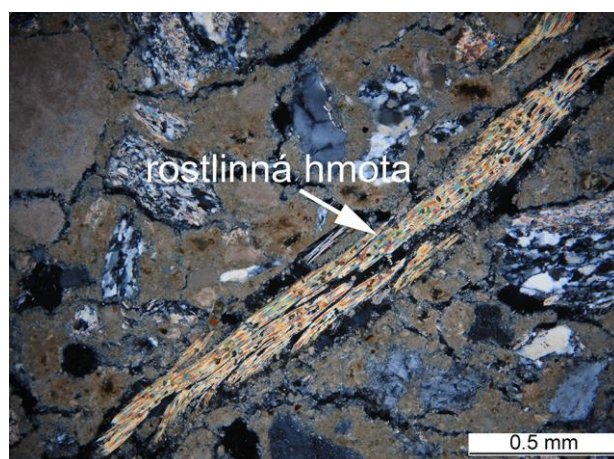
Obr. 10: Vzorek B1 – zbytky rostlin; XPL

Ve vzorku byla identifikována přítomna rostlinná hmota (obr. 10), jedná se pravděpodobně o „nečistoty“.

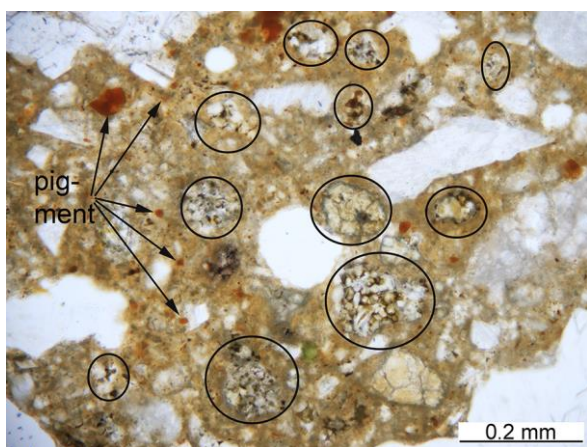
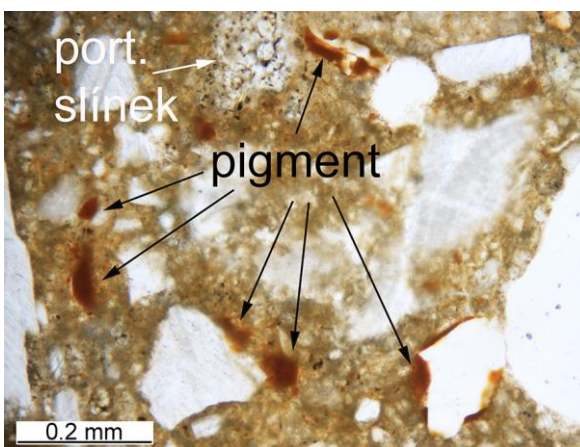
Pigmentem jsou oxyhydroxidy železa (lepidokrokit a goethit) pocházející z přírodní hlínky (obr. 17 a 18). Pro přírodní původ svědčí mimo jiné fakt, že se oxyhydroxidy železa vyskytují v původní pozici – obklopují zrna křemene (obr. 18).

17: Vzorek C – portlandský slínek (zakroužkováno) a pigment; PPL

Obr. 18: Vzorek C - portlandský slínek (zakroužkováno) a pigment obklopující zrna křemene; XPL
