ZPRÁVA O PROVEDENÍ PŘEDBĚŽNÉHO STAVEBNĚ TECHNICKÉHO PRŮZKUMU OBJEKTU NÁDRAŽNÍ 4 V BRNĚ

Brno, prosinec 2016

Zhotovitel : Průzkumy staveb, s.r.o.
Lísky 1000/44
624 00 BRNO

Na základě požadavku objednatele byl proveden předběžný stavebně technický průzkum (dále jen PŘSTP) objektu Nádražní 4 v Brně s cílem získání podkladů k plánované celkové rekonstrukci.

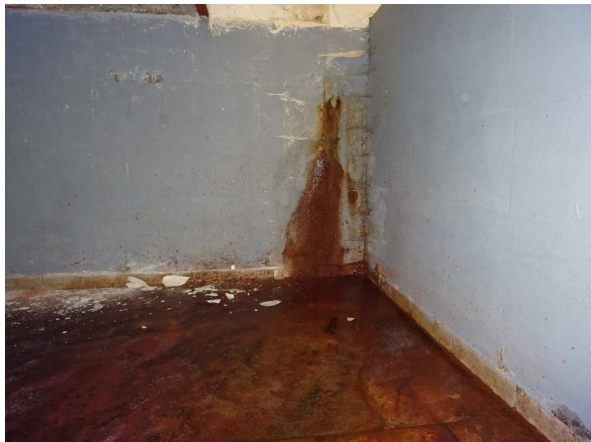
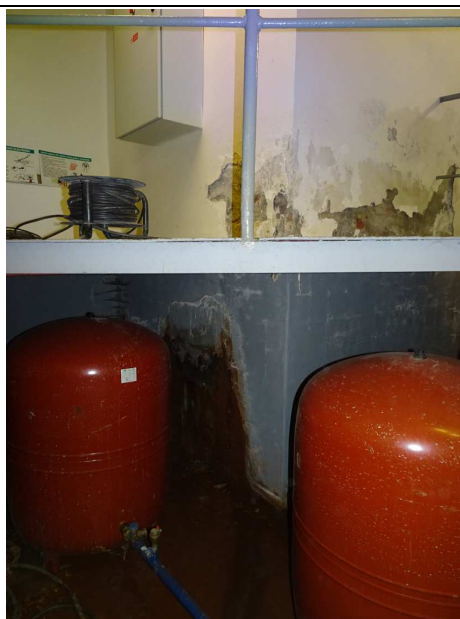
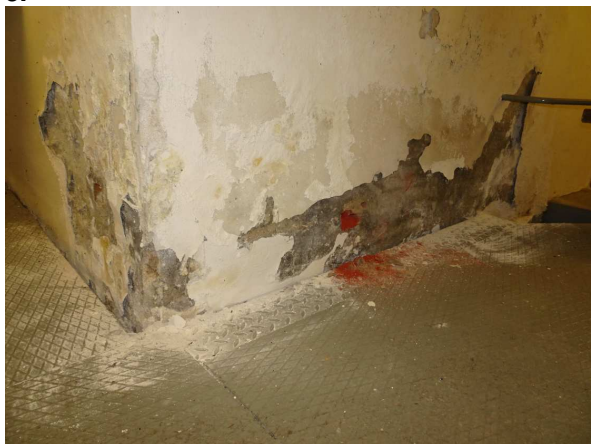
- Nejpravděpodobnější příčinou zavlhání zdiva 2.PP se nám jeví vysoká hladina podzemní vody - při větších deštích voda vyvěrá ze stěn snížené části výměníkové stanice, foto č.1 - 3. Ke snížení hladiny podzemní vody pravděpodobně slouží v 2.PP betonová jímka s ponorným čerpadlem, foto č.4.

Bylo by nejlépe navrhnout sanaci vlhkého zdiva odbornou firmou. Každopádně bude nutná oprava anglických dvorků z ulice Nádražní, oprava vnitřní kanalizace a rozvodů vody, důkladné vyspádování okolního povrchu směrem od objektu, odvedení vody ze dvorku za objektem, důkladné svedení dešťové vody ze všech střech do kanalizace atd. Dále v 2.PP v nejnižším místě výměňkové stanice doporučujeme provést ještě jednu šachtu s plovákovým čerpadlem, odkud se bude odčerpávat podzemní voda (bude nutné konzultovat s hydrogeologem !).

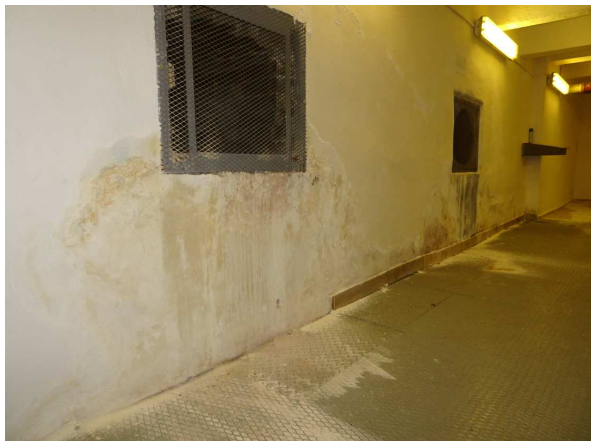
5.

- Srážková voda se do 2.PP dostává i přes větrací šachty a otvory, foto č.5.
- Do betonových stěn se vlhkost dostává z terénu z vnějšího líce těchto konstrukcí. Svislé hydroizolace, pokud existují, již budou pravděpodobně z důvodu stáří nefunkční nebo je jejich funkčnost výrazně snížena.

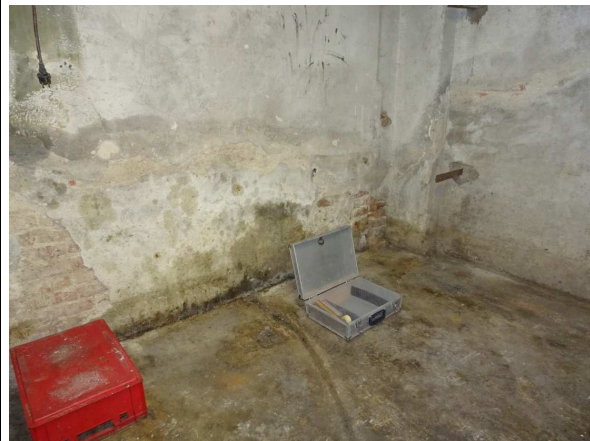
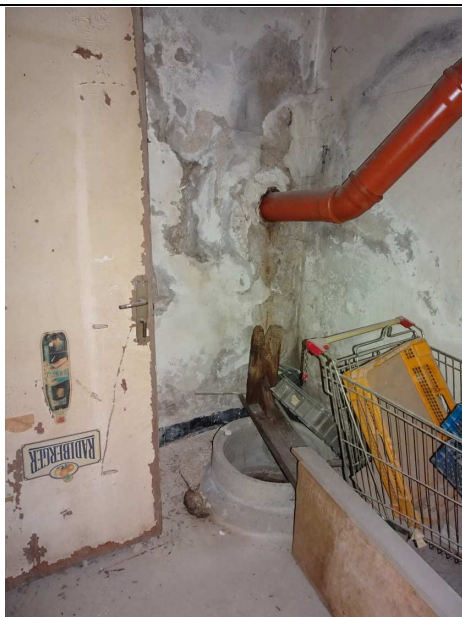
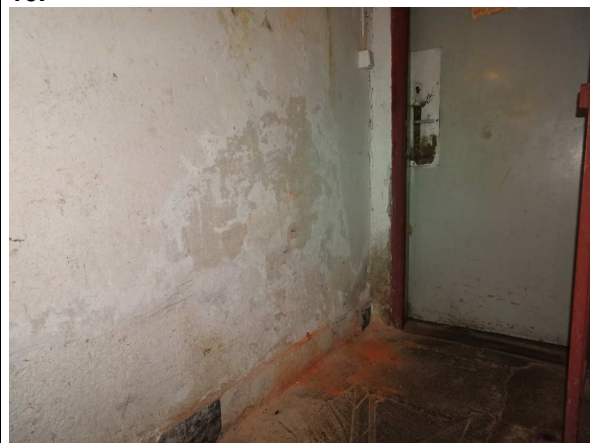
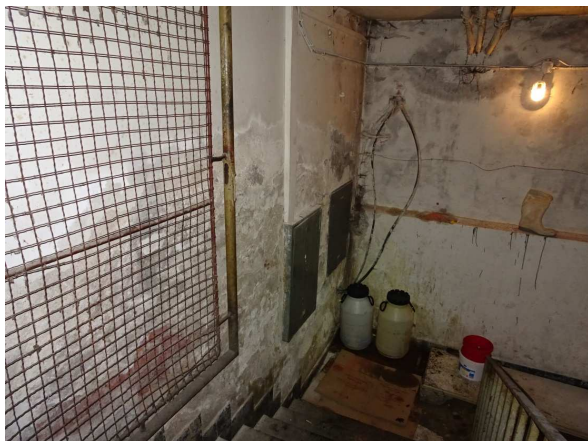
- Na zdivu a stěnách jsou v interiérech na mnoha místech patrné vlhkostní „mapy“, které však pravděpodobně vznikly při zaplavení sklepů v minulosti nebo při poruchách vnitřní kanalizace, foto č.6 - 11.

- Další výraznou příčinou místního zavlhání zdiva jsou nebo byly poruchy vnitřní kanalizace, foto č.7 - 9.
- Do 1.PP místy zatéká přes plechem zastropené anglické dvorky i povrchová srážková voda ze strany ulice Nádražní, dno těchto dvorků je navíc zanesené zbytky po stavební činnosti a humusem a drží se zde vlhkost, foto č.14, 15.
- Keramické obklady stěn v 1.PP neumožňují přirozené odvětrávání zdiva, foto č.16.
- Prostory 2.PP a 1.PP jsou nedostatečně větrané.
- Celkově však lze konstatovat, že vnitřní zdivo 2.PP a 1.PP je většinou poměrně suché.

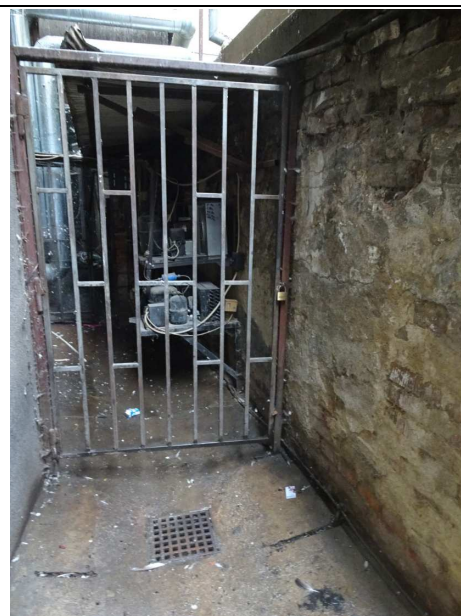
12.

- K výraznému zatékání dešťové vody dochází ze dna dvorku ze zadní strany objektu, kde je problematický odvod dešťové vody, u svodů nejsou provedeny čistící kusy („gajdry“), v důsledku vlhkosti a mrazu se zde již rozpadá opěrná cihelná zeď, foto č.12, 13.

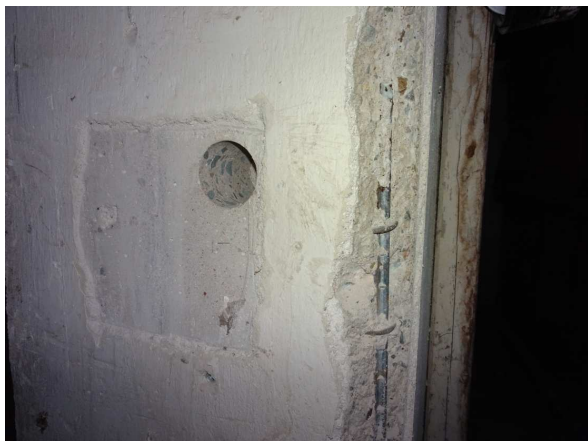
17.

- U některých sloupů v 1.PP jsou odpadající krycí betonové vrstvy, foto č.17.
- Místně byly k vyztužení necitlivě přikotveny závěsy rozvodů, foto č.25.

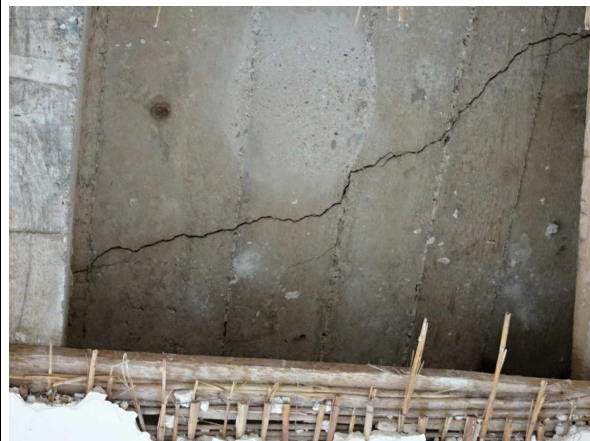
42.

- U některých sond v 5.NP byly v ŽB stropních konstrukcích (především v deskách, ale částečně i v trámech a průvlacích) zjištěny výraznější trhliny, foto č.20, 42, 45.

- Stropní konstrukce v bytových prostorech se při větším „podupnutí“ výrazně zachvějí, což může být důsledek ne moc kvalitního betonu, nedostatečného vyztužení, ale i tím, že jsou v násypech použity jen lehké materiály. Doporučujeme raději provést statický přepočít těchto konstrukcí.

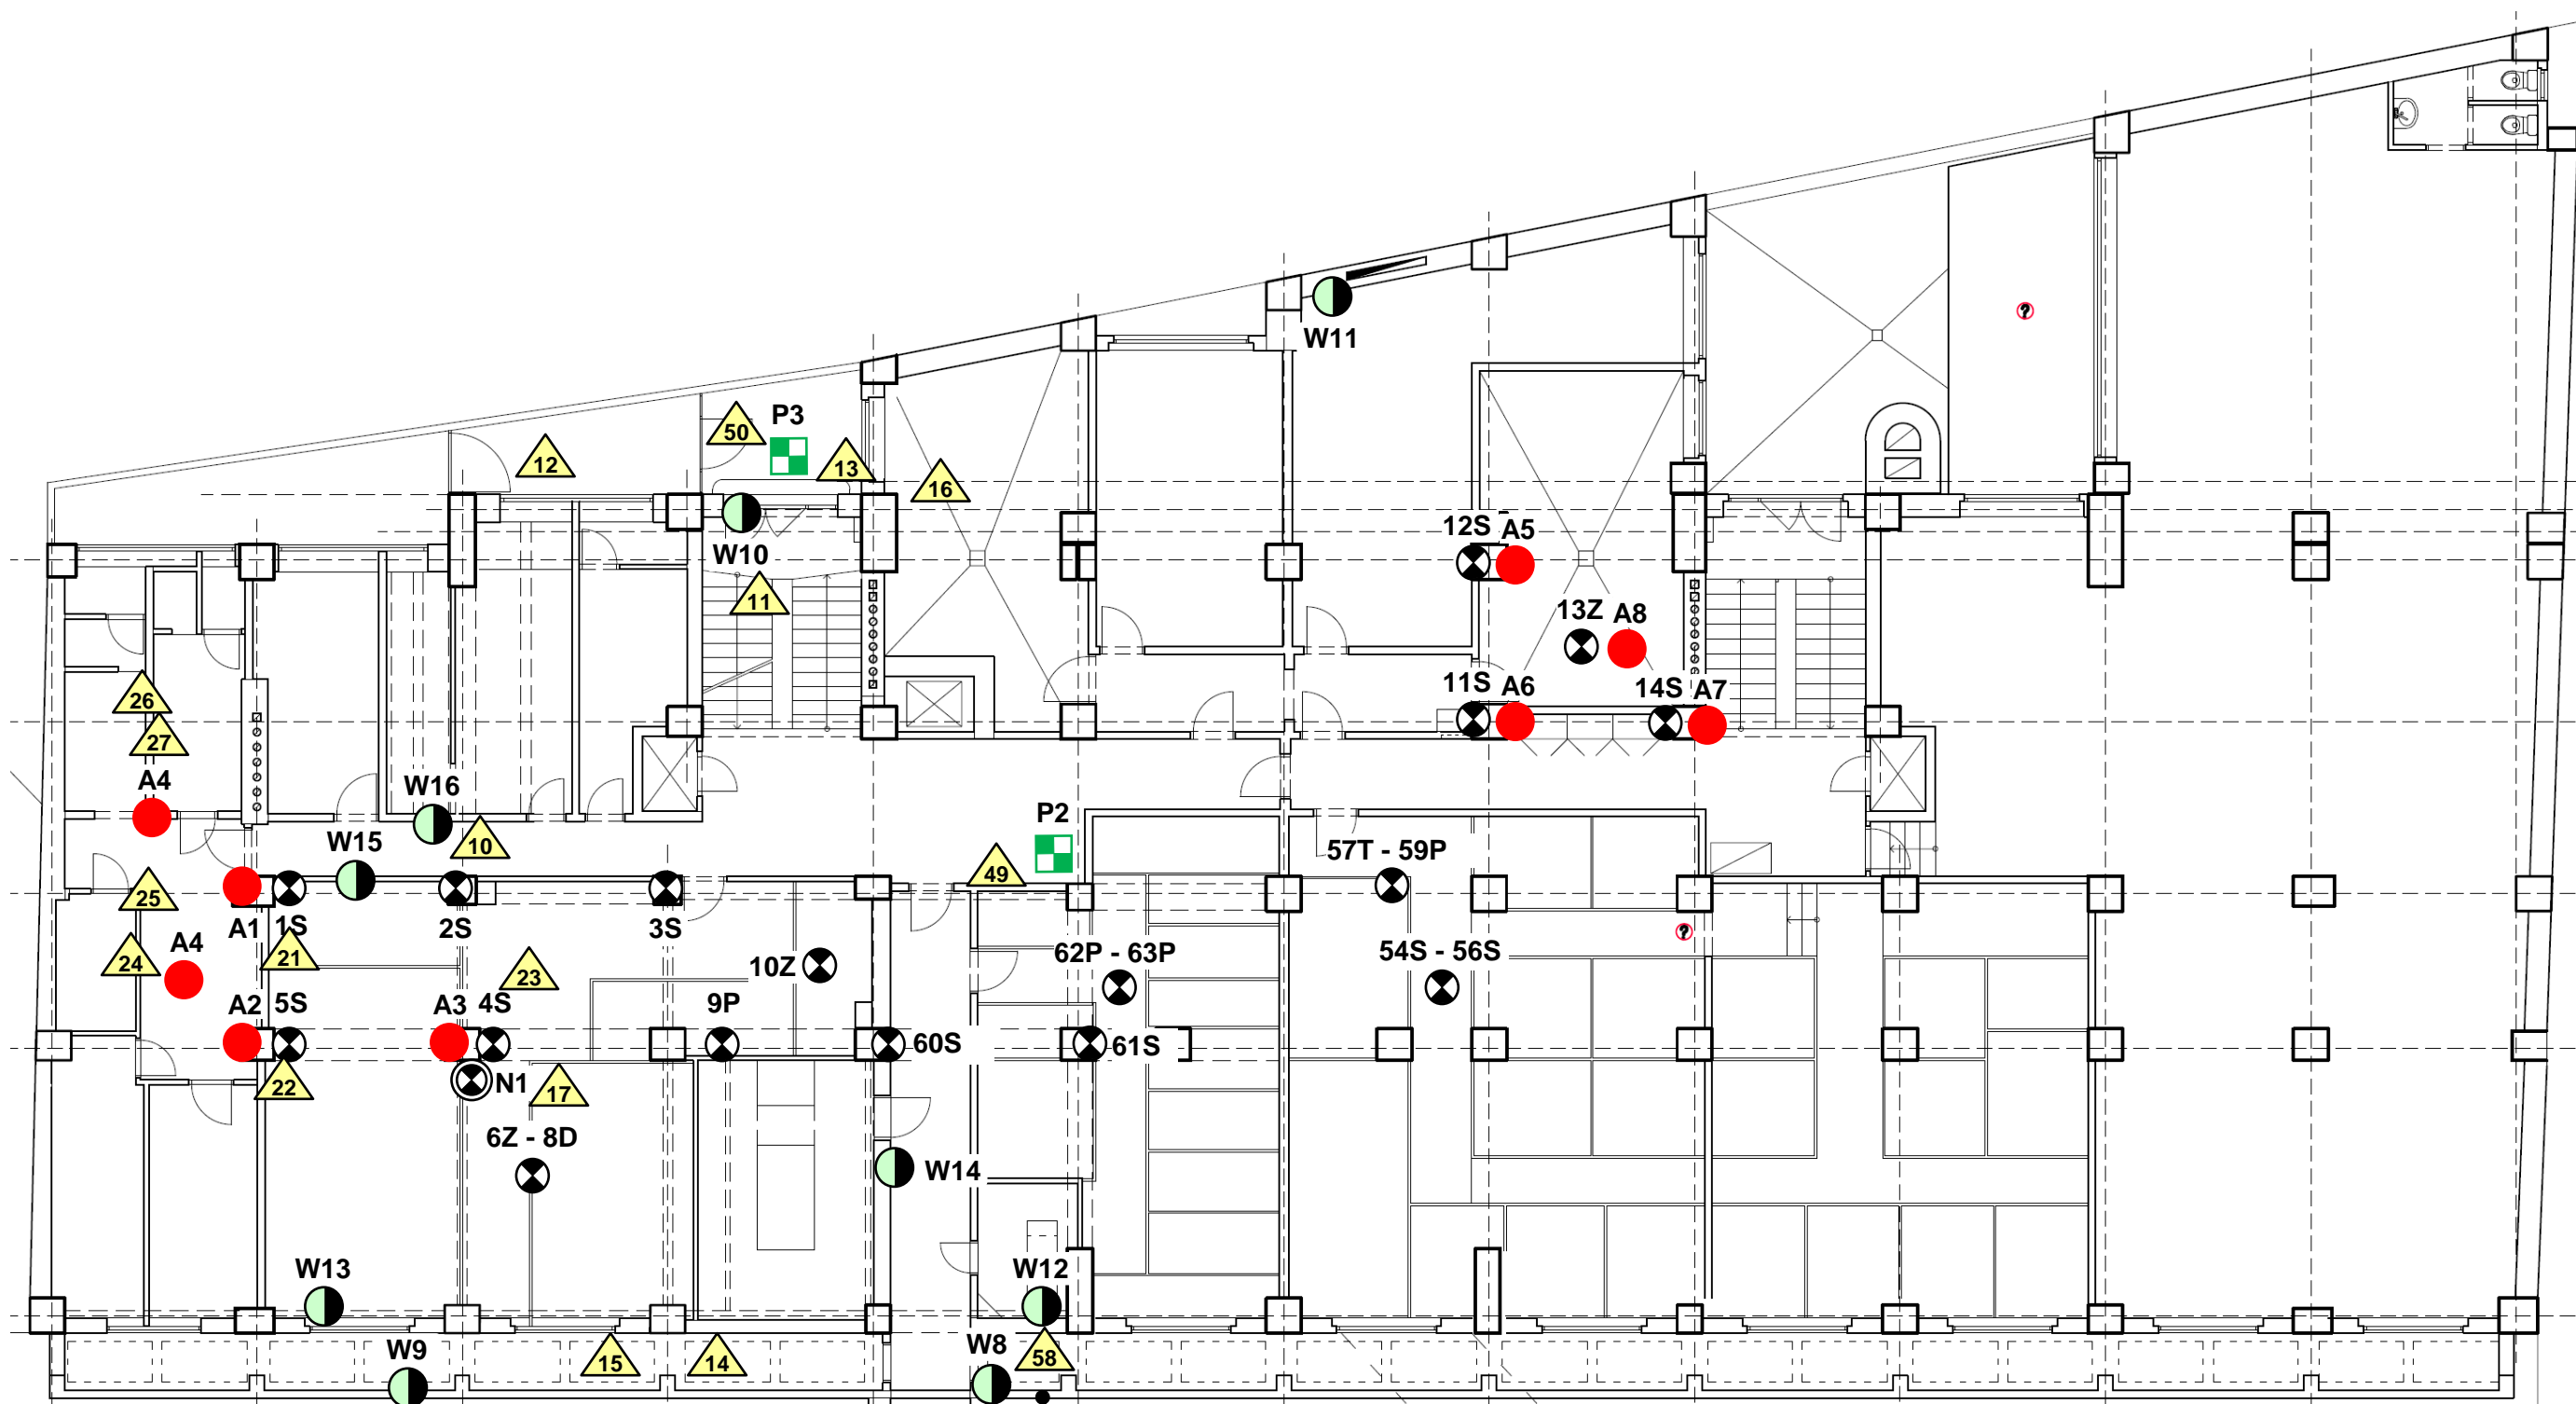
BRNO, Nádražní 4
Půdorys 1.PP - umístění sond
Výkres č.2

tl. betonové stěny
350mm, z exteriéru
pravděpodobně
cihelná přízdívka
