STAVBA: ZŠ A MŠ Brno, Křenová 21, p.o. - oprava skladů, učeben a dvora
MÍSTO: Křenová 21
parcela č.77
INVESTOR: Statutární město Brno - Odbor školství, sportu, kultury a mládeže

STUPEŇ: DOKUMENTACE PROVEDENÍ STAVBY

ČÁST: STAVEBNĚ KONSTRUKČNÍ ŘEŠENÍ

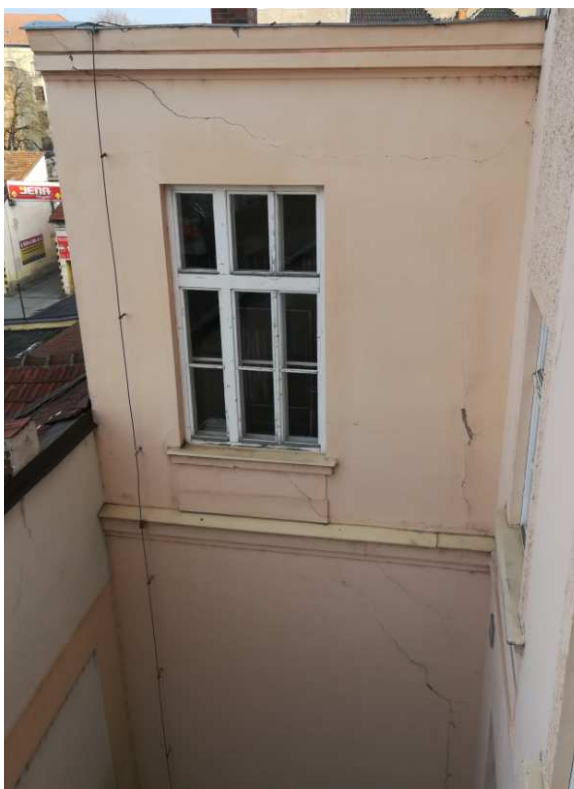
Ve stávajícím dvoře je dnes zpevněná plocha tvořena betonovou vrstvou, která je již nefunkční. Části jsou vybourány a narušeny z doby rekonstrukce tělocvičny. Kanalizace je částečně funkční, viz stavební část PD. Z tohoto důvodu je navržena rekonstrukce tohoto povrchu.

foto 1 – dvůr – fasáda tělocvičny

Na stávající betonový povrch, který bude případně rozbit bouracími kladivy a přehutněn spolu s vhodnou frakcí kameniva bude provedena nová betonová vrstva o tloušťce 80 mm z betonu C30/37 XC4 XF3, která bude dilatována na čtverce o rozměrech max. 5,0 x 5,0 m s poměrem stran 2:3. Dilatování bude řešeno řezanými smršťovacími spárami do hloubky 20 mm s opatřením trvale pružným tmelem. Tento tmel je nutné po 1 roce obnovit. Výztuž

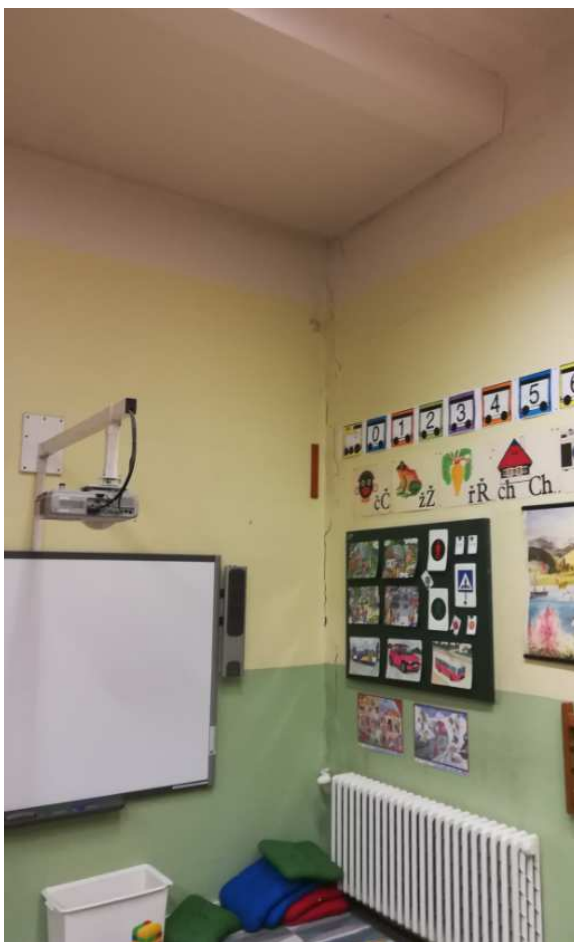
foto 2 – učebna v 2.NP

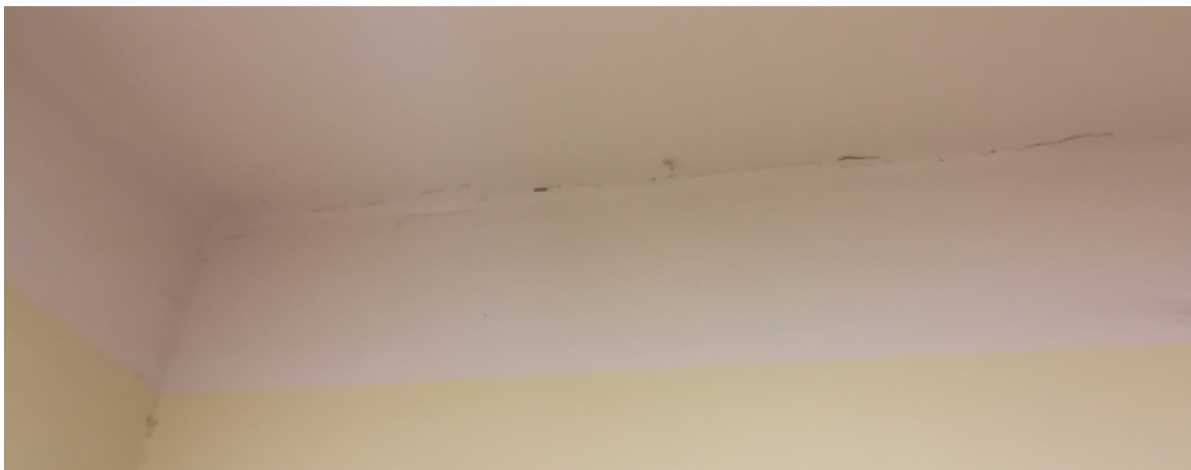
Objekt přístavby je tvořen plošnými základy, stěnami z CPP tloušťky 450 mm a ŽB trémovými stropy s rozměrem přístavby 10,5 x 19,6 m. Stropní konstrukce nad jednotlivými patry i jsou zjevně prohnuty. **Doporučuji odstranění všech podhledů střešní konstrukce a diagnostiku této střešní konstrukce – zjištění průhybu, pevnosti**

foto 3 – strop učebny v 2.NP

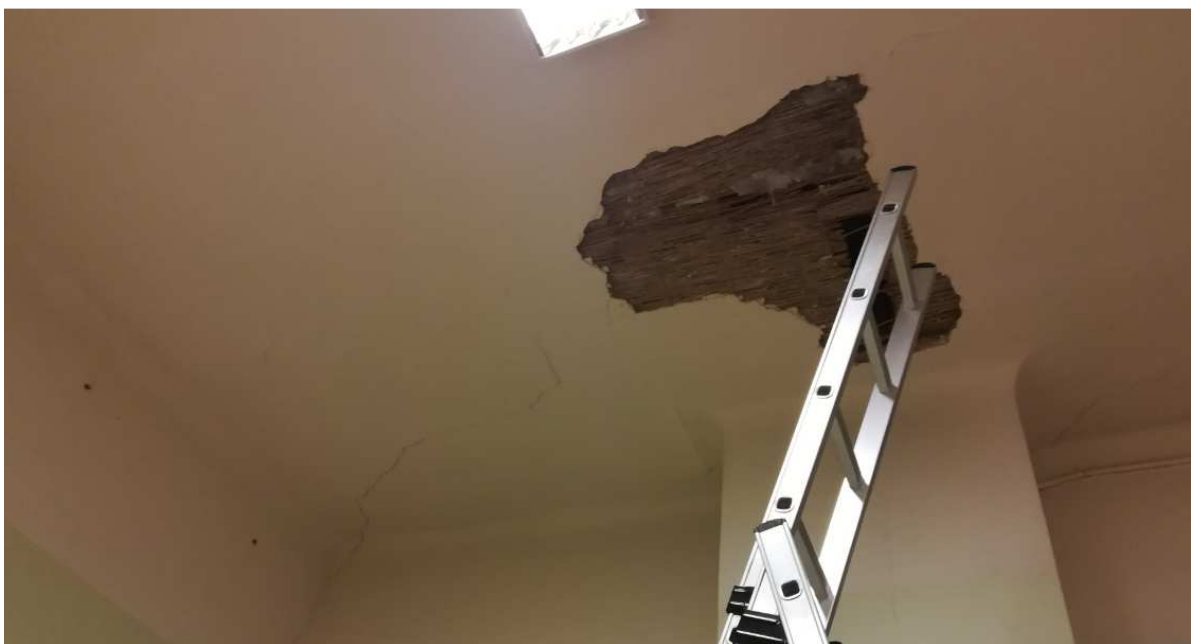
Tato přístavba k historické budově školy byla provedena dodatečně. V minulosti docházelo k tvorbě trhlin v místě napojení na starší budovu školy, které byly řešeny viz podklady 5. Konstatování všech posudků je, že trhliny jsou stále aktivní vzhledem k plošnému založení objektu a případně i vzhledem k přítomnosti podzemních kolektorů.

V blízké minulosti byl objekt v suterénu rekonstruován včetně podřezání zdiva. Způsob podřezání nebyl upřesněn. Nicméně došlo k výraznější aktivaci trhlin ve stěnách a podhledech stropů.

foto 4 – strop učebny v 2.NP – trhlina, sonda a komín

Trhliny ve stěnách učeben budou přesně určeny po osekání omítek. Doporučuji jejich sanaci helikální výztuží podle nákresu v příloze. Vykázána je předpokládaná délka trhlin, která bude na stavbě upravena. Tzn. výkaz těchto prací je nutné řešit podle skutečnosti.

Důležité je proto provedení sádrových terčů, aby se ověřili závěry projektových dokumentací, viz podklad 5. Že se jedná sice o aktivní trhliny, ale ty nemají vliv na globální statiku objektu.

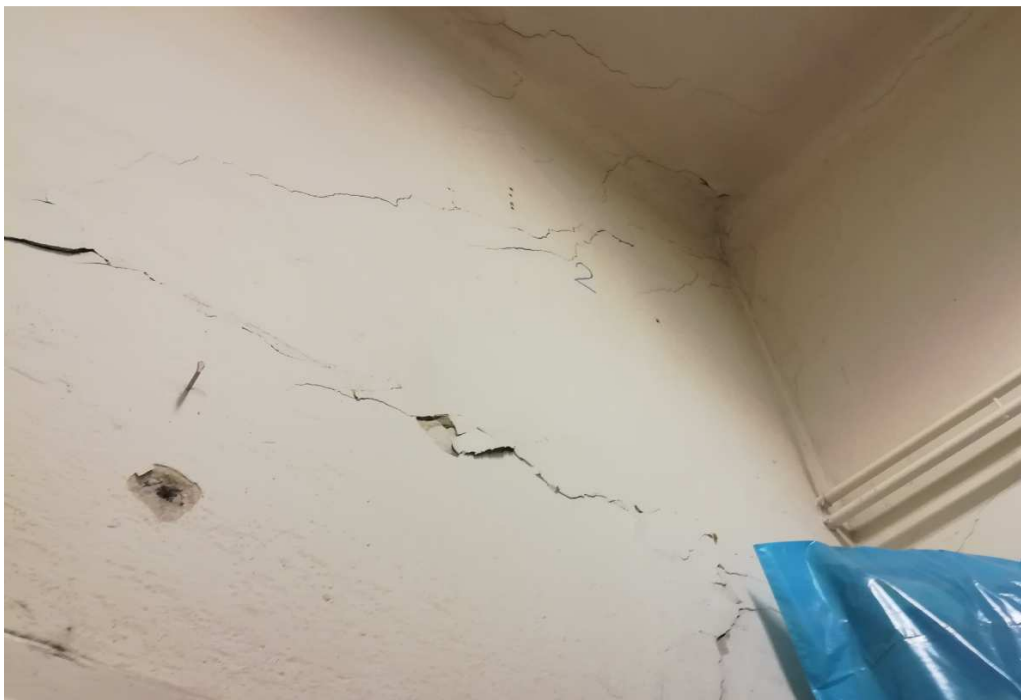
foto 5 – sklad – trhliny

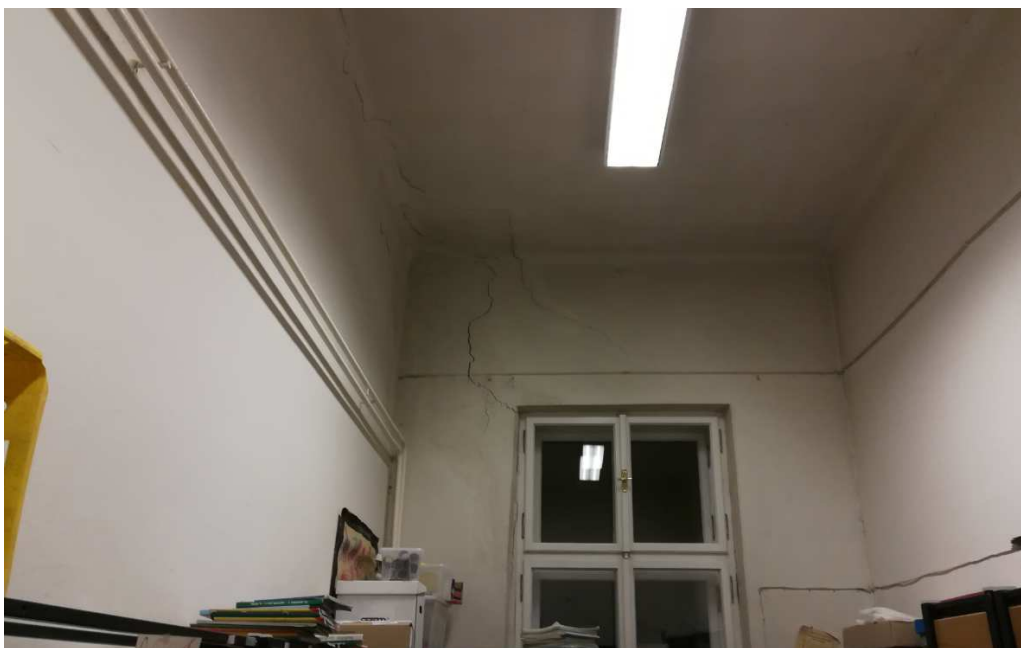
foto 6 – kabinet – trhliny

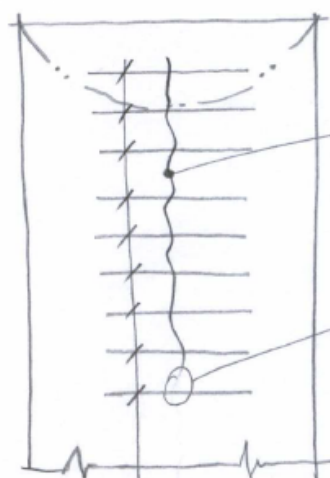
SCHEMATICKÝ ZÚDOLYS - PŘÍKLAD :

TRHLINA

POSLEDNÍ PRUTY KOMPAKT
MUSÍ BÝT AŽ ZA OKRAJE
TRHLIN (cca 10 cm)

④ PRUTY KOMPAKT VAH $\phi 8$ mm A 0,45 mm O DĚLCE
110 mm BUDOU VLOŽENY DO VYFRÉZOVANÉ DRÁTKY
35/12 mm A VEPENÉ MALTOU KOMPAKT PRCS50

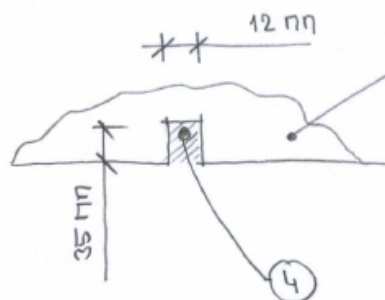
DĚZ :

TRHLINY VE ZDIVU – CELKEM 50 BM
