# Česká geologická služba

### Stanovisko ČGS k posouzení skalní stěny v Kamenné čtvrti na pozemcích p. č. 778 a 779 v k. ú. Štýřice

Dne 25. března 2019 provedli odborně příslušní specialisté O. Krejčí a H. Gilíková společně se zástupci Odboru dopravy a majetku Úřadu městské části Brno-střed Mgr. H. Čermákovou a Mgr. M. Sukupovou prohlídku a rekognoskaci skalní stěny, které se nachází v Kamenné čtvrti na pozemcích p. č. 778 a 779 v k. ú. Štýřice s tímto výsledkem:

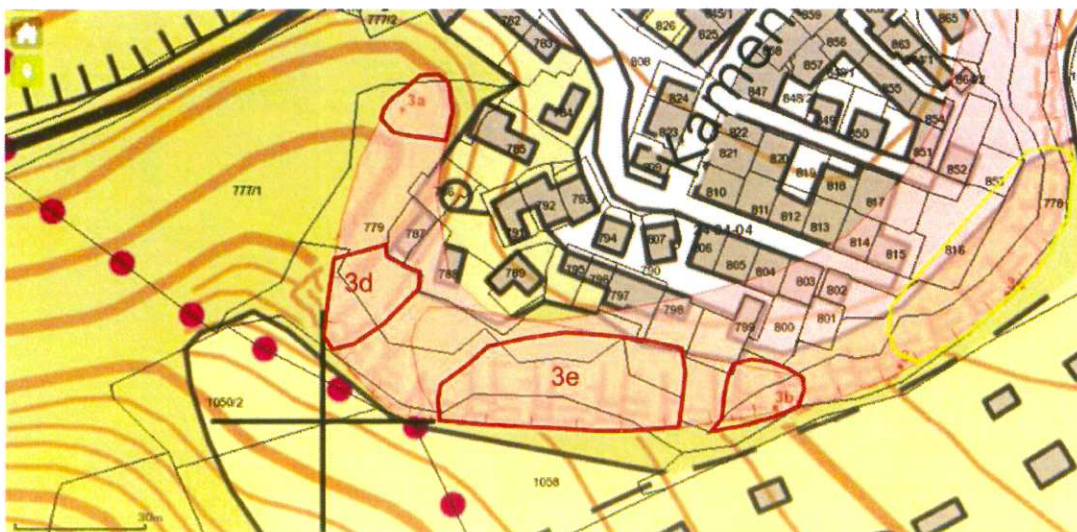
Jedná se o rozsáhlé sesuvné území na severních svazích Červeného kopce, ulice Kamenné čtvrti. Lokalizace a celkový rozsah svahových nestabilit je na obr. 1 a 2. Délka celého území činí cca 500 m, šířka cca 100 m a výška skalních stěn kolísá až na více než 10 m.

Obr. 1. Zákresy svahových nestabilit v dané lokalitě 25-34-04/3, 3a, 3b, 3c v Registru svahových nestabilit ČGS. Zákres obsahuje již nově vymezené dílčí objekty 3d a 3e.

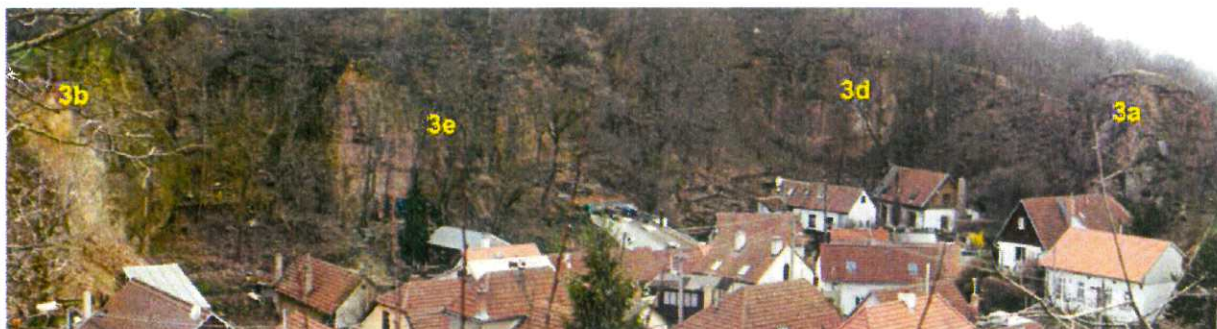
Obr. 2. Celkový pohled na rozmístění svahových nestabilit 25-34-04/3a, 3b, 3e a 3d v rámci lomové stěny. Foto O. Krejčí 25. 3. 2019.

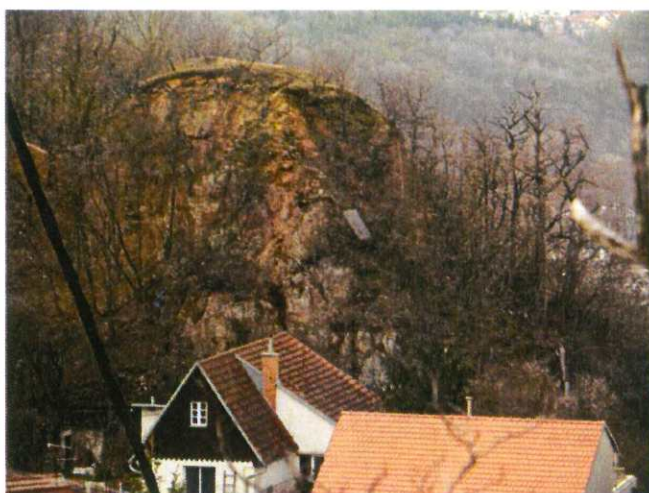
1/Pozemky p. č. 785 se stavbou č. p. Kamenná čtvrť 53 bezprostředně leží v sousedství rozvolněné a puklinovým systémem postižené skalní stěny, která je již evidovaná v Registru svahových nestabilit ČGS jako aktivní skalní řízení pod evidenčním číslem 25-34-04/3a ve III. kategorii nebezpečí. Hlavní ohrožení představuje uvolněný skalní pilíř (obr. 3 a 4). Celkové rozměry skalního objektu jsou cca 15 × 15 m.

Obr. 3. Celkový pohled na objekt skalního řícení 25-34-04/3a nad domem Kamenná čtvrť č. p. 53. Foto O. Krejčí 25. 3. 2019.

Jako okamžitá opatření lze doporučit odstranění vegetace z okrajů skalní stěny, provést její revizi horolezeckou technikou, včetně řízeného odstranění uvolněných skalních bloků. Po očištění skalní stěny bude možné provést její celkovou revizi a navrhnout konkrétní stabilizační opatření. Horní část skalní stěny by se po očištění měla oplotit, aby nedošlo k pádu osob či shazování odpadu.

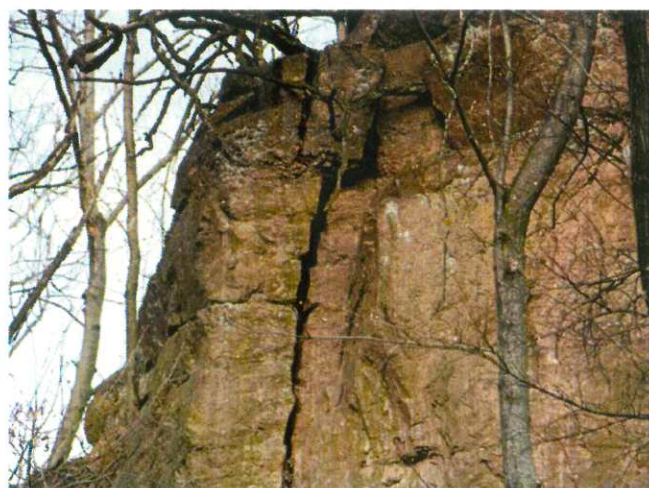
Obr. 4. Uvolněný skalní blok na objektu skalního řícení 25-34-04/3a nad domem Kamenná čtvrť č. p. 53. Foto O. Krejčí 25. 3. 2019.

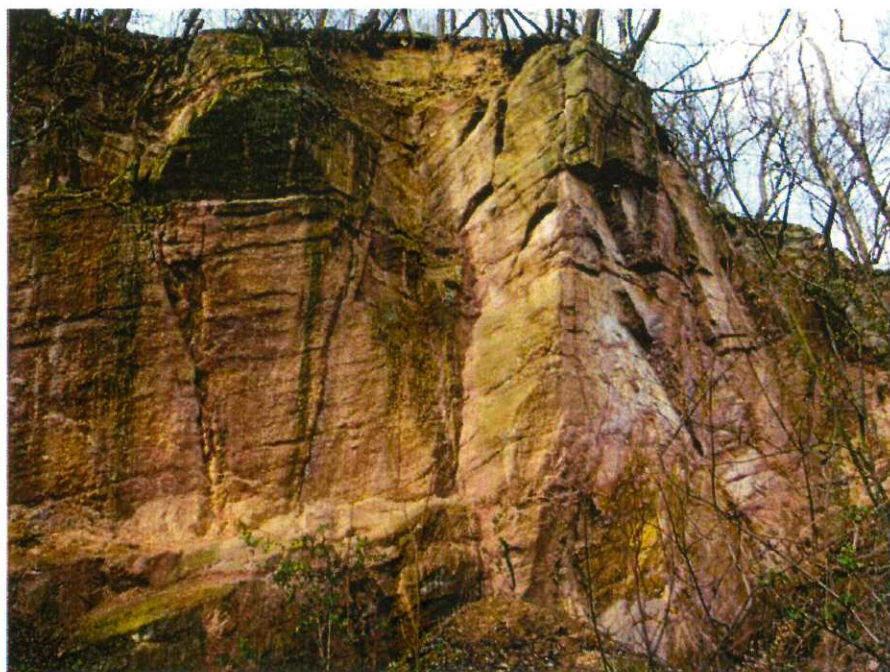
2/ Další nebezpečný okresek aktivního skalního řícení bude nově vymezen v rámci svahové nestability 25-34-04/3 jako dílčí lokalita 3d. Padající kameny a suť z této strmé skalní stěny ohrožují p. č 787 a 788 s domy č. p. Kamenná čtvrť 52b a 47b (obr. 5). Skalní řícení na tomto objektu je hlavním předmětem terénní revize. Tento úsek nebyl prozatím samostatně vymezen. Rozměry skalní stěny jsou asi  $15 \times 15$  m. K domům, přilehlým k patě svahu, dopadají bloky o velikosti i přes 50 cm (obr. 6).

Obr. 5. Pohled na skalní stěnu objektu 25-34-04/3d nad domy č. p. Kamenná čtvrť 52b a 47b. Foto O. Krejčí 25. 3. 2019.

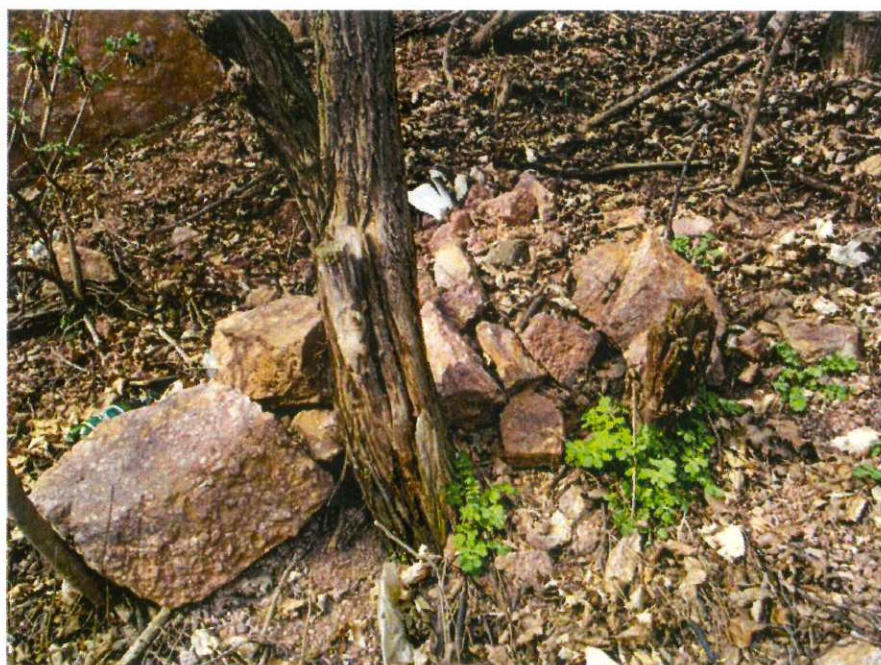
Obr. 6. Napadané skalní bloky za domy č. p. Kamenná čtvrť 52b a 47b. Foto O. Krejčí 25. 3. 2019.

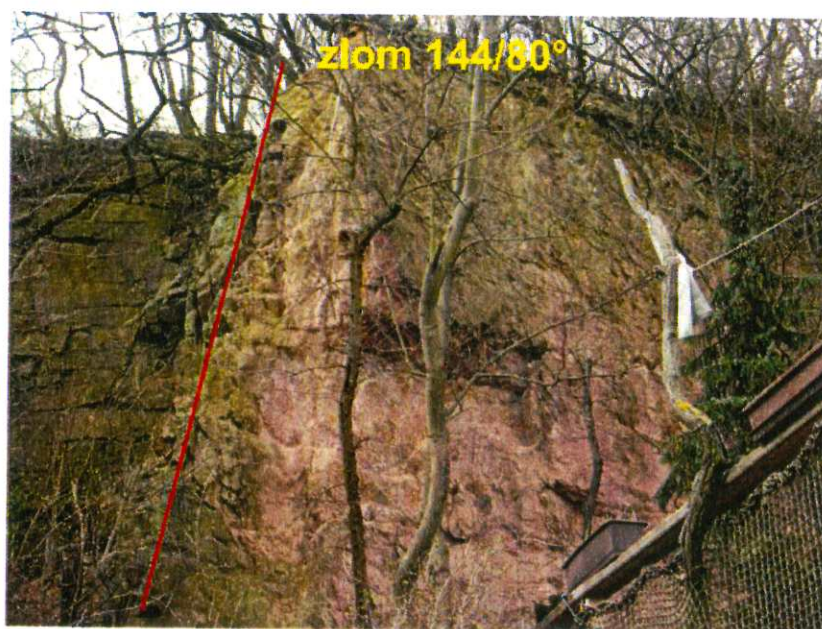
3/ Nově vymezený nebezpečný okrsek 3e bude vymezen v rámci svahové nestability 3b jako aktivní skalní řícení. Jsou zde ohroženy tyto parcely a domy v ulici Kamenná čtvrť: 789 (dům č. p. 47a), 795 a 796 (č. p. 47), 797 (č. p. 46) a 798 (č. p. 59). Při východním okraji úseku skalní stěny je zvýšené rozpukání skalního masivu vlivem drčení na zlomu směru a sklonu 144/80° (obr. 7).

Obr. 7. Pohled na okraj skalní stěny objektu 25-34-04/3e nad domem č. p. Kamenná čtvrť 59 (p. č. 798). Foto O. Krejčí 25. 3. 2019.

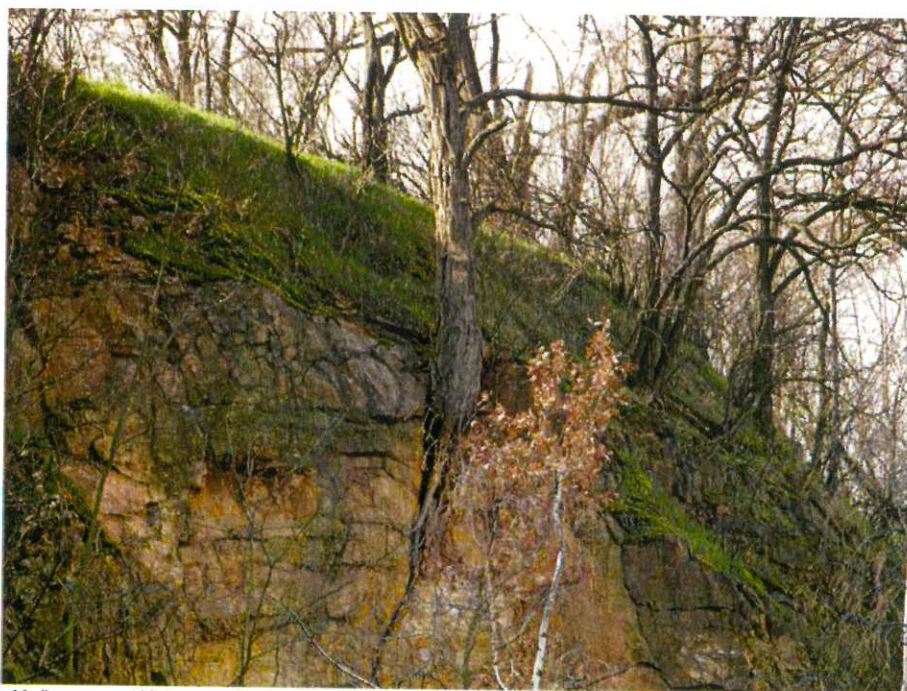
4/ Posledním revidovaným okrskem je zbylá menší část svahové nestability 25-34-04/3b, která ohrožuje na p. č. 799 dům č. p. 45a. Tato zbylá východní část svahové nestability 25-34-04 nebyla předmětem revize, potenciální nebezpečí pádu kamenů zde i nadále trvá. Je tu možné pozorovat podpůrný vliv vegetace, kdy kořeny vzrostlých stromů jednak aktivně podporují rozšiřování trhlin a dále umožňují zatékání a zamrzání vody v puklinách. Dochází zde proto k intenzivnímu opadu kamenitého materiálu (obr. 9).

Obr. 8. Kořeny vzrostlých stromů působí jako klíny a rozevírají trhliny ve skalním podkladu. Dílčí objekt 25-34-04/3b, foto O. Krejčí 25. 3. 2019.

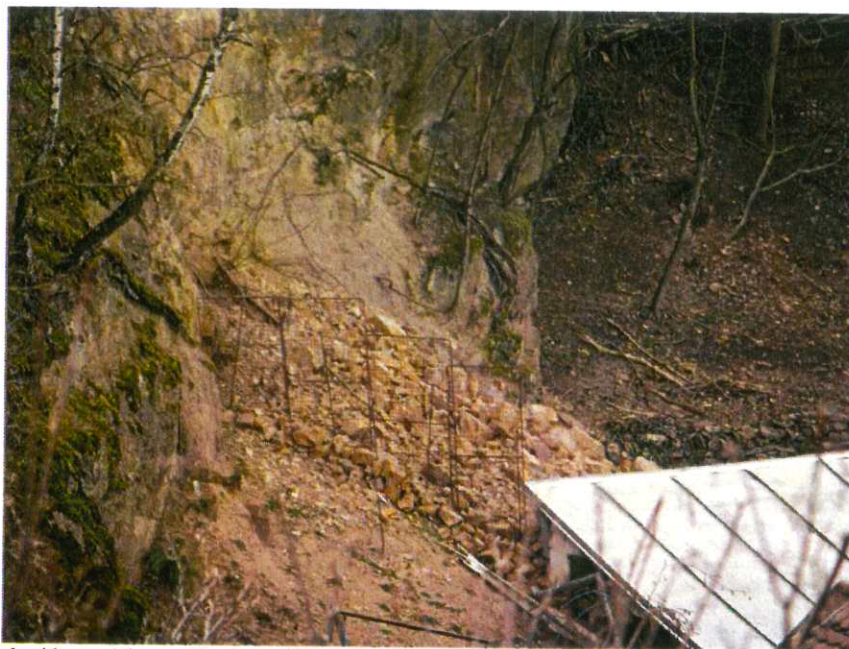
Obr. 9. Napadaný kamenitý materiál z horní části skalní stěny objektu svahové nestability 25-34-04/3b. Foto O. Krejčí 25. 3. 2019
