## Zápis z prohlídky a návrh řešení sanace vlhkého zdiva a souvisejících stavebních prací severní obvodové stěny

### Bytový dům Kamenomlýnská 14, Brno

**Předmět:** Zápis z prohlídky a návrh řešení sanace vlhkého zdiva a souvisejících stavebních prací severní obvodové stěny

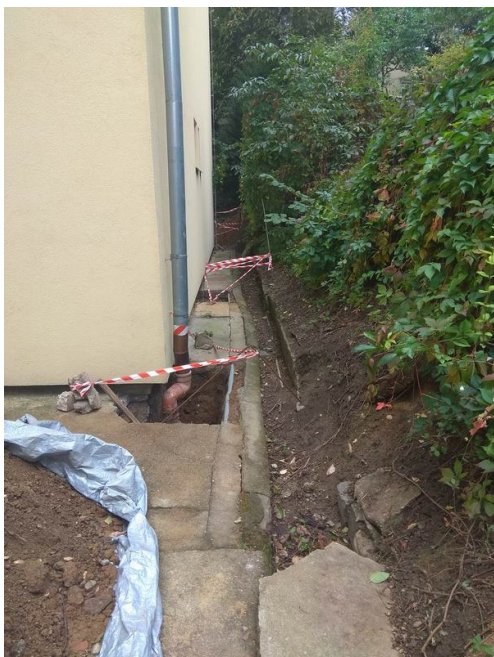
**Obr. 1**

Bytový dům Kamenomlýnská 14 v Brně je samostatně stojící objekt o 4 nadzemních a jednom podzemním podlaží. S ohledem na osazení ve strmém svahu je rozdílná výšková úroveň terénu mezi uliční a dvorní fasádou cca 3,3m. Za objektem směrem severním terén opět strmě stoupá, foto č. 1. Úroveň podlahy předmětných prostor bytové jednotky č.6 v 2NP je cca v úrovni terénu. Tato část není podsklepena, je tedy na terénu.

okapový chodník navazuje kamenný žlab, jehož stěna je ohraničena obrubníkem a žulovými kostkami, které tvoří opěrnou stěnu, kde dále svah strmě stoupá. Žlab je zanesen listím a zeminou, která je srážkovou vodou splavována ze strmého svahu, foto č. 1, 2, 7. Odvodnění žlabu je přibližně uprostřed pod vnějším schodišťovým ramenem překlenujíc svah za objektem.

- Modelace terénu, spádování:
  - Betonový monolitický okapový chodníček podél severní fasády východního i západního křídla je na několika místech degradovaný, plocha je na mnoha místech spádována směrem k obvodovým stěnám, foto č. 1, 2, 7. Srážková voda se pak může kumulovat při patě obvodových stěn.
- Poruchy zdravotnických instalací, zjištěné skutečnosti
  - Svislé dešťové svody z pozinkovaného potrubí jsou napojeny do ležaté kanalizace (betonového potrubí) přes redukci PVC (s ohledem na zateplení a jeho rozšíření), foto č. 4.
  - Dle kamerových zkoušek [1] vykazuje ležatá kanalizace v délce cca 41m poruchy menšího rozsahu (4) i poruchy vážné (2).
  - Dešťové svody neobsahují lapače střešních splavenin pro možnost kontroly a čištění vůči zanášení ležaté kanalizace.

- Odstranění stávajícího betonového monolitického chodníčku (cca 30m)
- Demontáž okapového chodníčku podél západní fasády (cca 15m)
- Odstranění stávajícího žlabu včetně zabezpečení svahu terénu
- Výkopové práce včetně přesunů hmot pro provedení kanalizace (průměrná hloubka cca 1m)

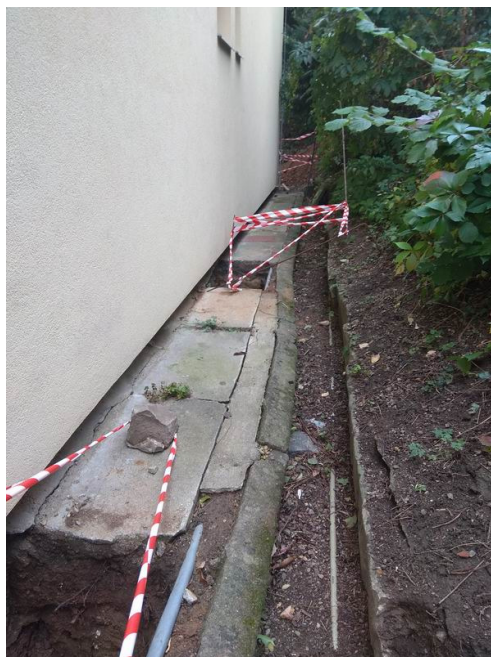
**Obr. 2**

Za objektem a centrálním schodištěm ve středové části navazuje zpevněná betonová plocha, foto č. 3, která plynule přechází za jednotlivými křídly v okapový chodník z monolitického betonu, foto č. 2, který je na mnoha místech propadlý, popraskaný a lokálně i ve spádu směrem k objektu. Na

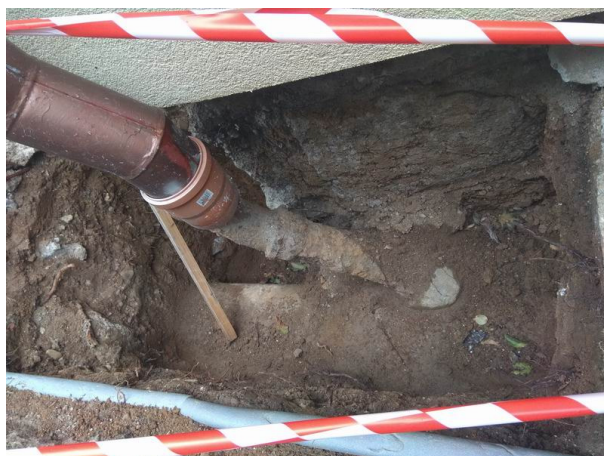
**Obr. 4**

Pod okapovým chodníkem podél severní fasády je osazena kanalizace z betonových trub, která dle kamerových zkoušek [1] vykazuje poruchy menšího rozsahu (4) i poruchy vážné (2). Do této kanalizace jsou napojeny jednak dešťové svody severní fasády objektu, foto č. 4, tak splašková kanalizace ze sociálních zařízení jednotlivých bytů přes revizní otevřené šachty, foto č. 5. Kanalizace vede dále podél západní fasády, foto č. 8.

Objekt je vystavěn jako klasicky zděný, pravděpodobně z cihel plných pálených. Soklové partie fasády po zateplením byly řešeny tzv. umělým kamenem. Základy jsou betonové, viz kopaná sonda, foto č. 4, 6.

- Zajistit výměnu ležaté kanalizace podél severní a západní fasády v délce cca do 50m. Provést nově napojení dešťových svodů do této kanalizace včetně osazení lapačů střešních splavenin a současně odpadů ze sociálních zařízení obou bytových jednotek. Osazení revizních a kontrolních šachet)

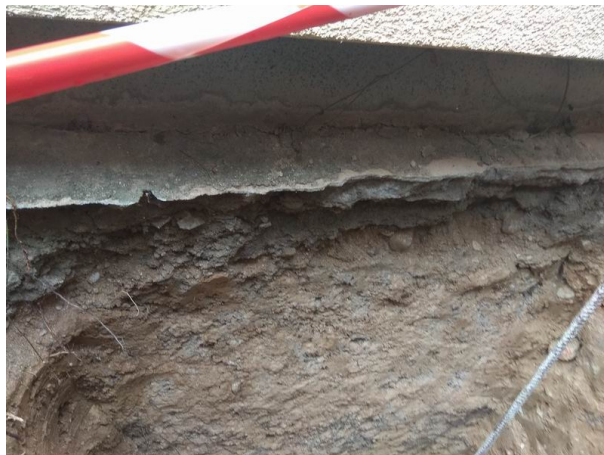
**Obr. 6**

Objekt je zateplen kontaktním zateplovacím systémem (ETICS), se založením cca 10cm nad úroveň terénu (okapového chodníku / betonové plochy), jež je cca v úrovni čisté podlahy interiéru bytů, foto č. 6. S ohledem na toto výškové osazení je nad terénem a tedy podlahou „tepelný most“. A ohledem na zateplení uvádím, že v české normě ČSN 73 2901 - Provádění vnějších tepelně-izolačních kompozitních systémů (ETICS) je v kapitole 5.1.4 uvedeno: „Podklad pro uplatnění ETICS nesmí vykazovat výrazně zvýšenou ustálenou vlhkost ani nesmí být trvale zvlhčován. Zvýšená vlhkost podkladu musí být před provedením ETICS snížena vhodnými sanačními opatřeními tak, aby se příčina výskytu zvýšené vlhkosti odstranila.“

- Dodatečná horizontální izolace obvodových svislých konstrukcí proti vztlínající zemní vlhkosti prováděná v úrovni podlahy 2NP ze strany exteriéru dle ČSN 73 0610 – metody chemické. Nízkotlaká injektáž s provedením s vrty uspořádanými ve dvou řadách nad sebou, tzv. šachovnicově s roztečí 150x80mm. Průměr vrtů 12mm. Je předepsáno použití přípravku na silikonové bázi bez obsahu organických rozpouštědel do velmi vysokého stupně zavlhčení (95% nasycení zdiva vodou).
- **Poznámka:** při provádění je nezbytné vytyčit trubicí vedení v úrovni podlahy (především svislou kanalizaci), aby nedošlo k jejímu provrtání.
- Vyrovnání základového zdiva maltou cementovou s vodotěsnicí přísadou
- Hydroizolace svislá bezešvou bitumenovou stěrkou v tl. 4mm včetně vložení výztužné síťoviny
