# Prohlídka kanalizace TV kamerou

Datum prohlídky:		Dodavatel:	
<b>31. 3. 2020</b>		Krték kanalizace s.r.o., Vodařská 7, Brno 61900	
Zákazník:	Adresa kde byla prohlídka provedena:	Mobil:	Email:
		602 792 021	info@stroer-kanalizace.cz
	<b>Kamenomlýnská 14</b>	Net.:	www.stroer-kanalizace.cz
		IČO: 28313704	DIČ: CZ28313704

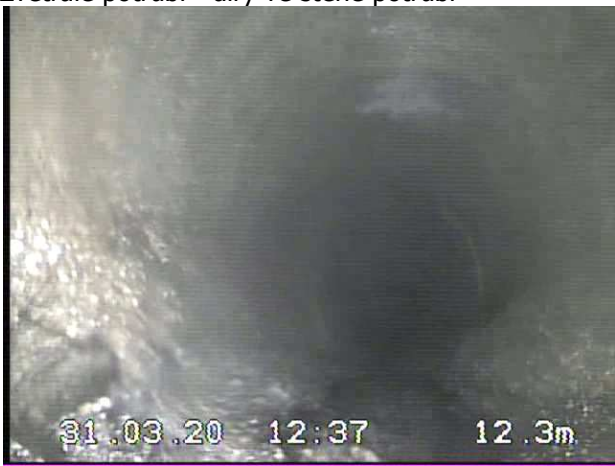
0,00m		Dešťový svod (č. 9)	
0,80m		Napojení na průběžnou ležatou betonovou kanalizaci	
1,80m - 4,60m		Naplavené odpadní látky, drží se hladina stojaté vody	4
9,70m		Přechod na větší profil potrubí	
10,80m		Odbočka z pravé strany potrubí	
11,10m - 14,00m		Zvětralé potrubí - díry ve stěně potrubí

2
15,10m		Odbočka z pravé strany potrubí	
16,00m		Plastová přípojka z pravé strany potrubí	
16,40m - 18,20m		Naplavený štěrky v potrubí	3
18,40m		Napojení zleva na průběžnou ležatou kanalizaci	
19,70m		Čistící kus v horní části potrubí	
	20,00m	Celkem - prohlídka ukončena

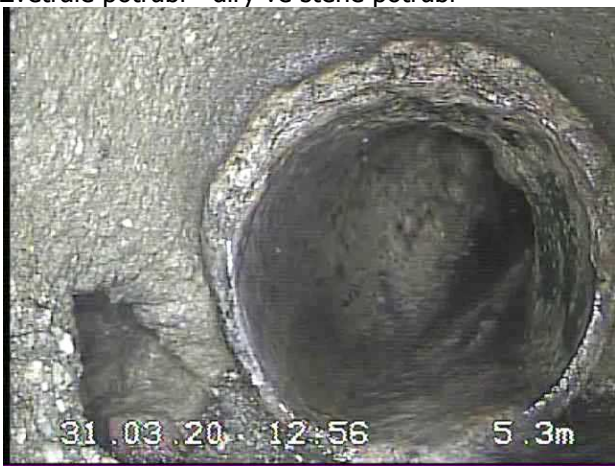
0,00m		Revizní šachta	
1,00m - 5,50m		Zvětralé potrubí - díry ve stěně potrubí

1 - 2
2,60m		Odbočka z levé strany potrubí	
5,50m		Přechod z betonového potrubí na litinové	
5,80m - 6,20m		Kanalizační odskok - pravý	
cca 7,50m		Přechod z ležaté kanalizace na svislou	
	6,40m	Celkem - pro kameru dále neprůchodné (úhel potrubí)
