**ZPRÁVA O PROVEDENÍ
STAVEBNĚ TECHNICKÉHO PRŮZKUMU
V OBJEKTU ZÁKLADNÍ ŠKOLY A MATEŘSKÉ ŠKOLY
BRNO NA ULICI ANTONÍNSKÁ 3 V BRNĚ**

Brno, červen 2020

Na základě požadavku objednatele byl proveden stavebně technický průzkum (dále jen STP) v objektu Základní školy a Mateřské školy Brno na ulici Antonínská 3 v Brně z důvodu zjištění materiálové skladby vybraných konstrukcí a jejich stavu před uvažovanou rekonstrukcí a částečnou přestavbou.

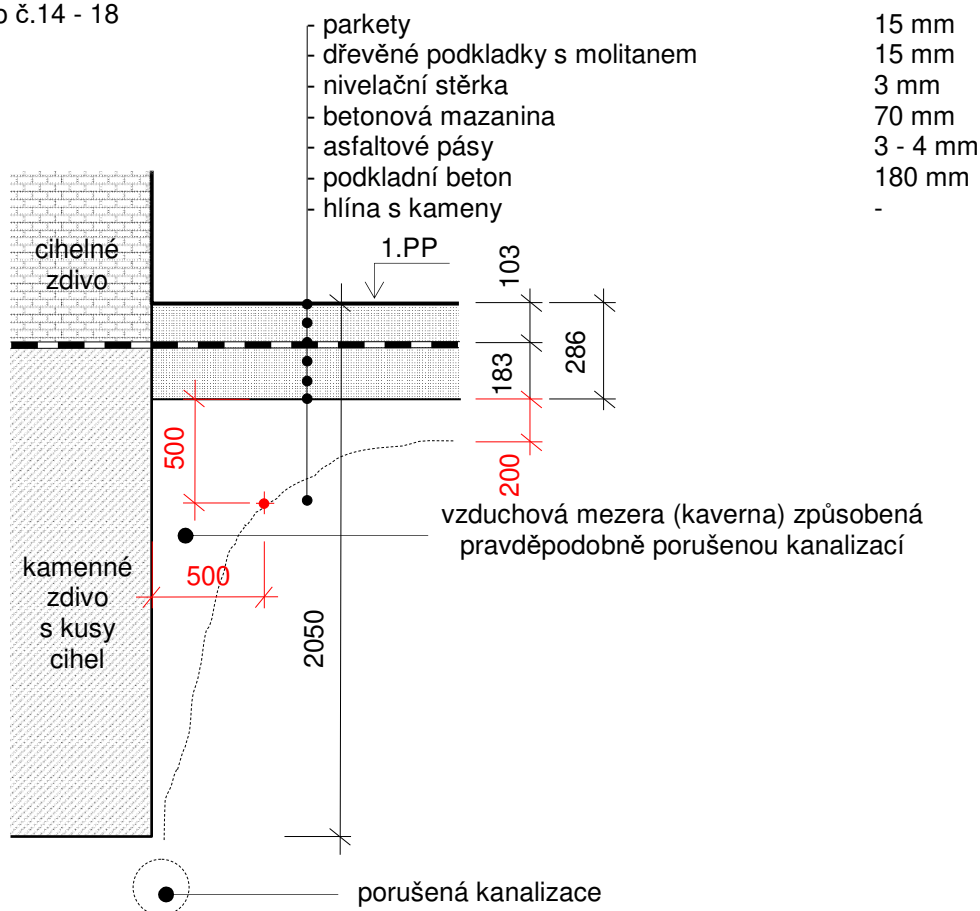
K4

Poznámka: - V místě sondy byl zjištěn porušený ležatý svod kanalizace. Zemina pod podlahou je díky této poruše „vyplavovaná“. V těchto místech tak vznikla vzduchová mezera (kaverna). V extrémním případě hrozí propadnutí podlahy – nutno řešit!!!

- Červené kóty znázorňují přibližnou velikost vzduchové mezery (kaverny).

V rámci STP bylo zjištěno, že v prostoru skladu tělocvičny (kopaná sonda K4) je porušené ležaté potrubí kanalizace. Tato porucha způsobuje „vyplavování“ zeminy pod podlahou. Pod skladbou podlahy tak vznikla vzduchová mezera (kaverna)! Nutno tuto poruchu odstranit, aby nedocházelo k dalšímu „vyplavování“ zeminy pod podlahou a nedošlo tak, v extrémním případě, k propadnutí podlahy!

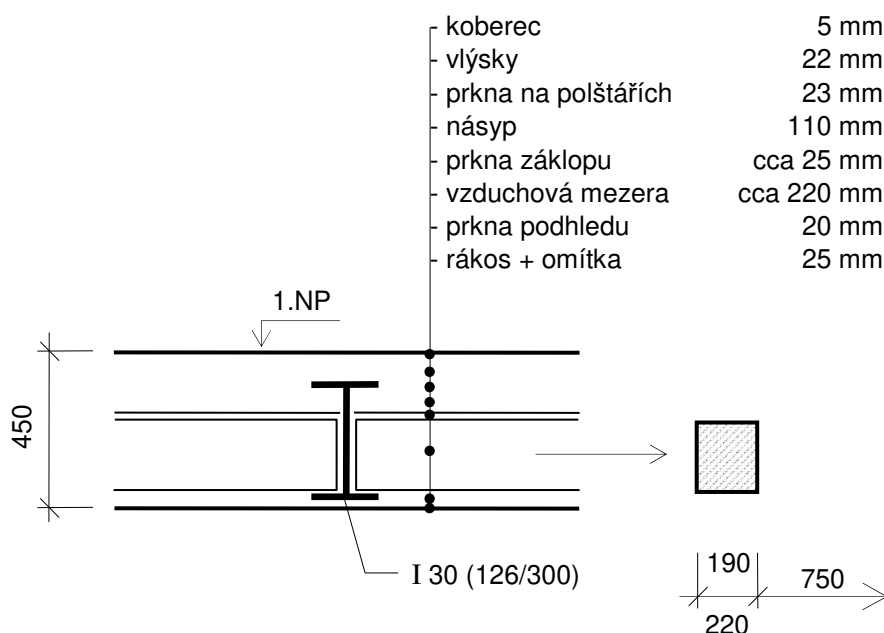
Sonda V1

(stropní konstrukce mezi 1.PP a 1.NP)

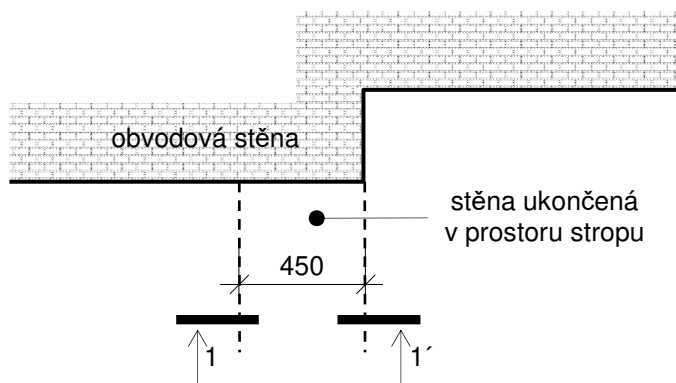
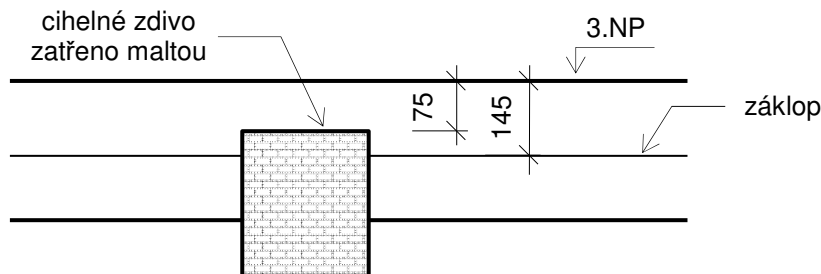
Sonda V4

tl. (mm)	
• PVC	2	
• vyrovnávací stěrka	2	
• OSB desky	14	
• prkna na polštářích	25	
• násyp (stavební suť)	30	celkem cca 75 mm
• ukončená cihelná stěna	-

Poznámka: - Skladba zjištěna nad ukončenou stěnou ve stropním prostoru.

- Množství násypu mimo cihelnou stěnu je 100 mm (po prkna záklopu).
