ZPRÁVA STATIKA

Předmět posudku: **Statické posouzení nosných konstrukcí balkonů
BD Kotlářská 11, 602 00 BRNO**

V Brně 08/2020

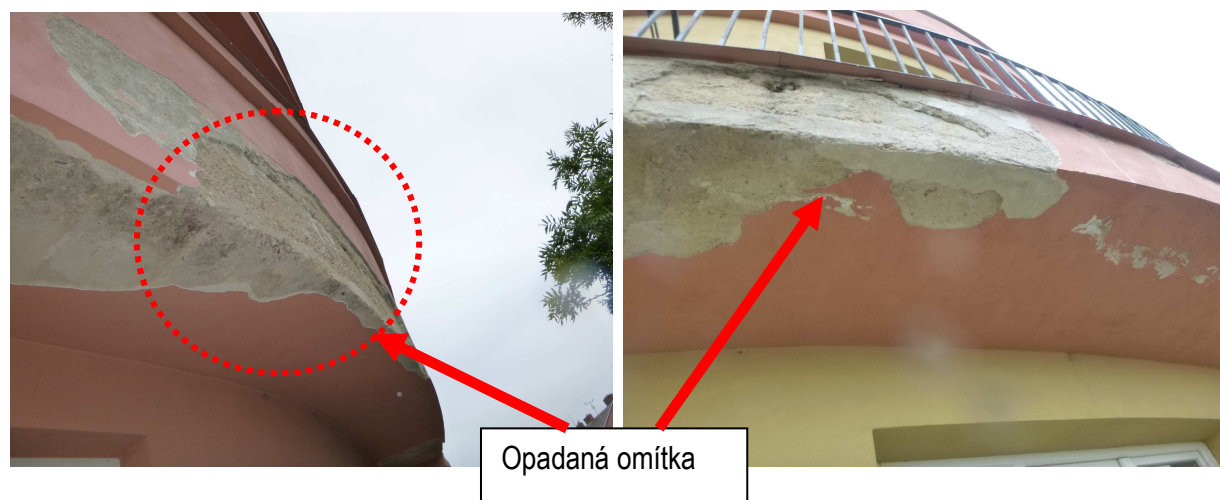
Současný stav nosných konstrukcí byl z fotodokumentován, viz níže.

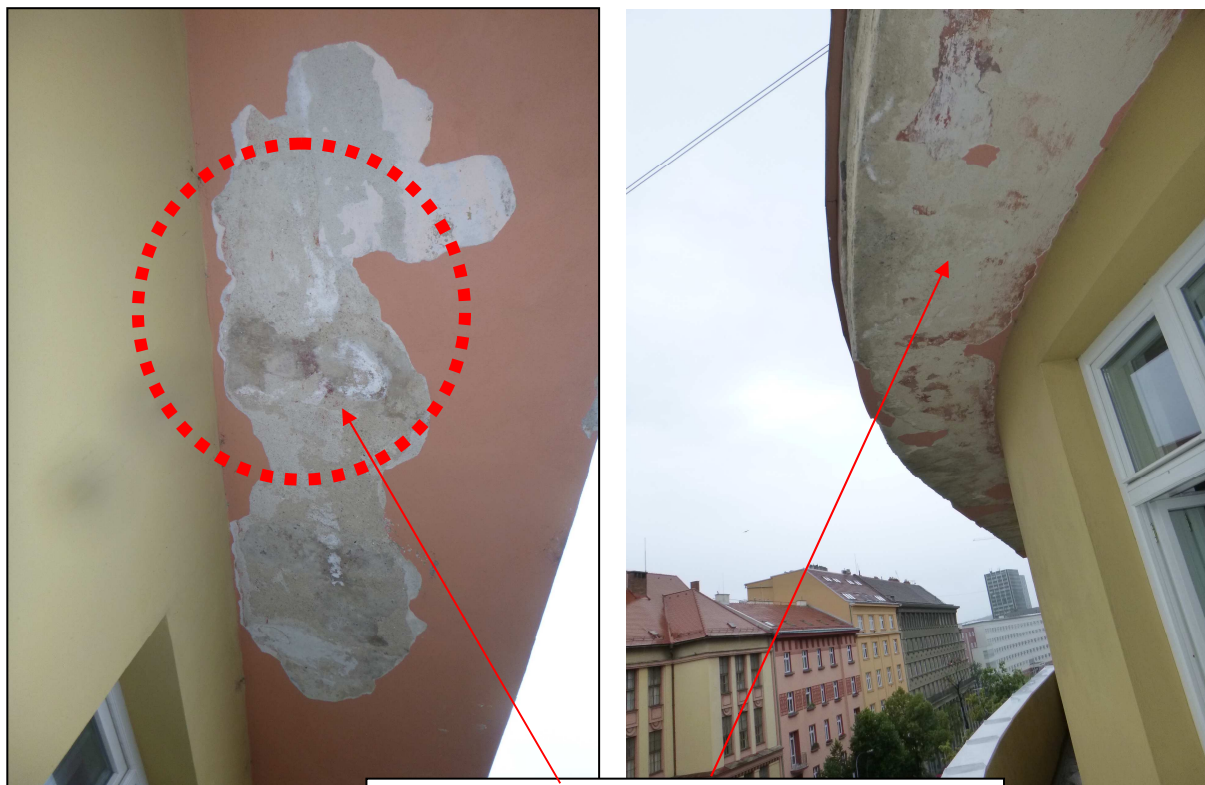
Rozsah opadávání omítek-železobetonová deska

Z přiložené fotodokumentace a z prohlídky objektu na místě vyplývá, že opadávání omítek v prostoru balkonů objektu BD Kotlářská 11, je jednoznačně zapříčiněno zatékáním srážkových vod pod konstrukci podlahy. Vodorovná izolace balkonů je poškozena, vlastní podlaha balkonů není vyspádovaná do podlahových vpustí, které jsou na balkónech provedeny, dochází ke dlouhodobému shromažďování srážkových vod na balkónech. Odvodnění balkonů (viz fotodokumentace) neodpovídá současným požadavkům – podlahové vpusti jsou původní, někdy z doby vzniku objektu. Je také zřejmé, že po čas životnosti objektu byly vyspravovány pouze pochuzí vrstvy balkonů, pravděpodobně bez zásahu do vodorovných izolací.

Srážková voda se shromažďuje na horním líci nosné konstrukce, prosakuje pracovní spárou mezi konzolou a zábradlím pod omítku a dochází k jejímu opadávání

Aby nedocházelo k dalšímu rozvoji poruch omítek, je nutné v co nejkratším termínu provést celkovou rekonstrukci balkonů v celém objektu, to je odstranění stávajících podlah, provedení nové vodorovné izolace včetně řádného odvodnění balkonů (v co nejkratším termínu) provést taková opatření aby byly splněny všechny požadavky vyhlášky MMR č.268/2009, které se týkají nejnutnějšího zabezpečení stability, mechanické odolnosti a užitelnosti stavby, (viz vyhláška MMR č.268/2009 – prováděcí vyhláška Stavebního zákona, §9 Mechanická odolnost) – OBECNÉ POŽADAVKY NA BEZPEČNOST A UŽITNÉ VLASTNOSTI STAVEB.

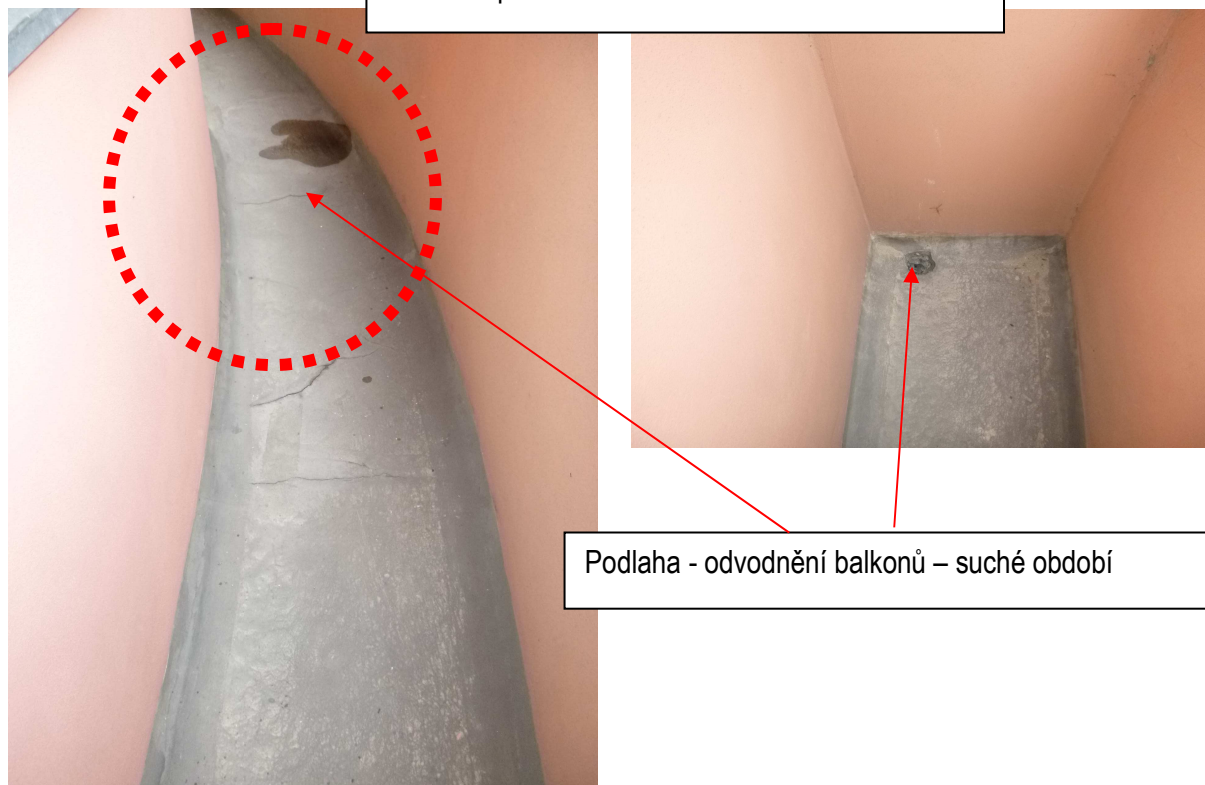
Podlaha - odvodnění balkonů – suché období

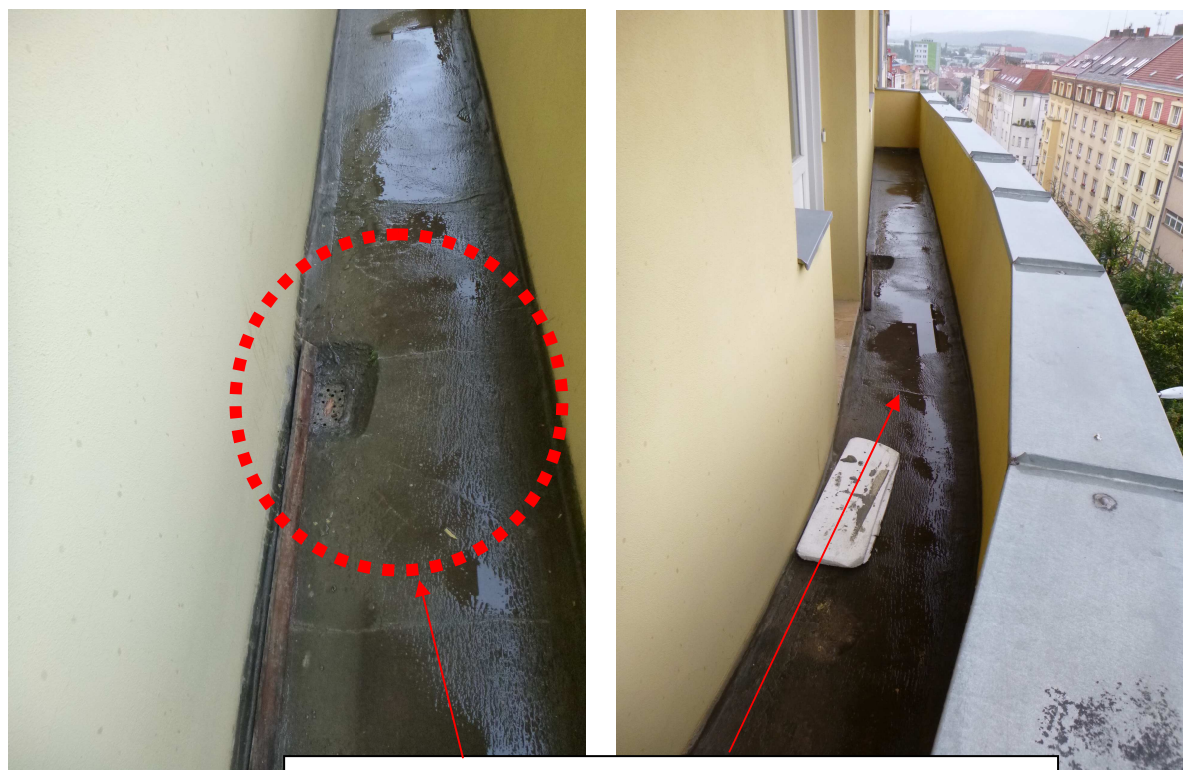
Podlaha - odvodnění balkonů – stav podlah balkonů po dešti

Na základě výše uvedeného zjištění stávajícího statického (stavebně technického) stavu konstrukce balkonů vyplývá, že opadávání omítky na balkonech nesouvisí s celkovou statikou balkonů. Srážková voda, přes nefunkční odvodnění a nefunkční vodorovnou izolaci, proniká dlouhodobě pod omítku balkonů a dochází k jejímu opadávání.
