**ZPRÁVA O PROVEDENÍ
STAVEBNĚ TECHNICKÉHO PRŮZKUMU OBJEKTU
ZÁKLADNÍ A MATEŘSKÉ ŠKOLY HUSOVA 17 V BRNĚ**

Brno, prosinec 2017

Zhotovitel : Průzkumy staveb, s.r.o.
Lísky 1000/44
624 00 BRNO

Objednatel : Statutární město Brno
Dominikánské náměstí 196/1
602 00 BRNO

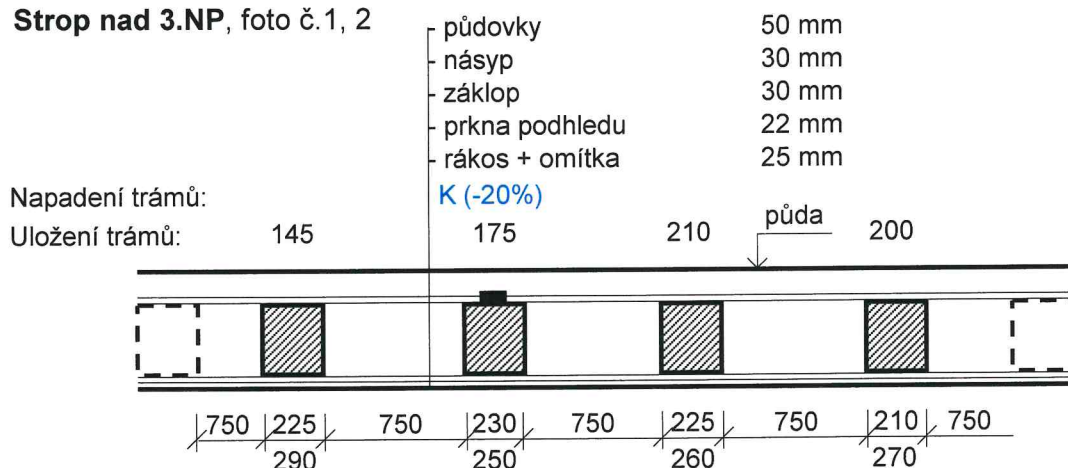
V1 Strop nad 3.NP, foto č. 1, 2

- U ostatních větších sond (V1, V2, V4 - V6) již bylo zjištěno poškození jen v menším rozsahu, stropnice jsou většinou napadeny jen ve zhlaví v uložení do zdiva, foto č.2, 4, 12, 14.

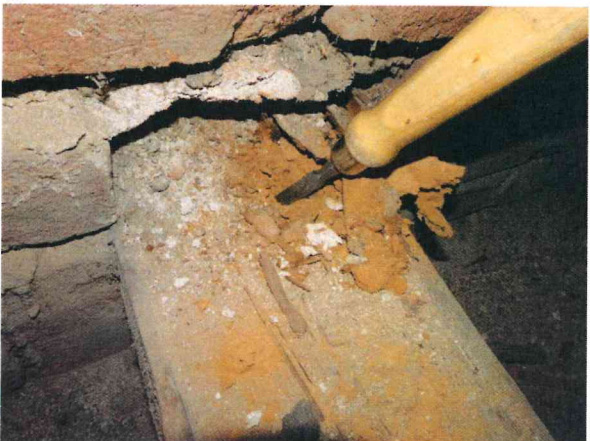
6.

- **Za velice závažné považujeme zjištění, že v sondě V3 jsou dřevěné stropnice i záklopy napadeny a výrazně oslabeny dřevokaznými houbami i hmyzem, foto č.5 - 7 ! Hrozí zde zřícení či pokles stropní konstrukce - HAVARIJNÍ STAV !**

- **V první řadě bude nutno naše výše uvedená zjištění konzultovat se statikem, který navrhne jednak okamžitá provizorní opatření a následně i řešení celkové opravy stropních konstrukcí pod půdou !**
- **Pravděpodobně bude nutno provizorně podepřít stropní konstrukce v místě havarijních stavů nebo poškozené stropnice vynést pomocí výměn provedených z půdního prostoru.**
- **Před rekonstrukcí bude nutno obnažit všechny stropnice a zkontrolovat jejich stav. Je velice pravděpodobné, že bude zjištěno ještě mnoho dalších poškozených prvků, než bylo zjištěno tímto STP.**
- O možném přetížení stropů, např. z důvodu realizace půdní vestavby, musí rozhodnout statik.

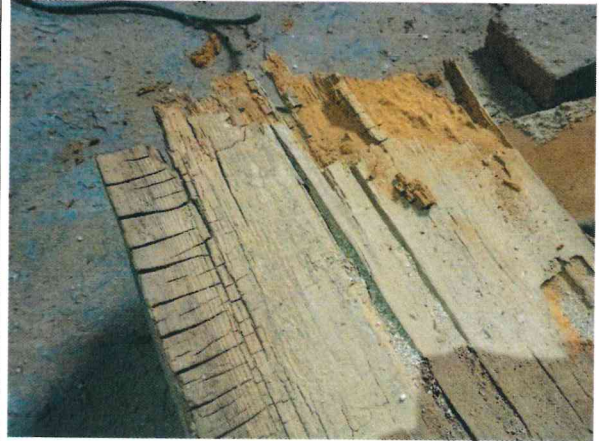
8.

- Na několika místech byly zjištěny i vyhnílé záklopy, foto č.8, 15, 18, 21.
- **Je velice pravděpodobné, že po rozkrytí všech stropů (odstranění podlah, násypů a záklopů), což doporučujeme provést, budou nalezeny ještě další více či méně poškozené stropnice a záklopy ! Poškození budou zejména v místech úžlabí krovu, tam, kde přes půdní prostor probíhají dešťové žlaby, v okolí kanalizačního odvětrávacího potrubí apod.**

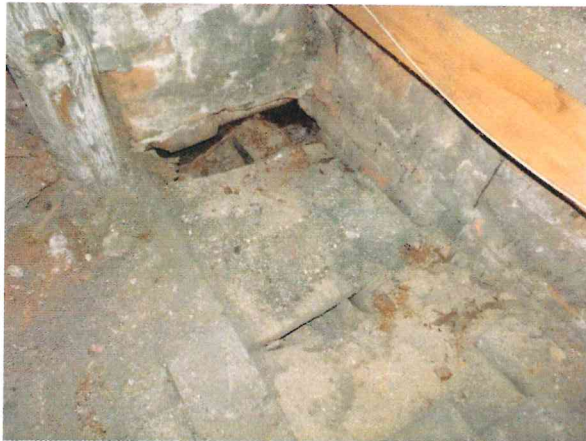
15.

- **Další výrazně vyhnílé stropnice byly zjištěny v místech provedených sond V7 a V8, kde dlouhodobě docházelo k zatékání přes krytinu v úžlabích, foto č.15 - 18 ! I tato dvě místa je nutno označit jako HAVARIJNÍ STAV !**

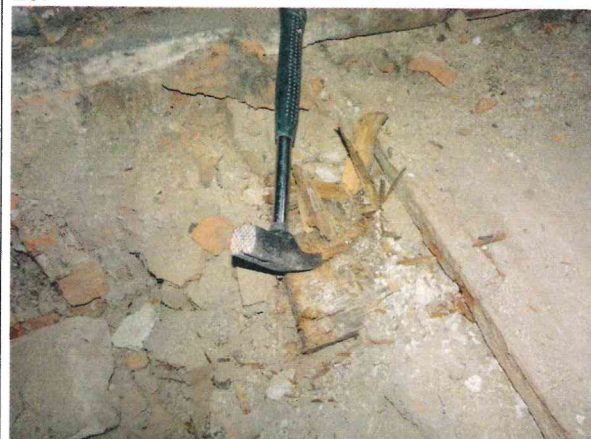
20.

- Místa HAVARIJNÍCH STAVŮ jsou vyznačena ve výkresové dokumentaci červeným oválem.
- V sondě V9 jsou stropnice rovněž částečně vyhnílé, ovšem již v trochu menší míře, takže zde bezprostřední zřícení stropu nehrozí, foto č.20, 21.

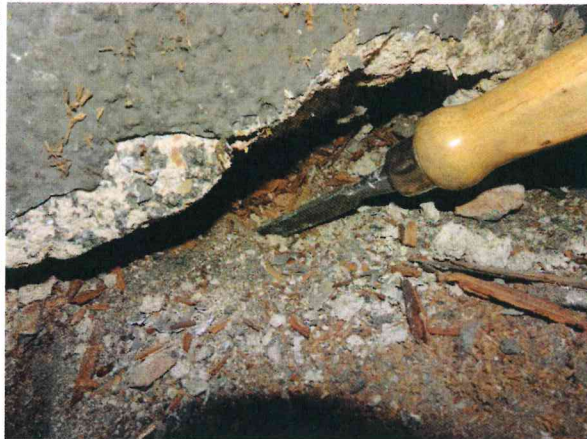
25.

- **Za závažné zjištění považujeme vyhnití mnoha vazných trámů, které jsou dřevokaznými škůdci poškozené nejen ve zhlaví zazděných ve zdivu, ale mnohde i v poli, foto č.25, 30 - 32, 34, 35, 39 - 43 ! Výměna těchto trámů bývá problematická, protože se musí rozebírat větší část krovu. Některá místa již je nutno označit jako HAVARIJNÍ STAV, protože zde již došlo k poklesu plných vazeb a uvolnění spojů nebo zde tento pokles bezprostředně hrozí, foto č.31, 32, 35, 39 - 41, 43 !**

- Hnilobou a dřevokazným hmyzem jsou poškozeny i další jednotlivé prvky - zejména zazděné roznášecí trámy, pozednice, dolní vaznice, ale i krokve kleštiny, vzpěry, sloupy, věšadla atd., foto č.25 - 43.

- **V rámci rekonstrukce bude nutné u krovu provést výměnu všech prvků nebo jejich částí vyznačených červeně ve výkresové dokumentaci !**
- Zesílení nebo výměnu částečně poškozených prvků nebo jejich částí, které jsou na výkresech vyznačeny modře. Je velice pravděpodobné, že se zjistí, že i tyto prvky bude nutno zcela vyměnit.

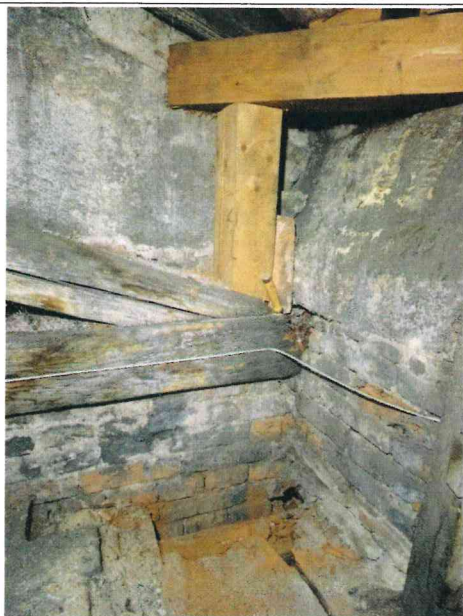
31.

- **Dříve provedené opravy krovové konstrukce je nutno brát spíše jen jako provizorní, protože byly v konstrukci ponechány i vyhnílé části původních prvků, do kterých jsou nové prvky opřené nebo jsou s nimi konstrukčně propojené, foto č.31, 37.**

- **Okamžitě bude nutno provést místní opravy krytiny, aby se zabránilo zatékání do krovu a následně vzniku a šíření dřevokazných hub !**
- **Provizorně podepřít některé prvky (zejména vazné trámy) v místě havarijních stavů.**

- **Upozorňujeme na to, že zejména výměna částí některých vazných trámů a oprava poklesů plných vazeb si vyžádá i místní rozebrání krovové konstrukce, nejen prvků poškozených, ale i zdravých, které na ně navazují !**

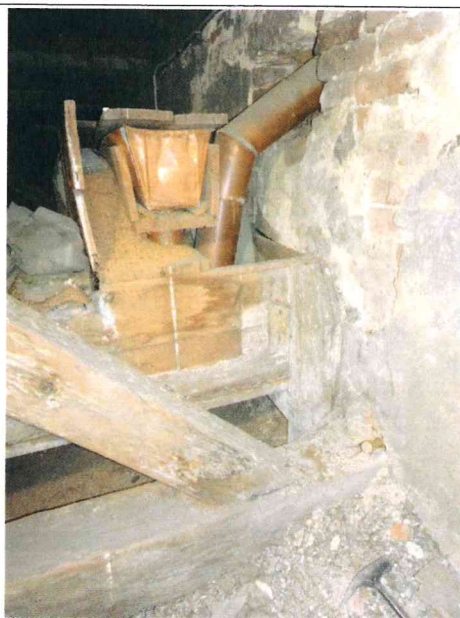
44.

- Rovněž hmyz již není v aktivním stádiu - nebyly nalezeny jeho čerstvé požerky dřeva.
- **Hlavními příčinami výše popsaného stavu krovové konstrukce jsou jednak dřívější poruchy krytiny, které umožnily zatékání zejména v úžlabích, ale i poruchy dešťových žlabů probíhajících přes půdní prostor. Jejich stav je opravdu žalostný, místy jsou jejich dřevěné nosné konstrukce propadlé, zlomené, vykloněné, vyhnílé, hrozí zde jejich další poruchy a následné zatékání do stropů i krovu, foto č.44 - 46 !!!**

- **Zcela nově bude nutno provést vedení dešťových žlabů přes půdní prostor !**
- Důkladně vyčistit půdní prostor od zbytků stavební suti, humusu atd.
- Ponechané dřevěné prvky krovové konstrukce bude nutno zbavit napadených částí (osekáním), důkladně očistit od starého prachu a v místech největšího napadení naimpregnovat prostředkem s účinností proti dřevokaznému hmyzu i houbám. Impregnaci bude nutno provést i u nového řeziva použitého při sanaci.

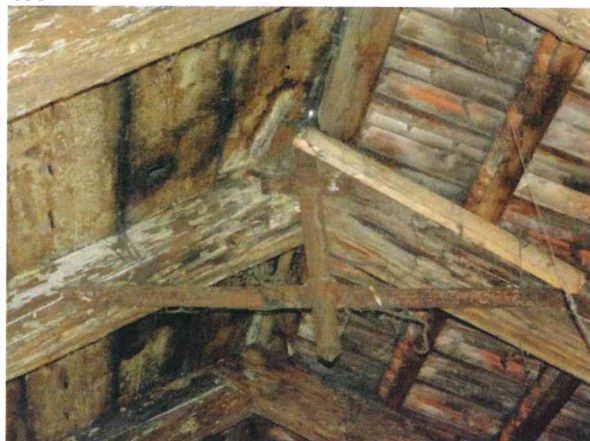
47.

- Poškozené jsou i ostříhy krokví či části krokví, kde byly ukotveny ocelové stožáry, foto č.47.
- Některá větrací potrubí kanalizace jsou ukončena v půdním prostoru a způsobují místní výrazné zavlhání dřevěných konstrukcí, zejména pak v chladných měsících, kdy pára z kanalizace kondenzuje na dřevěných prvcích, foto č.48.

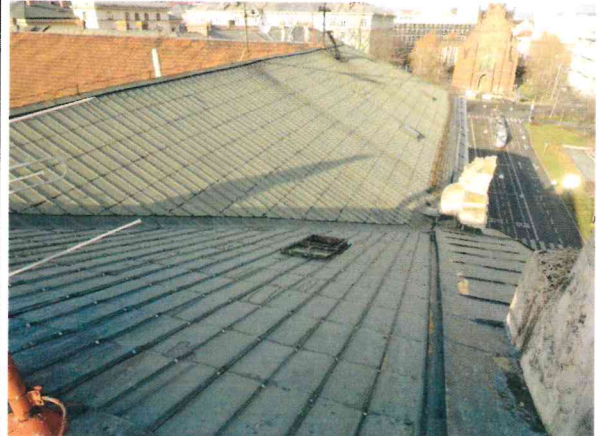
50.

- V podstatně lepším stavu je krytina z plechových šablon (tombak), u které bylo, pravděpodobně v nedávné době, opraveno její uchycení k prkennému bednění - místo uvolněných hřebíků byly provedeny nové vruty, foto č.50, 57. Tato krytina je zatím funkční. Pravděpodobně je pod ní funkční i bednění, je poškozené spíše jen místně. Jeho vyhnití ze spodní strany zjištěno nebylo, z horní strany je bednění nepřístupné, takže nebyla prováděna jeho kontrola.

- Krytinu z plechových šablon (tombak) bude možno i nadále ponechat a využívat, tak jak je tomu i na okolních budovách v centru Brna (např. blízka Lékařská fakulta MU). Bohužel bude nutno tuto krytinu rozebrat v místech větších oprav krovu. Její vrácení může být problematické, protože tombak bývá křehčí jak měděný plech a může při manipulaci s ním dojít k poškození.

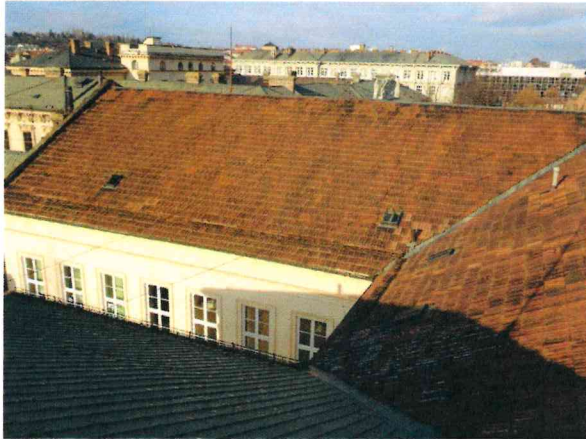
51.

- **Střešní krytina z pálených francouzských tašek je již na hranici své životnosti - některé tašky jsou již uvolněné, vysunuté, zlomené nebo zdeformované, ze spodní strany se již začínají drolit, místy již byly prováděny průběžné opravy atd., foto č.51, 54 - 56.**

- Jednoznačně bude nutné provést celkovou výměnu latění a pálené střešní krytiny.
- Je velice pravděpodobné, že po odstranění střešní krytiny mohou být zjištěny ještě další poškozené prvky nebo jejich části, zejména pak horní líc krokví.

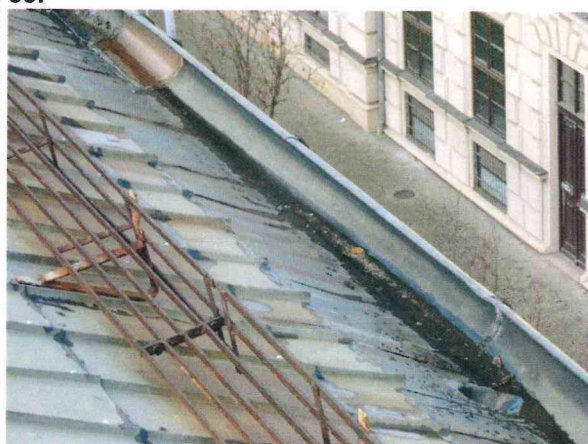
58.

- Dešťové žlaby jsou zatím funkční, pouze místy již bylo nutno provést opravy, foto č.58.
- Ocelové sněhové zábrany jsou již napadeny korozí, ale jsou zatím funkční, foto č.58.

- Odstranit azbestocementové větrací roury.
- Nově provést bleskosvod.
- Očistit sněhové zábrany a natřít je.
- Pravidelně provádět kontrolu a čištění dešťových žlabů a úžlabí.
- Opravit kamenné ozdobné prvky nad hlavním vchodem do budovy. V dohledné době provést jejich důkladnou kontrolu odborníkem a odstranit uvolněné části.

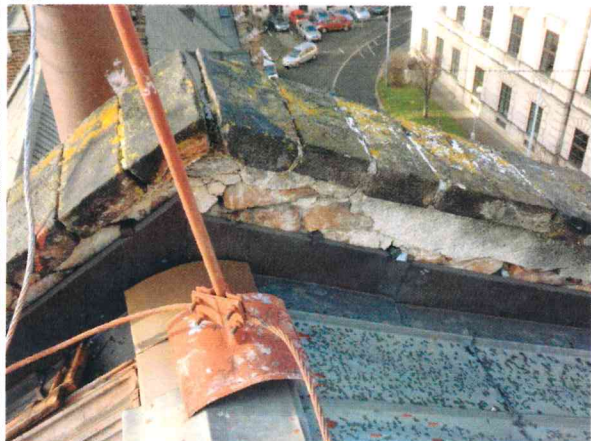
59.

- Uvolněné jsou některé stožáry hromosvodů, foto č.59.
- Klempířské výrobky okolo stožárů a kotev netěsní, může okolo nich zatékat do půdy, foto č.59 - 61.

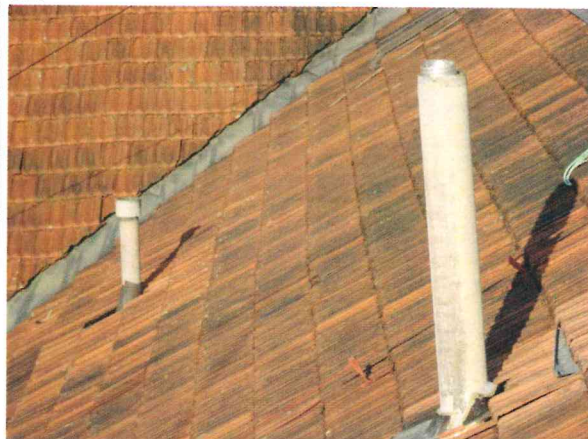
62.

- Některé větrací komínky nad rovinou střechy jsou provedeny z azbestocementových trub, které obsahují zdraví škodlivá azbestová karcinogenní vlákna, foto č.62.

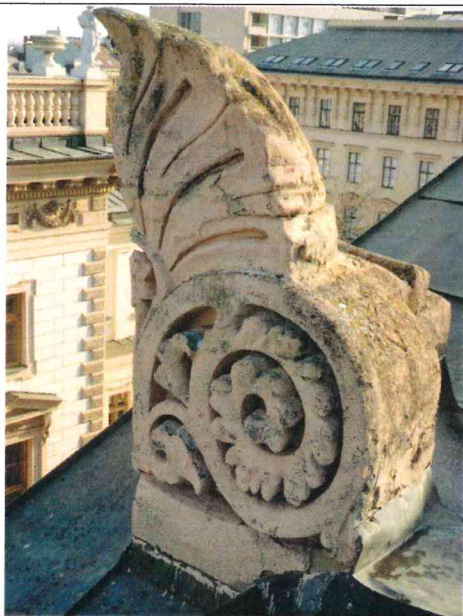
63.

- Dále bychom chtěli upozornit i na neutěšený stav kamenných ozdobných prvků, které se již povrchově drolí, ale hlavně jsou již místy narušeny trhlinami a uvolňují se z nich kusy velikosti cca dlaně, foto č.63 - 68.

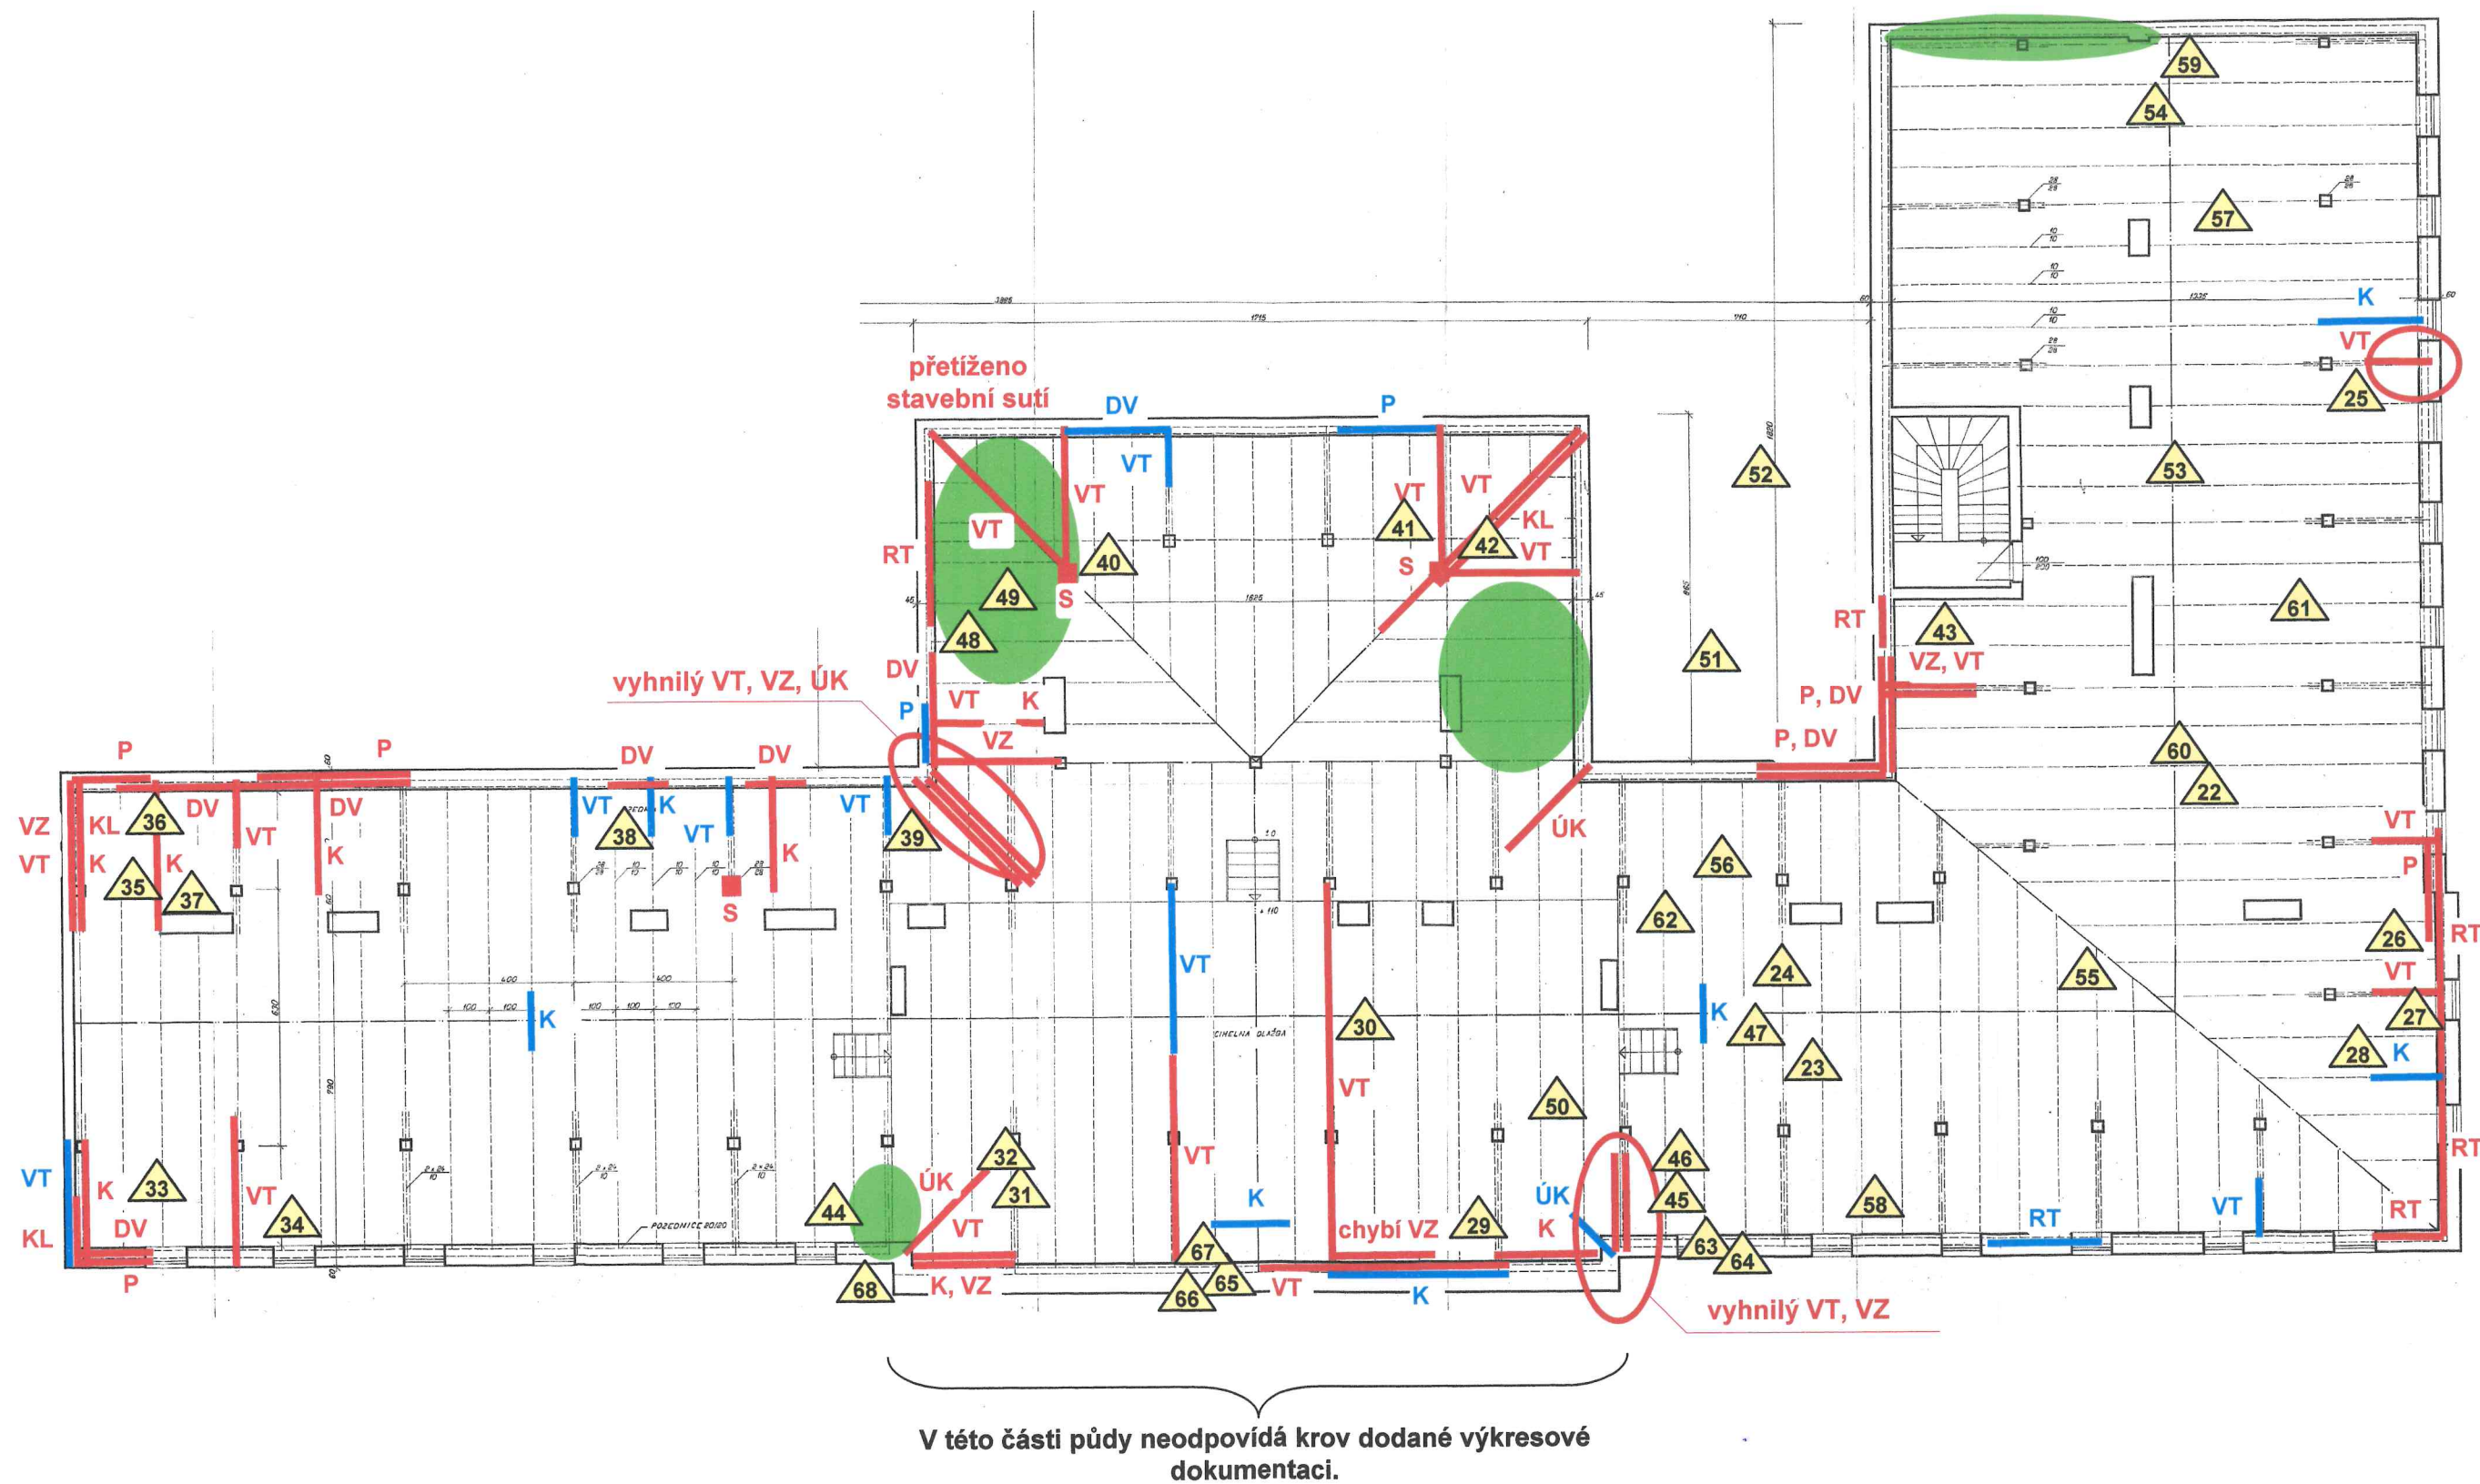
BRNO, Husova 17, MŠ a ZŠ
Půdorys krovu - vady a poruchy
Výkres č.2

Na základě prohlídky lze konstatovat, že se u krovové konstrukce na mnoha místech vyskytují vady a poruchy, které jsou způsobeny napadením krovové konstrukce dřevokazným hmyzem i dřevokaznými houbami, mnohde se jedná o jejich kombinaci. Prvky, které jsou oslabeny o cca 10 - 30% průřezové plochy jsou ve výkrese vyznačeny **modře**, prvky oslabené o více než cca 30% průřezové plochy jsou vyznačeny **červeně**. Popis zjištěných největších vad a poruch je uveden dále, jejich umístění viz výkres č.1. Nejvíce poškozené prvky jsou zachyceny i ve fotodokumentaci:
