Zpráva o provedení doplňkového stavebně technického průzkumu objektu ZŠ a MŠ Husova 17 v Brně

Úvod

BRNO, Husova 17, MŠ a ZŠ
Půdorys 3.NP - umístění sond
Výkres č.1

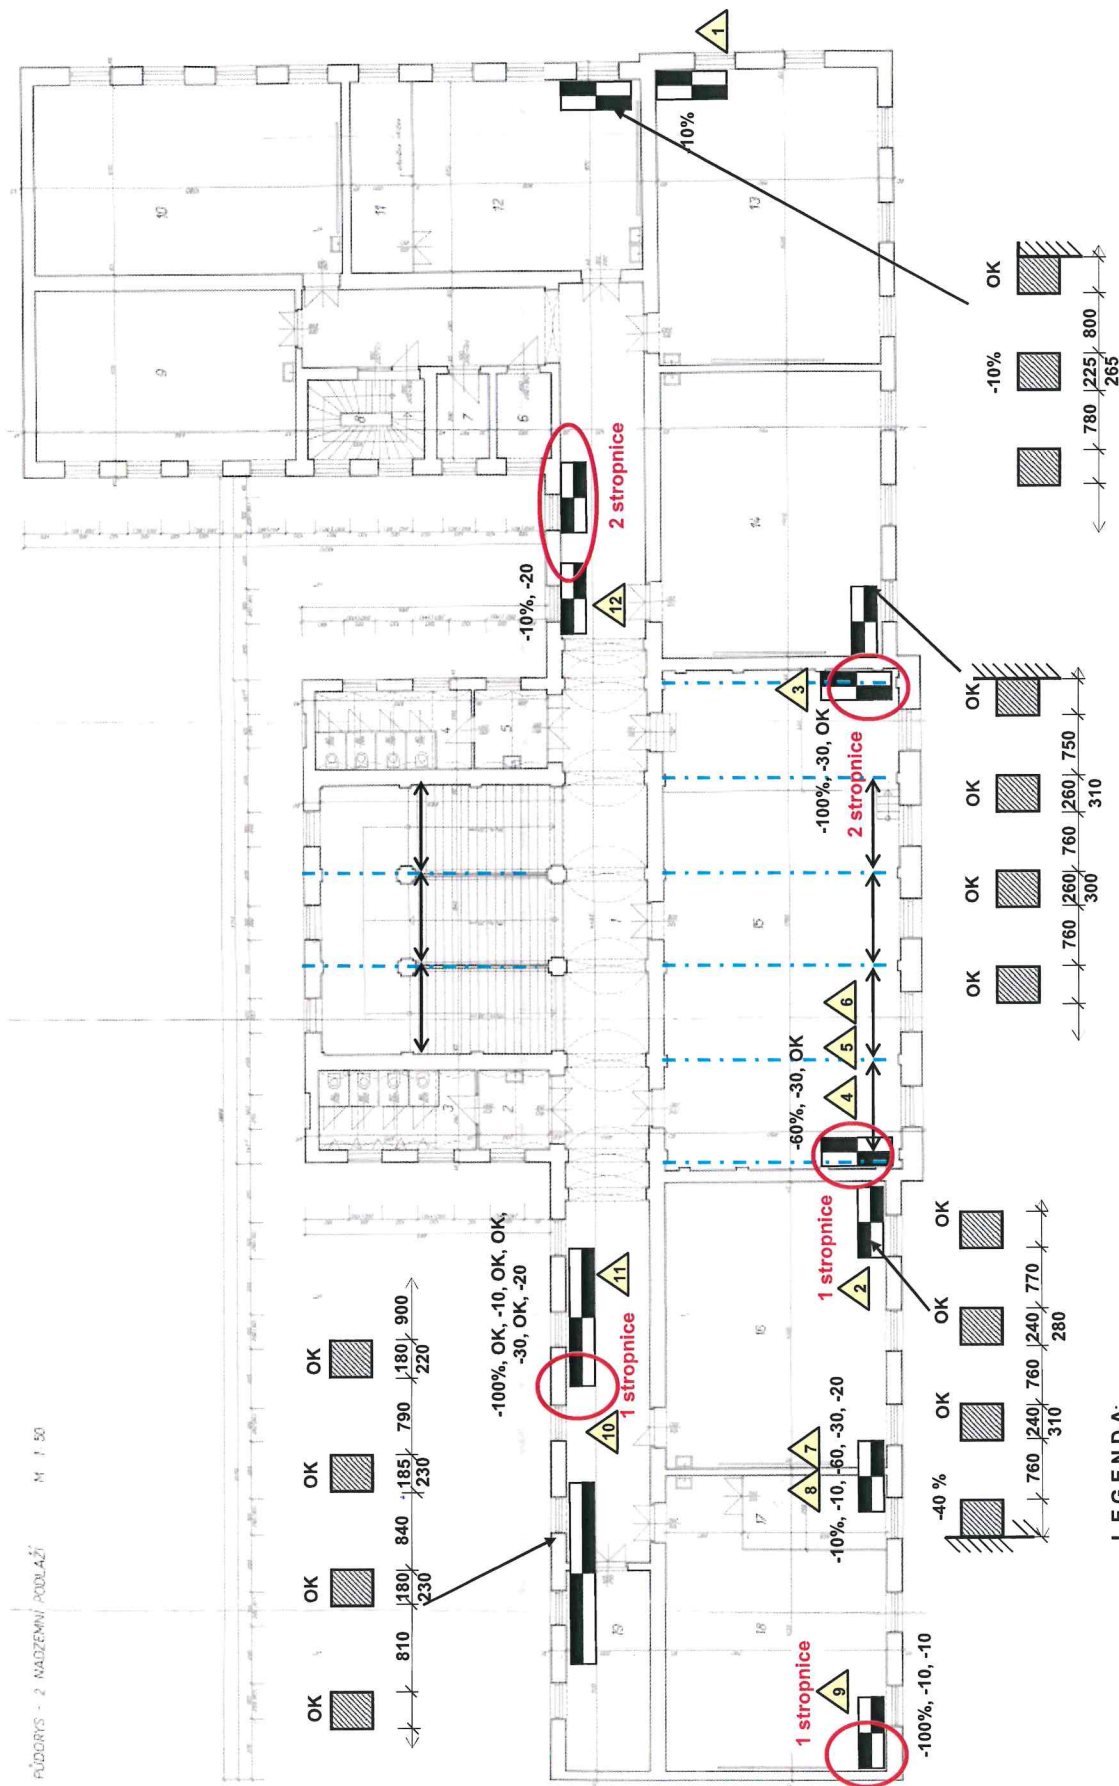
Vizuální prohlídkou a poklepem ostrého tesařského kladiva či dláta bylo zjištěno, že je v konstrukci pět míst, kde by již mohlo i dojít k poklesu či zřícení částí stropních konstrukcí ! Tato místa jsou na výkrese označena červeným oválem.
