## Odborný posudek

**ZŠ a MŠ Brno, Husova 17, p.o. – oprava střechy – posouzení stavu  
krovu z hlediska biotických škůdců**

**Brno, srpen 2018**

**Účel posudku:** Provedení průzkumu krovu z hlediska dřevokazných biotických činitelů a jejich aktivity, ZŠ a MŠ Brno, Husova 17, 602 00 Brno

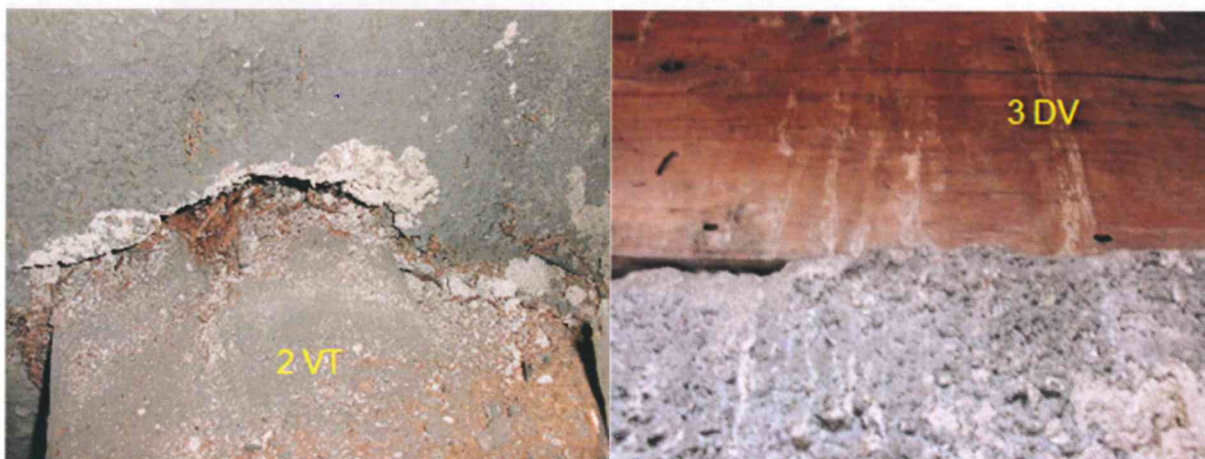
### 3. Dolní vaznice (DV)

- pozorovány výletové otvory tesaříka krovového v nízkém počtu, staré neaktivní poškození
- sanace prvku není nutná

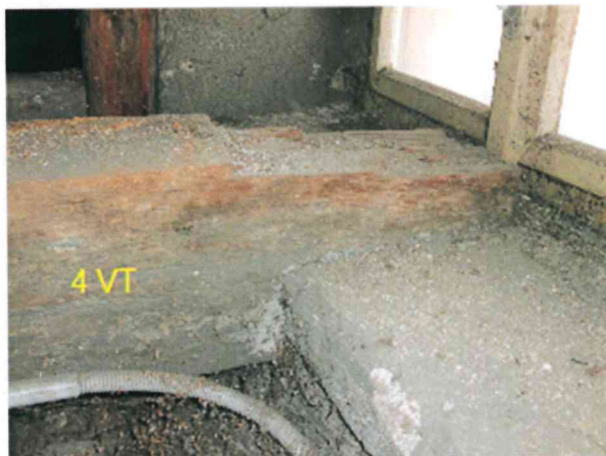
#### 4. Vazný trám

- nepozorováno žádné biotické poškození, vlhkost dřeva nízká (12 %), trám je z horní části osekán (z důvodu otevírání okna) bez vlivu na jeho funkci, pravděpodobně zaměněn s jiným vazným trámem kvůli nepřesné výkresové dokumentaci ve Zprávě.
- *sanace prvku není nutná*

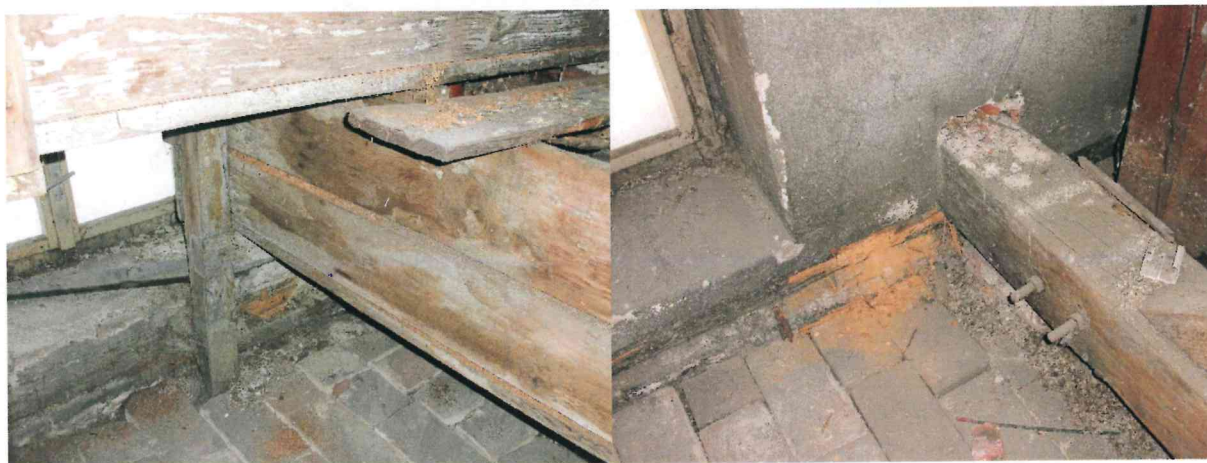
#### 6. Roznášecí trám (RT)

- pozorováno poškození tesaříkem krovovým po celé délce prvku, lokálně s vyšší intenzitou, staré neaktivní poškození
- *prvek je vhodné nahradit v celé jeho délce*

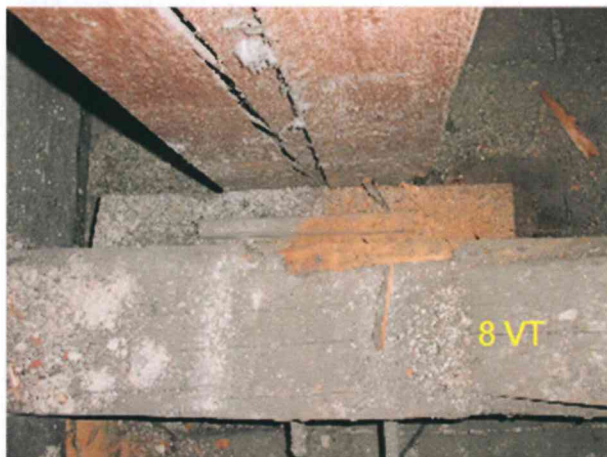
### 8. Vazný trám

- pozorováno povrchové poškození tesaříkem krovovým, staré neaktivní
- *není nezbytná sanace, nicméně předpoklad poškozeného zhlaví v kontaktu s poškozeným roznášecím trámem, přezkontrolovat při výměně RT*

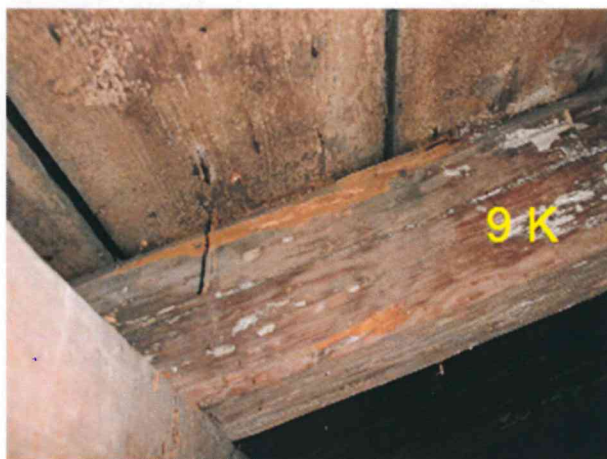
### 9. Krokev

- pozorováno povrchové poškození hran (oblin) tesaříkem krovovým, staré neaktivní
- *sanace prvku není nezbytná*

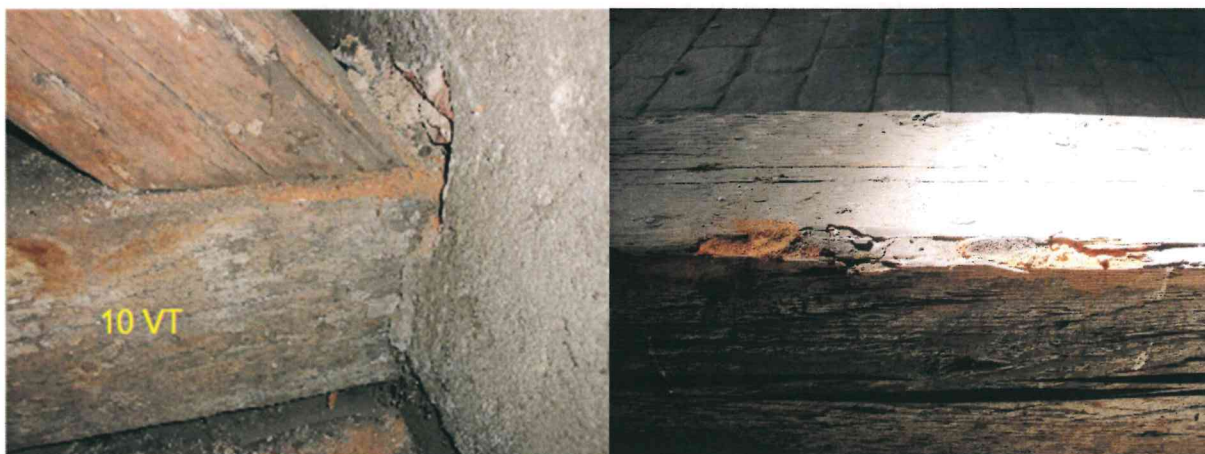
### 10. Vazný trám

- pozorováno poškození tesaříkem krovovým po celé délce prvku, staré neaktivní
- *sanace prvku není nezbytná*

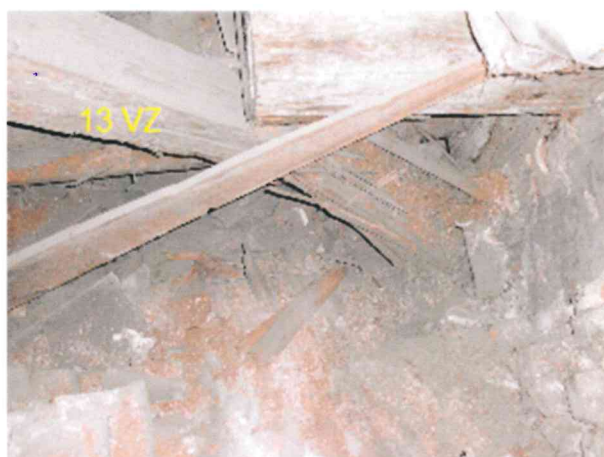
### 13. Vazný trám a vzpěra (VZ)

- přímý vliv činnosti škůdců na poškození vzpěry neprokázán, pravděpodobné mechanické poškození vybočením z důvodu nefunkčního statického zajištění plné vazby (chybějící ukotvení kleštin při umístění kamenného ozdobného prvku)
- *u vazného trámu pravděpodobnost poškození zhlaví hnědým tlením, nutnost zkontrolovat po odklizení okolí a očištění prvku*

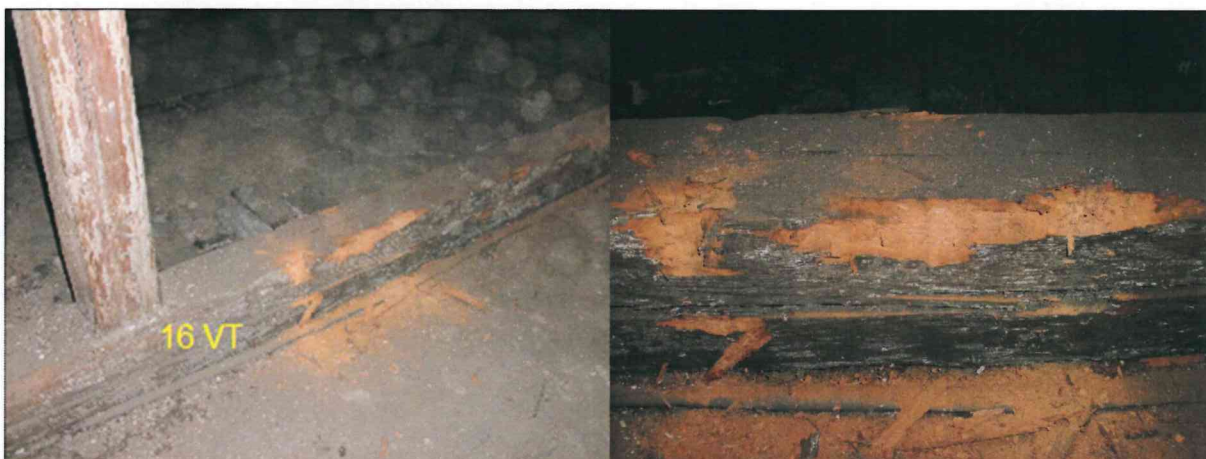
#### 16. Vazný trám

- pozorováno primární poškození tesaříkem krovovým ve značném rozsahu, staré neaktivní
- *vzhledem k funkci prvku, podílu poškozené části a umístění spoje pro nahrazení poškozené části je doporučena výměna prvku v celé délce. Rozsah výměny je doporučeno konzultovat se statikem*

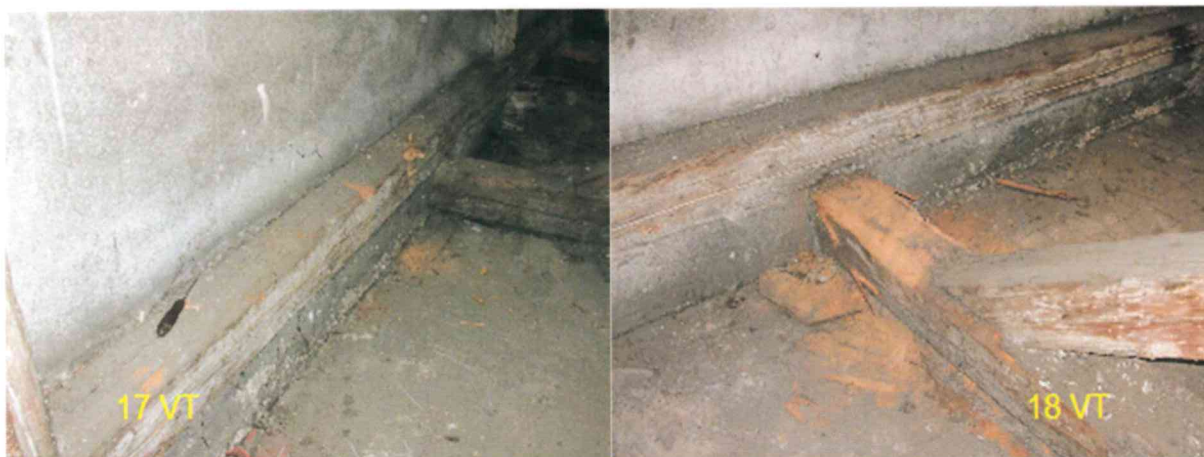
#### 18. Vazný trám

- pozorováno poškození tesaříkem krovovým zejména v oblasti zhlaví trámu, staré neaktivní
- *vzhledem k funkci prvku, podílu poškozené části a umístění spoje pro nahrazení poškozené části je doporučeno zvážit výměnu prvku v celé délce. Rozsah výměny je doporučeno konzultovat se statikem*

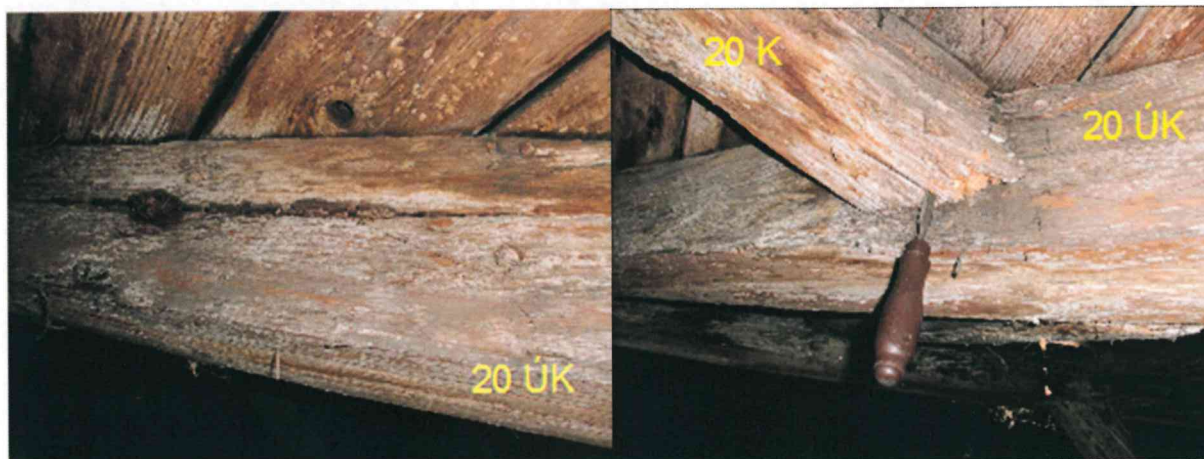
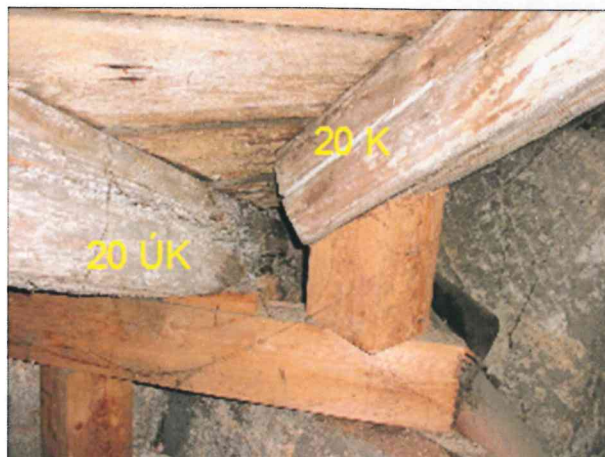
### 20. Úžlabní krokve (ÚK)

- pozorováno poškození hnědým tlením (*Gloeophyllum sp.* – stará plodnice), vzhledem k vlhkosti dřeva (13 %) za aktuálních podmínek neaktivní; spodní konec prvku mírně poškozen rovněž tesaříkem krovovým, staré neaktivní
- *doporučena výměna celé úžlabní krokve, včetně přiléhajících krokví 1, 3 a 4 (od spodního konce ÚK), u kterých bylo pozorováno hnědé tlení od přilehlých čel prvků*

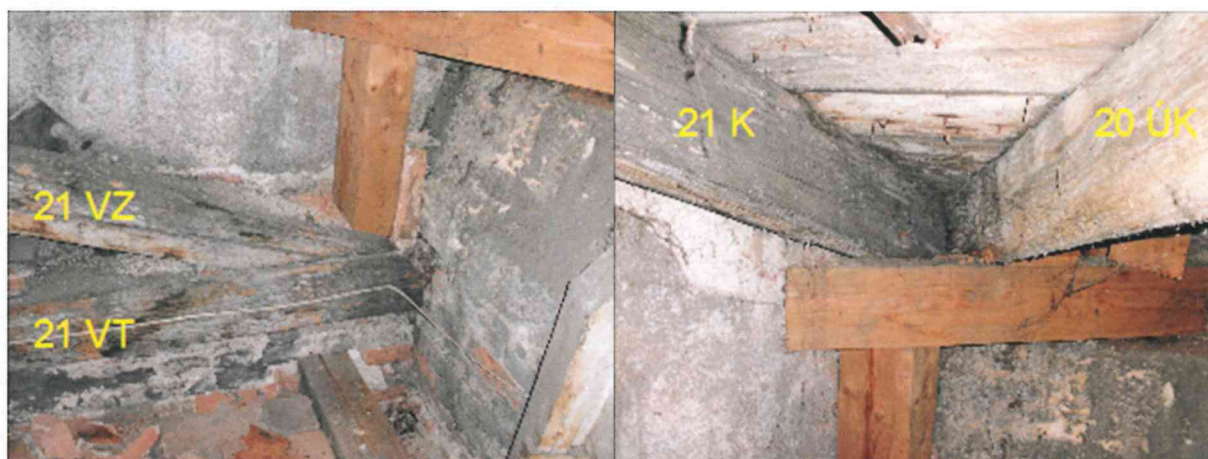
### 21. Vazný trám, vzpěra a krokve

- pozorováno poškození hnědým tlením v místě uložení ve zdi a začepování vzpěry, vzhledem k vlhkosti dřeva (11 %) se za aktuálních podmínek nemusí jednat o aktivní napadení.
- u krokve nepozorováno žádné výrazné poškození, přesto se předpokládá výskyt hnědého tlení v kontaktu s úžlabní krokví
- prvky je vhodné nahradit v rozsahu zakresleném v Příloze 1

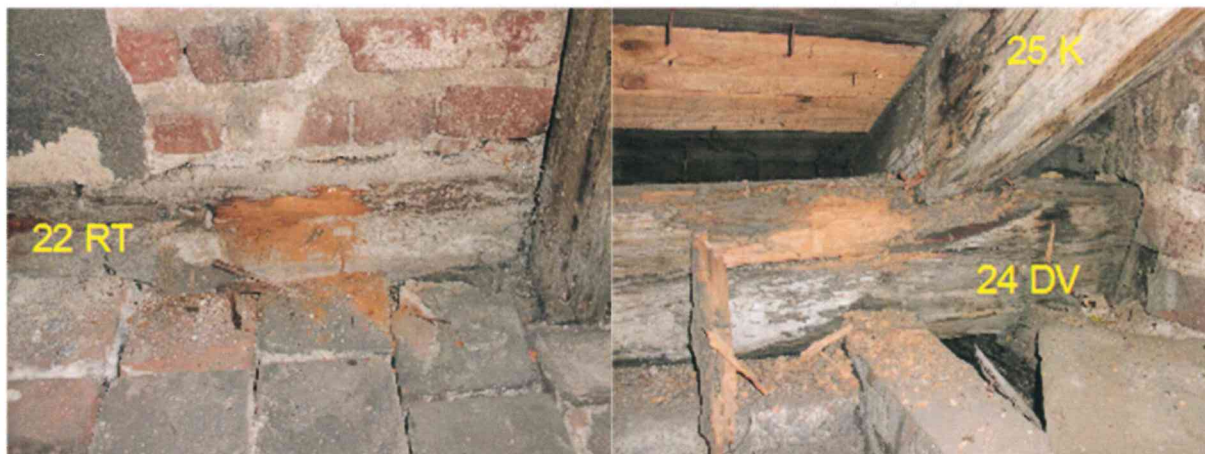
#### 24. Pozednice a dolní vaznice

- pozorováno poškození tesaříkem krovovým, staré neaktivní; navíc pravděpodobné poškození dolní vaznice hnědým tlením v místě uložení krokve, vzhledem k vlhkosti dřeva (13 %) za aktuálních podmínek neaktivní
- prvky je vhodné nahradit v rozsahu zakresleném v Příloze 1

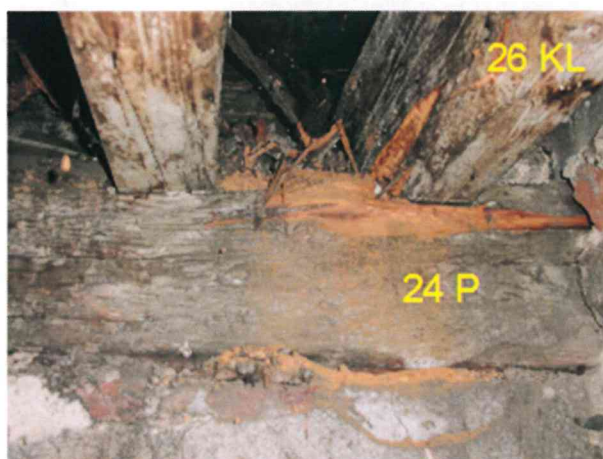
#### 26. Kleštiny (KL)

- pozorováno poškození tesaříkem krovovým zejména u kleštiny blíže zdi, staré neaktivní, pravděpodobné poškození hnědým tlením v zazděné části
- doporučena výměna kleštiny blíže u zdi, zhodnotit stav (přítomnost hnědého tlení) druhé kleštiny po rozebrání zdiva a při výměně dolní vaznice

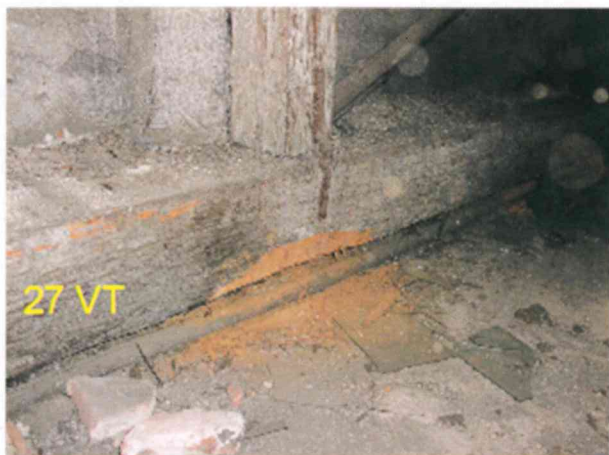
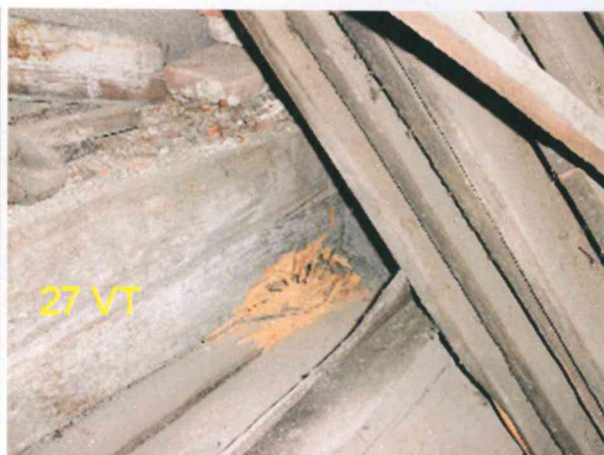
## 27. Vazný trám

- pozorováno poškození tesaříkem krovovým na hranách prvku, povrchové max. do 2 cm hloubky a 10 % průřezu prvku, staré neaktivní
- *sanace prvku není nezbytná*

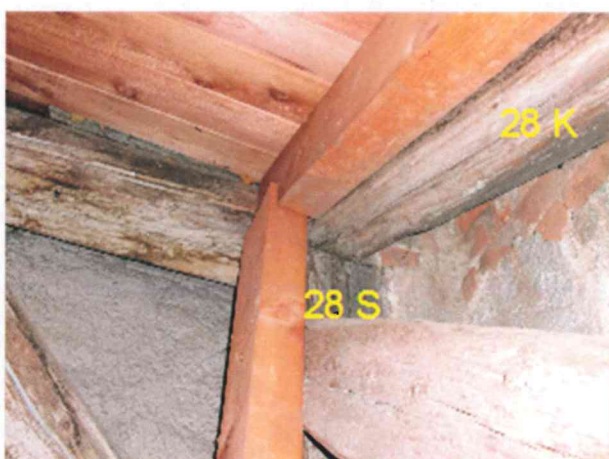
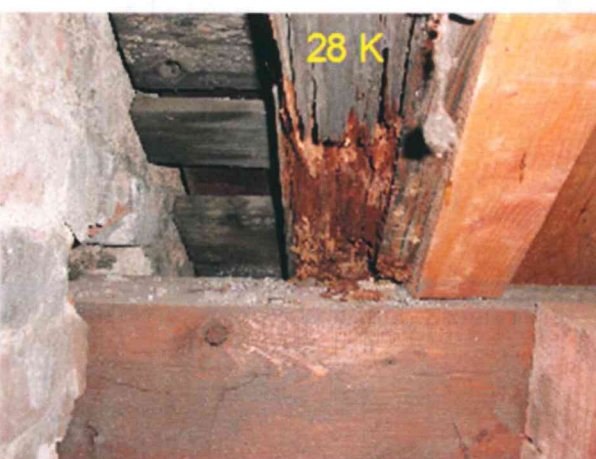
## 28. Krokev a sloupek (S)

- u krokve pozorováno primární poškození hnědým tlením, zejména na straně pozednice; občasný výletový otvor tesaříka krovového, staré neaktivní
- *funkci krokve přebral nový prvek, nicméně by bylo vhodné poškozenou krokev odstranit kvůli šíření infekce v budoucnu a provizorní zpevnění nahradit výměnou krokve*
- u sloupku pozorováno hnědé tlení horního konce od bednění střechy, vzhledem k vlhkosti dřeva (13 %) za aktuálních podmínek neaktivní
- *doporučena výměna celého sloupku*

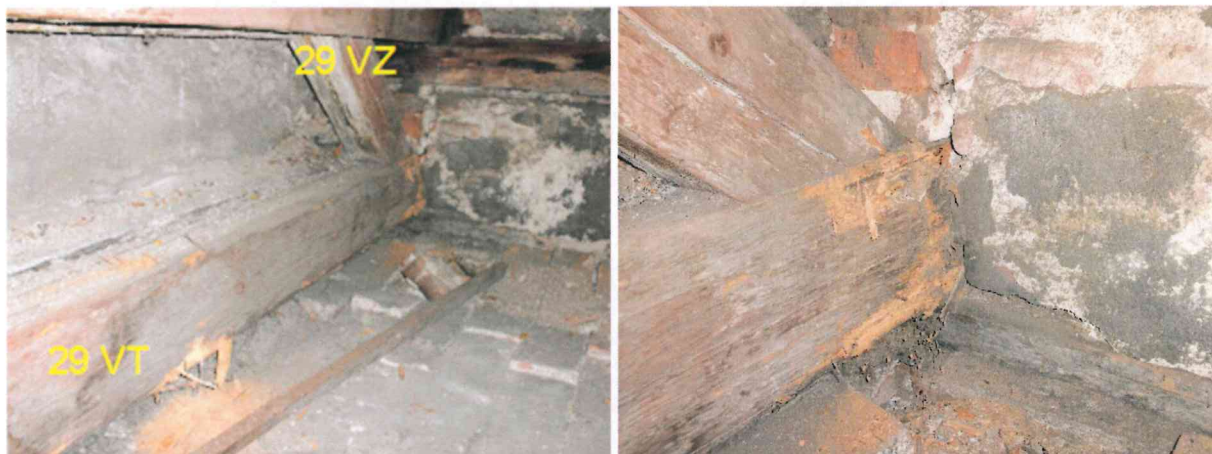
## 29. Vazný trám a vzpěra

- u vazného trámu pozorováno hnědé tlení v oblasti zhlaví trámu v kombinaci s tesaříkem krovovým, který působil i po celé délce trámu, staré neaktivní

- u vzpěry pozorováno poškození tesaříkem krovovým, staré neaktivní; pravděpodobné hnědé tlení v kontaktu s vazným trámem
- *doporučeno zhodnotit stav čepu vzpěry a přítomnost poškození dřevokaznými houbami po rozebrání spoje při výměně vazného trámu, které by znamenalo výměnu prvku dle Zprávy; samotné stávající poškození tesaříkem krovovým není důvodem k sanaci*

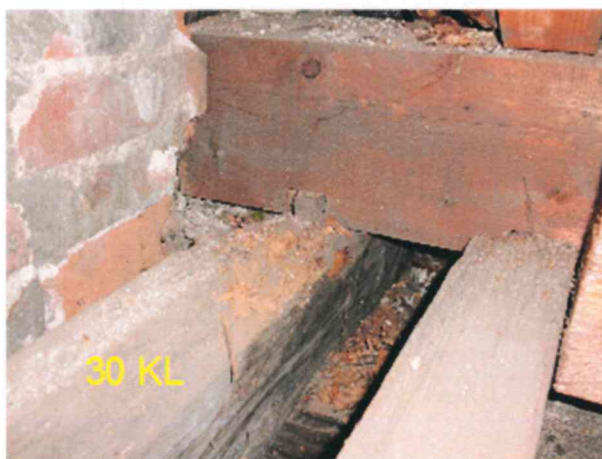
### 30. Kleštiny

- pozorováno povrchové poškození tesaříkem krovovým, zejména na koncích u pozednice a sloupku, staré neaktivní
- *u obou kleštín pravděpodobné hnědé tlení na koncích ve spoji s krokví a v kontaktu s pozednicí – nedostupné, nutno zkontrolovat po rozebrání spojů*

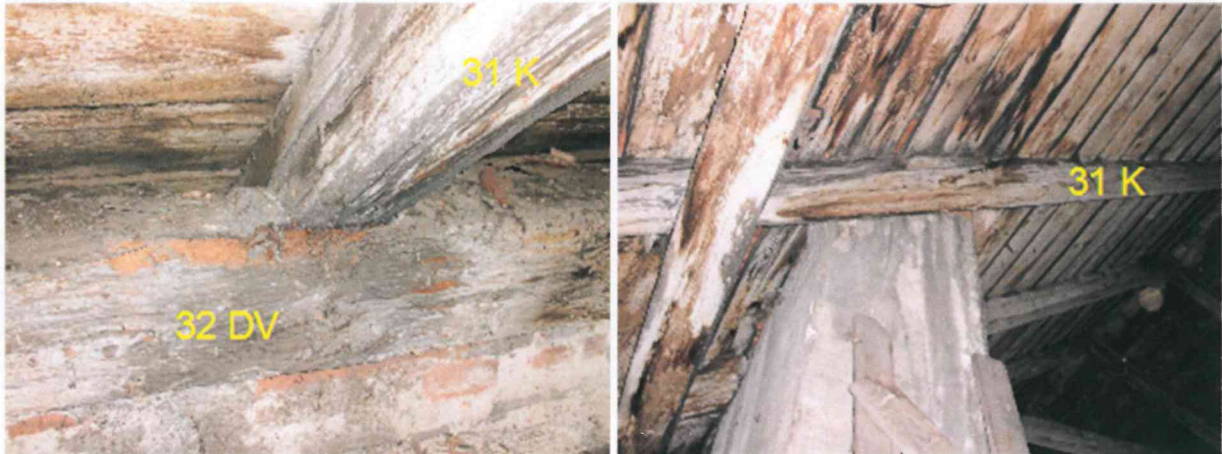
### 32. Dolní vaznice

- pozorováno hnědé tlení mezi 2. a 4. krokví (vlhkost dřeva 18 %) a 6. a 8. (13 %) od 1. plné vazby zejména v kontaktu s krokvemi, vzhledem k měření povrchové vlhkosti dřeva se může jednat o aktivní rozklad dřeva ve vnitřních zónách prvku; mírné poškození tesaříkem krovovým, staré neaktivní
- *doporučená výměna prvku v délce po 3. plnou vazbu*

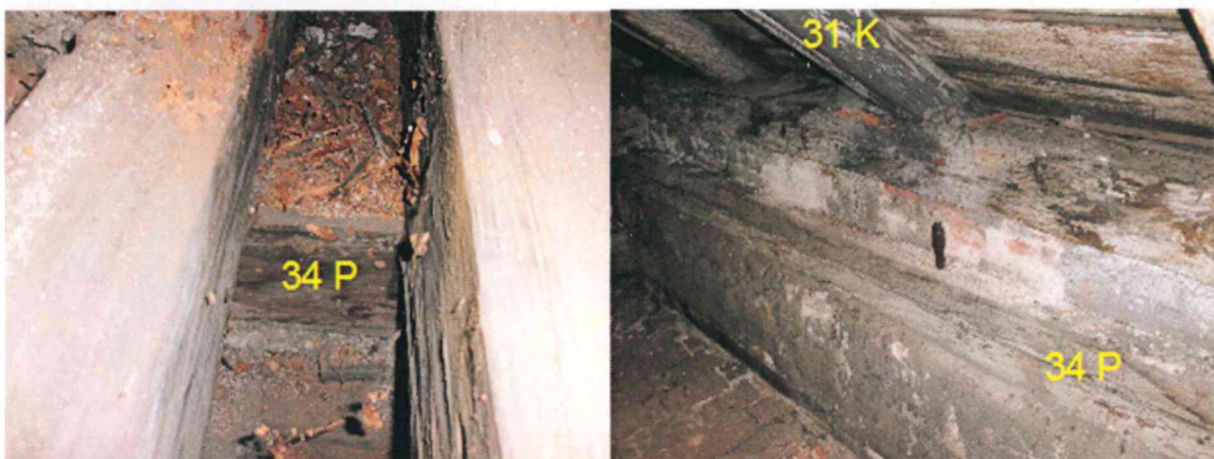
### 34. Pozednice

- pozorováno hnědé tlení mezi 1. až 4. krokví a 6. až 8. (dutina) od 1. plné vazby, vzhledem k měření povrchové vlhkosti dřeva (15 – 18 %) se může jednat o aktivní rozklad dřeva ve vnitřních zónách prvku; jen povrchové poškození tesaříkem krovovým, staré neaktivní
- *doporučená výměna prvku v délce po 3. plnou vazbu*

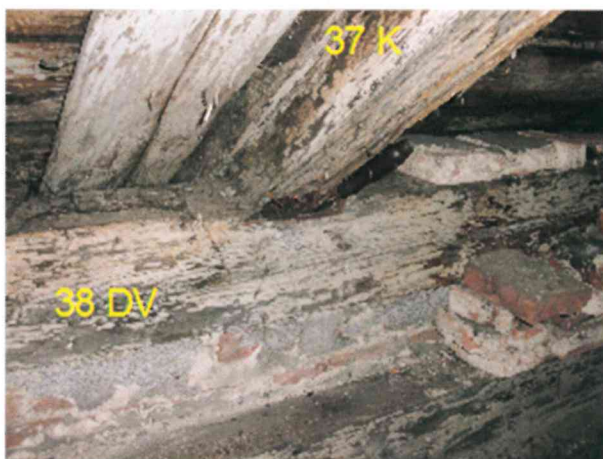
### 38. Dolní vaznice

- pozorováno hnědé tlení v místě osedlání krokví (37 a 41) na dolní vaznici, vzhledem k měření povrchové vlhkosti dřeva (17 – 19 %) se může jednat o aktivní rozklad dřeva ve vnitřních zónách prvku; mírné poškození tesaříkem krovovým, staré neaktivní
- *doporučena celková výměna prvku mezi dvěma krokvemi – viz Příloha 1*

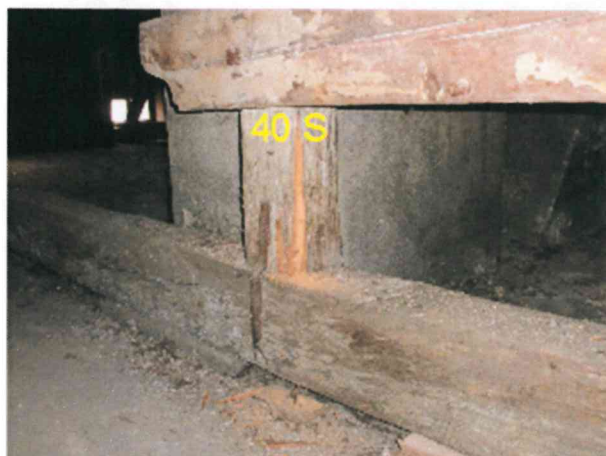
### 40. Sloupek

- pozorováno poškození tesaříkem krovovým u paty sloupku na hranách max. do 2 cm hloubky, staré neaktivní
- *sanace prvku není nezbytná*

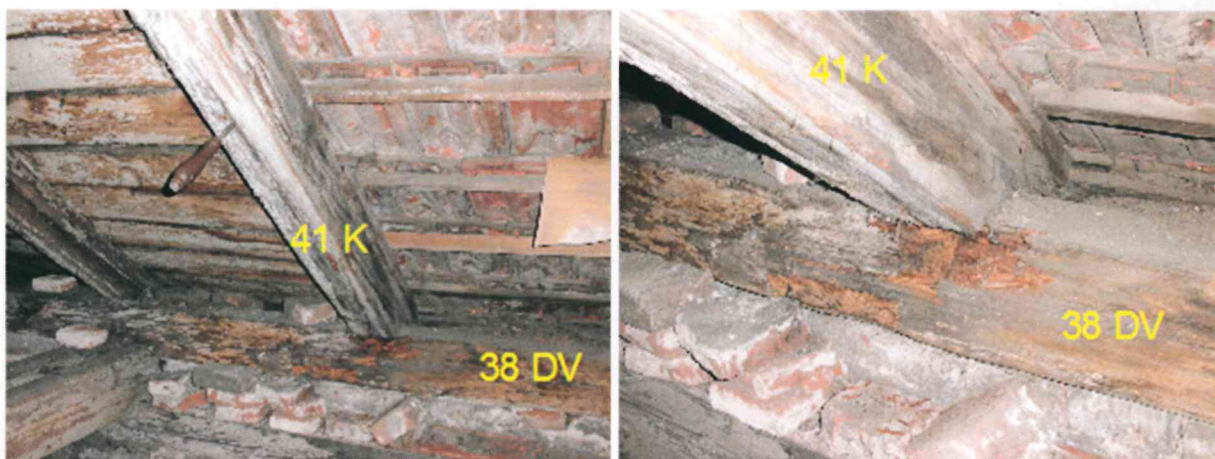
#### 41. Krokev

- u krokve pozorováno hnědé tlení ve spodní polovině prvku, vzhledem k vlhkosti dřeva (17 %) krokve a dolní vaznice se může jednat o aktivní rozklad dřeva ve vnitřních zónách prvku, hnědé tlení rovněž pozorováno ve styku s vaznicí
- *doporučeno nahrazení krokve až po komínovou výměnu*

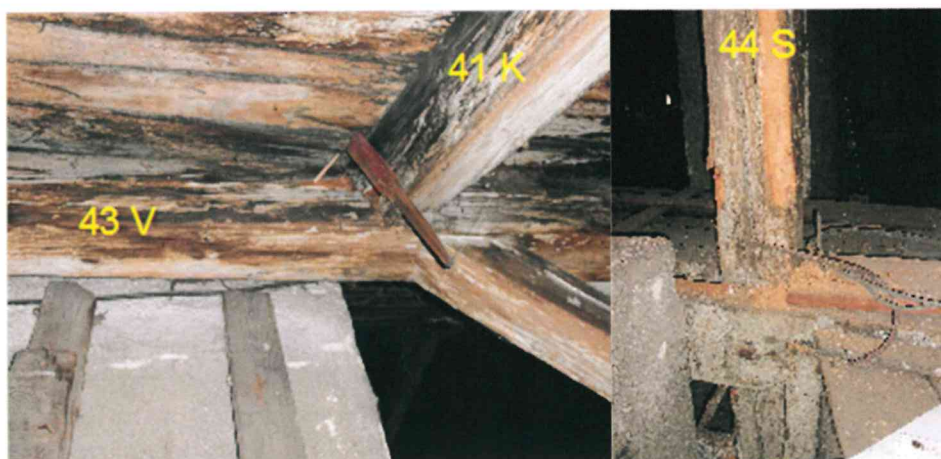
#### 44. Sloupek

- pozorováno značné poškození tesaříkem krovovým u více než 30 % průřezu prvku, staré neaktivní
- *doporučená celková výměna sloupku*

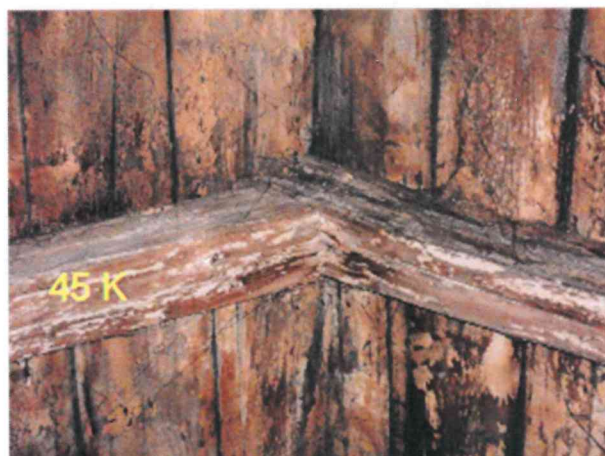
#### 45. Krokve

- pozorováno pravděpodobné hnědé tlení v hřebeni, vlhkost dřeva prvků neměřena – nedostupné
- *doporučena výměna krokve směřující do ulice i vzhledem k jejímu stavu na spodním konci, rozsah sanace druhé krokve určit po odkrytí bednění střechy*

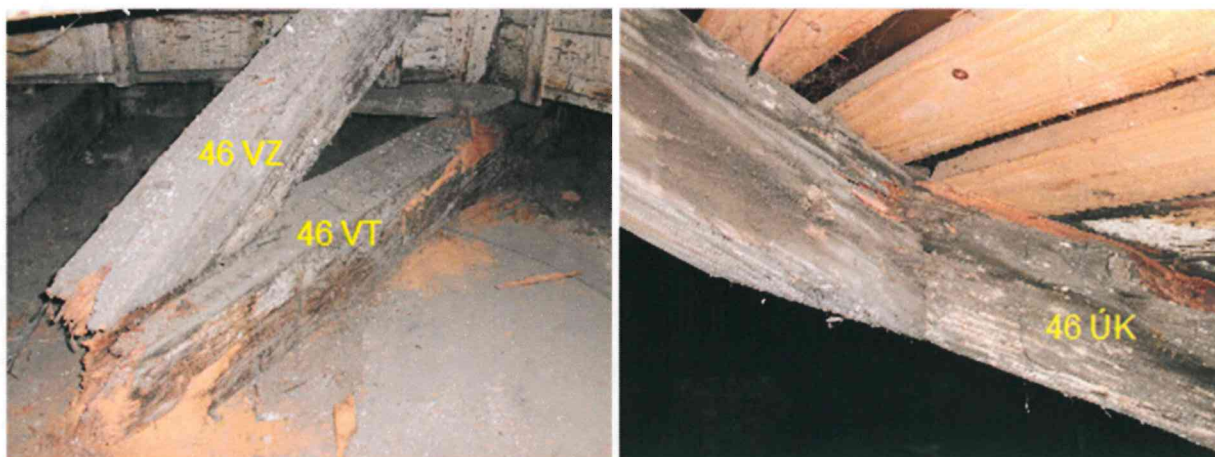
#### 46. Vazný trám, vzpěra a úžlabní krokve

- u vazného trámu pozorována chybějící část zhlaví vlivem hnědého tlení a činnosti tesaříka krovového a červotoče, činnost t. krovového je patrná i na zbytku prvku, staré neaktivní
- u vzpěry došlo k poškození čepu hnědým tlením; poškození tesaříkem krovovým, staré neaktivní
- u úžlabní krokve pozorováno hnědé tlení od osedlání na dolní vaznici až po první lípnutou krokve, včetně čela této krokve; mírné poškození tesaříkem krovovým, staré neaktivní
- *doporučena výměna úžlabní krokve v zaznačeném rozsahu dle Přílohy 1 a krokve v celé její délce*

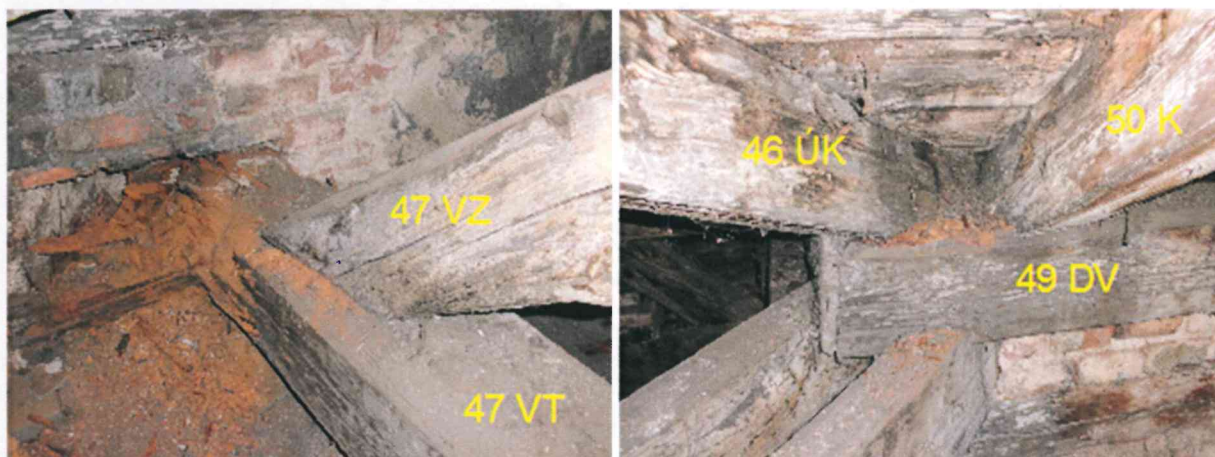
#### 49. Dolní vaznice

- pozorováno hnědé tlení mezi úžlabní krokví a 3. krokví od úžlabí
- *doporučena výměna prvku v rozsahu dle Přílohy 1*

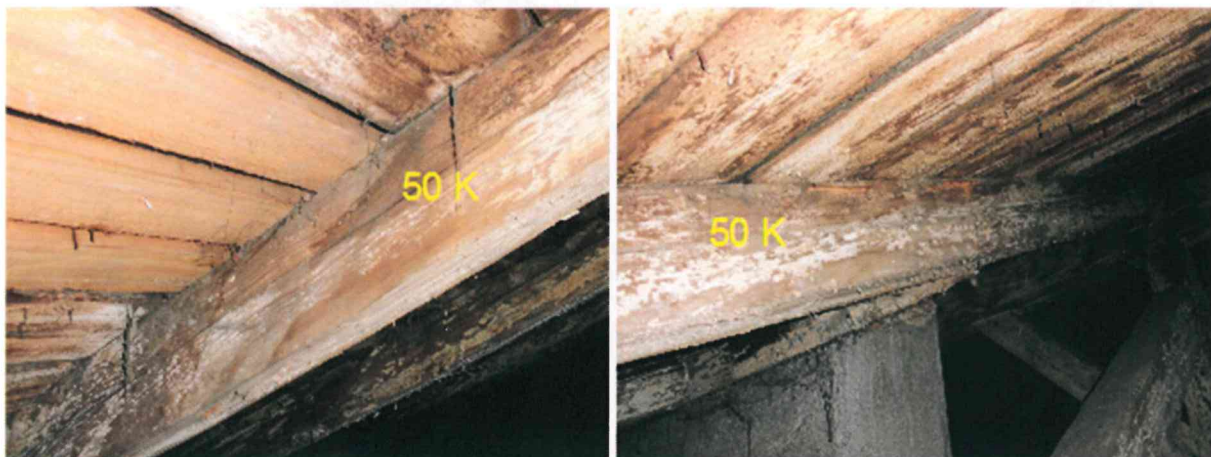
#### 50. Krokev

- nepozorováno žádné výrazné poškození – mírné poškození tesaříkem krovovým, staré neaktivní

- přesto doporučeno při výměně pozednice zkontrolovat stav v místě styku s ní a po odkrytí bednění zkontrolovat stav spodní poloviny délky prvku z horní strany – vyměněné bednění

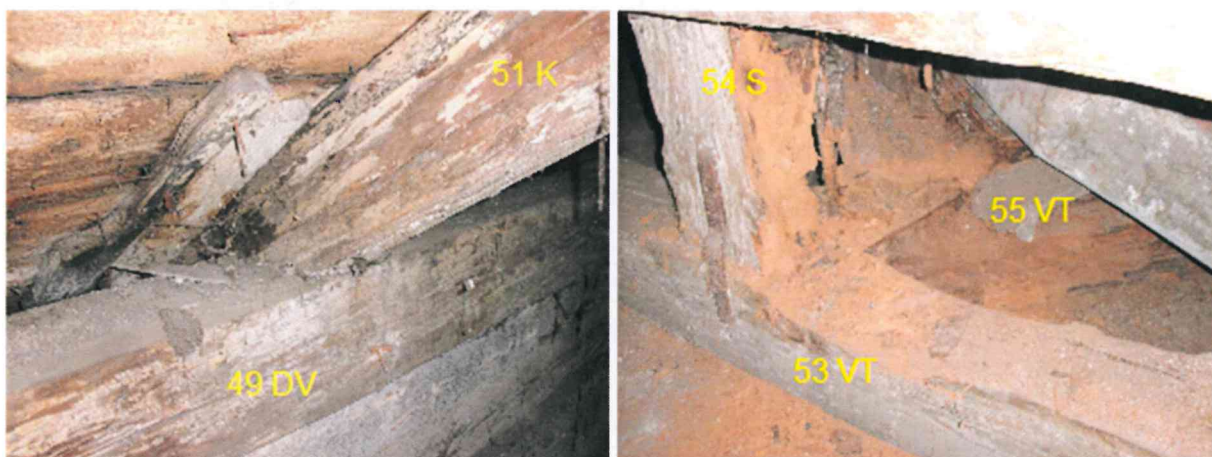
#### 53. Vazný trám

- pozorováno hnědé tlení v kombinaci s červotočem zejména v oblasti sloupku, vzhledem k vlhkosti dřeva (16 – 18 %) v současné době neaktivní; zbytek prvku poškozen lokálně a povrchově tesaříkem krovovým, staré neaktivní
- vzhledem k přítomnosti dřevokazné houby doporučeno odstranit prvek až do vzdálenosti 1 m za sloupkem – viz Příloha 1

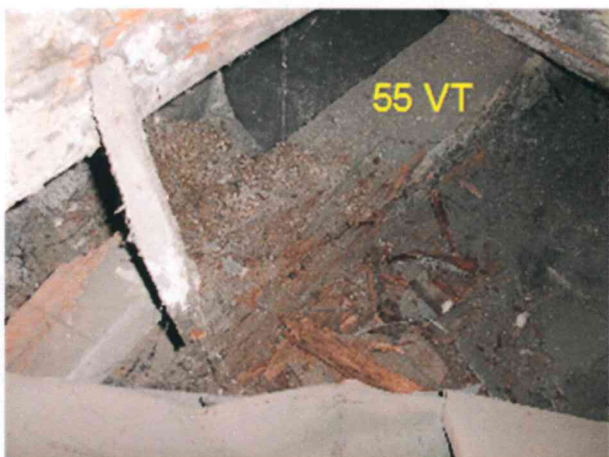
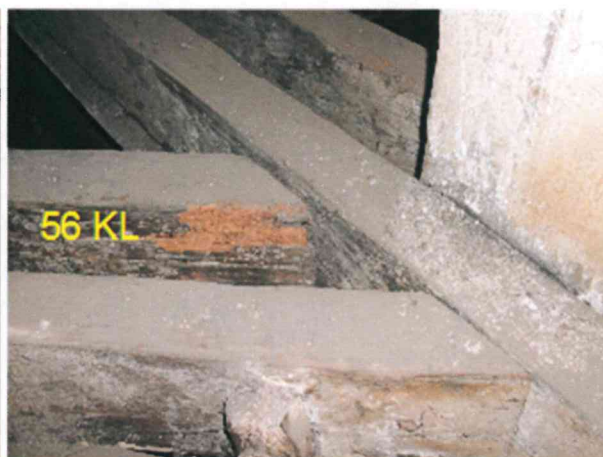
#### 56. Kleština

- u obou pozorováno poškození červotočem a tesaříkem krovovým na konci u sloupku, staré neaktivní
- *sanace prvků není nezbytná, ale vhodná - vzhledem k přítomnosti červotoče je možná i infekce dřevokaznou houbou, konec kleštiny vzdálenější od komína navíc není ukotven, tedy neplní svou funkci.*

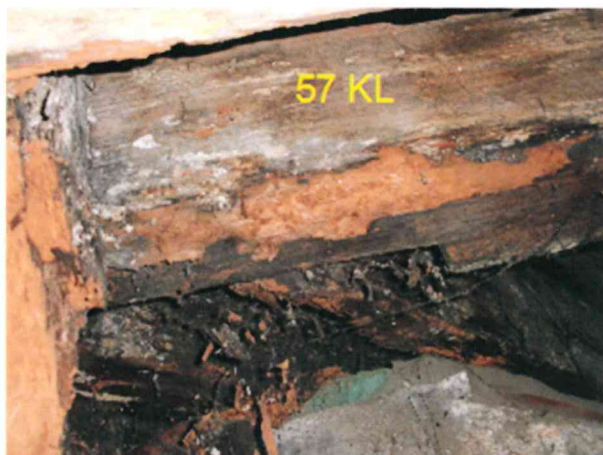
#### 57. Kleština

- v okolí sloupku pozorováno poškození červotočem, kleština bližší ke komínu poškozená hnědým tlením, staré neaktivní poškození; v okolí svodu obě kleštiny poškozeny ze spodní strany tesaříkem krovovým, staré neaktivní
- *doporučena výměna alespoň kleštiny blíže ke komínu z důvodu odstranění houbové infekce*

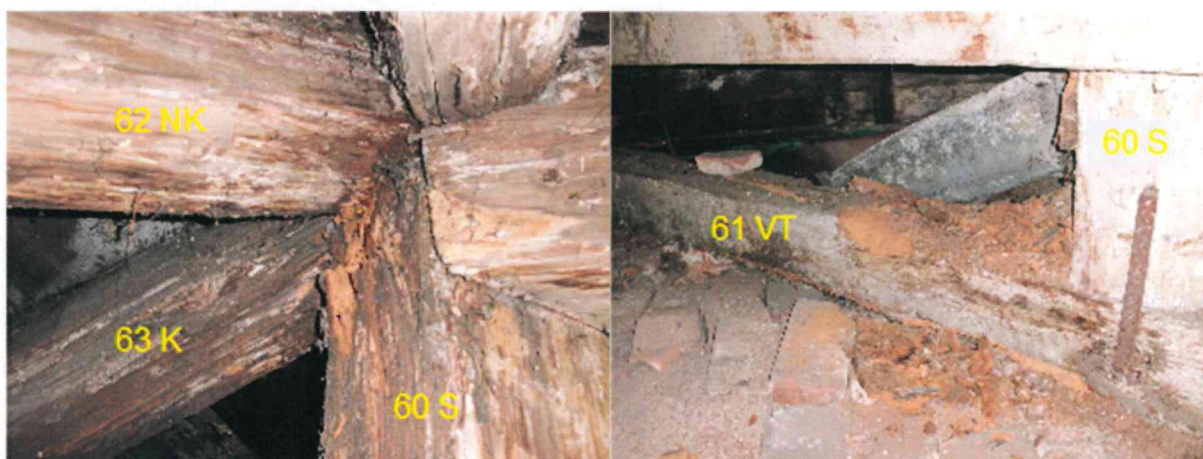
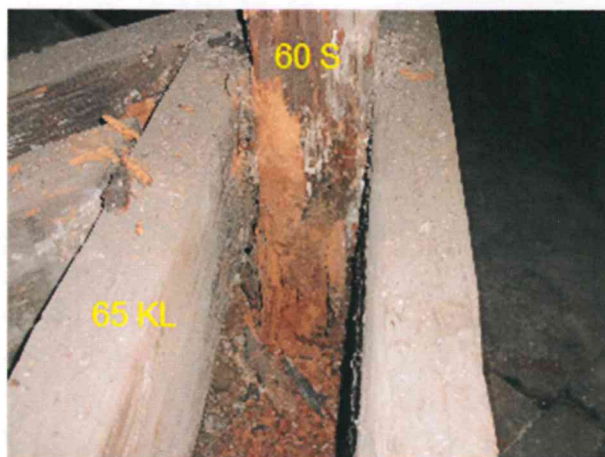
#### 60. Sloupek

- pozorováno poškození paty sloupku hnědým tlením, tesaříkem krovovým a červotočem, vrchol sloupku je poškozen hnědým tlením a tesaříkem krovovým, v obou případech se jedná o staré neaktivní poškození
- *doporučena výměna celého sloupku*

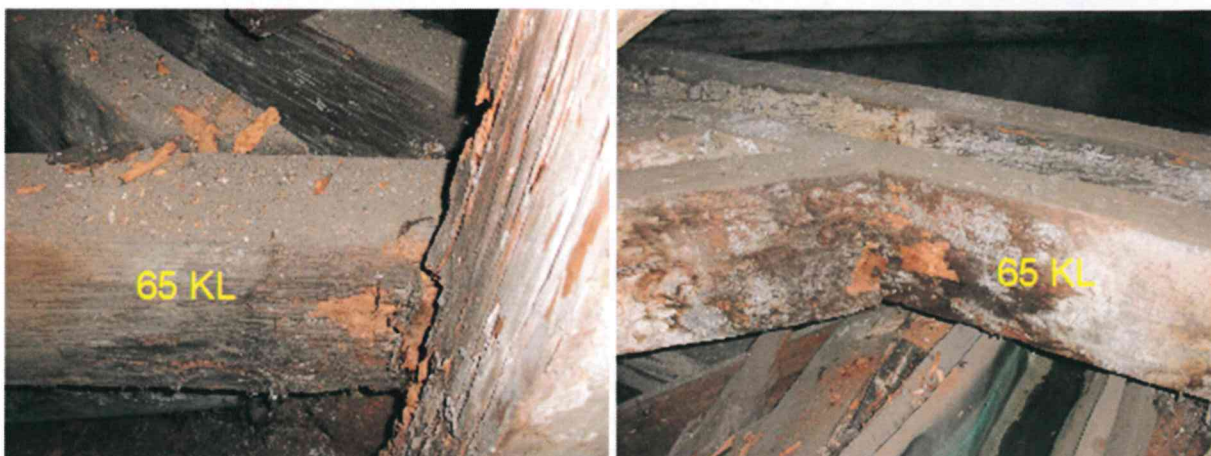
#### 65. Kleštiny

- u kleštiny blíže ke komínu pozorováno hnědé tlení v kombinaci s tesaříkem krovovým v kontaktu se sloupkem, staré neaktivní; obě kleštiny poškozeny hnědým tlením v okolí svodu
- *doporučena výměna obou prvků v celé délce*

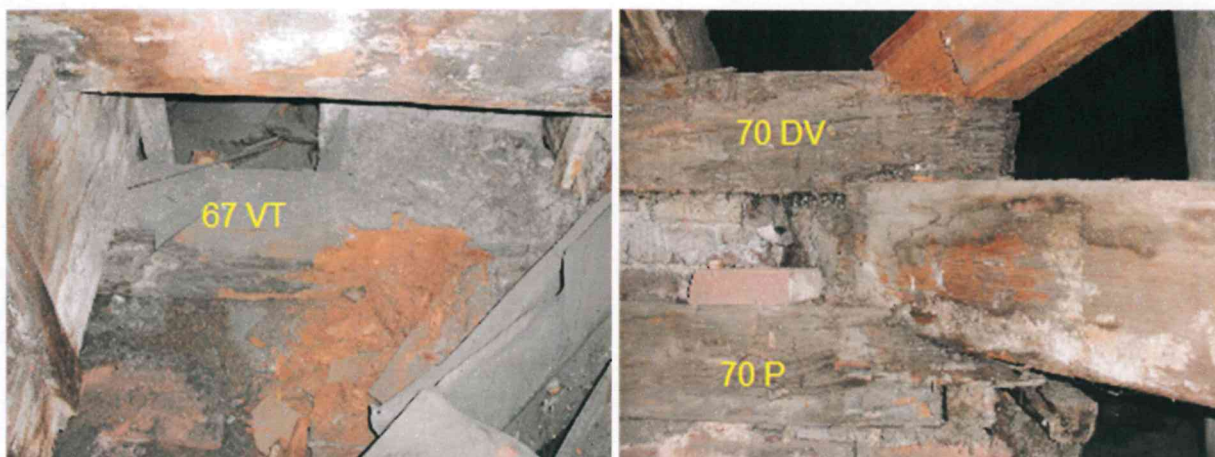
#### 70. Pozednice a dolní vaznice

- u pozednice pozorováno hnědé tlení konce trámu, vzhledem k povrchové vlhkosti dřeva (18 %) a umístění prvku se může jednat o aktivní rozklad dřeva ve vnitřních zónách prvku
- u dolní vaznice pozorováno hnědé tlení konce trámu, vzhledem k vlhkosti dřeva (12 %) za aktuálních podmínek neaktivní
- *rozsah sanace obou prvků dle Přílohy 1*

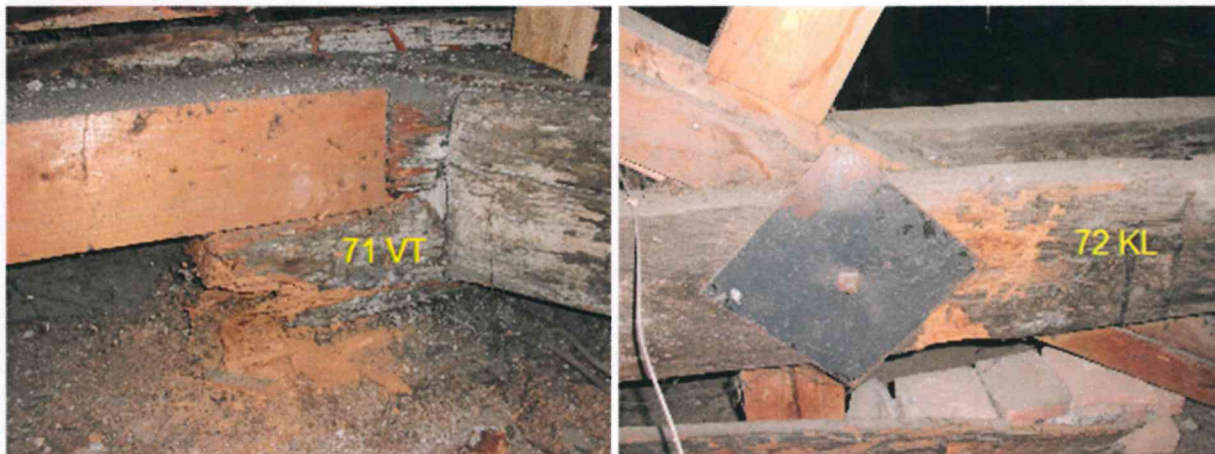
#### 72. Kleštiny

- u obou KL pozorováno hnědé tlení v místě kontaktu s pozednicí a v okolí svorníku, vzhledem k vlhkosti dřeva (12 %) se aktuálních podmínek nejedná o aktivní rozklad
- *doporučena výměna celých prvků*

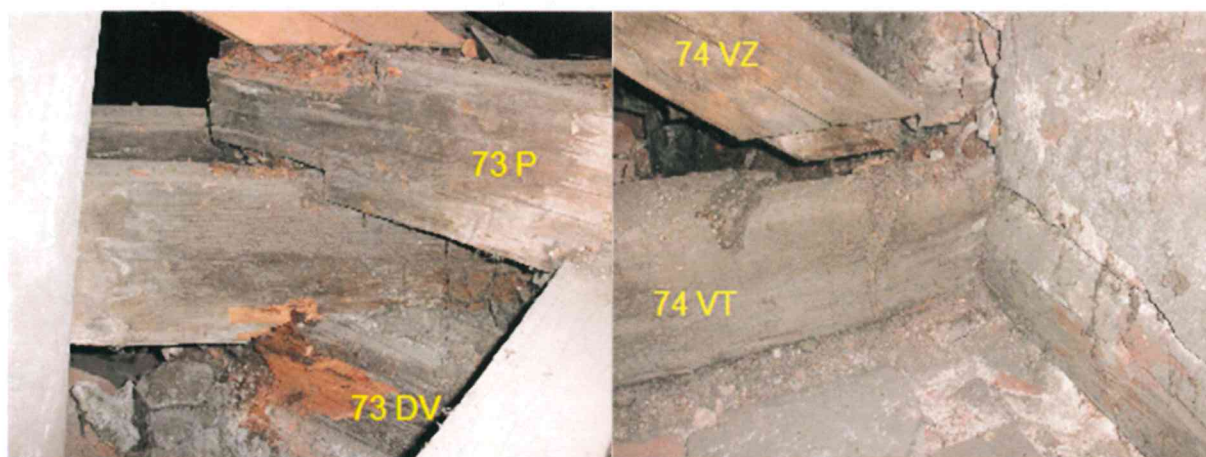
#### 74. Vazný trám a vzpěra

- u vazného trámu pozorováno hnědé tlení v oblasti zhlaví, vzhledem k vlhkosti dřeva (18 %) se může jednat o aktivní rozklad dřeva ve vnitřních zónách prvku

- u vzpěry pozorováno jen mírné poškození čela a čepu prvku hnědým tlením
- *rozsah sanace obou prvků dle Přílohy 1*

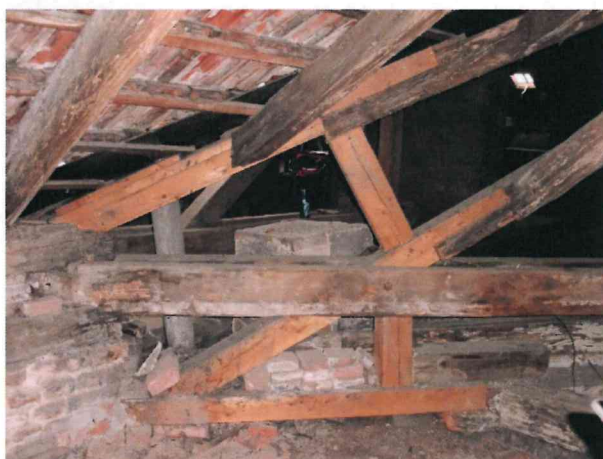
#### 76. Plná vazba

- současné řešení opravy je provizorní, je nezbytná výměna některých prvků (VT 71, KL 71), navazující prvky je potřeba opravit tak, aby všechny prvky ve vazbě plnily správně svou funkci
