## Odborný posudek

**ZŠ a MŠ Brno, Husova 17, p.o. – oprava střechy – posouzení stavu  
krovu z hlediska biotických škůdců**

**Brno, srpen 2018**

**Účel posudku:** Provedení průzkumu krovu z hlediska dřevokazných biotických činitelů a jejich aktivity, ZŠ a MŠ Brno, Husova 17, 602 00 Brno

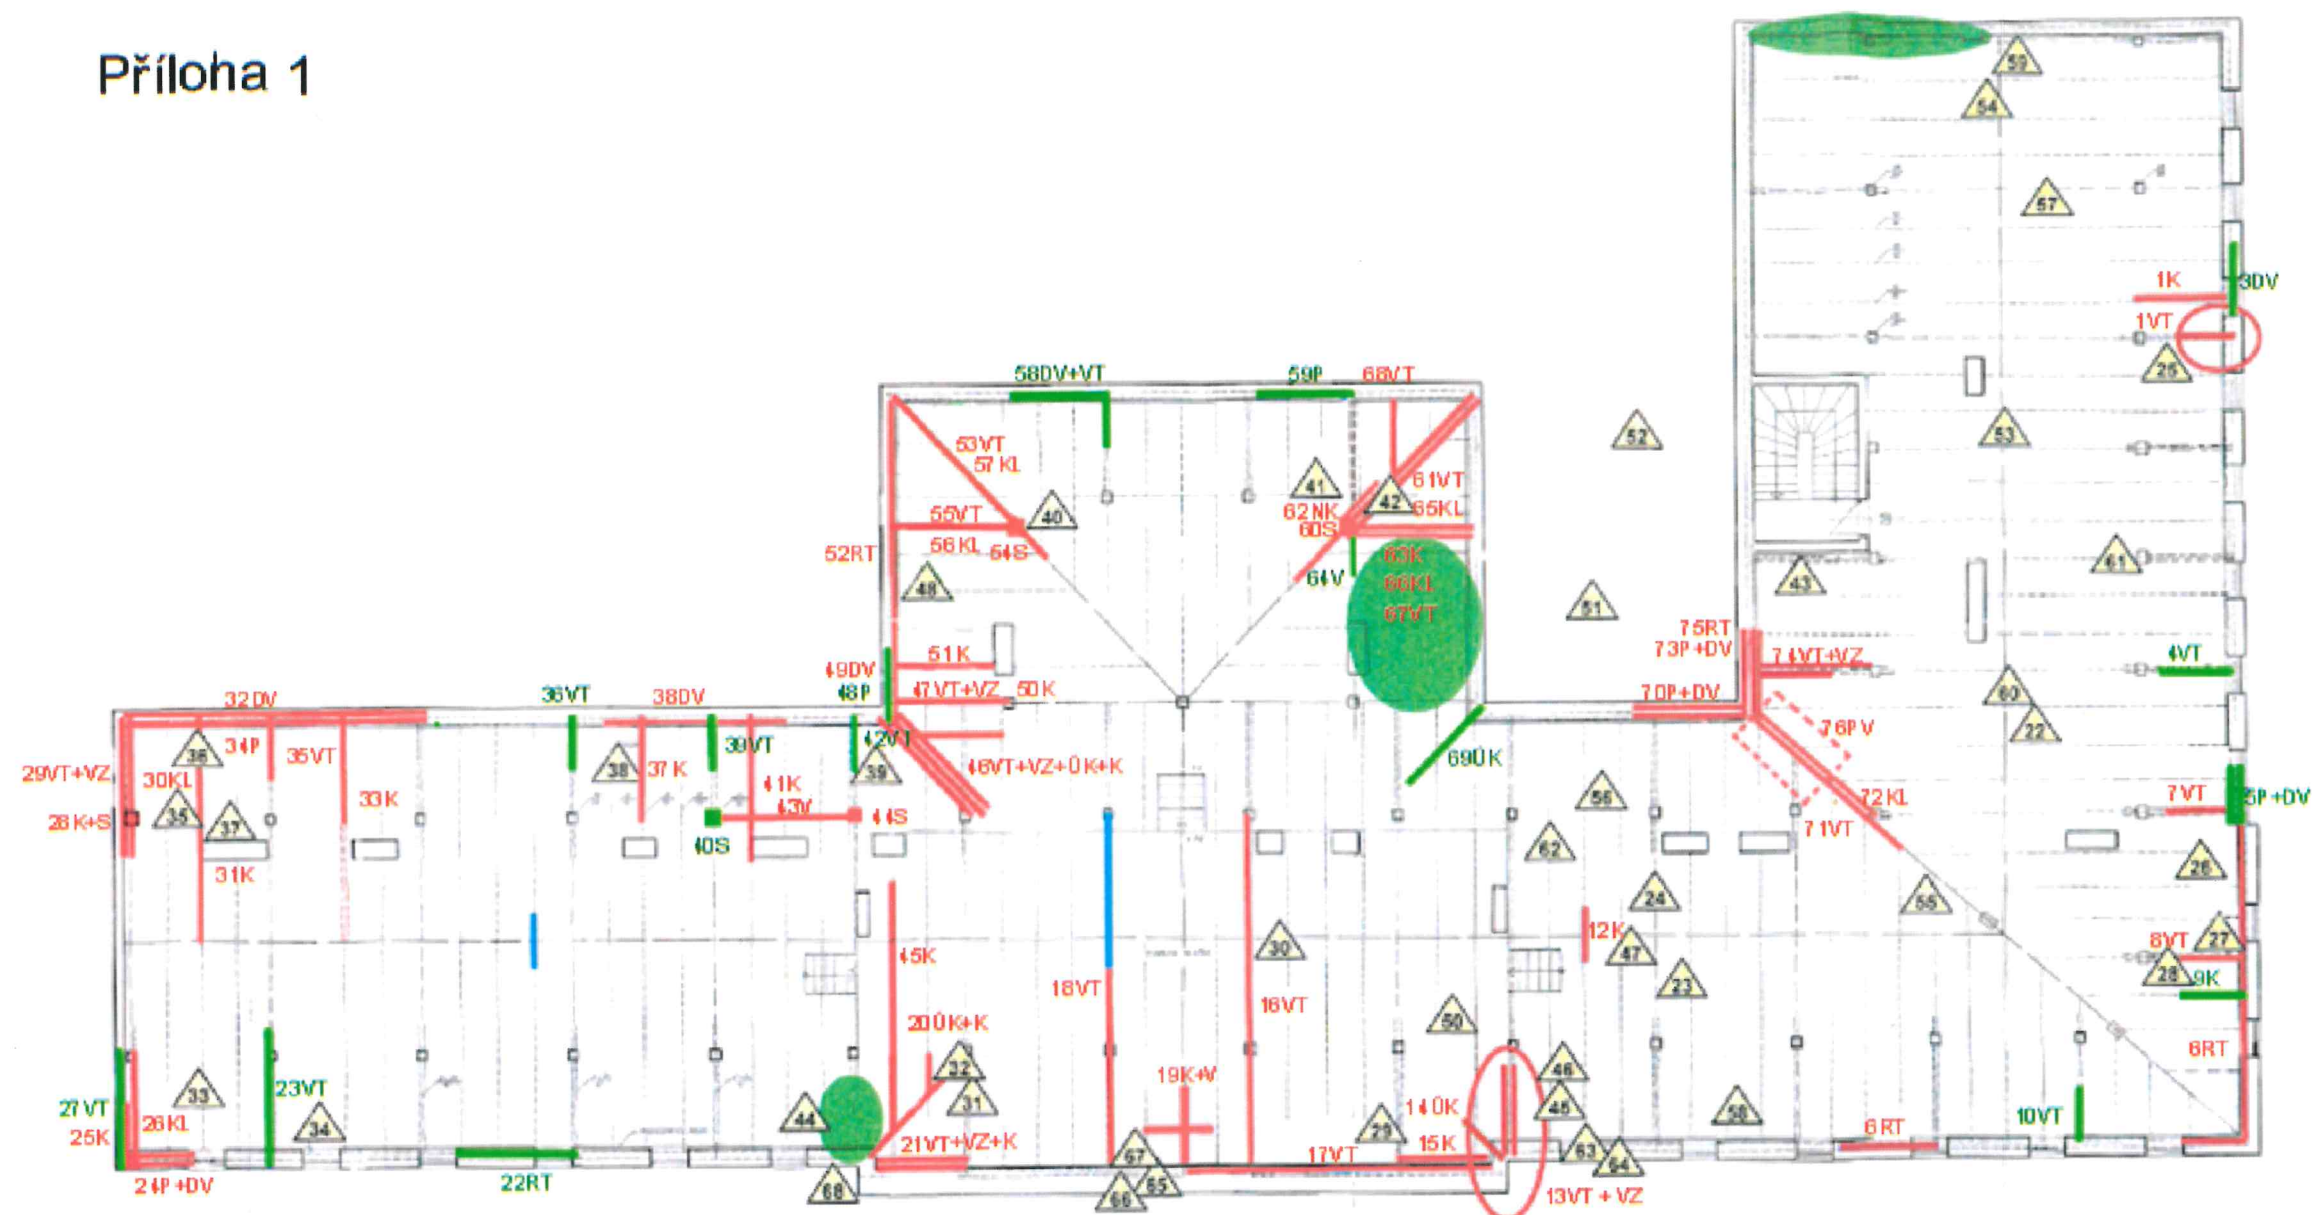
BRNO, Husova 17, MŠ a ZŠ  
Půdorys krovu - vady a poruchy

Ve výkresové dokumentaci je zaznamenán rozsah poškozené části jednotlivých prvků určené k odstranění, nicméně v některých případech je doporučeno či bude vhodné nahradit celý prvek s přihlédnutím k podílu poškozené části prvku a možnosti provedení spojů a jejich funkčnosti. Vše je potřeba konzultovat se statikem a realizační firmou provádějící opravy.
