Zpráva o provedení stavebně technického průzkumu amfiteátru na Kraví hoře v Brně

Objednatel: Architekti D.R.N.H.
Průchodní 2
602 00 Brno

Zhotovitel: Průzkumy staveb s.r.o.
Lísky 1000/44
624 00 Brno

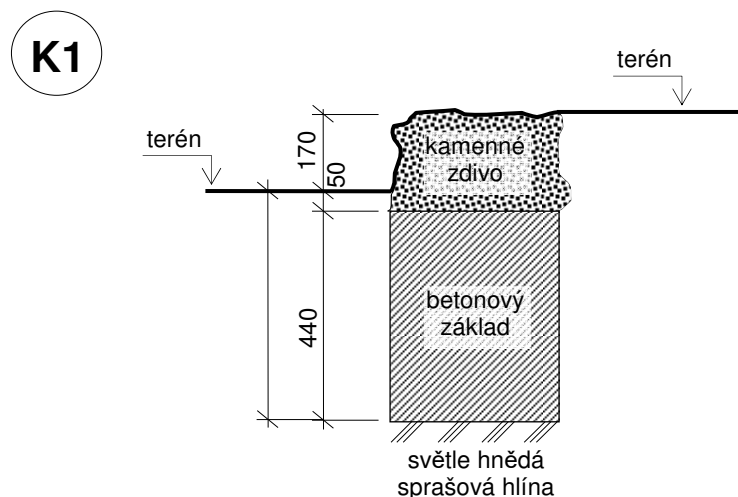
Sonda **K1** byla prováděna pod nejvyšším stupněm stávajícího amfiteátru, který je umístěn na svahu, viz výkresová dokumentace a foto č.1, 2. Bylo zjištěno, že nízké stupně z kamenného zdiva jsou založeny na betonových základových pasech. Hloubka založení stupně, materiál a tvar základové konstrukce jsou patrné z následujícího schématického obrázku. Pohledy na provedenou sondu viz foto č.3.

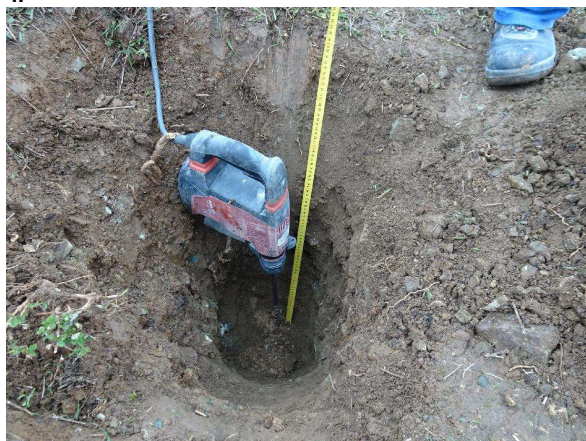
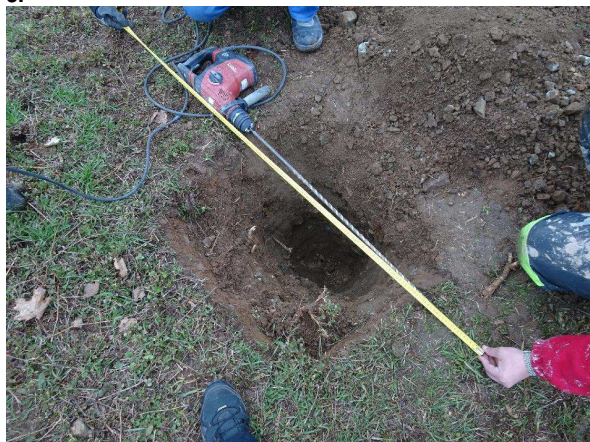
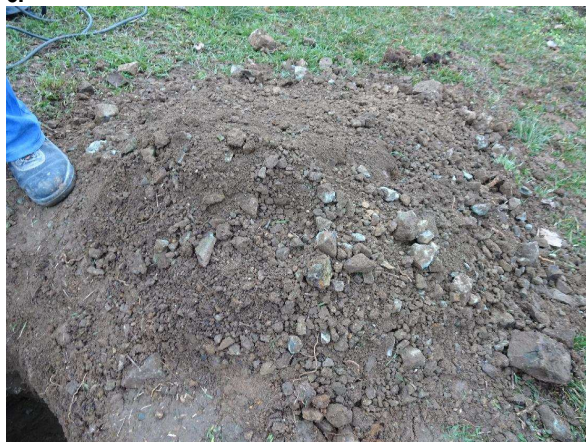
Sonda S1 (foto č.4 - 6)

tl. (mm)	
• sypká tmavá hlína	150	
• hlína s hrubým kamenivem (foto č.6)	700	
• světle hnědá sprašová hlína tuhá	min. 450	hloubka sondy cca 1300 mm

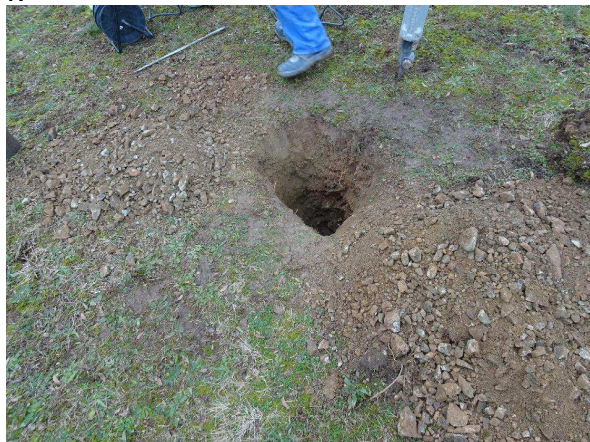
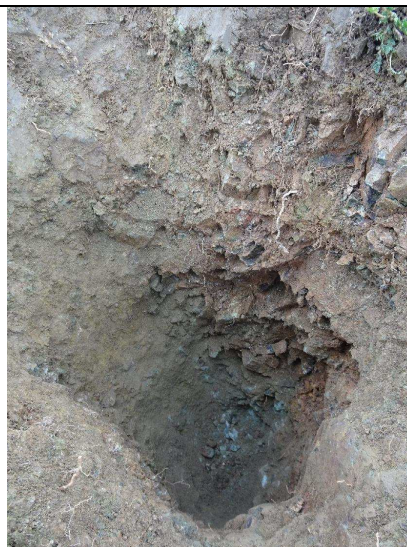
Sonda S2 (foto č.7, 8)

tl. (mm)	
• sypká tmavá hlína	100	
• rozpadající se skalní podloží	250	
• skalní zvětralé podloží (sekáno bouracím kladivem)	min. 450	hloubka sondy cca 800 mm

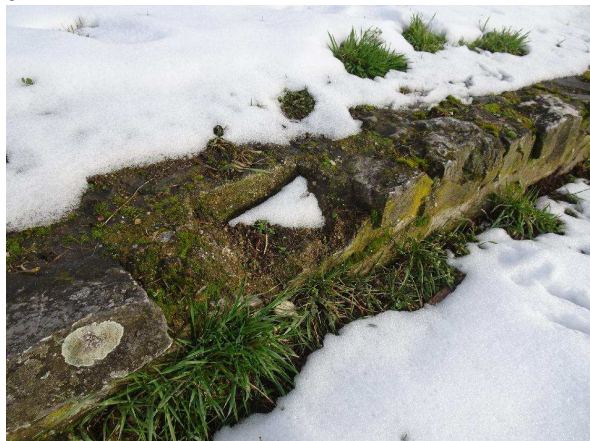
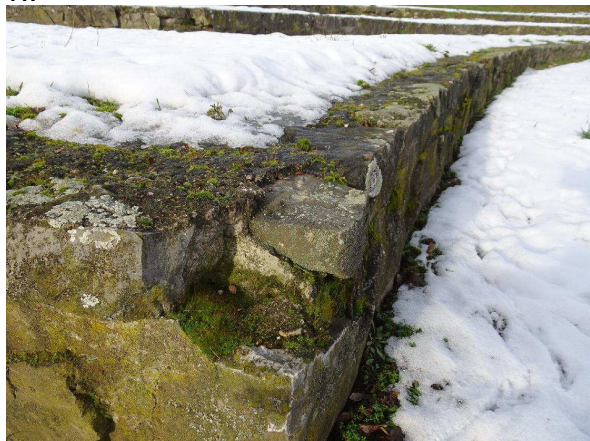
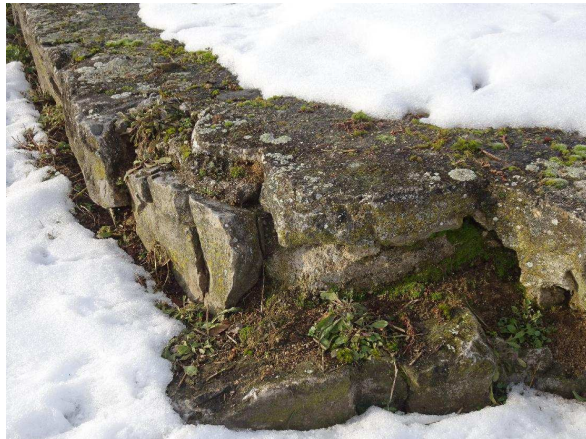
Jednotlivé kameny ve zdivu místy chybí nebo jsou uvolněné, foto č.9, 11, 16. Viz sondy na výkrese.

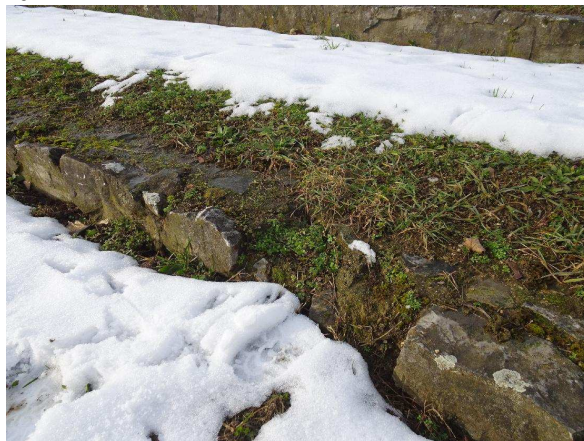
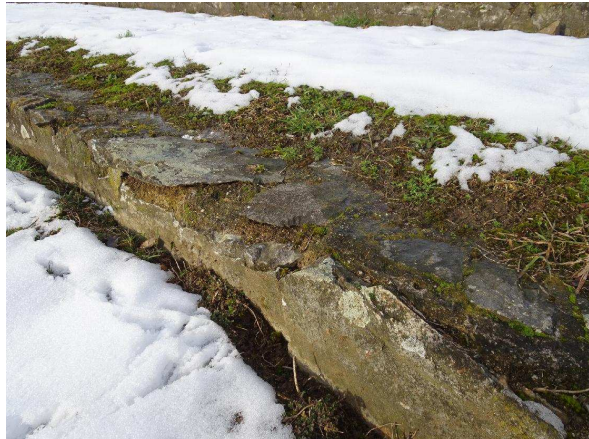
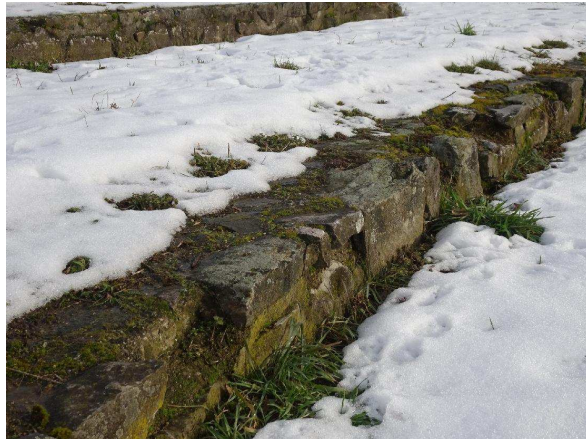
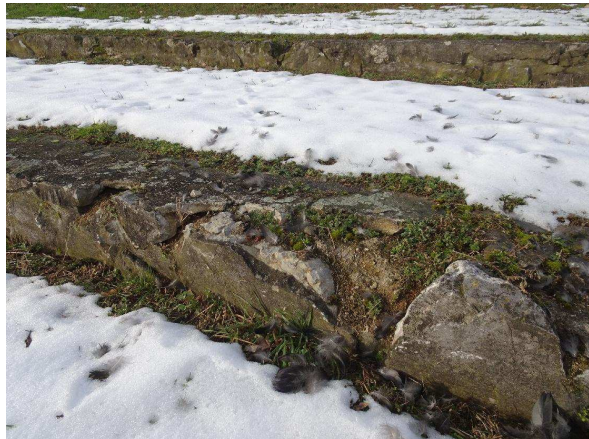
Kamenné zdivo je již na několika místech porušené v souvislých pásech, které jsou vyznačeny na výkresové dokumentaci, foto č.10, 13 - 15, 17, 18.

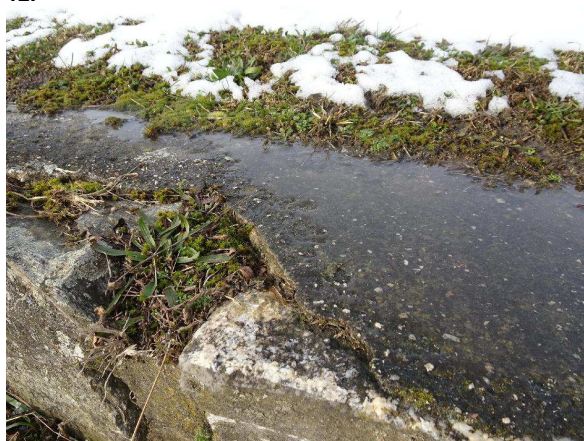
12.

Horní líc zdiva byl místně vyspravován tenkým cementovým potěrem, který se však již drolí a rozpadá, foto č.12, 17, 18.
