# STAVEBNĚ TECHNICKÝ PRŮZKUM

**Bytový dům, ulice Kobližná 65/8, 602 00 Brno-střed**

**Objednatel zprávy:** Statutární město Brno, městská část Brno-střed  
Dominikánské náměstí 196/1  
602 00 Brno

**Zprávu vypracoval:** QUALIFORM, a.s.  
Mlaty 672/8  
642 00 Brno - Bosonohy

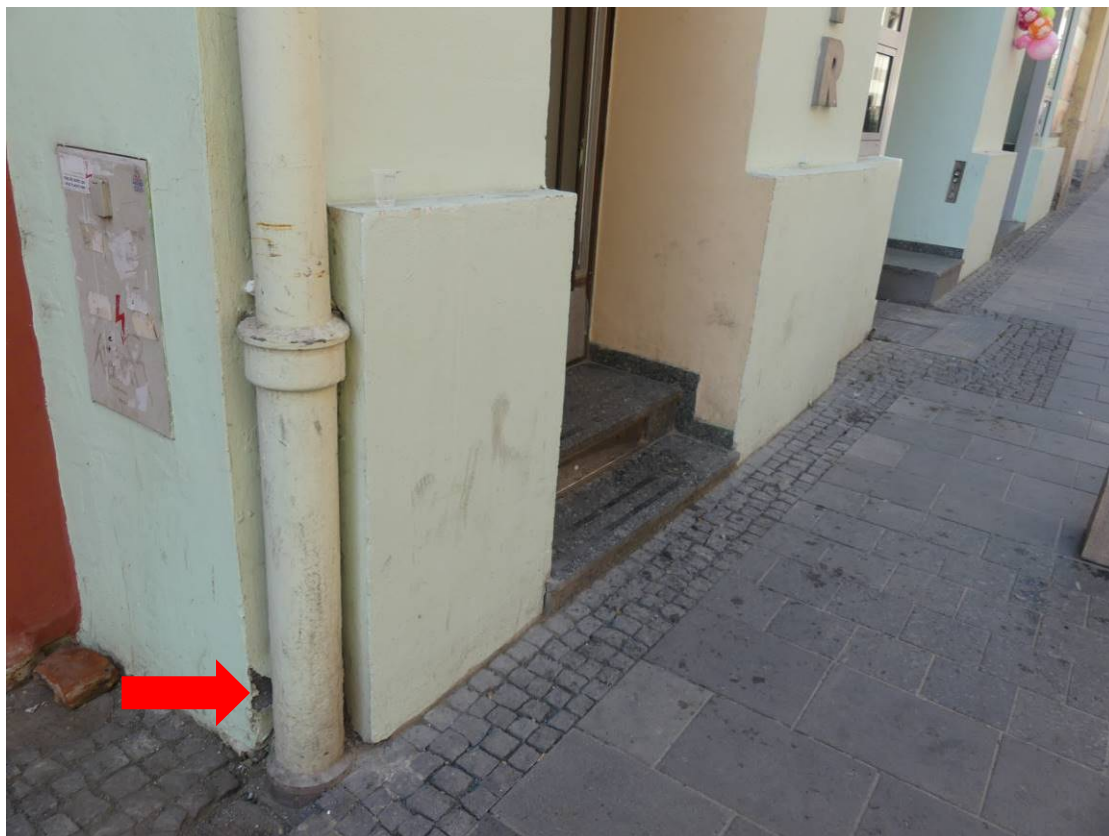
Foto 1.1 – Pohled na fasádu objektu, v místě u svodu dešťové vody lze vidět odpadlou omítku.

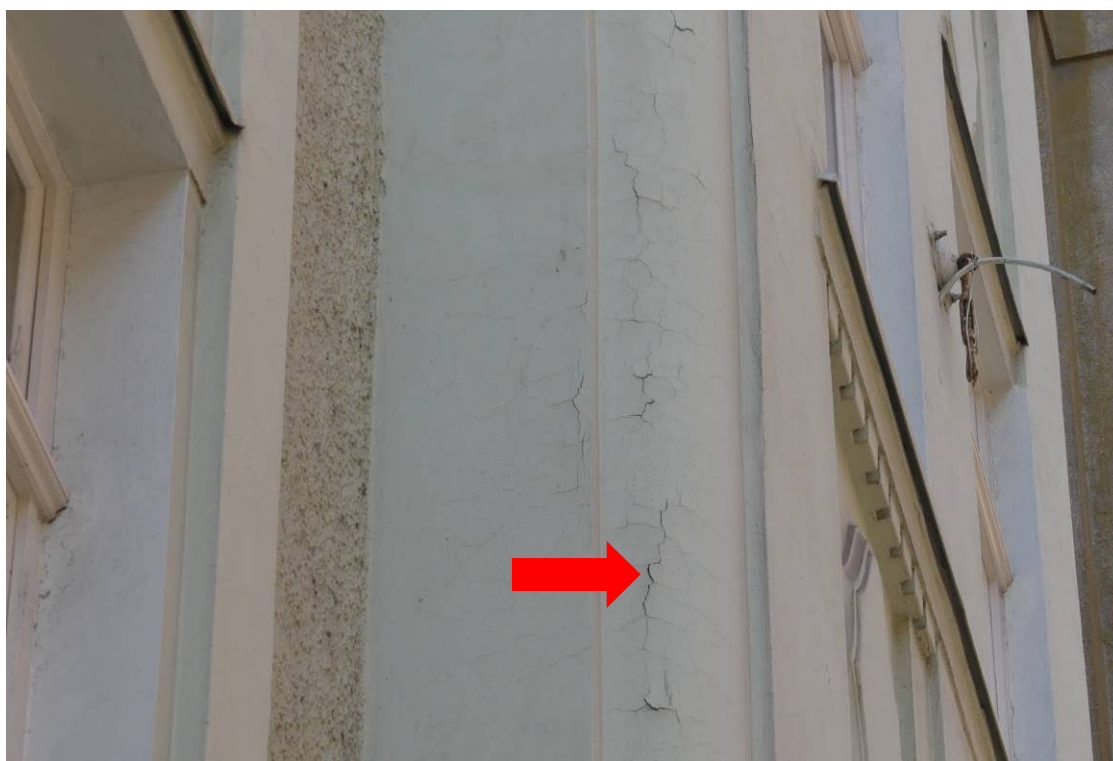
- Na fasádě do ulice Kobližná se lokálně objevují trhliny;
- Na fasádě do ulice Kobližná je viditelné místo po zapravení.

Foto 1.2 – Lokálně se na fasádě objektu objevují trhliny v omítkce.

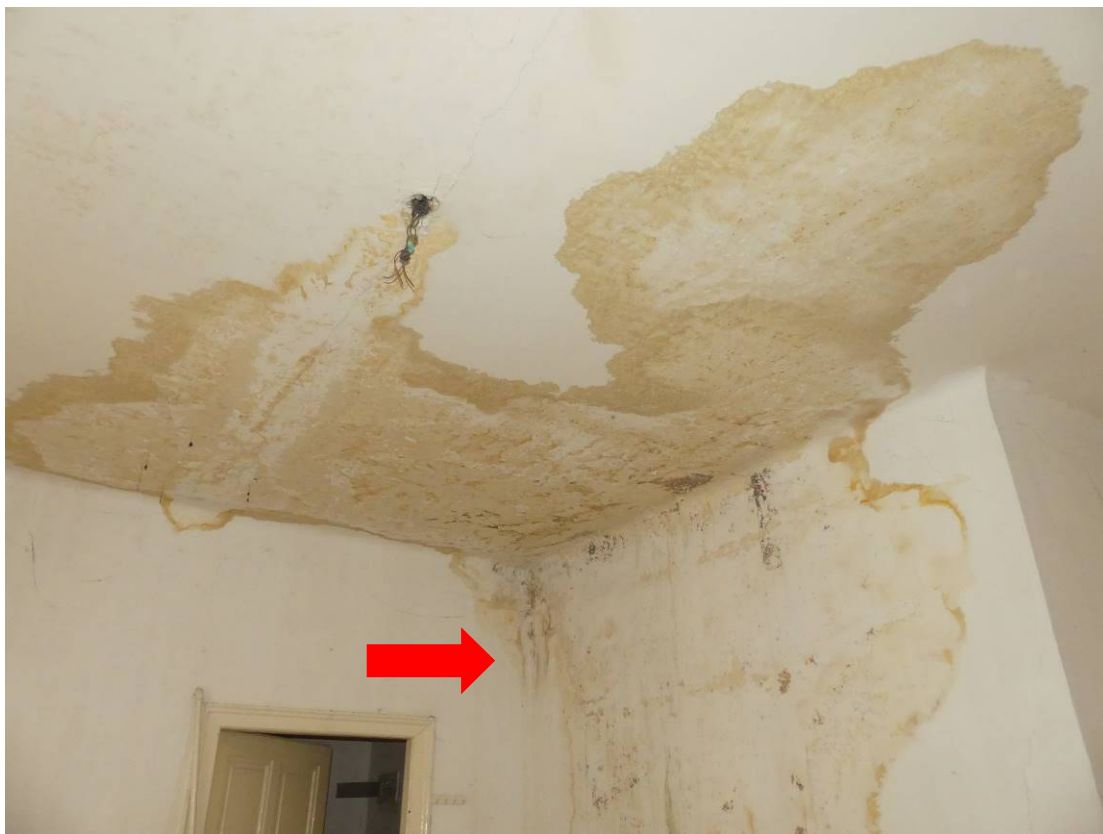
- Na stěně v místnosti č. 3.003.07 ve 3NP se nacházejí vlhkostní mapy a plíseň pravděpodobně od zatečení, které pochází ze zařizovacích předmětů;
- Na stěně místnosti WC č. 3.003.1.06 ve 3NP se nacházejí vlhkostní mapy pravděpodobně od zatečení, které pochází ze zařizovacích předmětů;
- Na stěnách v 1PP nejsou v úrovni terénu provedeny svislé hydroizolace. Zdivo 1PP je z velké části vlivem působení vlhkosti degradované, tj. vydrolená malta ve spárách zdiva, drolící se cihly a opadaná omítka;
- Na vnitřních nosných a schodišťových stěnách objektu se lokálně objevují trhliny šířky až 3 mm.

Foto 1.3 – Pohled na vlhkostní mapu na stěně a stropu v místnosti č. 3.003.07 ve 3NP.

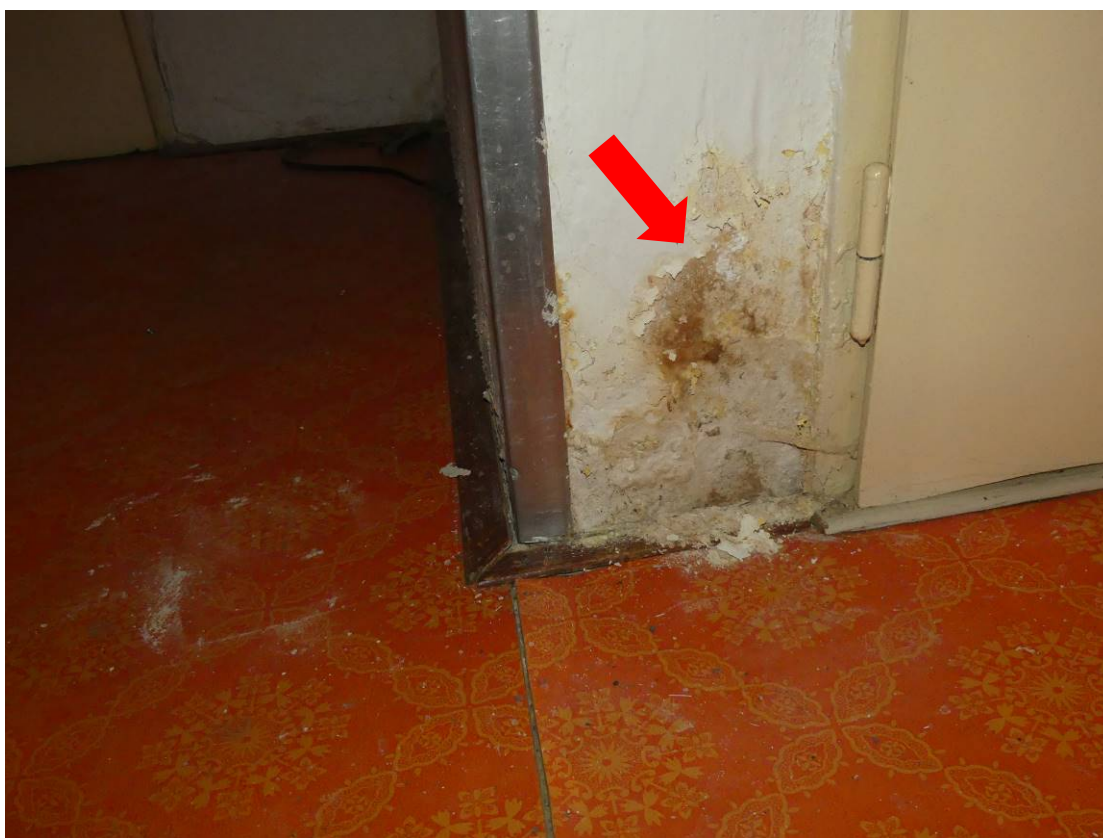
Foto 1.4 – Pohled na vlhkostní mapy na stěně WC místnosti č. 3.003.1.06 ve 3NP.

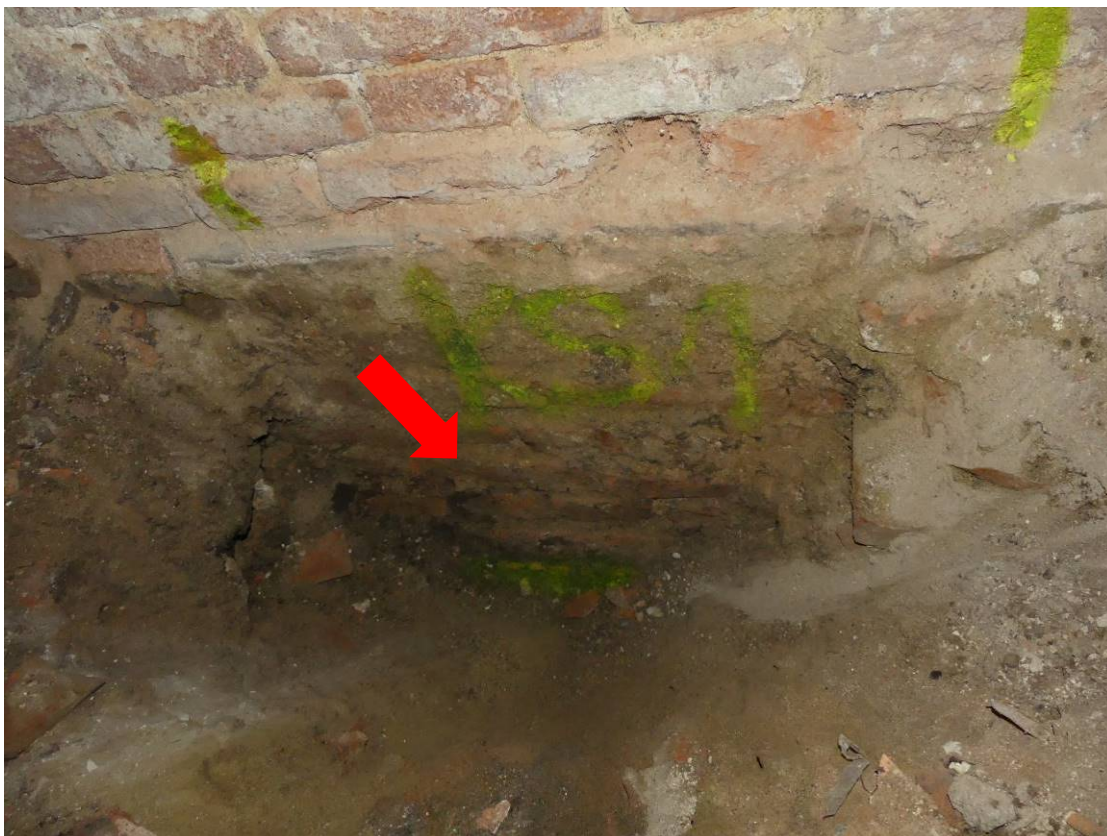
Foto 1.5 – Absence svislé hydroizolace v úrovni terénu v 1PP.

V prostorách 1PP se nacházejí místa s výskytem vysoké vlhkosti, která svými účinky způsobuje degradaci konstrukcí. V rámci stavebních úprav doporučujeme provedení sanačních opatření (chemická injektáž, podřezání zdiva s vloženou hydroizolací) pro zamezení účinků podzemní vlhkosti.

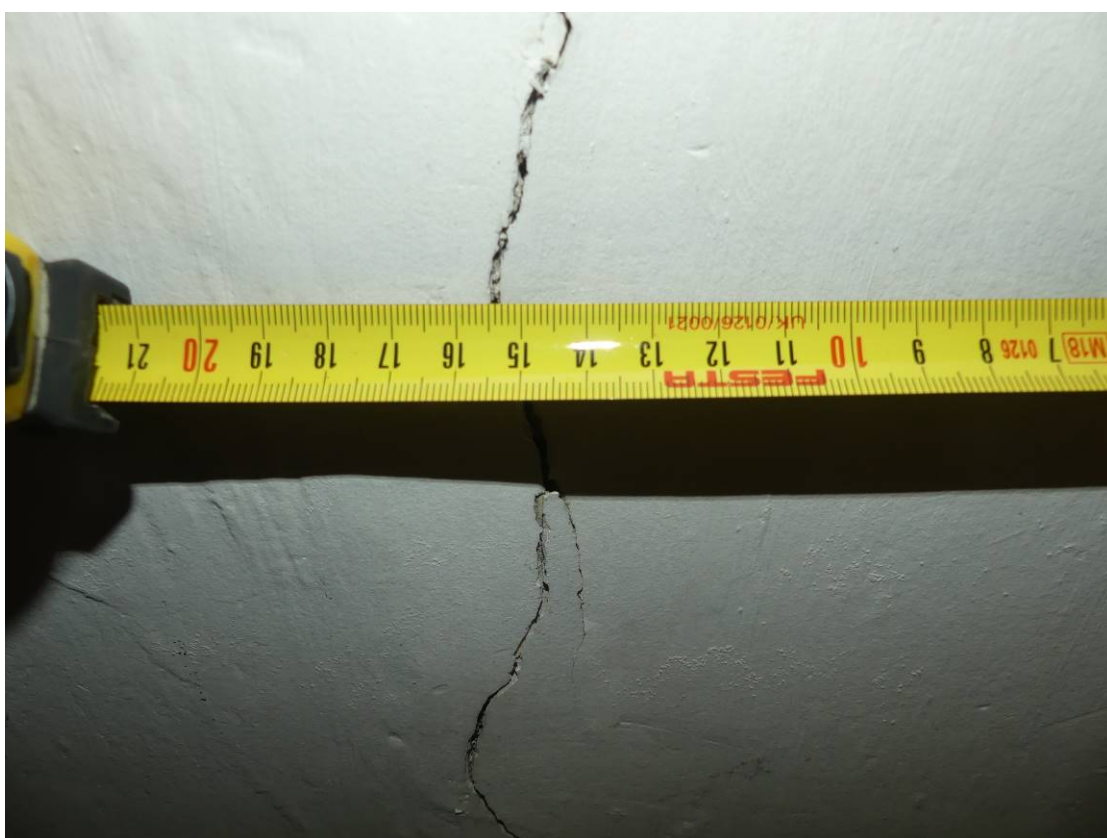
Foto 1.6 – Pohled na trhlinu stěny, která se nachází v místnosti č. 3.003.07 ve 3NP, šířka trhliny dosahuje až 3,0 mm.

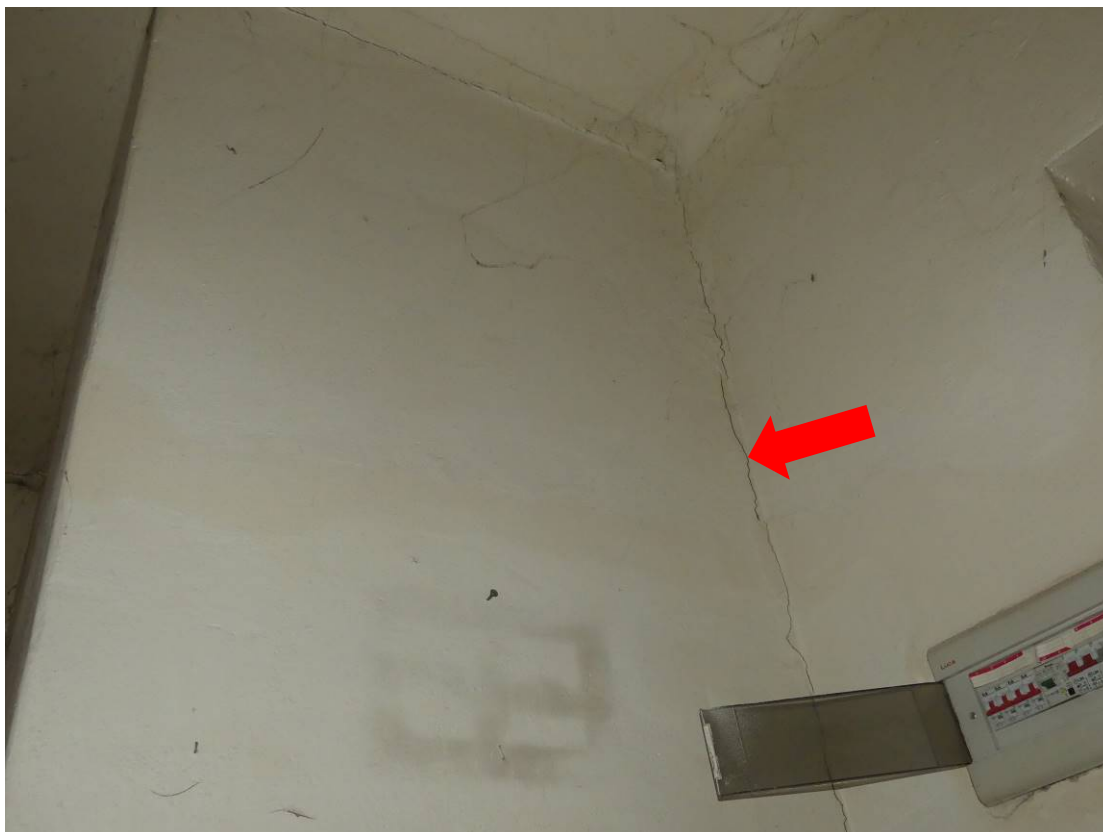
Foto 1.7 – Pohled na trhlinu v rohu stěn v místnosti č. 3.003.01 ve 3NP.

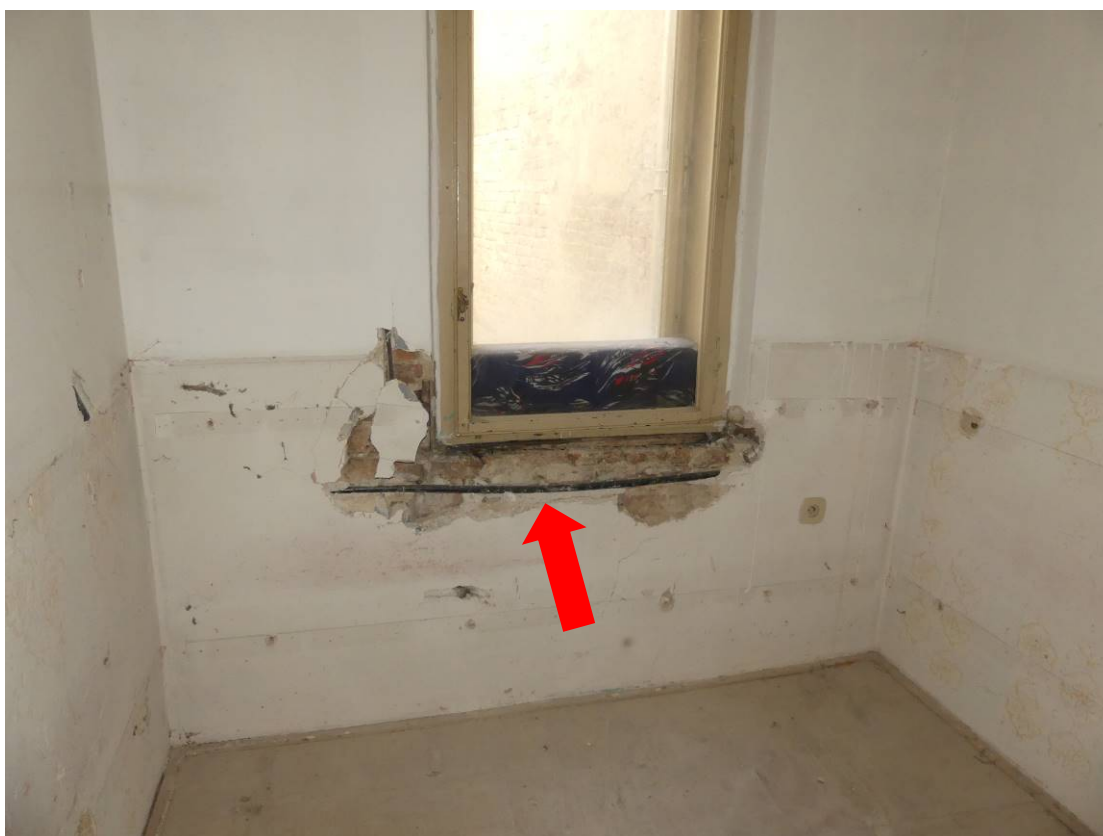
Foto 1.8 – Pohled na odpadlou omítku a chybějící parapet okenního otvoru.

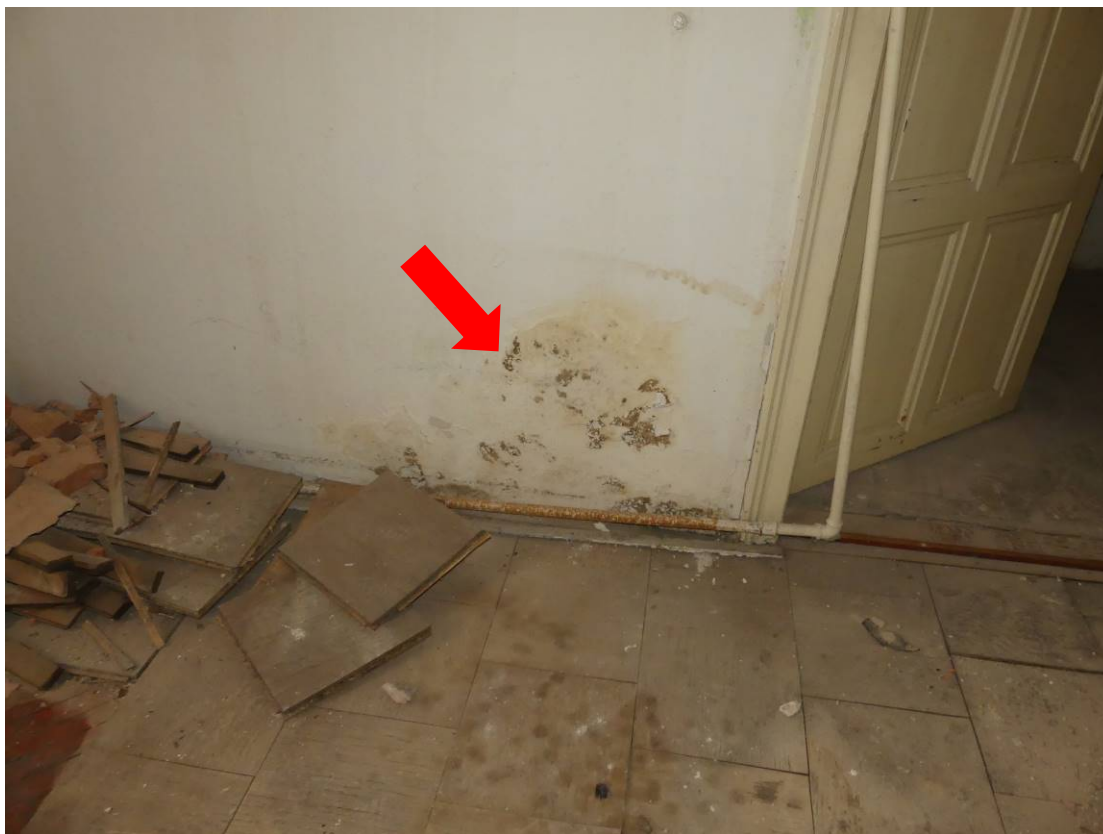
Foto 1.9 – Pohled na plíseň stěny v místnosti č. 3.003.07 ve 3NP.

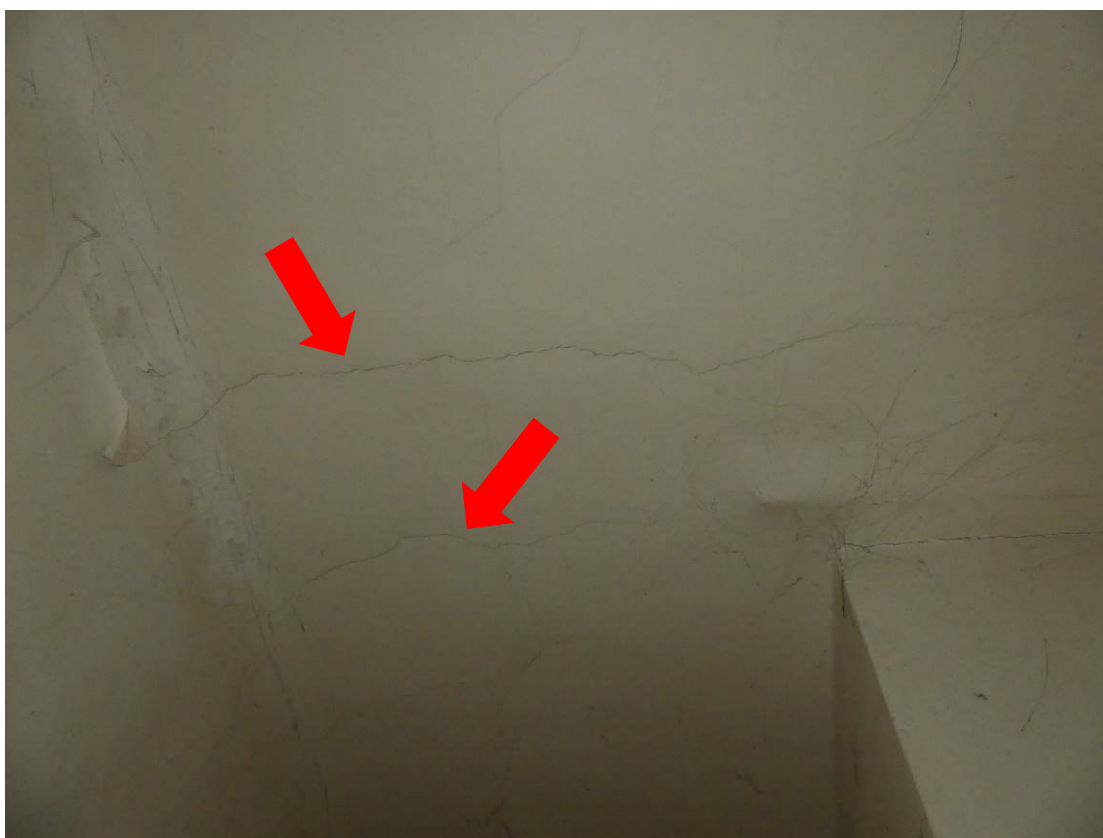
Foto 1.10 – Pohled na trhliny vyskytující se lokálně na stropě v celém objektu, trhliny dosahují šířky až 3,0 mm.

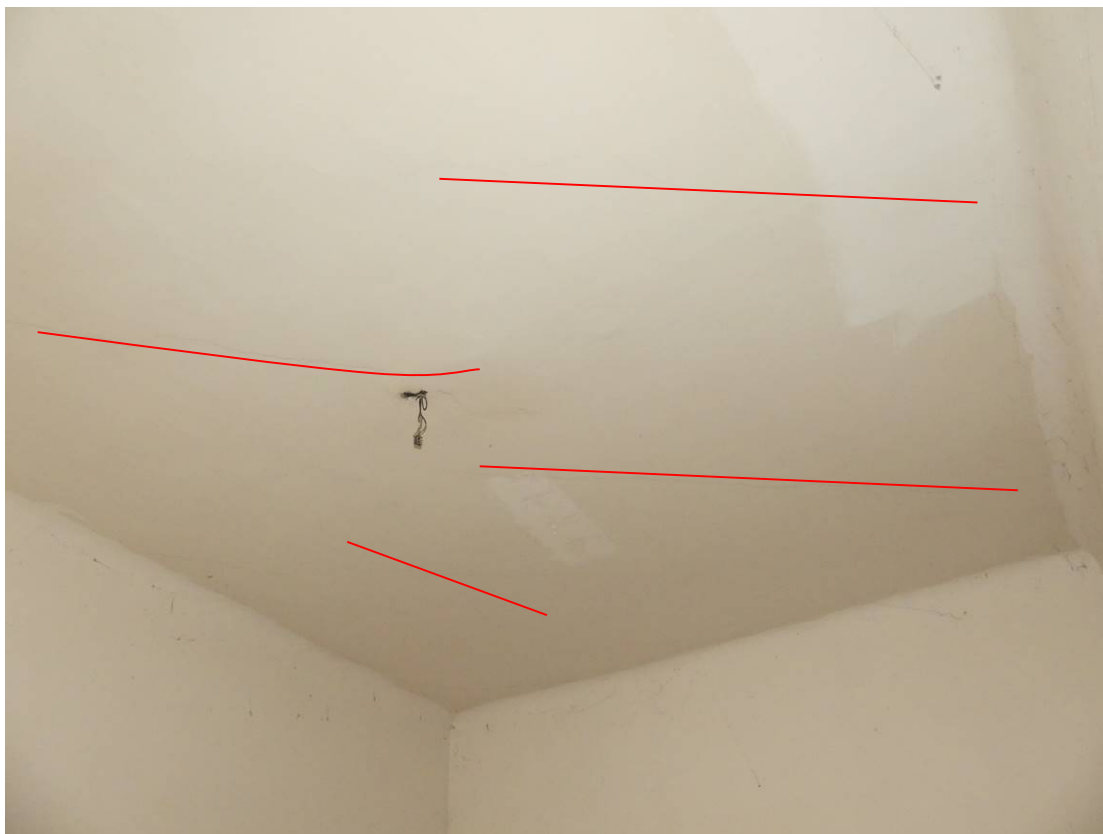
Foto 1.11 – Pohled na trhliny stropu v místnosti č. 3.003.03 ve 3NP.

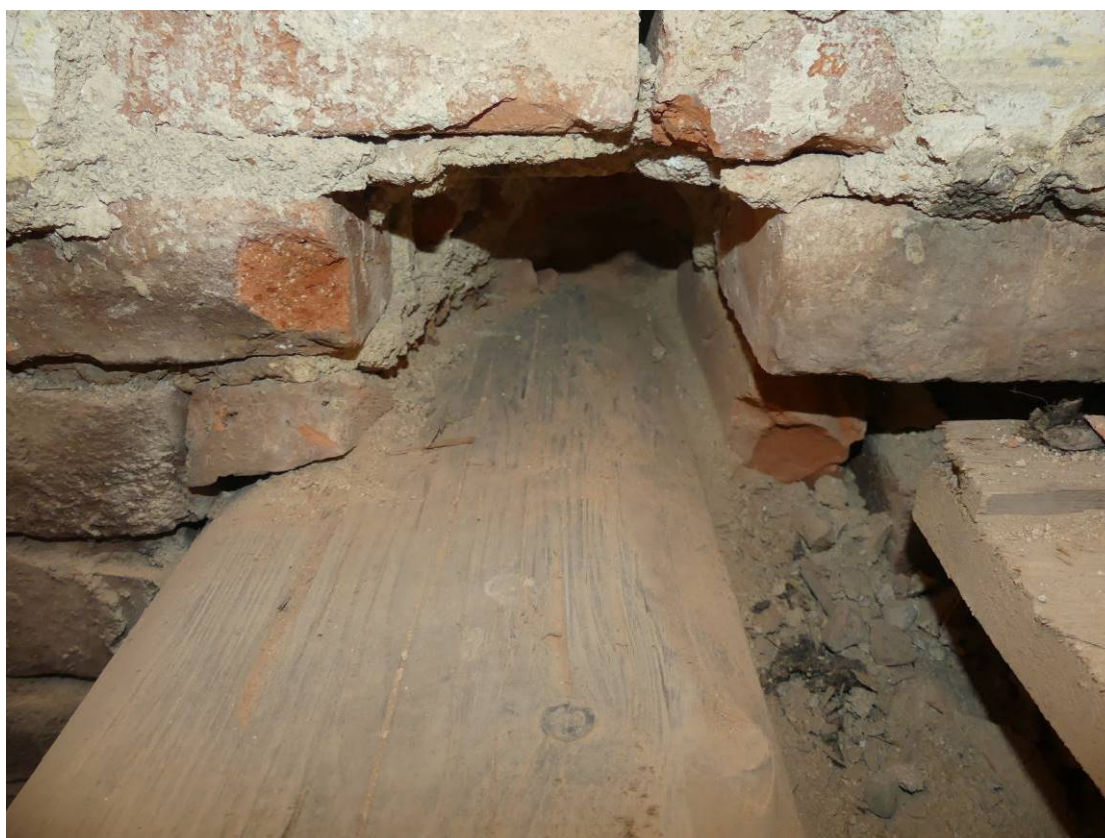
- Při průzkumu jednotlivých sond do stropních konstrukcí bylo u jedné ze sedmi sond zjištěno mírné poškození zhlaví nosného stropního trámů. U této sondy s označením S4 se domníváme, že se jedná o poškození způsobené zvýšenou vlhkostí, která vyvolala degradaci dřevní hmoty po celé délce uložení;
- Na stropu v místnosti č. 3.003.07 se nacházejí vlhkostní mapy pravděpodobně od zatečení pocházejícího ze zařizovacích předmětů;
- Na omítkách stropních konstrukcích se lokálně objevují trhliny dosahující šířky až 0,5 mm.

Foto 1.12 – Pohled na uloženou část stropního trámu, kdy zvýšená vlhkost způsobila degradaci dřevní hmoty po celé délce uložení trámu.

- Oprava zhlaví poškozeného stropního trámu – 40 000,- Kč
- Sanace trhlin svislých nosných konstrukcí vhodným způsobem, např. sešití trhlin nerezovými sponami – 250 000,- Kč
- Výměna vnitřních dveří ve společných a bytových prostorech – 500 000,- Kč
- Vnitřní rozvody instalací jsou dle našeho názoru na hraně životnosti, proto doporučujeme výměnu – 1 500 000,- Kč
- Sanace vlhkého zdiva v 1PP – 350 000,- Kč
- Zabránění vnikání vlhkosti do prostor 1PP vhodným sanačním opatřením – 400 000,- Kč
- Zateplení objektu pro splnění současných požadavků na energetickou náročnost budov – 1 500 000,- Kč
- Vyspravení stávajících omítek a provedení nových maleb – 500 000,- Kč
- Výměna poškozených či chybějících podlahových krytin – 500 000,- Kč

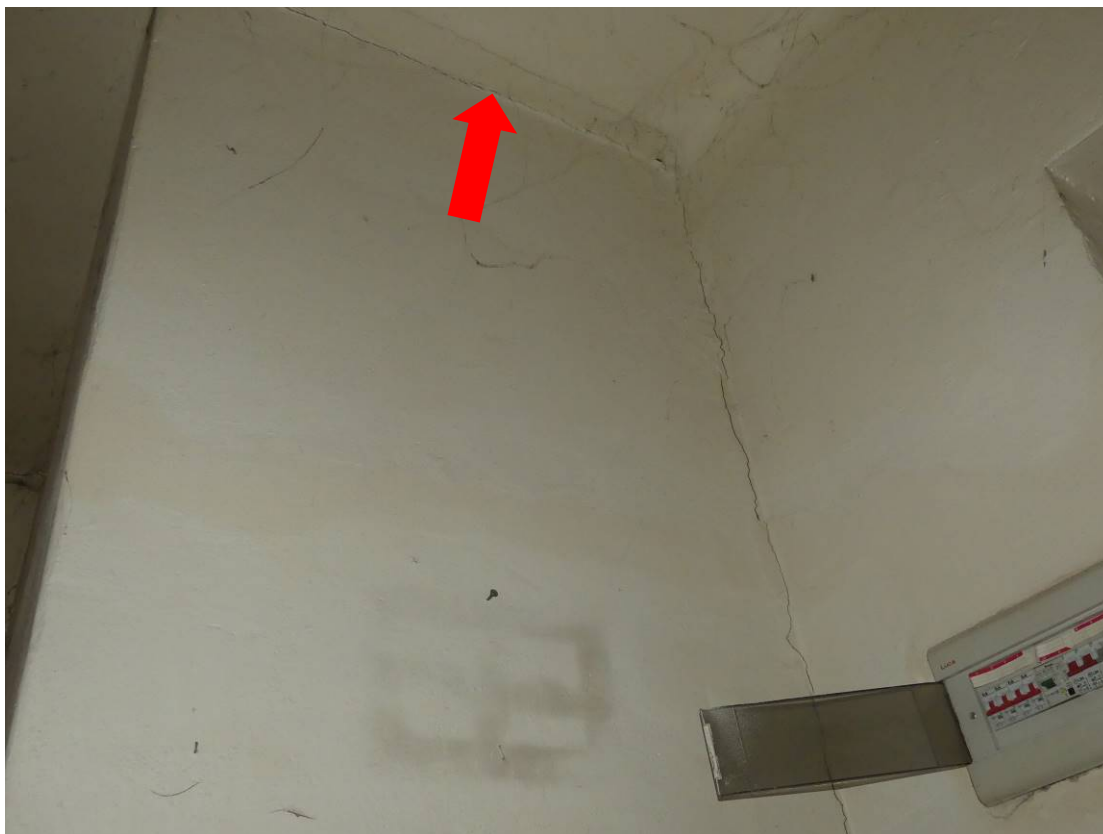
Foto 1.13 – Pohled na trhlinu ve stropu v místě napojení stěna – strop.

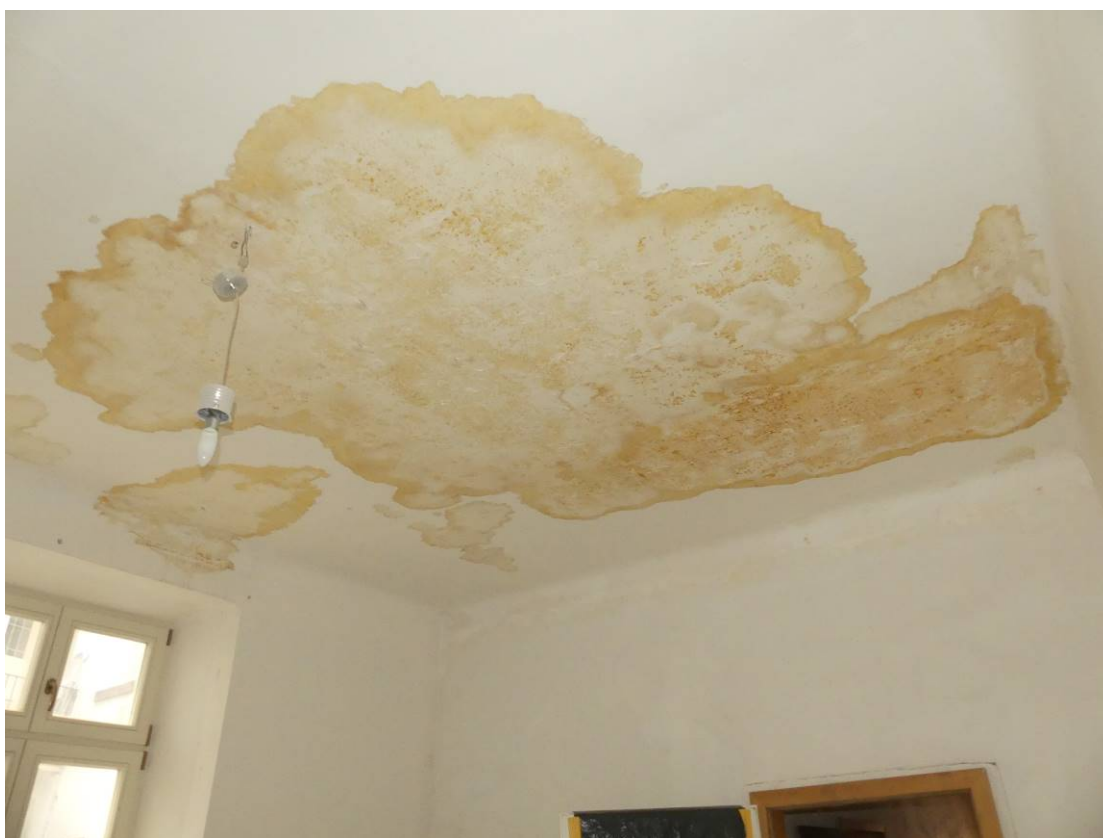
Foto 1.14 – Pohled na mapu po zatečení na stropu ve 3NP.

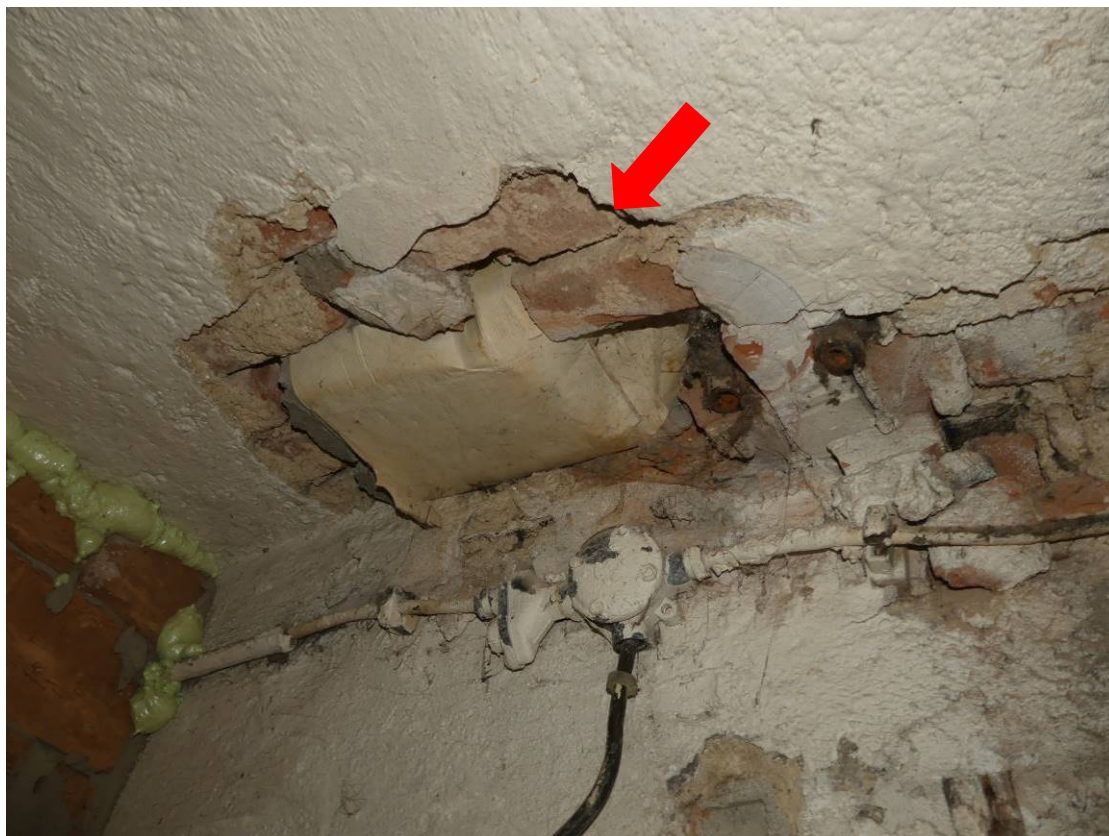
Foto 1.15 – Pohled na otvor v klenbě stropu podlaží 1PP.

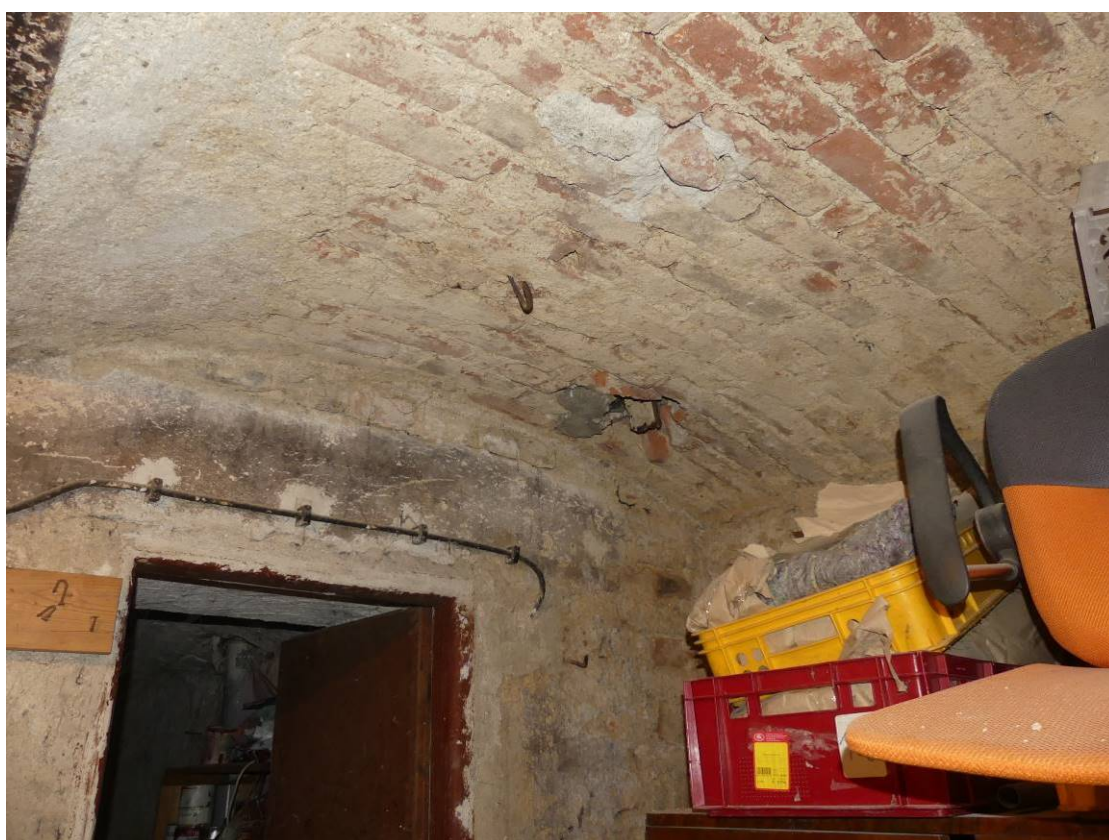
Stěny a stropy v prostorách 1PP, mimo zrekonstruovanou část v pronájmu restaurace, mají z části odpadanou nebo osekanou omítku. V místech, kde se nacházejí zbytky povrchové úpravy je pak omítko vlhká a zvětralá.

Foto 1.16 – Absence povrchových úprav a omítek v prostorách 1PP.

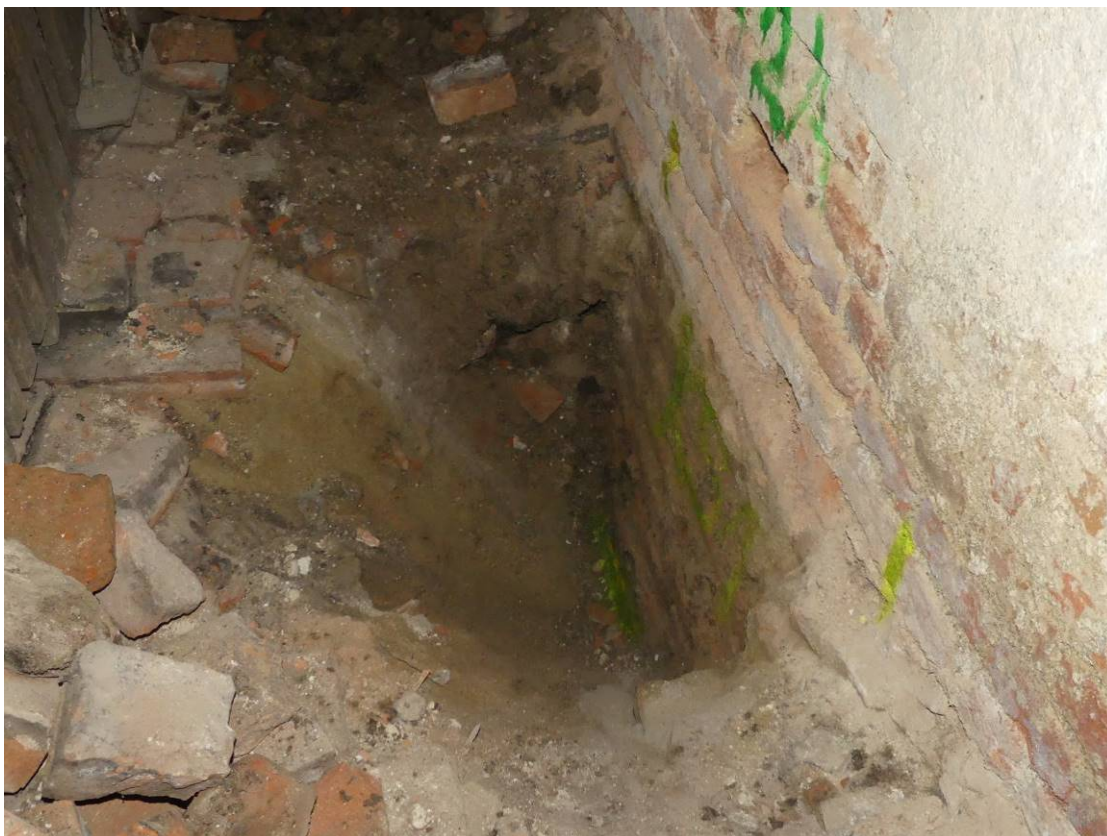
Foto 1.17 – Absence vodorovné hydroizolace v úrovni podlahy 1PP.

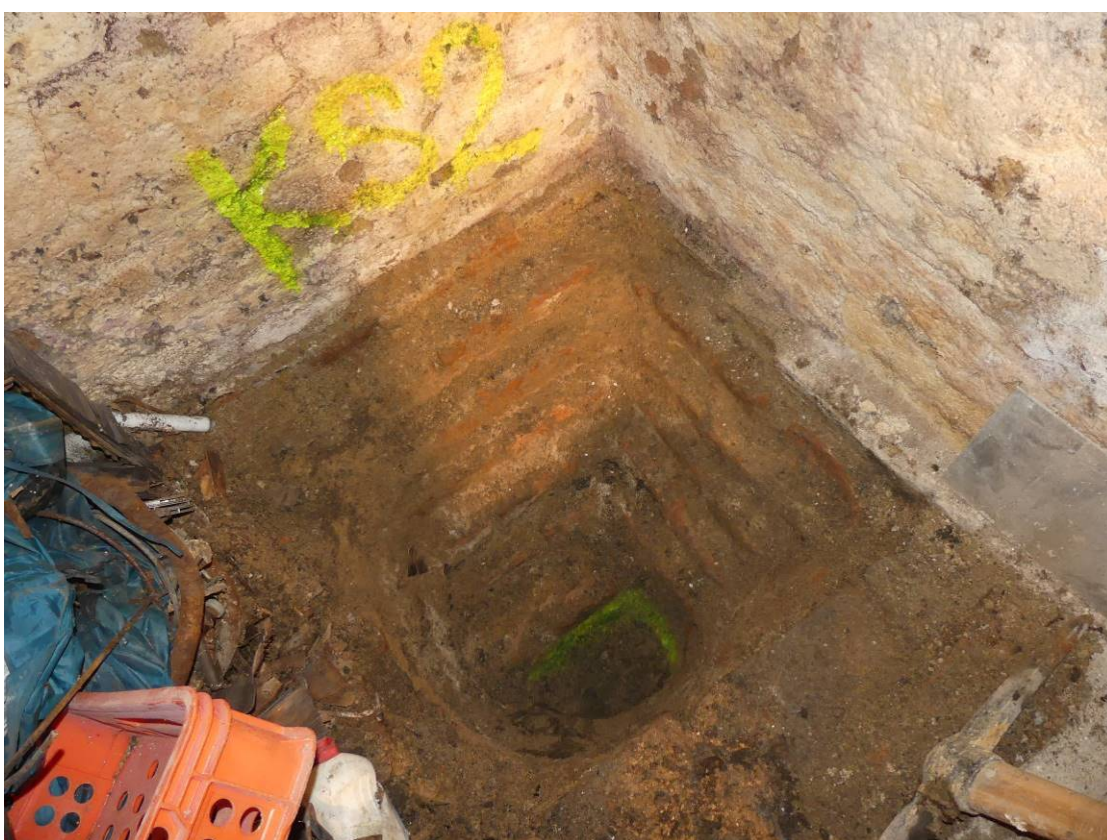
Foto 1.18 – Absence vodorovné hydroizolace v úrovni podlahy 1PP.

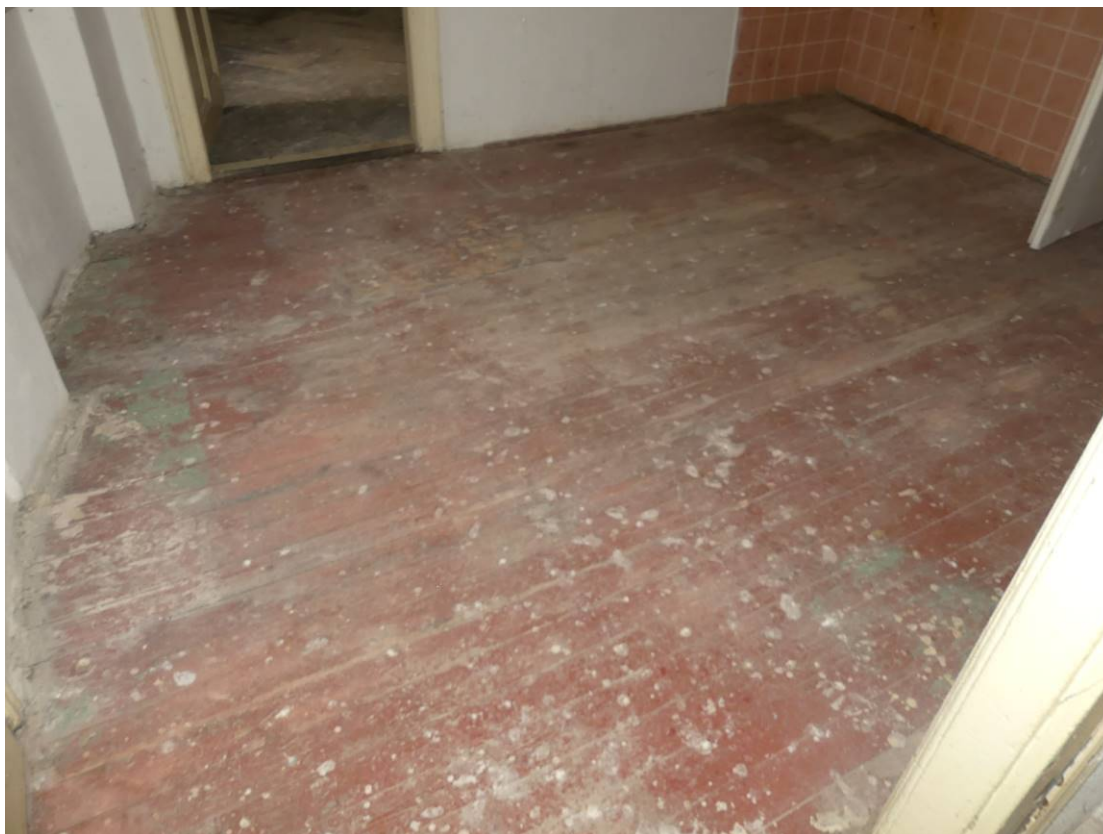
Foto 1.19 – Pohled na prošlapanou nášlapnou vrstvu podlahy.

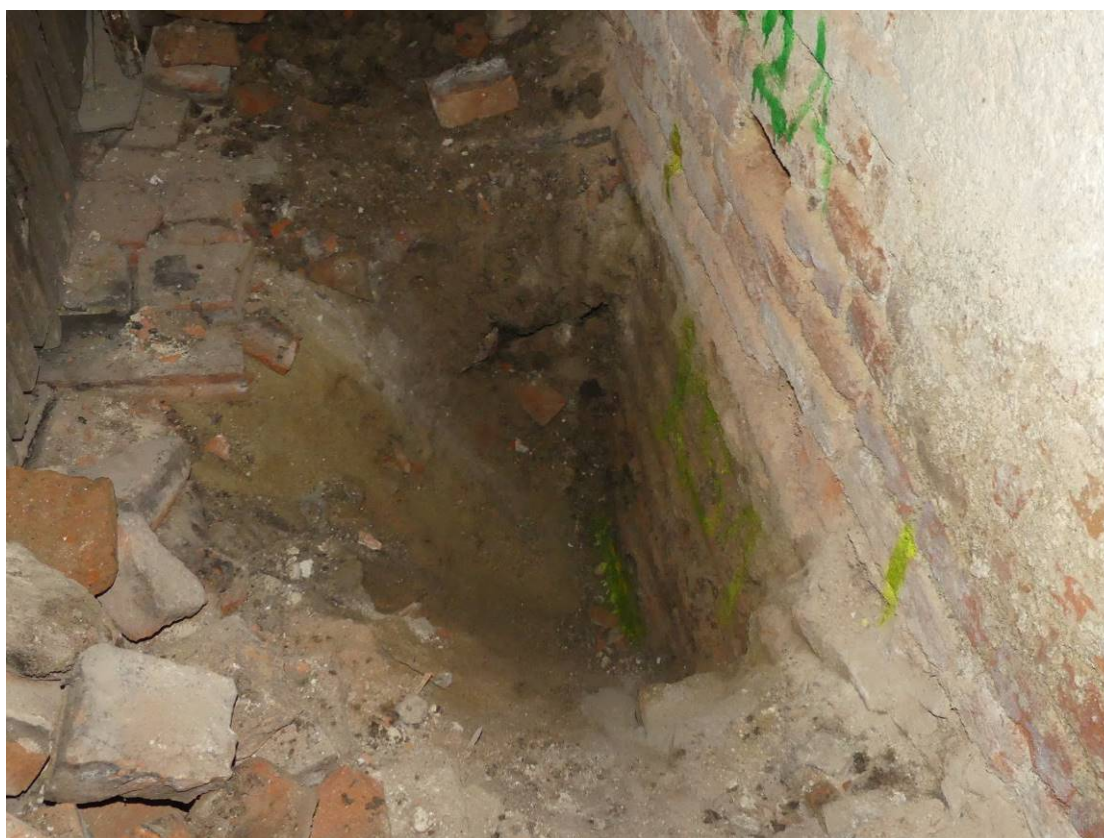
Foto 1.20 – Podlaha v 1PP je tvořena stavební sutí.
