Zjednodušené stavebně technické posouzení
z hlediska vlhkosti a návrh řešení sanace vlhkého zdiva

Opravy vnějších fasád objektů
Konečného nám. 1, 2, 3 / Jiráskova 59 / Čápkova 48, Brno

TECHNICKÁ ZPRÁVA

srpen 2020

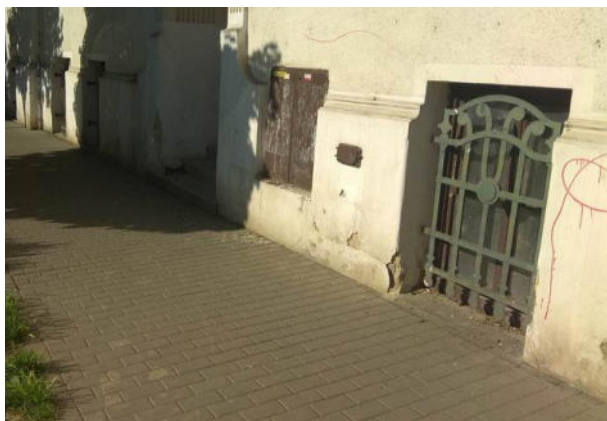
Obr. 1

Kolem fasád objektů jsou zpevněné plochy veřejných chodníků, tvořených betonovou dlažbou (do ulice Konečného náměstí a Jiráskova), foto č.1 – 3, 11, 13 - 15 a dále asfaltovým povrchem (do ulice Čápkova), foto č. 5 – 8, 13. S ohledem na výškové umístění okenních otvorů do 1.PP a zároveň umístění betonových obrubníků před těmito okny je patrné, že v minulosti došlo k navýšení výškové úrovně terénu (chodníku) o cca 10 - 20 cm (především do ulice Jiráskova), kdy okenní parapet je mírně utopen pod terénem, foto č. 1 - 3.

Omítky na vnějších fasádách do ulic, které jsou předmětem řešení, jsou značně degradovány, a to v soklových partiích nad úrovní terénu (hladká omítka fasády nad úrovní terénu), foto č. 1 – 3, 10, lokálně je degradována i omítka s jemnou texturou nad omítkou hladkou (typ nátěru není znám a není známo, zda se nejedná o difúzně málo propustné materiály na bázi disperze (poakryl, ebarbet, uni fas), foto č. 11 - 13. Patrné je prosolení zdiva a narušení omítky, která ztratila své mechanické vlastnosti, foto č. 12, 13. Směrem do ulice Konečného nám je dílčí část fasády zašpiněna exkrementy od holubů, foto č. 14, patrné je vylučování na rozích objektu od psů

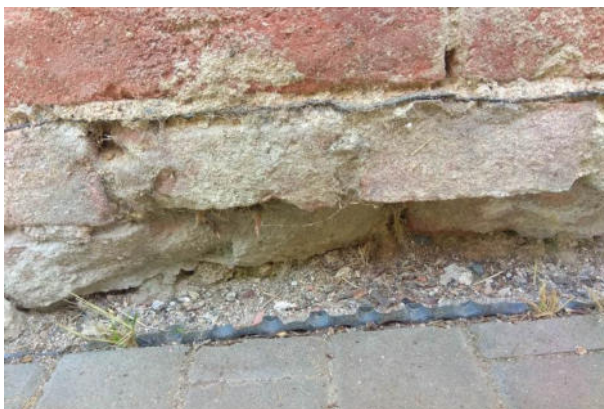
Obr. 4

V rámci rekonstrukce chodníku v minulosti v ulici Jiráskova, byla pravděpodobně v rámci kladečích vrstev vložena podél zdiva ochranná nopová fólie do neznámé hloubky (odhad cca 20 - 30 cm), rozsah není znám a nelze vyloučit její provedení i do ulice Konečného nám., foto č. 4. Podél fasády, především pak v místě asfaltového chodníku do ulice Čápkova je mezi obvodovou stěnou a chodníkem místy vytvořená spára, kterou může docházet k zatékání atmosférických srážek i vlivem nedostatečného příčného spádu navazujícího chodníku, foto č. 5, 6.

Budova je postavena z cihel, pravděpodobně dodávaných z cihelny, jež stávala kolem roku 1900 v bezprostřední blízkosti domu [1]. Na dvou místech v exteriéru na fasádě (ulice Jiráskova u venkovního vstupu do 1.PP a ulomený roh na konci Čápkové) byly zjištěny nad úrovní terénu původní hydroizolace, foto č. 4, 7, 8.

- Objekt dle dvou obnažených míst na fasádě, foto č. 4, 7, 8 má provedeny původní vodorovné hydroizolace svislých konstrukcí v úrovni terénu (pod stropní konstrukcí nad 1.PP). I přes tuto skutečnost a s ohledem na stáří objektu tato hydroizolace ztrácí na své funkčnosti a konstrukce nad úrovní terénu jsou tak dílčím způsobem namáhány zemní kapilární vztlínající vlhkostí.

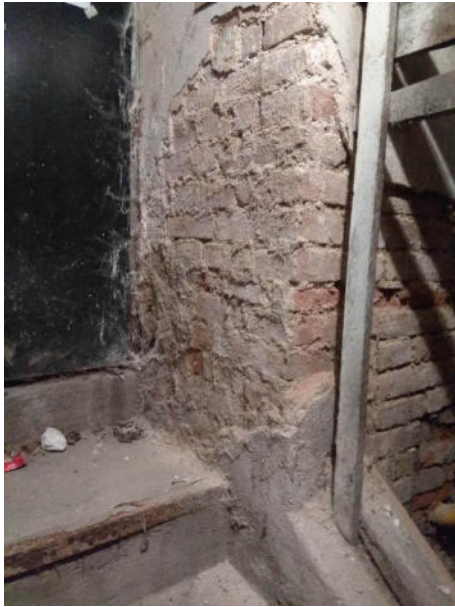
Obr. 9

Stávající vnitřní omítky 1.PP jsou většinou původní, pravděpodobně vápenné. Některé zdivo je již bez povrchové úpravy ve stavu režném (lokálně byly osekány na obvodových a částečně středních stěnách, na některých stěnách samovolně opadaly). Všeobecně jsou omítky v 1.PP na svislých konstrukcích, ale i na klenbách, narušené vlhkostí a stavebně škodlivými solemi ve značném stádiu degradace, foto č. 9.
