CONSEQUENCE FORMA s.r.o.

Předběžný stavebně technický průzkum strojovny fontány na Moravském nám. v Brně

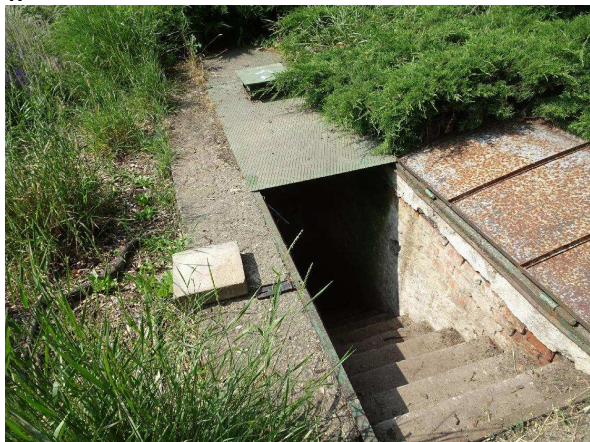
1.

Ocelové vstupní poklopy již mají strávené nátěry a jsou napadeny korozí, netěsní a dochází přes ně k zatékání dešťové vody na schodiště., foto č.1. **Ocelové poklopy by bylo lépe provést nově.**

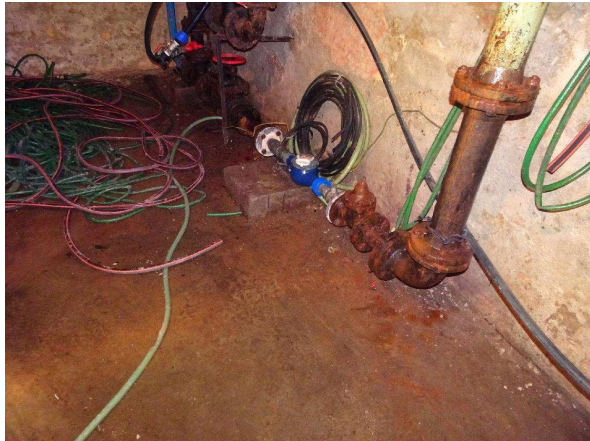
5.

Podlaha je provedena z betonové mazaniny a cementového potěru. Zatím plní svoji funkci, ale je očividně velice vlhká, foto č.5. **V případě zachování objektu by bylo nutno odstranit nášlapné vrstvy, provést novou vodorovnou hydroizolaci a poté nové nášlapné vrstvy. Podkladní beton by pravděpodobně bylo možno využít, protože na podlahách nyní nejsou žádné trhliny.**

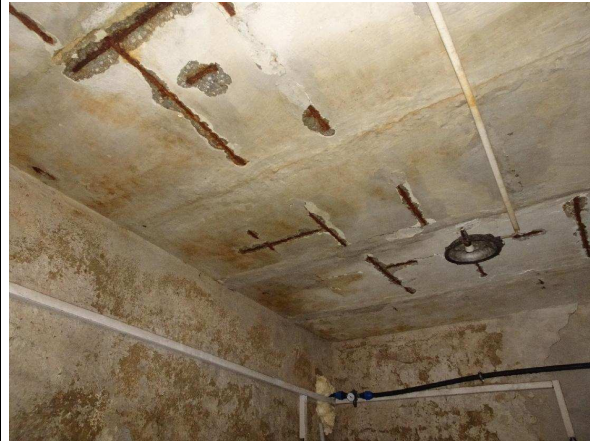
6.

Vodorovná nosná konstrukce je provedena z ŽB prefabrikovaných panelů, u kterých však velice vlhkého prostředí a pravděpodobně i zatékání přes poškozené hydroizolace došlo k výrazné korozi výztuže a na mnoha místech k odpadnutí krycích betonových vrstev, foto č.6, 7 ! Hydroizolace nad těmito panely je již pravděpodobně částečně „strávená“, asfaltové pásy jsou jen obyčejné, jsou již křehké a snadno se lámou, navíc při deštích na nich může krátkodobě vznikat tlaková voda, foto č.8. **Sanace těchto panelů by byla jistě neekonomická, jednodušší a pravděpodobně i levnější by byla jejich úplná výměna.**
