Technická pomoc

Sondy do střech za účelem zjištění skladeb a ověření stavu jednotlivých vrstev

Bytový dům
Jánská 467/16
602 00 Brno-město

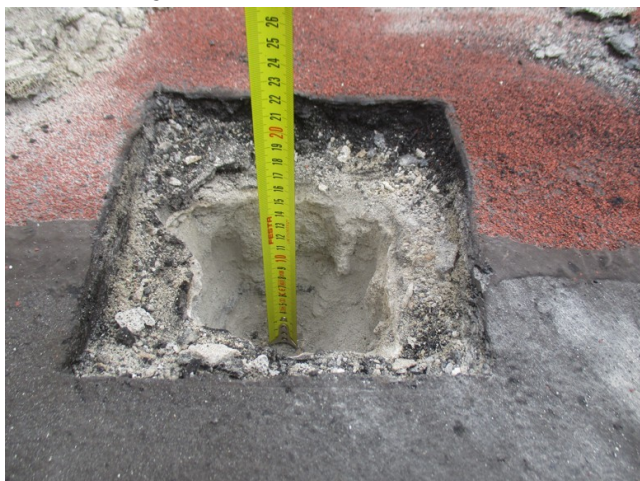
foto/1/ Pohled na provedenou sondu S1

Vrstva	Tloušťka [mm]	Stav vrstev
Souvrství asfaltových pásů: - 1x SBS modifikovaný asfaltový pás s nosnou vložkou ze skelného rouna - 2x oxidovaný asfaltový pás s nosnou vložkou ze skelného rouna - 3x oxidovaný asfaltový pás s nasákavou vložkou - litý asfalt	~ 40	mezi vrstvami mokré a nesoudržné
Cementový potěr	~ 15	vlhký, soudržný
Pórobeton	~ 80*	suchý
Oxidovaný asfaltový pás s nasákavou vložkou + litý asfalt	~ 10	suchý
Stropní konstrukce	-	na povrchu suchá

Doporučujeme provedení komplexní rekonstrukce střech a přiléhajících konstrukcí, tak aby byly splněny požadavky všechny dotčených ČSN (ČSN 73 0540-2 Tepelná ochrana budov, ČSN 73 1901: Navrhování střech – Základní ustanovení atd.).

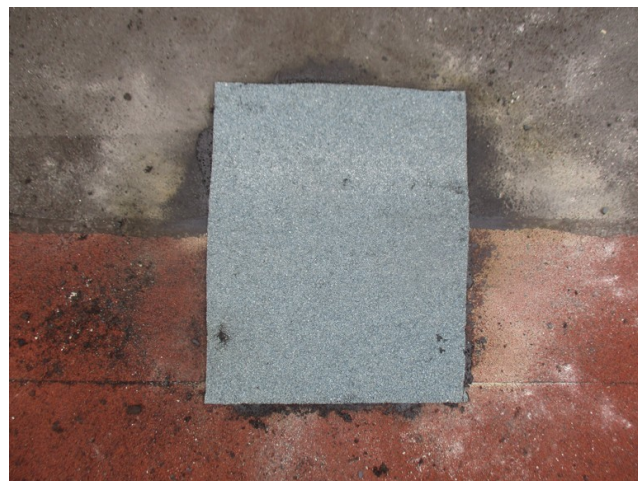
foto/2/ Pohled na zapravenou sondu S1

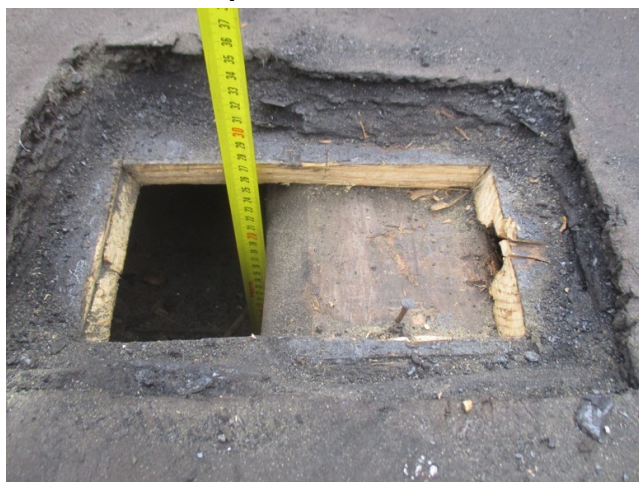
foto/3/ Pohled na provedenou sondu S2

Vrstva	Tloušťka [mm]	Stav vrstev
Souvrství asfaltových pásů: - 2x oxidovaný asfaltový pás s nosnou vložkou ze skelného rouna - litý asfalt - 4x oxidovaný asfaltový pás s nasákavou vložkou	~ 34	mezi vrstvami mokré a nesoudržné
Prkenné bednění	~ 30	suché, bez známek napadení dřevokaznými houbami či škůdci
Nevětraná vzduchová vrstva + dřevěné trámy 190x150 mm s osovou roztečí 820 mm + rákosníky 110x90 mm s osovou roztečí 590 mm	~ 220	dřevo suché, bez známek napadení dřevokaznými houbami či škůdci
Prkenné podbití	~ 30	suché, bez známek napadení dřevokaznými houbami či škůdci
Vnitřní omítka + rákos	-	na povrchu suchá

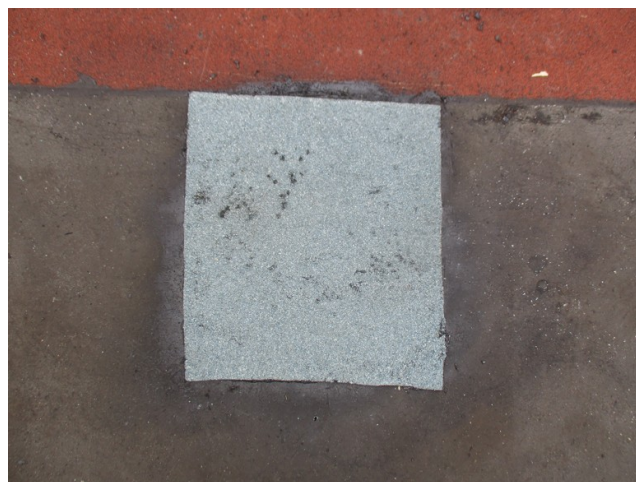
foto/4/ Pohled na zapravenou sondu S2

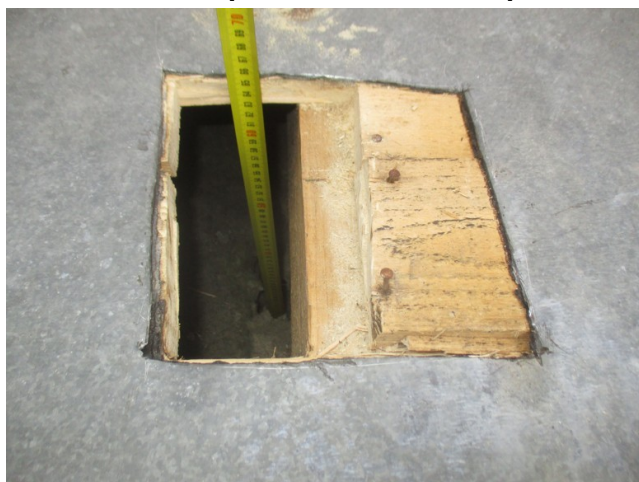
foto/5/ Pohled na provedenou sondu S3

Vrstva	Tloušťka [mm]	Stav vrstev
Hladká plechová krytina spojovaná stojatou drážkou	-	horní povrch mírně zdegradovaný
Podkladní oxidovaný asfaltový pás typu A	-	-
Prkenné bednění	~ 20	suché, bez známek napadení dřevokaznými houbami či škůdci
Nevětraná vzduchová vrstva + dřevěné trámy 150x100 mm s osovou roztečí 880 mm	~ 400	dřevo suché, bez známek napadení dřevokaznými houbami či škůdci
Měkká tepelná izolace z minerálních vláken + SDK rošt	~ 200	suchý
Sádkokarton	-	-

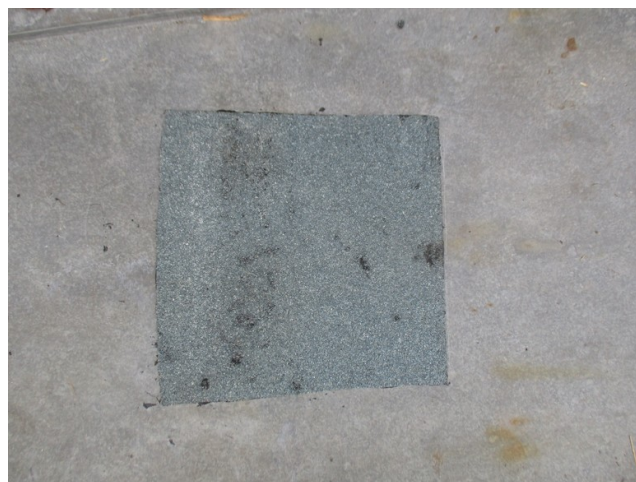
foto/6/ Pohled na zapravenou sondu S3
