BRNO
NÁDRAŽNÍ 4
PALÁC POJIŠŤOVNY RIUNIONE ADRIATICA DI SICURTÀ

ZJIŠŤOVACÍ STRATIGRAFICKÝ PRŮZKUM OMÍTKOVÝCH VRSTEV A MATERIÁLOVÉ
SKLADBY OBVODOVÉHO PLÁŠTĚ OBJEKTU.

ZJIŠŤOVACÍ STRATIGRAFICKÝ PRŮZKUM POVRCHOVÝCH ÚPRAV DŘEVĚNÝCH A
KOVOVÝCH PRVKŮ FASÁDY HLAVNÍHO PRŮČELÍ I DVORNÍHO TRAKTU.

Říjen 2016

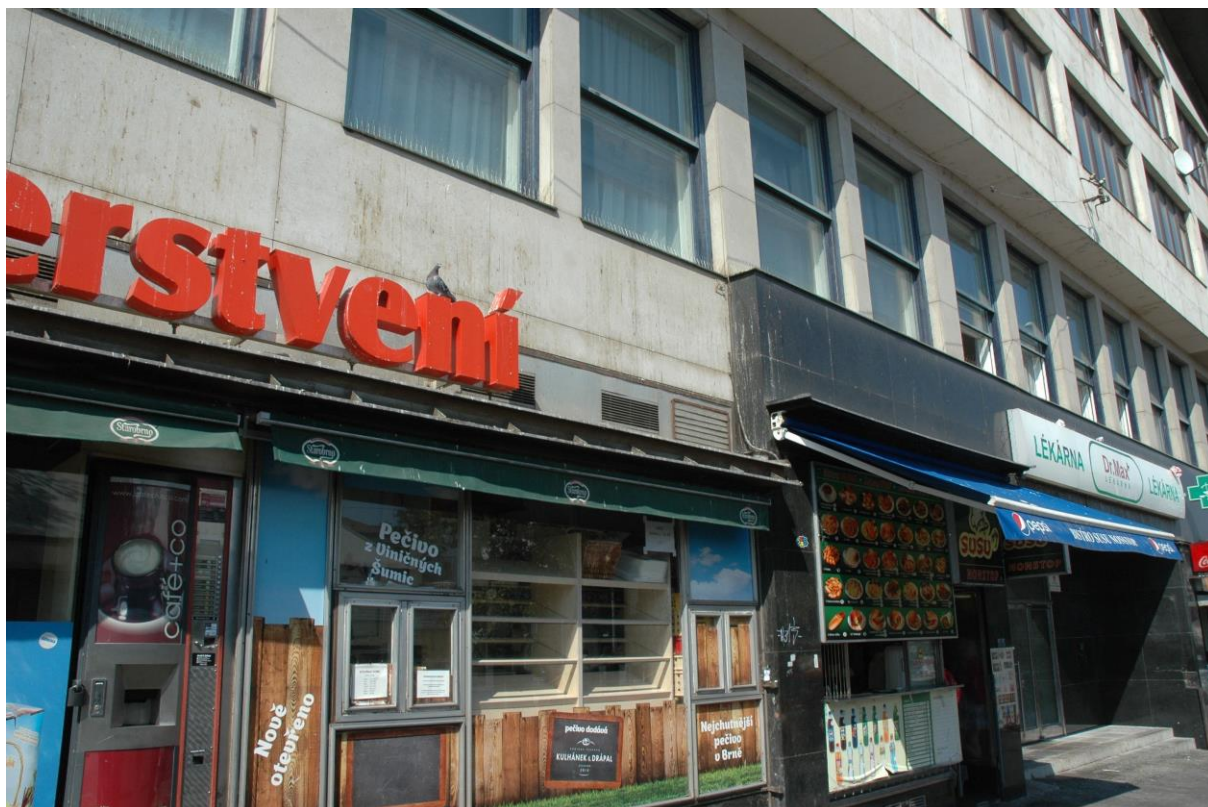
Plocha parteru je novodobě upravena a překryta chaotickou změť obchodních výkladců. Mezi jejich konstrukcemi lze nalézt starší součásti jednotné úpravy parteru a to včetně materiálové skladby (kamenné obklady, kovové profily z válcované oceli, mechanismy otvírání doplňků apod.) Výplně vstupních dveří jsou nevhodné, novodobé v hliníkových profilech. Celková úprava obchodního parteru je v současné době vzhledem ke kvalitě objektu značně kontrastní a degradující.

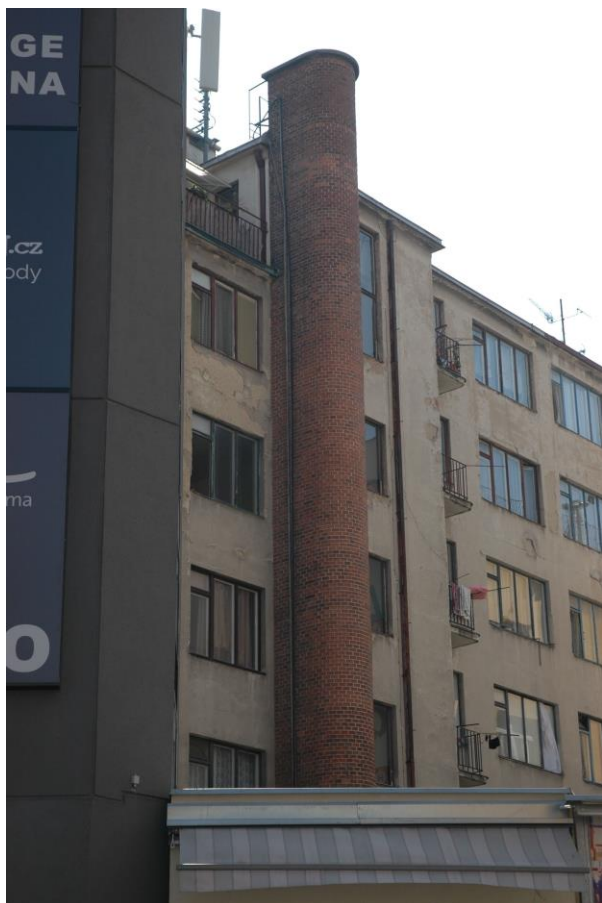
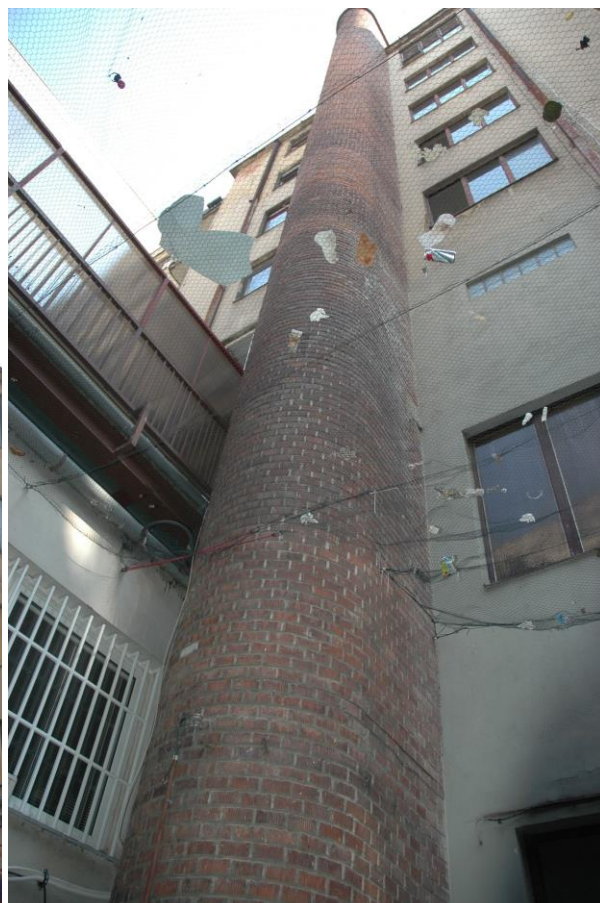
Plocha fasády dvorního průčelí byla omítnuta hrubými omítkami, patrně bez povrchové úpravy fasádním nátěrem.

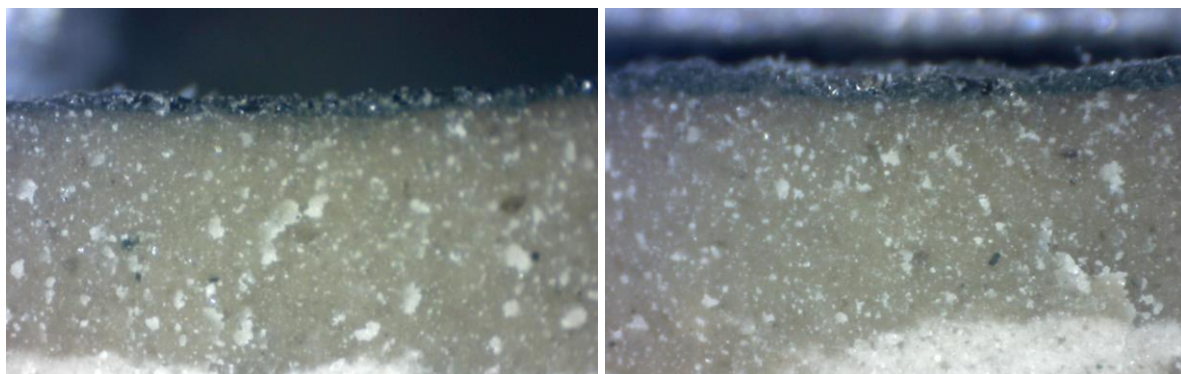
Vzorky A1a A2 – výstavba povrchových úprav při makroskopickém zvětšení

Na povrchu tmelu se nachází pouze vrstva krycího nátěru tmavě zelené až zelenomodré barevnosti, který je s povrchem tmelu pevně propojen.

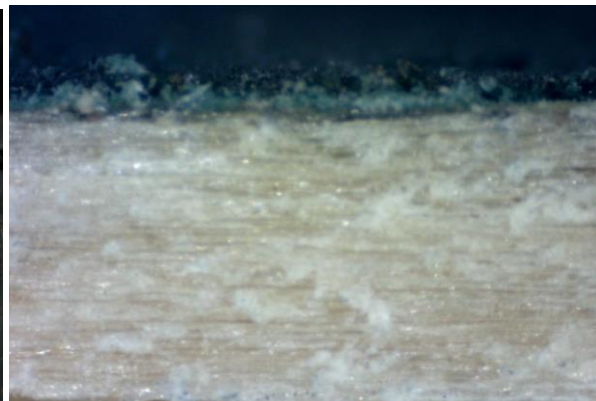
Vzorek B1- výstavba povrchových úprav při makroskopickém zvětšení

Na povrchu dřeva je patrný tmavě zelený krycí nátěr , který je možno považovat za primární úpravu okenních křídel i rámů suterénních okének. Následuje hnědý nátěr značně degradovaný, související s druhotnou úpravou dřevěných ráků.

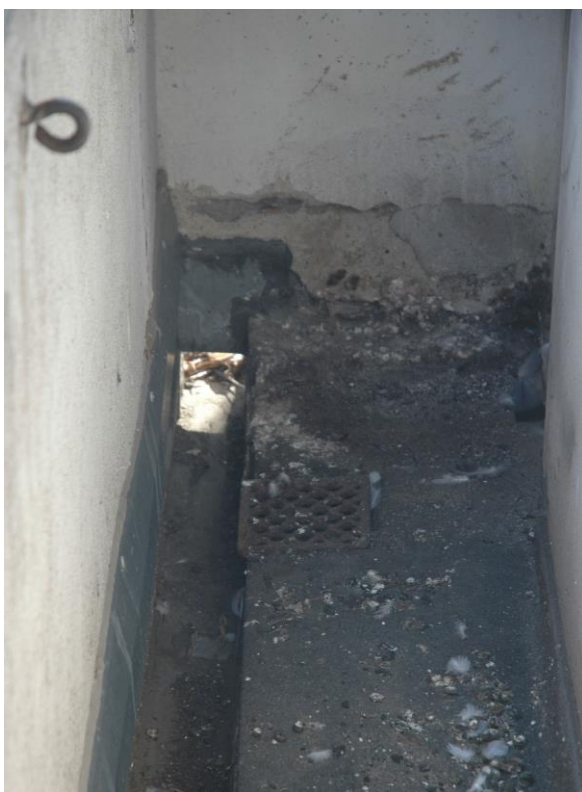
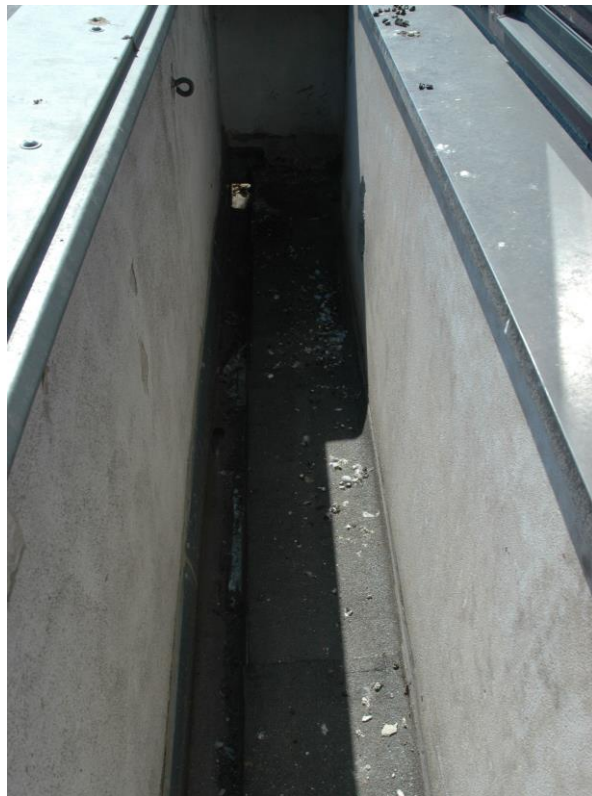
Omítky vnitřních ploch balkonových zábradlí jsou v rozdílném stavu narušení. Důvodem poškození jsou většinou defekty klempířských prvků, či zanedbaná údržba odtokových kanálků

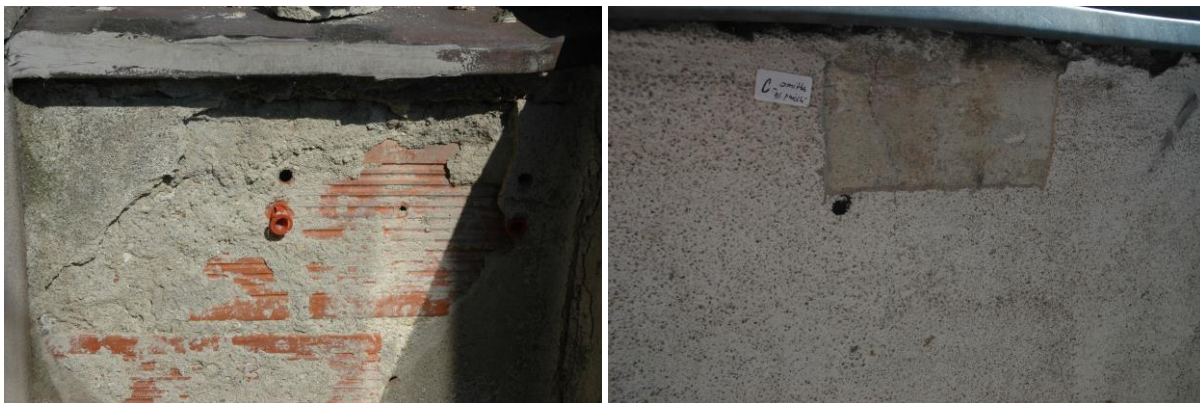
Na fotografii vpravo je místo odběru vzorku C, který byl předmětem materiálové analýzy (viz samostatná příloha. Petrografická a rtg-difrakční analýza, Mgr. D. Všíanský).

Vnitřní plocha zábradlí balkonů hlavního průčelí byla je omítnuta primárními dvouvrstvými vápenno-cementovými omítkami (vzdušné vápno, portland. cement, vápennopísčité plnivo). Povrchovou úpravu tvoří tenký vápenný nátěr /lomenná bílá/, dobře propojený s povrchem.

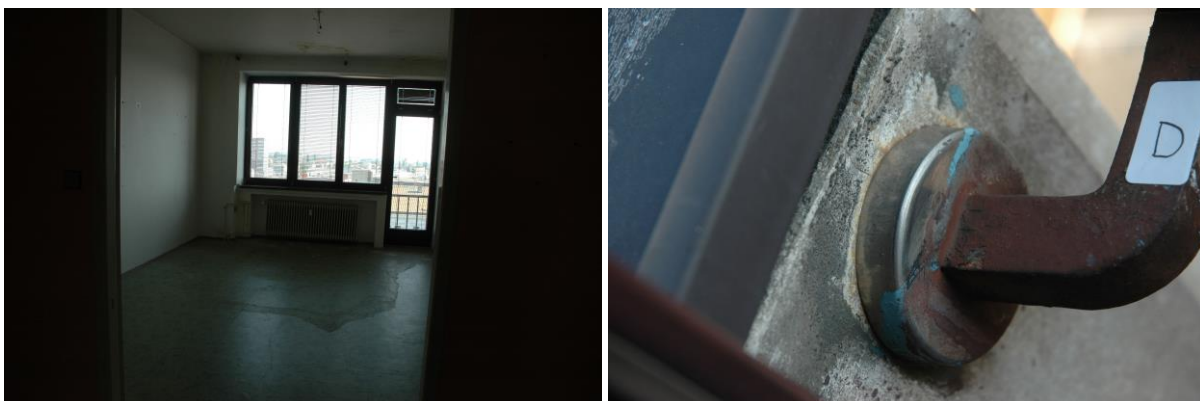
Celkový pohled směrem z interiéru na zábradlí francouzského okna hlavního průčelí objektu. N fotografii vpravo místo odběru vzorku D. Patrný je detail kruhové krytky kotvení. Která byla původně bez nátěru.

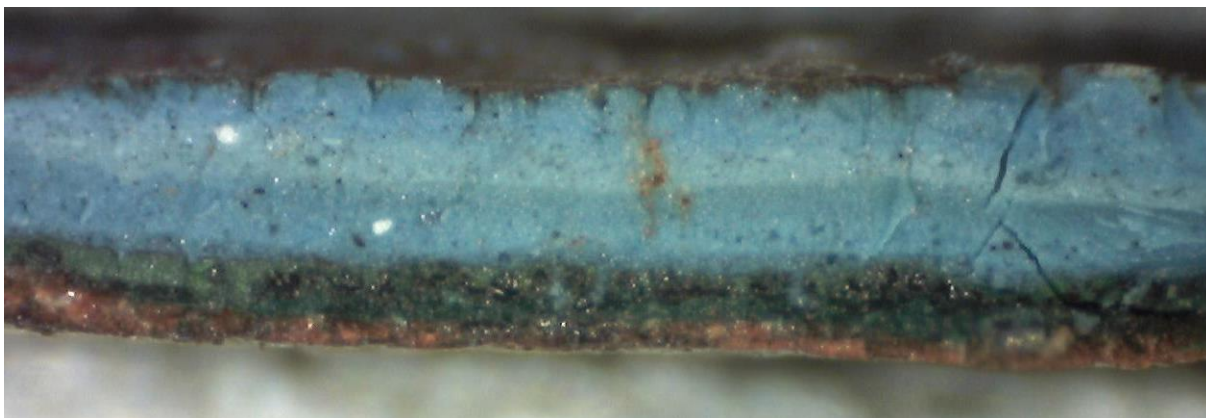
Vzorek D1 - výstavba povrchových úprav při makroskopickém zvětšení

Ve spodních vrstvách jsou patrné červené zbytky podkladového suříkového nátěru. Na jeho povrchu se nachází poměrně zřetelná vrstva krycího nátěru tmavě zelené barevnosti – primární barevnosti. V důsledku oxidace a UV záření mohl poškozený povrch působit namodralým dojmem. To patrně vedlo při sekundárních úpravách spojených s údržbou k volbě modrých odstínů. Jako poslední úprava je zřetelná i tenká linie stávajícího nátěru hnědé barevnosti, který byl patrně aplikován v době spojené s výměnou okenních výplní u nichž byla zcela pozměněna barevnost vnější roviny oken na hnědý odstín.

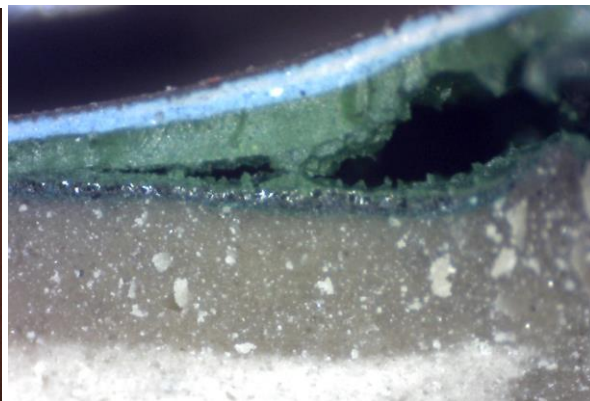
Vzorek E 1 - výstavba povrchových úprav při makroskopickém zvětšení

Na povrchu starého tmelu jsou patrné fragmenty krycího nátěru tmavě zelenomodré barevnosti – primární úpravy povrchu. Zelená barevnost i když v jiném odstínu byla použita i při první udržovací opravě. Na ní pak nacházíme vrstvu krycích nátěrů sytě modré barevnosti, totožných s úpravou zábradlí francouzských oken hlavního průčelí. Poslední úpravou, opět jednotnou pro obě průčelí, avšak zcela v rozporu s úpravou primární, je nátěr prvků sytě hnědým odstínem syntetické barvy na světlé, podkladové technologické vrstvě.

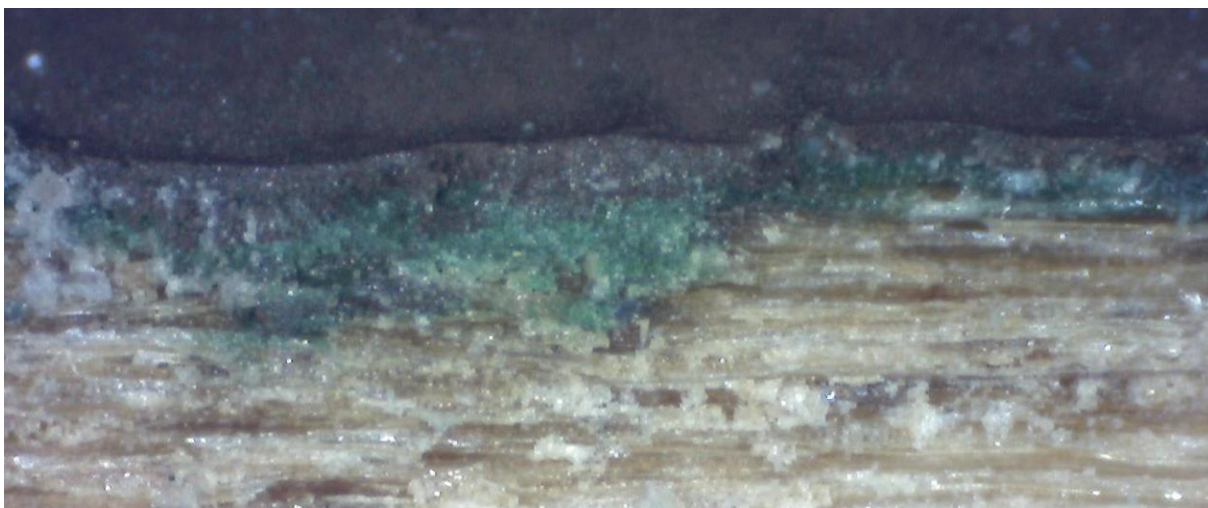
Vzorek F1 - výstavba povrchových úprav při makroskopickém zvětšení

Na povrchu dřeva je patrný tmavě zelený krycí nátěr který je možno považovat za primární úpravu okenních křidel i rámů. Následuje hnědý nátěr značně degradovaný, související s druhotnou úpravou dřevěných rámů.

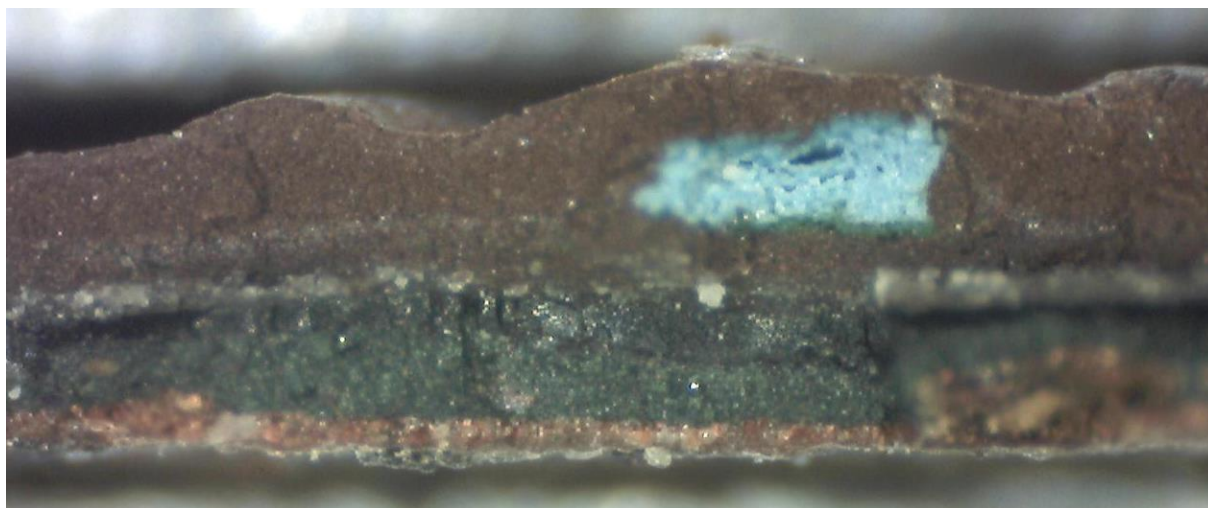
Vzorek G1 - výstavba povrchových úprav při makroskopickém zvětšení

Ve spodních vrstvách jsou patrné červené zbytky podkladového suříkového nátěru. Na jeho povrchu se nachází degradovaná, ale čitelná vrstva krycího nátěru tmavě zelené barevnosti – primární barevnosti. Zřejmě i zde, tak jako na hlavním průčelí byl při druhotných úpravách spojených s údržbou prvku užit krycí nátěr sytě modré barevnosti, viz jeho fragmenty ve vzorku G1. Poslední úpravou je opět krycí nátěr hnědé barevnosti.

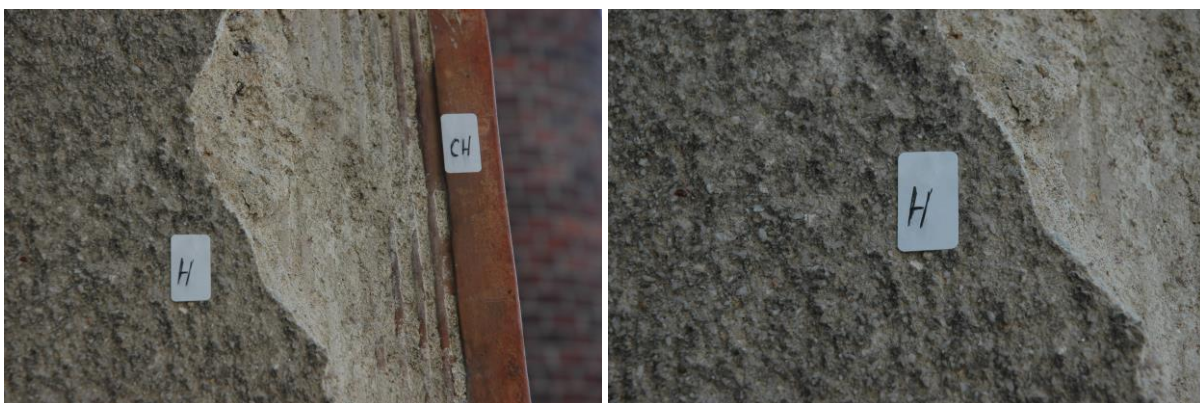
Na fotografiích je místo odběru vzorků H a CH, které byly předmětem materiálové analýzy (viz samostatná příloha. Petrografická a rtg-difrakční analýza, Mgr. D. Všianský).

Fasáda zadního průčelí objektu je omítnuta primárními dvouvrstvými vápenno-cementovými omítkami, přičemž hlavní složkou pojiva omítky svrchní vrstvy je překvapivě vysoký podíl sádry. „Povrchovou úpravu“ tvoří jen tenká technologická vrstva řídkého vápenného pačoku, zatíraného do zavadající hrubozrnné omítky nahozené omítky. Obecně lze konstatovat že omítky dvorního traktu byly ponechány bez povrchové úpravy fasádním nátěrem. Barevnost tedy byla dána použitým materiálem strukturou povrchu.

Vápenno cementové omítky, jejichž plnivem je kopaný říční písek. Blíže viz Petrografická a rtg-difrakční analýza, Mgr. D. Všianský

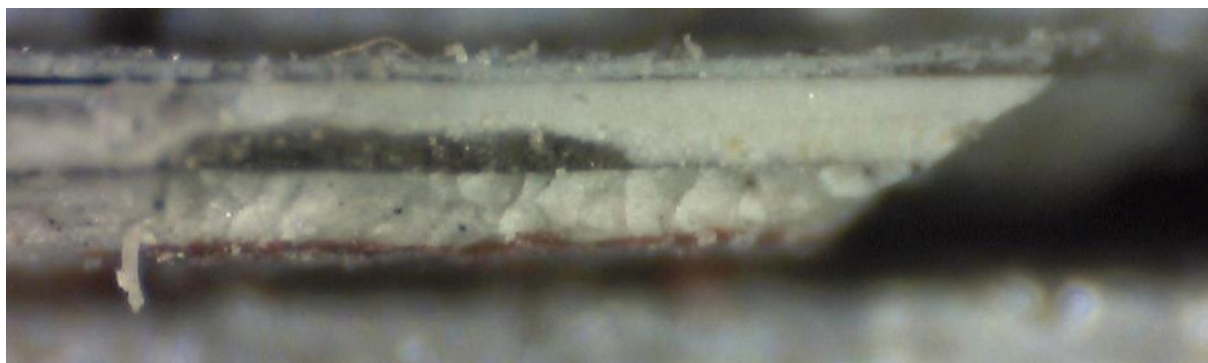
Vzorek II - výstavba povrchových úprav při makroskopickém zvětšení

Ve spodních vrstvách jsou patrné červené zbytky podkladového suříkového nátěru. Na jeho povrchu se nachází fragmenty světlého krycího nátěru v tónované bílé barevnosti. Tato úprava byla ještě jednou zopakována. Poslední stávající barevnost je světle šedá.

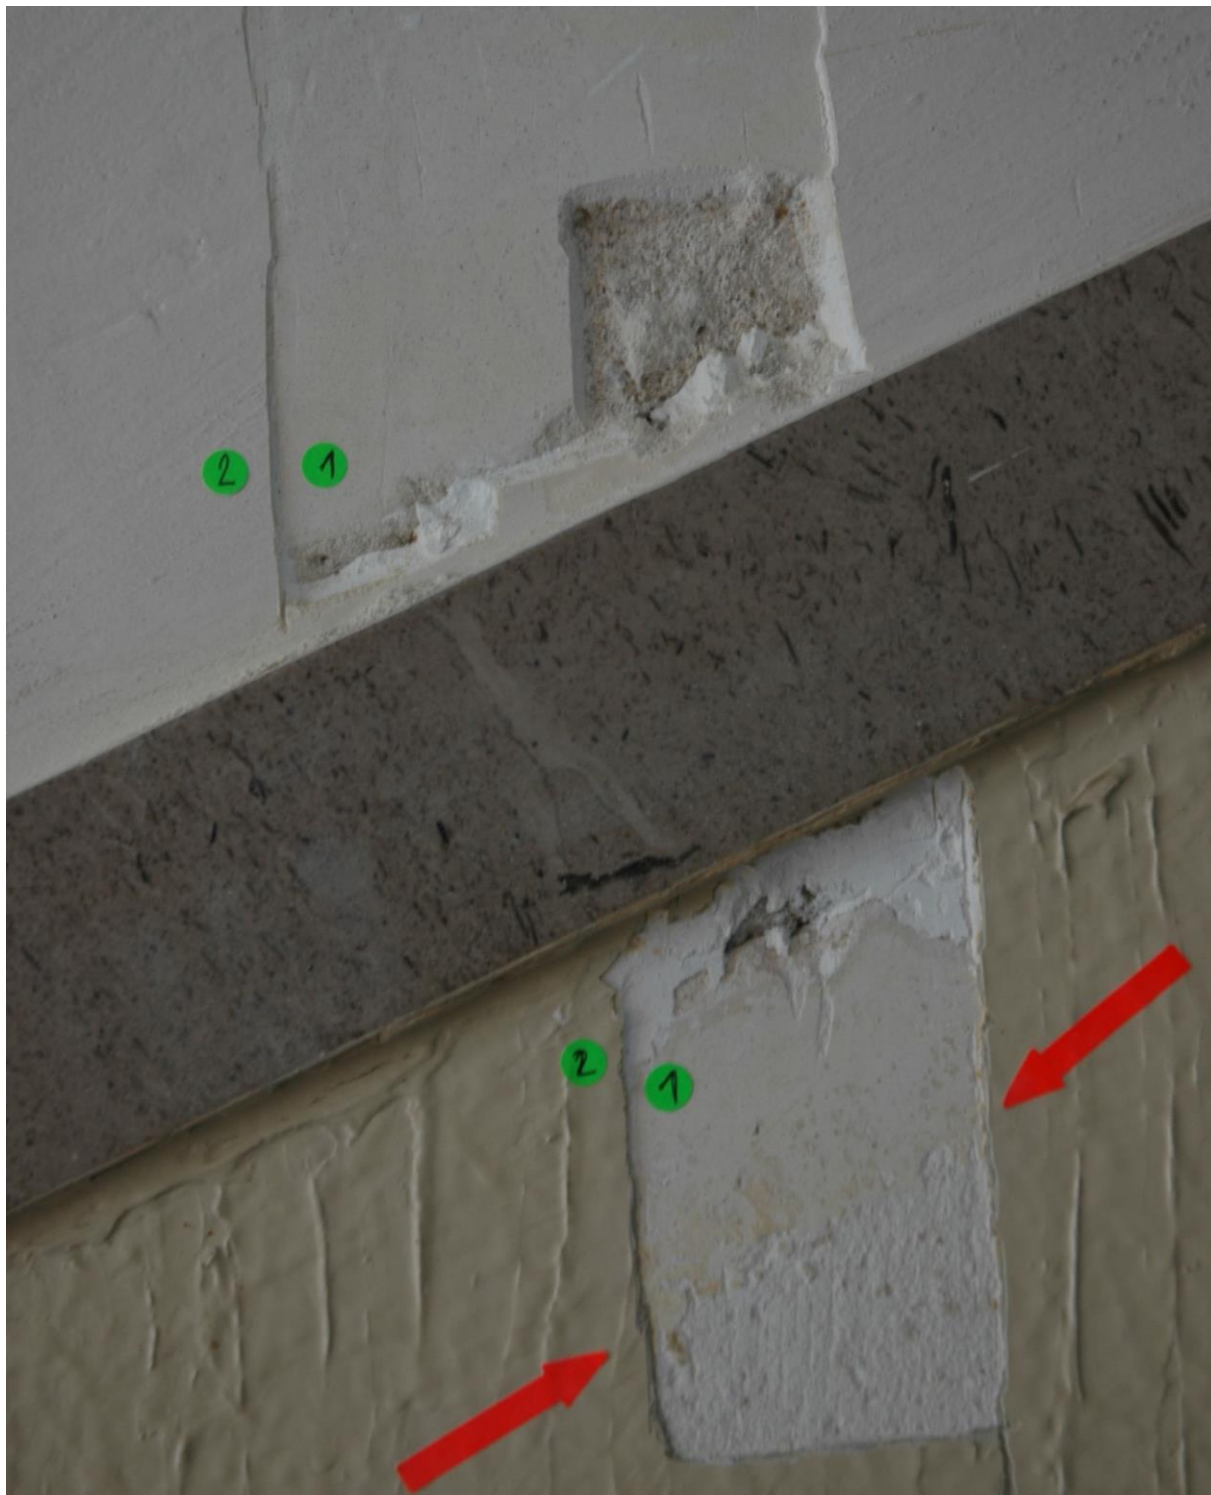
Sonda provedená kolem vloženého kamenného pásu lemujícího kraj olejovým nátěrem opatřené soklové partie poukazuje na druhotnost této úpravy a sekundární vložení kamenného „bordury“. Místo odběru vzorku J -- primární úprava ploch stěn.

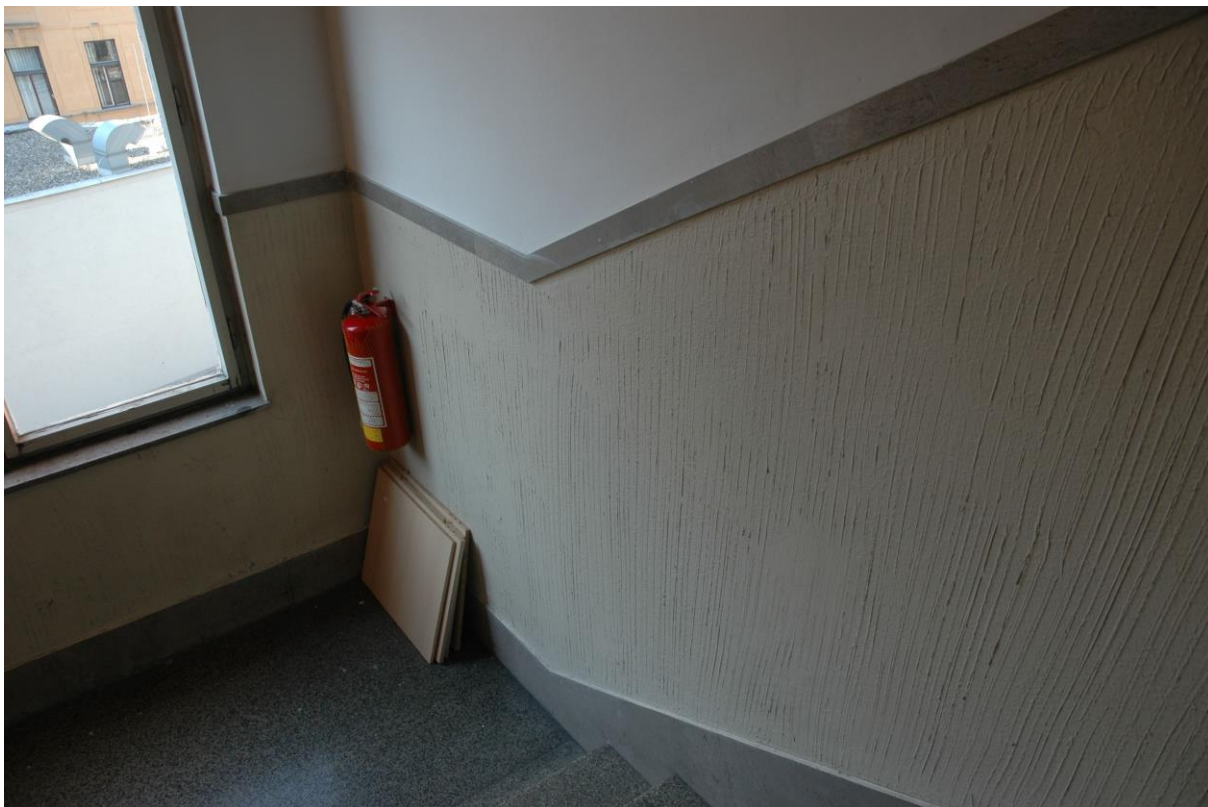
Celkový pohled – druhotná úprava ploch stěn schodiště pomocí „otěru vzdorných“ strukturovaných olejových nátěrů

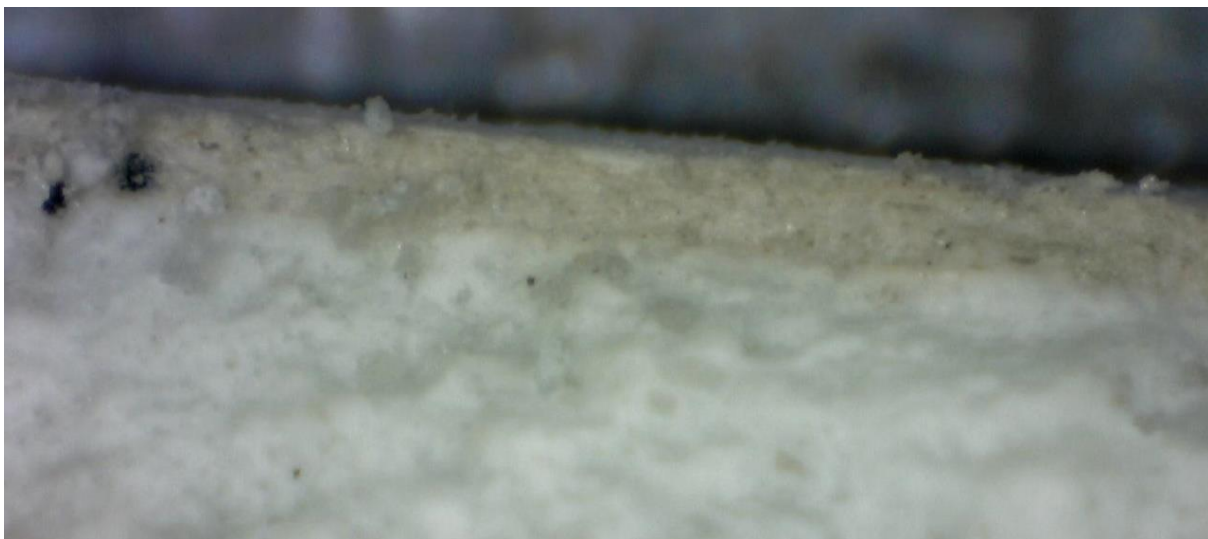
Vzorek J1 - povrchové úpravy ploch stěn při makroskopickém zvětšení

Plochy stěn byly původně upraveny hlazenými sádrovými omítkami na jejichž povrchu se nachází vrstva světle okrového nátěru, patrně vápenného. Na něm se nachází již jen vrstva stávající výmalby.
