Příloha B.2.6c - Posudek odvlhčení zdiva **Hodnotící zpráva {Lc - IX/2020}**

**o provedení stavebně technického posouzení
přízemního objektu školní družiny v areálu ZŠ Křídlovická v
Brně, a to jejích spodních částí 1.NP nad úrovní upraveného
terénu,**

**z hlediska vlhkosti, vlhkostních projevů (dle provedeného
orientačního vlhkostního průzkumu) a možné postupy a návrhy
řešení v souvislosti s plánovaným zateplením objektu**

Prohlídka objektu a proměření vlhkosti stěn a klimatu byly provedeny dne 14. 3. 2020

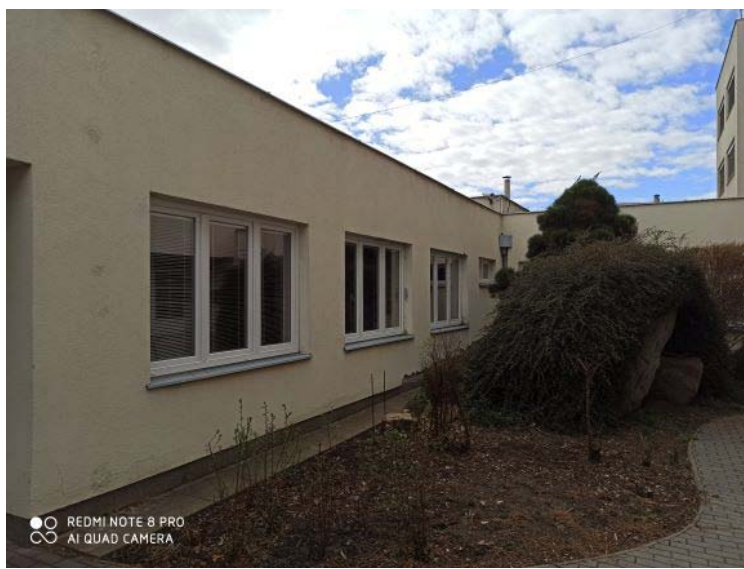
Pohled na fasádu přední
obvodové stěny

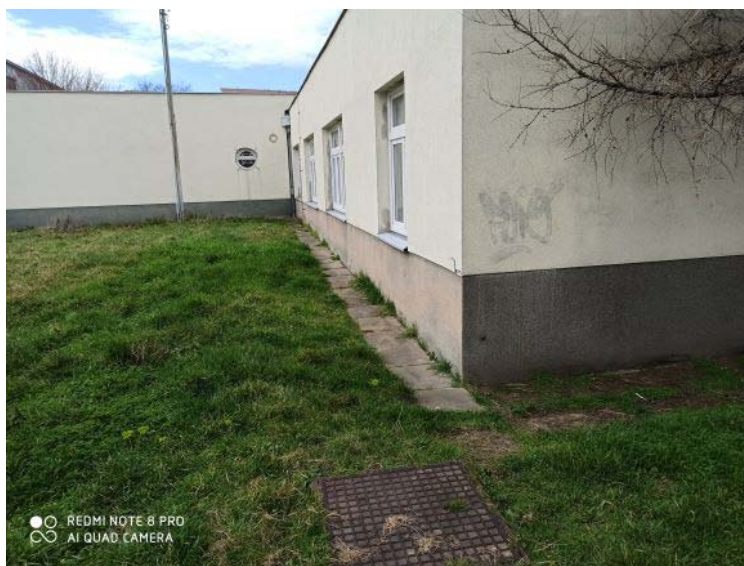
Exteriér – detail
soklových partií zadní
fasády

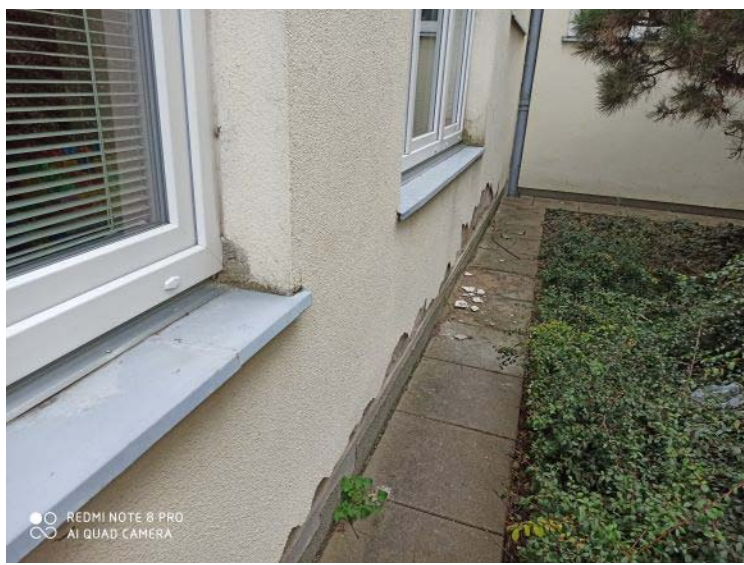
- Ve spodních částech fasády do výšky asi 1 m a v interiéru 1.NP v soklových partiích původních stěn a příček jsou na omítkách viditelné i měřitelné jejich zvýšené zavlhnutí a také již lokální poškození vlhkostí a negativním působením stavebně škodlivých solí.

Detail spodních částí
přední fasády s vlhkostí
poškozenými soklovými
omítkami

13. Soklové partie fasády nutno chránit proti odstříkující vlhkosti, a to do výšky cca 0.6 m systémem následné hydrofobizace na bázi rozpouštědel (např. systém NOAX 2000).

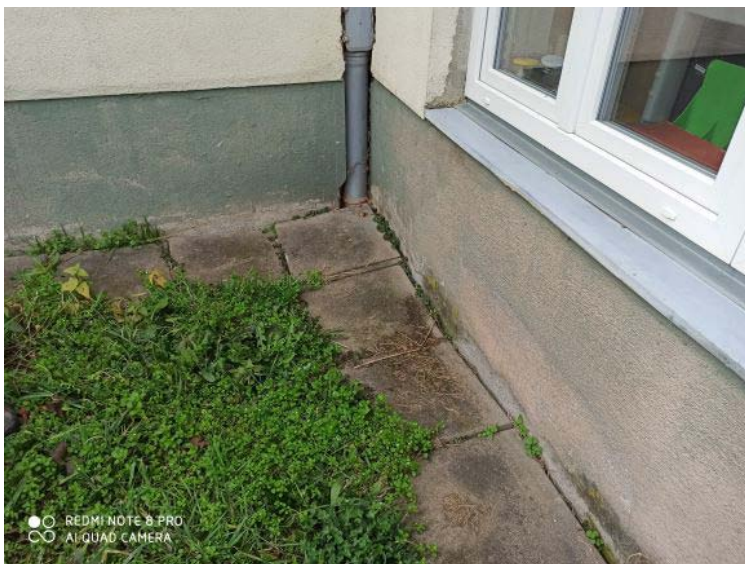
- b) Vyloučit s určitostí nelze lokální poruchy těsností střešních svodů, klempířských prvků a oplechování.
 - c) Nedostatečně řešené odvodnění povrchové vody z okolí objektu a nedostatečně svisle utěsněný detail styku obvodových stěn a terénu způsobující nadměrný vtok vlhkosti k patě objektu (negativní vliv zde má i lokální navýšení okolního terénu nad úroveň stávajících vodorovných hydroizolací spodní stavby objektu).

Detail soklových částí
zadní fasády v blízkosti
střešních svodu a
lokálního propadu
okapního chodníku

1. V rámci plánovaných stavebních úprav je třeba (mimo jiné) zajistit funkčnost a těsnosti střešních svodů včetně jejich zaústění do ležaté kanalizace, rozvodů kanalizace, ZTI a jiných trubních rozvodů, klempířských prvků a oplechování.

2. Dále je nutné zajistit funkční odvodnění povrchové vody z okolí všech obvodových stěn objektu. Terén v okolí objektu je nutné vyspádovat, a to směrem od objektu.

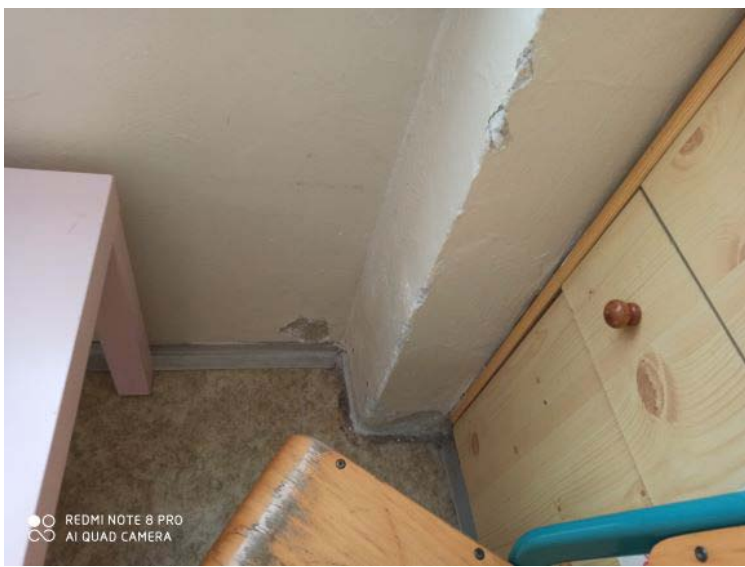
Detail poškození omítek
vlhkostí a solemi
v interiéru místnosti
1.NP

9. Poškozené omítky v interiéru 1.NP a na fasádě je třeba do vzdálenosti asi 80 cm od úrovně poškození nebo zvýšené vlhkosti osekát a proškrábnout spáry. V interiérech 1.NP do výšky asi 1-1.5 m (u původních stěn).

10. Osekané omítky v interiéru je třeba jako řešení zbytkové vlhkosti a solí nahradit systémem sanačních hydrofilních omítek s tepelně izolačními vlastnostmi ($\lambda < 0.07$; např. systém **Baurex-Aqua**), a to v tl. min. 2.5 cm (před zahájením sanačních prací doporučujeme další kontrolní měření vlhkosti, jehož cílem bude přesné vymezení nutných ploch sanačních omítek).

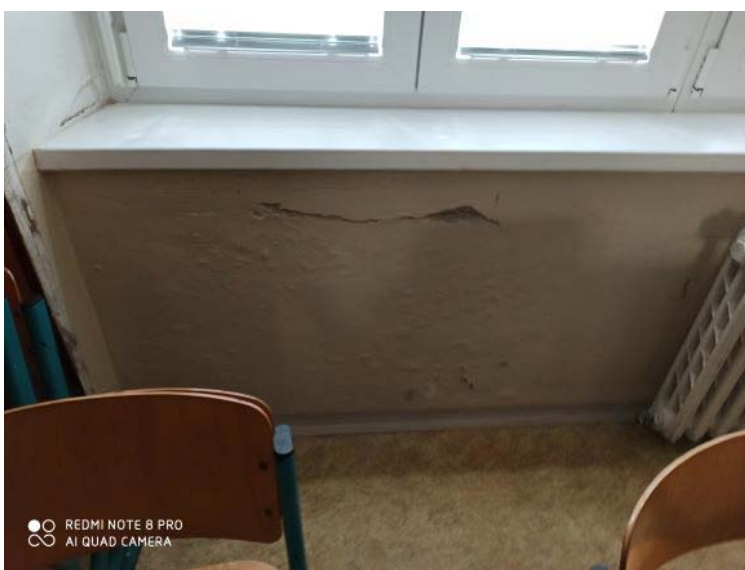
- d) Odstříkující dešťová voda způsobující nadměrné zavlhnutí hlavně soklových partií exteriéru.
 - e) Nevhodné stavební úpravy – zejména neprodyšné úpravy povrchů s vysokým obsahem cementu a neprodyšné výmalby, které při nefunkčnosti vodorovných hydroizolací spodní stavby výrazně snižují výparnou plochu a brání spodní stavbě zde plnit také „dýchací funkci“.

Detail poškození omítek
a výmalby vlhkostí a
solemi na zadní
obvodové stěně
v interiéru 1.NP

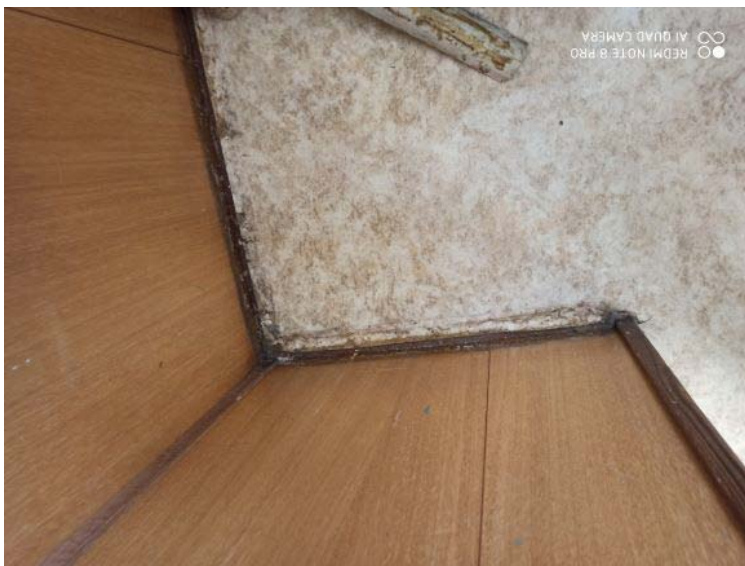
- Podlahy 1.NP jsou hlavně betonové opatřené různými typy nášlapných vrstev (zejména LINO). Pod těmito nášlapnými vrstvami je již patrné zvýšené zavlhnutí a vznik plísní (pravděpodobně vlivem nedostatečné funkčnosti stávající vodorovné hydroizolace podlah 1.NP, popř. jejich detailů).

Detail vzniku plísní pod
podlahovou lištou
v místnosti 1.NP vlivem
nefunkčnosti
vodorovných
hydroizolací

7. Podlahy 1.NP a jejich skladby doporučujeme realizovat nově s tím, že vodorovnou plošnou hydroizolaci podkladních betonu nových podlah 1.NP je efektivní řešit systémem krystalické izolace betonu (1 Kg/m² v 1-2 nátěrech; např. systém Sikkaton B)

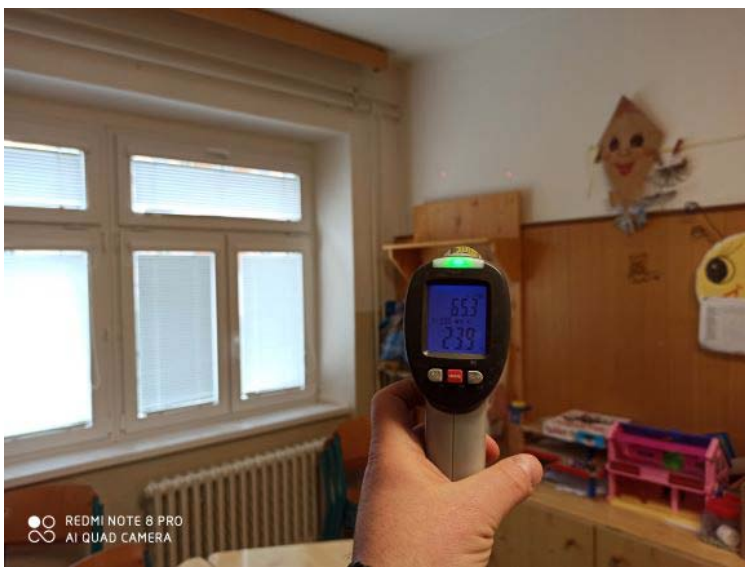
- f) Nedostatečná cirkulace vzduchu v interiéru místností 1.NP způsobující zvýšené hodnoty jeho relativní vlhkosti a následně také vznik kondenzátu a plísní.

Detail z měření relativní
vlhkosti vzduchu
s hodnotou 65.3% -
prostředí vlhké

14. V prostorech interiéru sanovaných místností 1.NP je třeba zajistit z důvodu omezení rizika vzniku kondenzátu cirkulaci vzduchu a požadovanou relativní vlhkost (max. 55%). S výhodou lze k odvětrání interiérů využít stávající nevyužívané komínové průduchy nebo bude třeba instalovat dostatečný počet ventilátorů s vlhkostním čidlem nebo obojí.

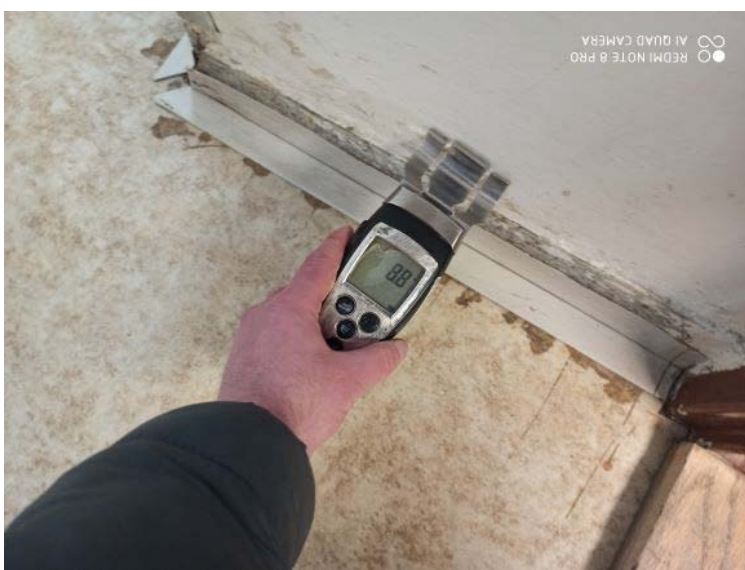
- zdivo: obvodové i vnitřní původní zdivo přízemního objektu školní družiny nad úrovní upraveného terénu je namáháno **zvýšenou až vysokou vlhkostí**, způsobenou zejména vztlínající vlhkostí a dalšími vlhkostně negativními vlivy – viz kapitola Stanovení příčiny.
- omítky: hlavně soklové partie fasády a původních stěn interiéru 1.NP (do výšky asi 1-1.5 m) jsou namáhány zvýšenou vlhkostí a negativním působením stavebně škodlivých solí, dochází zde již na některých místech k odtržení omítek od podkladu a k mechanické degradaci
- vlhkost: 2.8 – 9.3 % - **vlhkost velmi nízká až vysoká**
- rel. vlhkost vzduchu: 62-68% - **prostředí vlhké**

Detail z měření vlhkosti
zdiva ve spodní části
vnitřní stěny 1.NP –
naměřená hodnota činí
8.8% - vlhkost vysoká
