P R O J E K T		I N V E S T O R		A R C H I T E K T	
PARK NA MORAVSKÉM NÁMĚSTÍ V BRNĚ		ÚMČ Brno-střed Dominikánská 2 601 69, Brno IČO: 44992785 DIČ: CZ44992785

consequence forma, s.r.o. 756 04, Nový Hrozenkov 760 IČO: 04849582 DIČ: CZ04849582 kancelář : Botanická 59, 602 00 Brno e. info@consequence.cz t. +420 530 345 204	
AUTORIZOVANÝ PROJEKTANT Ing. Dušan Šponer				DATUM 23.07.21	PARÉ
VYPRACOVAL Ing. Dušan Šponer					
STUPEŇ DOKUMENTACE PDPS		MĚŘÍTKO			
ČÁST DOKUMENTACE E Dokladová část					
NÁZEV VÝKRESU		ČÍSLO VÝKRESU			
Stavebně-technický průzkum fontány				E.9

Stavebně technický průzkum fontány na Moravském nám. v Brně

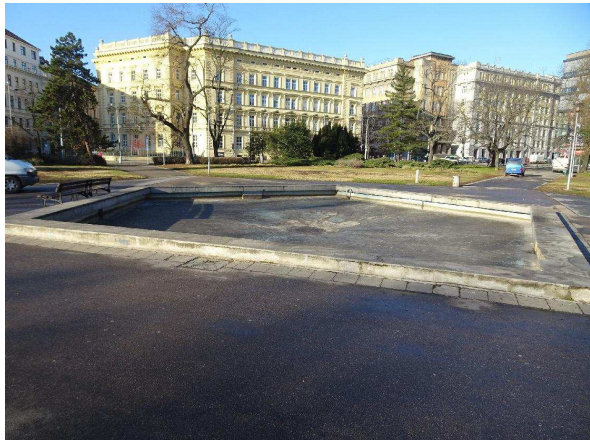
1.

Na základě požadavku objednatele byl dne 20.02.2020 proveden stavebně technický průzkum výše uvedené fontány zaměřený a možný výskyt materiálů s obsahem azbestových vláken, viz foto č.1.

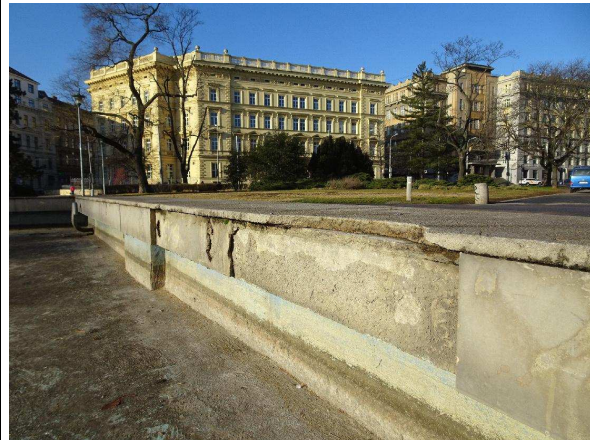
2.

Hlavní těleso kašny je provedeno z monolitického betonu či železobetonu, povrch je pak většinou zahrazen cementovým potěrem, foto č.2 - 5. Tyto materiály azbestová vlákna neobsahují.

Horní část kašny nad úrovní okolního terénu je obložena kamennými deskami, které azbestová vlákna neobsahují, foto č.2, 3.

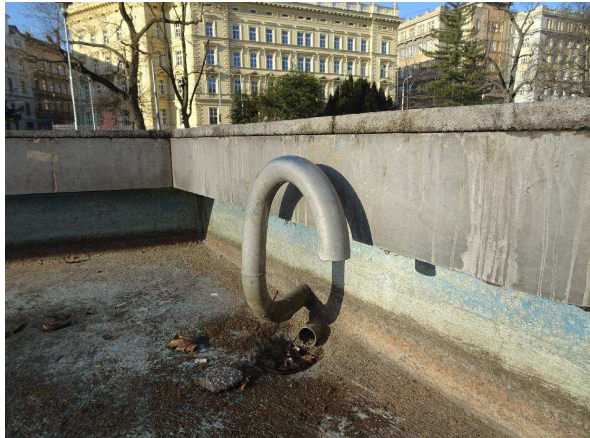
5.

U jedné boční stěny je provedeno ocelové cirkulační potrubí, které neobsahuje azbestová vlákna, foto č.5.

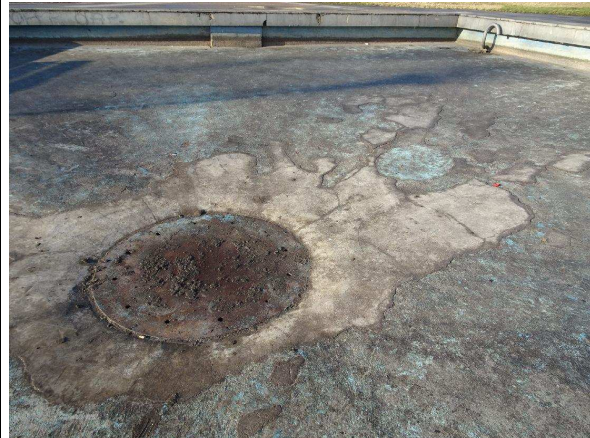
6.

Uprostřed plochy fontány je proveden betonový trychtýř ukončující ocelové přívodní potrubí. Trychtýř je překryt perforovaným kruhovým plechem, foto č.6. Tyto materiály azbestová vlákna neobsahují.
