## ZPRÁVA O REVIZI KANALIZACE

**Objekt :** Veverčí 254 / 71  
602 00 Brno – Veverčí

**Datum:** 09. 02. 2022

**Sebak spol. s r. o.**

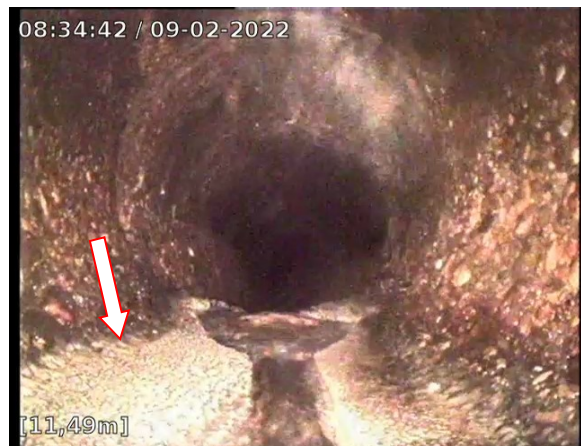
**FOTO 001**

Foto č.	Staničení (m)	Popis nálezu
	0,0	Začátek úseku, Š1
001	0,5 – 16,0	Překážka odtoku v průtokové části, pevný sediment cca do 3cm, místy zadržuje vodní hladiny
002	6,5 – 9,0	Stálá hladina vody cca 2 cm
	20,5	Napojení na hlavní řad, konec revize úseku

Závěr	
Průtočnost:	Omezena pevným sedimentem a tvorbou vodních hladin
Stěny potrubí:	Pokročilá koroze stěn betonové trouby
Spoje:	Pokročilá koroze stěn betonové trouby může ve spojích způsobovat netěsnosti

Doporučujeme odstranit uvedené poruchy.

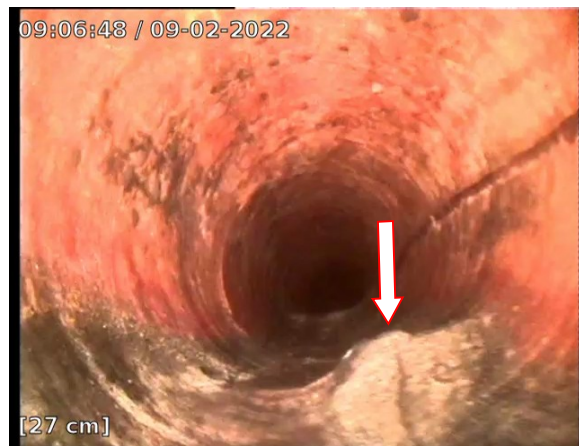
**FOTO 003**

Foto č.	Staničení (m)	Popis nálezu
	0,0	Začátek úseku, Š1
003	0,4	Překážka odtoku v průtokové části, pevný sediment cca 2cm
004	0,9	Překážka odtoku v průtokové části, pevný sediment cca 2 – 3 cm
005	0,9 – 1,6	Stálá hladina vody cca 2 - 3 cm
006	3,1	Překážka odtoku v průtokové části, pevný sediment cca 2cm
007	3,2 – 3,6	Stálá hladina vody cca 2 cm
	5,0	Odbočka v horní části vpravo
	5,2	Odbočka v horní části vlevo
	5,6	Přechod na menší DN
008	7,5 – 11,6	Stálá hladina vody, usazeniny v průtokové části kanalizace cca 2 - 3 cm
	11,6	Odbočka vlevo
	11,9	Odbočka vpravo
	12,1	Odbočka vpravo
	17,2	Kanalizace se stáčí vpravo, konec revize úseku

Doporučujeme odstranit uvedené poruchy.

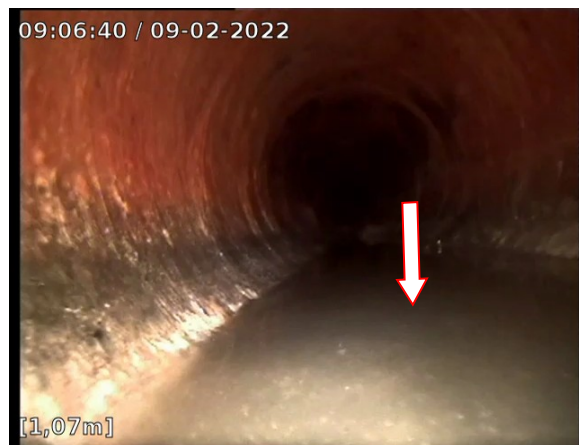
**FOTO 005**

Průtočnost:	Omezena překážkami odtoku a tvorbou vodních hladin
Stěny potrubí:	Zaneseny usazeninami a sedimenty, možný průhyb potrubí
Spoje:	Bez viditelných vad

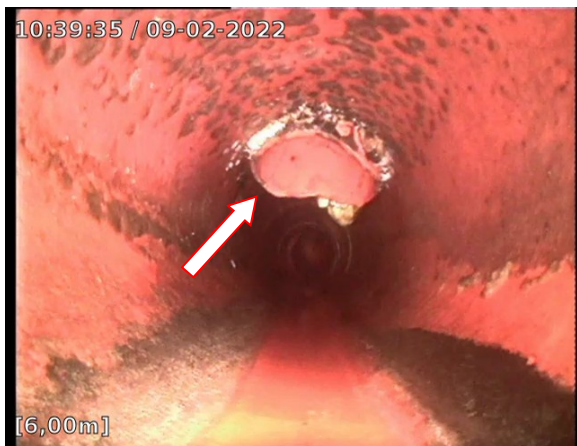
**FOTO 009**

Foto č.	Staničení (m)	Popis nálezu
	0,0	Začátek úseku, Š1
	5,2	Odbočka vpravo
	5,4	Čisticí kus
009	6,4	Vyčnívající zaústění v horní části cca 2 cm
	6,9	Odbočka vpravo
010	7,1	Nedoražený spoj cca 1 cm
	7,3	Odbočka vlevo
	7,6	Kanalizace se stáčí mírně vpravo
	7,8	Odbočka v horní části
	8,0	Přechod na menší DN
	9,3	Kanalizace se stáčí mírně vpravo
	11,0	Změna materiálu: litina
011	11,0 – 13,9	Pokročilá koroze stěn litinového potrubí
	13,5	Odbočka v horní části
	13,9	Konec revize úseku

Průtočnost:	Omezena vyčnívajícím zaústěním a zdrsněným povrchem litinového potrubí
Stěny potrubí:	Pokročilá koroze stěn litinového potrubí
Spoje:	Nedoražený spoj a pokročilá koroze stěn litinové trouby mohou ve spojích způsobovat netěsnosti

Doporučujeme odstranit uvedené poruchy.

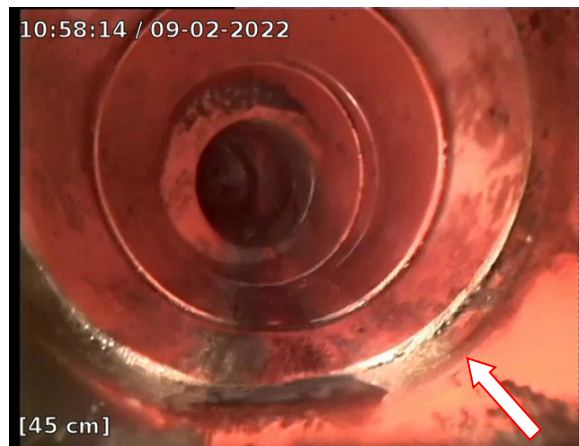
**FOTO 012**

Foto č.	Staničení (m)	Popis nálezu
	0,0	Začátek úseku, Š2
	0,2	Odbočka v horní části
012	0,4	Nedoražený spoj cca 1cm
	0,9	Přechod na menší DN
	1,0	Odbočka vpravo
	1,4	Změna materiálu: sanační rukáv
	3,3	Změna materiálu: litina
	3,5	Přechod na svislou kanalizaci, konec revize úseku

Spoje: Nedoražený spoj může způsobovat netěsnost

Doporučujeme odstranit uvedené poruchy.
