**ZPRÁVA O PROVEDENÍ  
STAVEBNĚ TECHNICKÉHO PRŮZKUMU OBJEKTU  
BYTOVÉHO DOMU KOUNICOVA 42 - ZAHRADNÍKOVA 10 V BRNĚ**

**Brno, červenec 2017**

Na základě požadavku objednatele byl proveden stavebně technický průzkum (dále jen STP) bytového domu na rohu ulic Kounicova 42 a Zahradníková 10 z důvodu zjištění stavu stavebních konstrukcí před plánovanou rekonstrukcí objektu.

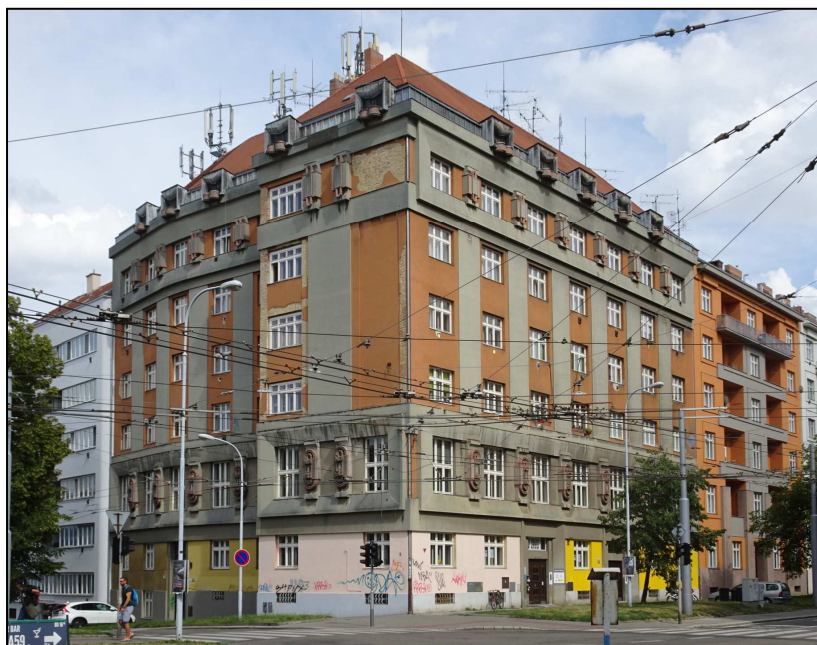
Jedná se o sedmipodlažní bytový rohový dům, který navazuje na řadovou zástavbu ulic Kounicova a Zahradníková, foto č.0 na titulním listě. Objekt byl postaven ve 20. letech 20. století a za dobu své existence pravděpodobně neprošel výraznější rekonstrukcí se zásahy do nosných konstrukcí.

- Z ulice jsou již vápenocementové omítky zcela „strávené“, drolí se, rozpadají, nedrží s podkladem, na mnoha místech již zcela odpadly, foto č.0 na titulním listě, foto č.16 - 20. **Vápenocementové omítky na uličních fasádách bude nutno v celém rozsahu provést nově.**

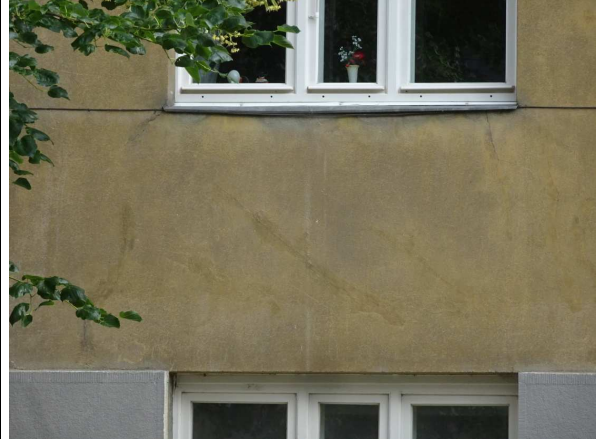
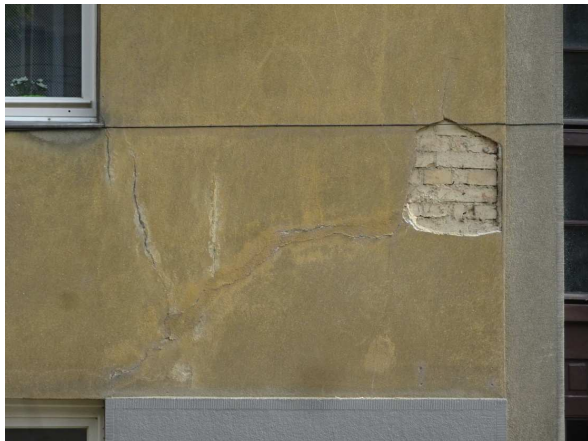
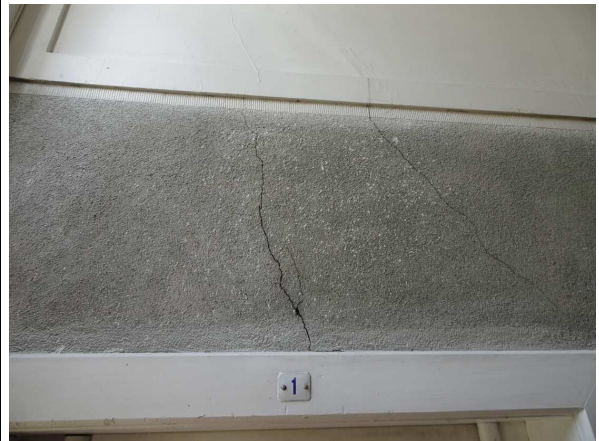
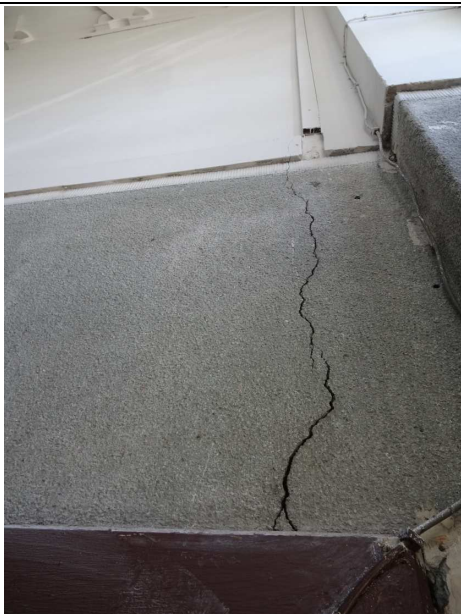
- Základy nosných cihelných stěn jsou pravděpodobně provedeny z cihelných základových pasů, vzhledem k době výstavby však by již mohly být i z pasů betonových.
- **Vzhledem k tomu, že na objektu většinou nejsou patrný žádné výraznější trhliny způsobené poklesem základů, lze předpokládat, že tyto plní svoji funkci a lze je i nadále využívat.**
- Výjimkou je oblast v okolí vstupu do objektu z ulice Zahradníková, kde se na stěnách v 1.PP a 1.NP jsou patrné výrazné trhliny, jejich příčinou by mohlo být místní podmáčení základů, případně jejich nevhodné podkopání při provádění přípojek, foto č.1 - 5.

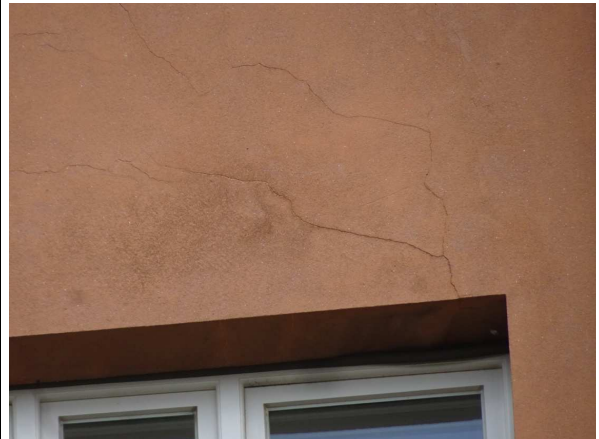
6.

- Svislé nosné konstrukce jsou provedeny z cihelného zdiva (cihly plné pálené) na maltu pravděpodobně vápennou nebo vápenocementovou.
- **Vzhledem k tomu, že na objektu většinou nejsou na zdivu patrný žádné výraznější trhliny, lze předpokládat, že tyto plní svoji funkci a lze je i nadále využívat.**
- Jak již bylo uvedeno výše, výjimkou je oblast v okolí vstupu do objektu z ulice Zahradníková, kde se na stěnách v 1.PP a 1.NP jsou patrné výrazné šikmé a svislé trhliny, a to nejen na fasádě z exteriéru, ale i z interiéru, foto č.1 - 5. Tyto trhliny doporučujeme dlouhodoběji (cca 1 rok) sledovat, aby se zjistilo, zda jsou ještě aktivní, či pasivní.
- Ze strany ulice Zahradníková jsou výjimečně patrné trhliny v oblasti nadokenních překladů, foto č.6.

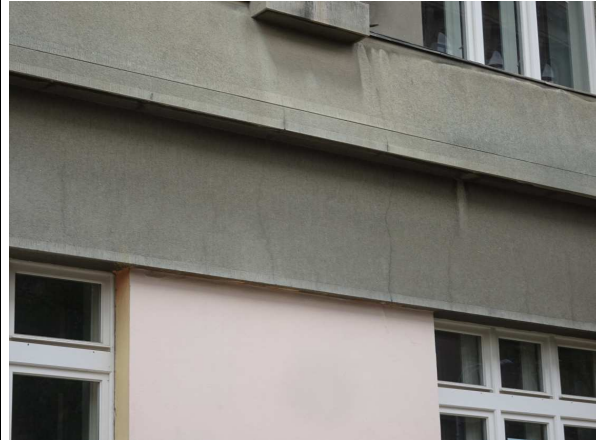
- Velké množství drobných, většinou svislých trhlin je patrné na cementových ozdobných omítkách na fasádách z ulice, foto č.7, 8. Tyto trhlinky nejsou staticky závažné a mohly být způsobeny jednak smrštěním cementových omítek z umělého kamene a jednak i blízkou dopravou.

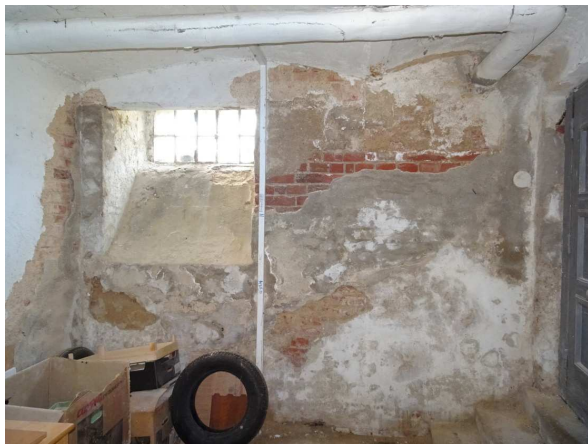
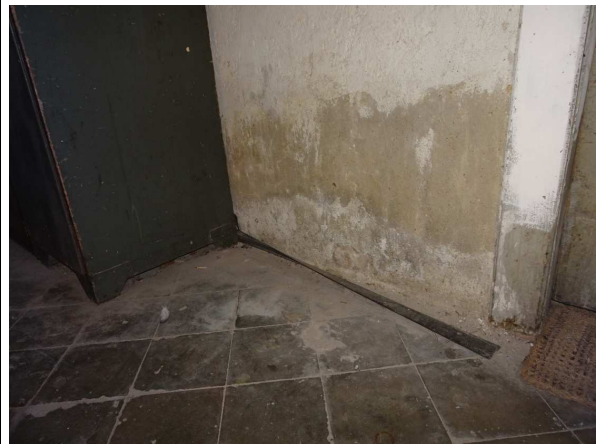
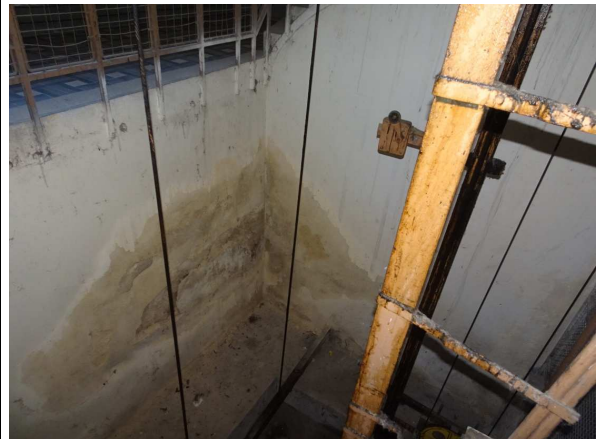
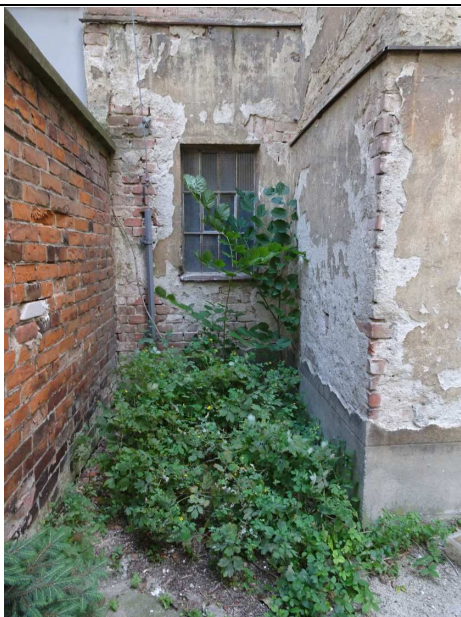
- Vlhkostní „mapy“ na omítkách svědčí o tom, že je cihelné zdivo v 1.PP místy výrazně vlhké. Nejvíce pak to, které je pod terénem (obvodové zdivo ze strany ulice), ale i jinde - výtahová šachta, vnitřní zdivo, zdivo z nádvoří a světlíku atd., foto č.9 - 15.

- Svislé ani vodorovné hydroizolace nebyly zjištěny, pokud nějaké existují, budou již vzhledem ke stáří objektu zajisté za hranicí své životnosti.
- Vlhkost zdiva je způsobena vodou pronikající do zdiva z okolního terénu, povrchovou vodou ze špatně vyspádaných chodníků, vlhkostí pronikající do zdiva z podzákladí, přímou dotací srážkové vody při místní absenci omítek, pravděpodobně i vodou z porušené kanalizace atd.

- Z exteriéru, ale i v interiéru jsou použity cementové omítky, které neumožňují „dýchání“ zdiva, vlhkost se pak tlačí do ještě větší výšky.
- Některé prostory 1.PP jsou velice špatně provětrávané.

- **Při rekonstrukci objektu se bude nutno věnovat problematice vlhkosti zdiva. Bude nutno provést opravu či nové provedení omítek fasád, místy i vyspravení zdiva, odstranit všechny poškozené vnitřní omítky a nahradit je sanačními omítkovými systémy, pro odstranění či snížení vlhkosti zdiva bude nutno dle možnosti provést chemickou injektážní clonu, pravděpodobně i odkopání okolního terénu a provedení nové svislé hydroizolace, v 1.PP provést odsolení zdiva a ponechat ho jako režné atd.**

- **V rámci podrobného stavebně technického průzkumu (dále jen STP) doporučujeme provést průzkum vlhkosti a zasolení zdiva a odbornou firmou navrhnout jeho sanaci.**

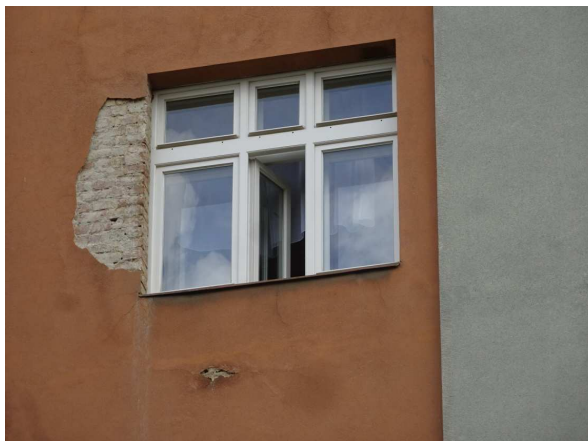
17.

- Okenní výplně směrem do ulic byly cca před dvěma lety vyměněny. Okna jsou dřevěná dvojítá, přičemž vnější okno je zaskleno izolačním dvojsklem a vnitřní okno je zaskleno jednoduchým sklem, foto č.17, 19. **Okna do ulice jsou vzhledem k jejich nedávné výměně ve velmi dobrém technickém stavu a lze je i nadále využívat.**

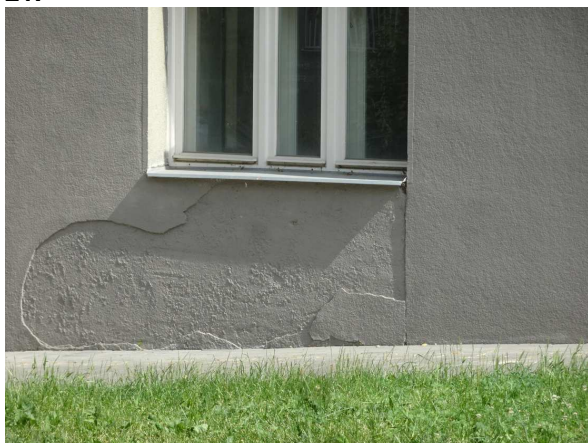
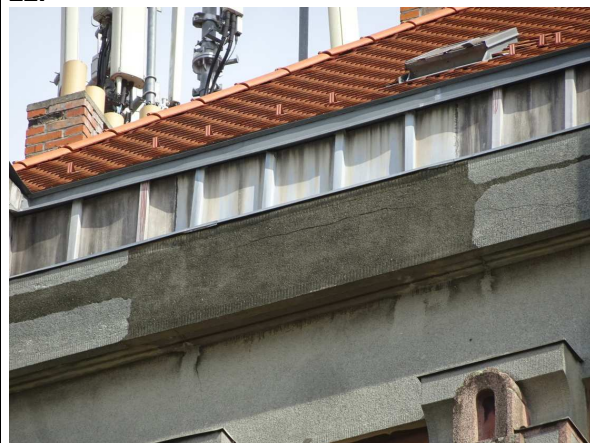
- Cementové omítky na uličních fasádách jsou poškozeny podstatně méně, ale i tyto místy odpadají nebo již byly vyspravované, foto č.21, 22. **Cementové omítky na uličních fasádách bude nutno v celém rozsahu provést nově.**

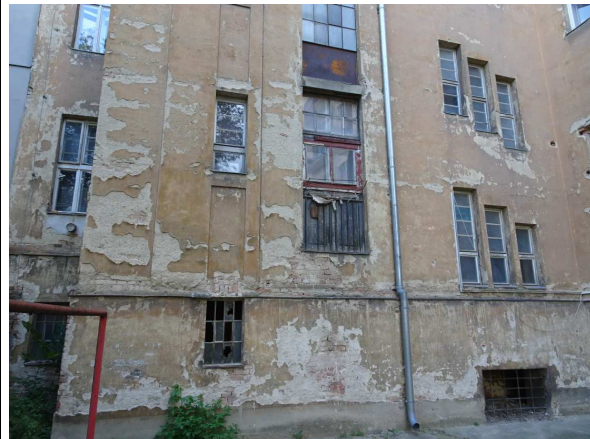
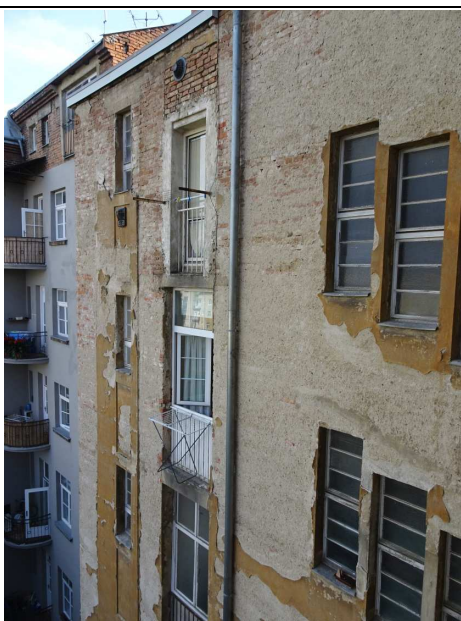
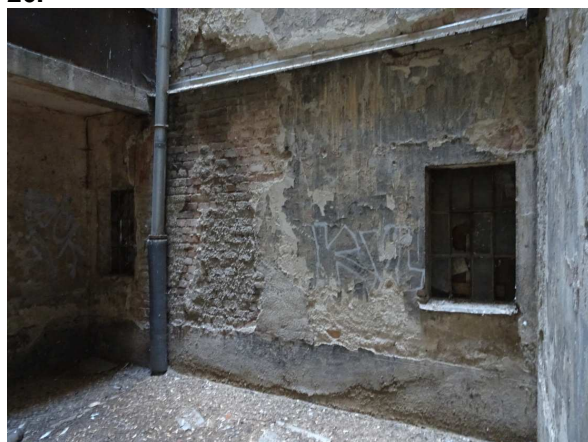
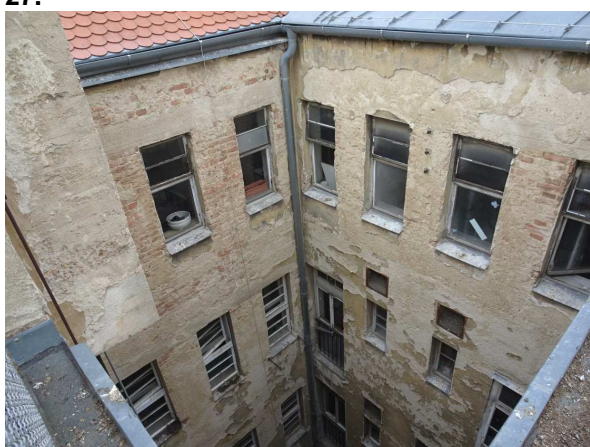
- V úplně dezolátním stavu jsou omítky z nádvoří i ve světlíku - jsou již zcela „strávené“, drolí se, rozpadají, nedrží s podkladem, na mnoha místech již zcela odpadly, foto č.23 - 27. **Omítky na dvorních fasádách i ve světlíku bude nutno v celém rozsahu provést nově.**

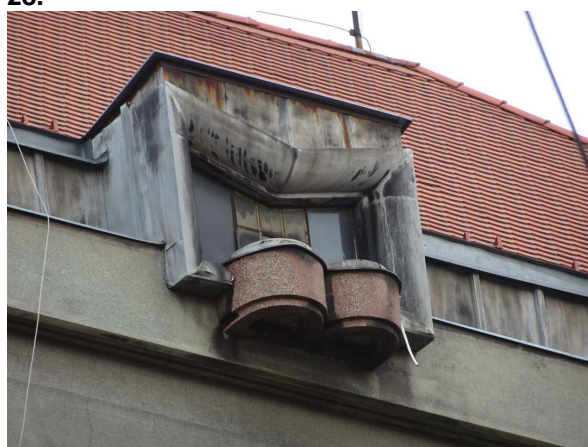
28.

- Ve špatném stavu jsou okna z ulice do půdního prostoru a okna do sklepa, foto č.28, 29.
- Hlavní vstupní dveře do objektu jsou původní dřevěné profilované průměrného technického stavu, foto č.29. Dveře nejsou nijak izolovány a spárami mezi rámy a křídly dochází k prostupu tepla. **U dveří bude nutno provést jejich repasi.**

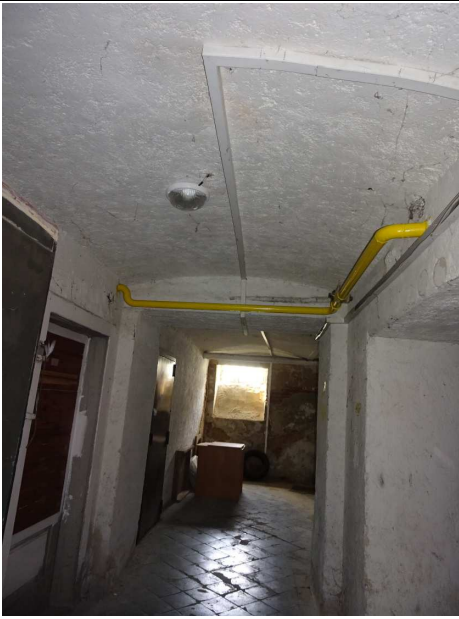
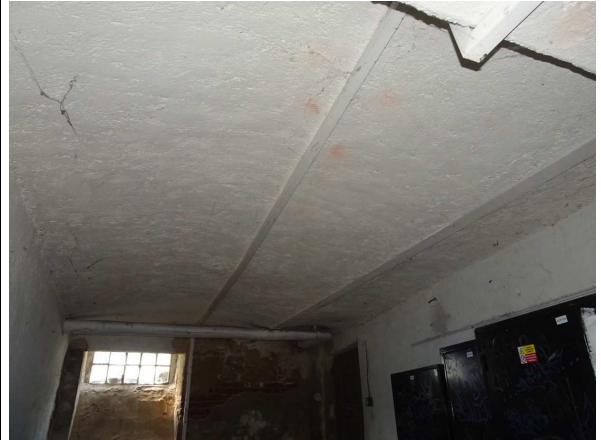
- Stropní konstrukce nad 1.PP jsou z části tvořeny cihelnými klenbami valených do ocelových nosníků nebo do zdiva, foto č.37, 38. **Klenby nejsou staticky porušeny a lze je i nadále využívat.**
- Nad částí 1.PP byly zjištěny i ŽB monolitické žebírkové a deskové stropy, foto č.39. **Ani tyto nejsou staticky porušeny a lze je i nadále využívat.**
- Stropní konstrukce v nadzemních podlažích jsou tvořeny v prostorech chodeb (prostřední trakt) železobetonovými deskami s průvlaky, v ostatních prostorech nebylo možno skladbu stropní konstrukce zjistit. Vzhledem k vysoké tloušťce stropní konstrukce (500mm) se dá předpokládat provedení železobetonových žebírkových stropů do ztraceného bednění (bedničkové stropy), případně dřevěné trámové stropy. Tyto konstrukce nebyly předmětem tohoto STP.

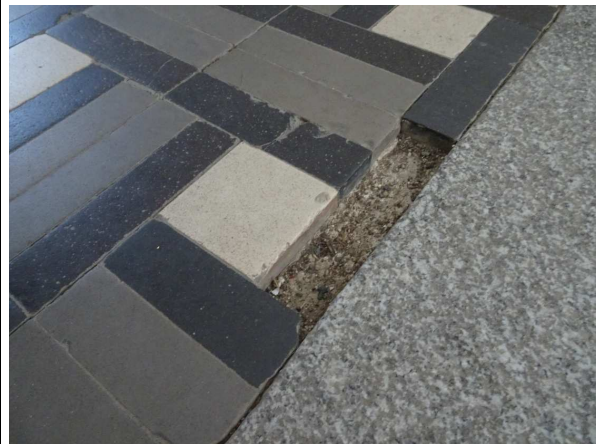
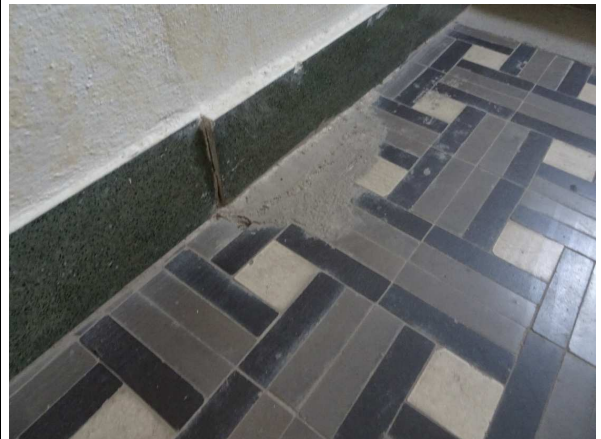
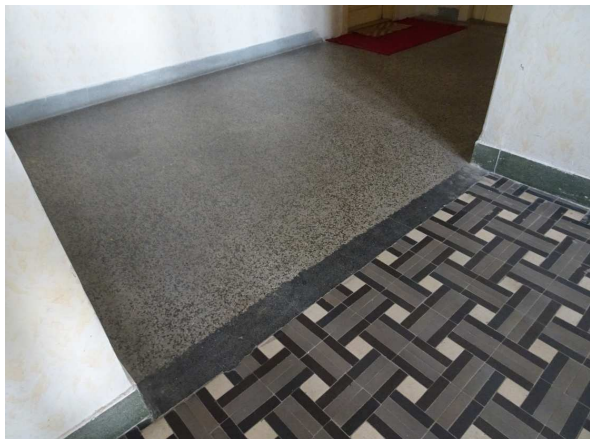
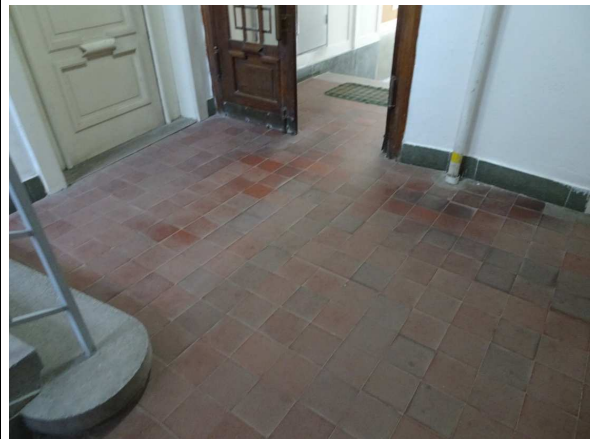
- Podlahy v jednotlivých bytech nebyly předmětem tohoto STP.
- Společné chodby v nadzemních podlažích jsou opatřeny keramickou dlažbou nebo jsou nášlapné vrstvy teracové, foto č.40 - 44. Tyto podlahy jsou již místně neodborně opravované. **U podlah ve společných prostorách bude nutno provést místní opravy, pokud by měly být provedeny kvalitně, bude nutno dlažbu nechat vyrobit na zakázku.**

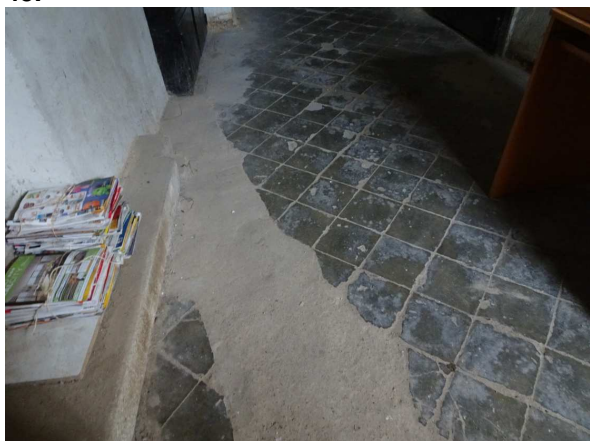
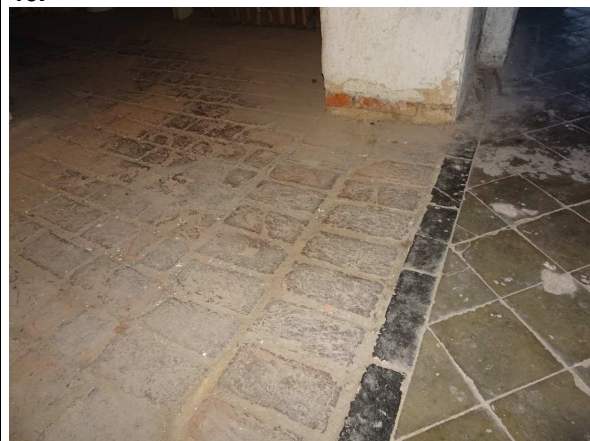
- V 1.PP jsou podlahy z betonových dlažeb, cihelných dlažeb či z novodobějších cementových potěrů či betonové mazaniny, i tyto podlahy jsou již místně narušené a poškozené, foto č.45, 46. **V 1.PP bychom vzhledem k vlhkosti zdiva doporučovali provést podlahy prodyšné s malým difúzním odporem, čímž by se napomohlo ke snížení vlhkosti zdiva.**

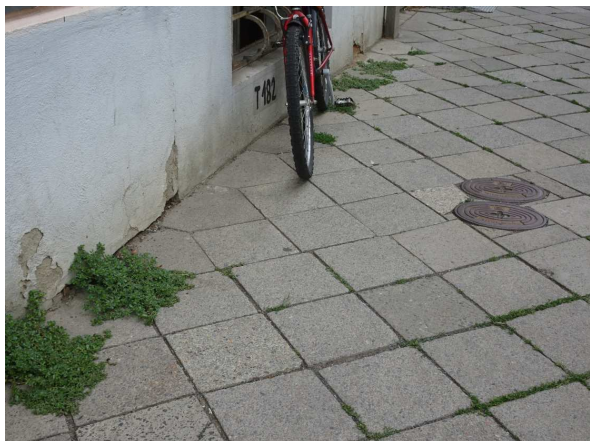
47.

- Chodníky z ulice jsou provedeny z betonové dlažby, foto č.47. **Doporučovali bychom je částečně předláždít s lepším spádem směrem od obvodového zdiva.**

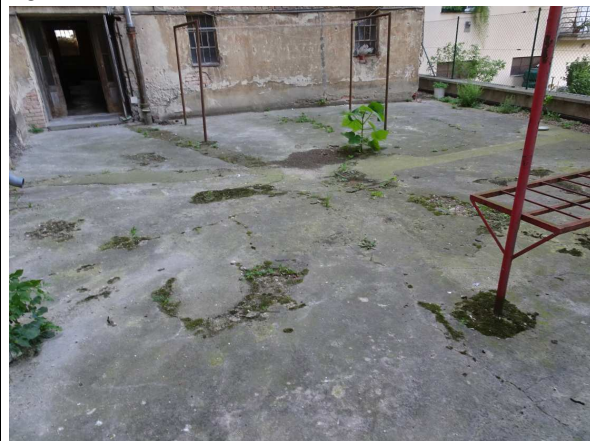
48.

- Nádvoří má povrch z betonové mazaniny, která je již značně popraskaná, drolí se u ní povrchová vrstva, vyrůstá z ní vegetace, foto č.48. **Na nádvoří bychom vzhledem k vlhkosti zdiva doporučovali provést povrch z prodyšného materiálu s malým difúzním odporem, čímž by se napomohlo ke snížení vlhkosti zdiva. Povrch nádvoří musí být důkladně spádovaný směrem od obvodového zdiva ke dvorní vpusti odvádějící dešťovou vodu.**

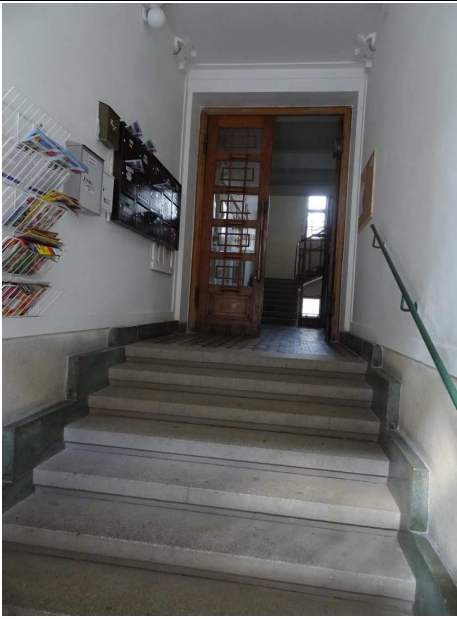
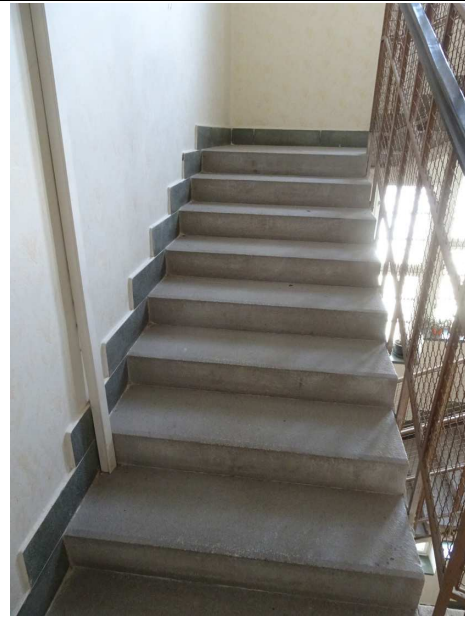
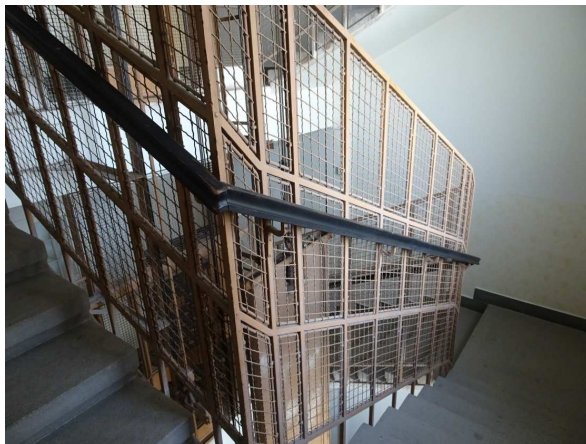
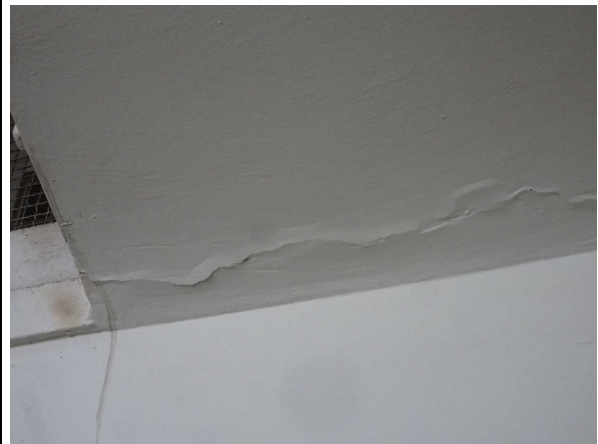
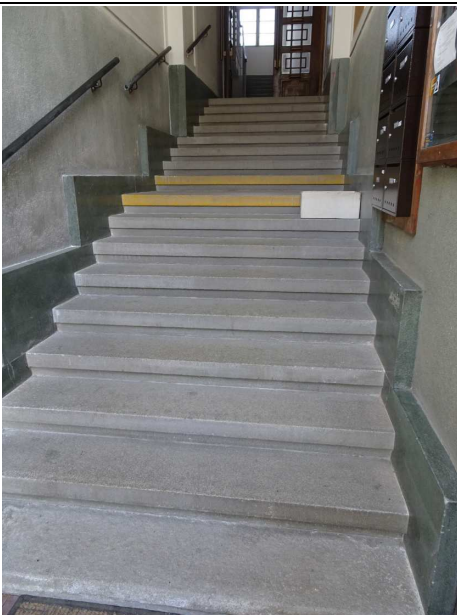
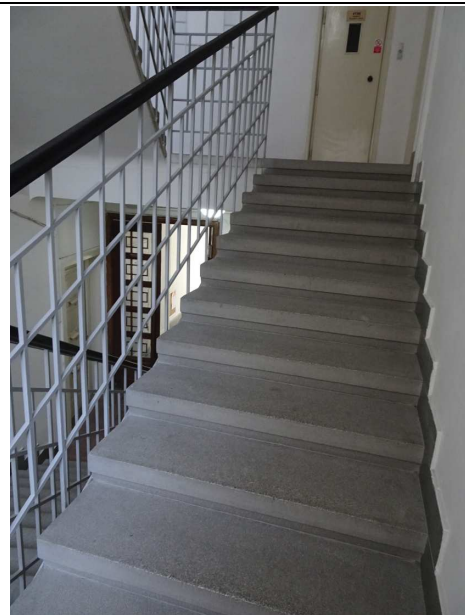
- Vnitřní schodiště jsou kamenná, jak rovné vstupní, tak i tříramenné v křídle ulice Kounicova, tak i dvojramenné v křídle ulice Zahradníková, foto č.49 - 54.
- Kromě několika mírně ulomených hran stupňů jsou schodiště, podesty i mezipodesty většinou bez větších vad a poruch. Pouze u schodiště v křídle Kounicova jsou mezi podestou a schodištním ramenem menší trhliny, které by mohly být způsobeny rázy výtahu, foto č.52. **Vnitřní schodiště tedy lze i nadále využívat.**
- **Kovová zábradlí i dřevěná madla si vyžádají nové nátěry, foto č.51, 54.**
- Vnitřní výplně otvorů na schodištích jsou pravděpodobně ještě původní, jsou funkční, pouze některé jsou neudržované, foto č.55 - 59. **Vnitřní výplně otvorů na schodištích si vyžádají nové nátěry, případně i menší repase.**

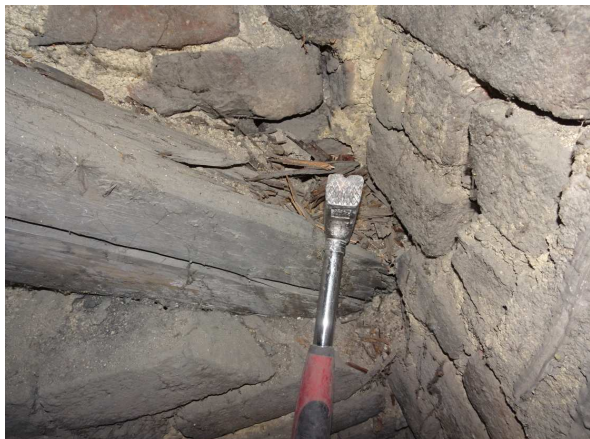
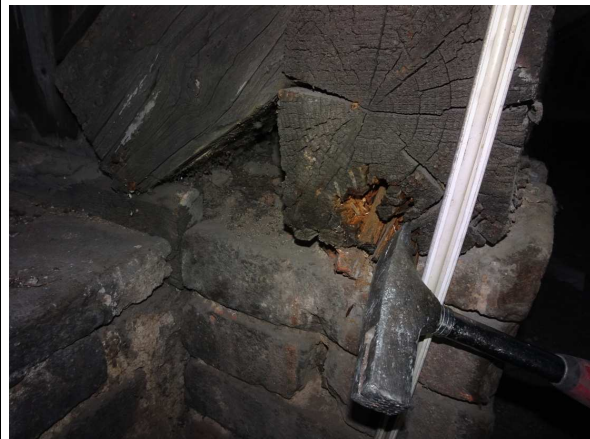
- U krovové konstrukce bylo průzkumem zjištěno jen několik vyhníлых částí dřevěných prvků, foto č.67, 68. Toto vyhnití však není závažné, dřevo je již vyschlé a hniloba se dále nešíří. **Krovová konstrukce tedy plní dobře svoji funkci a lze ji i nadále využívat.**

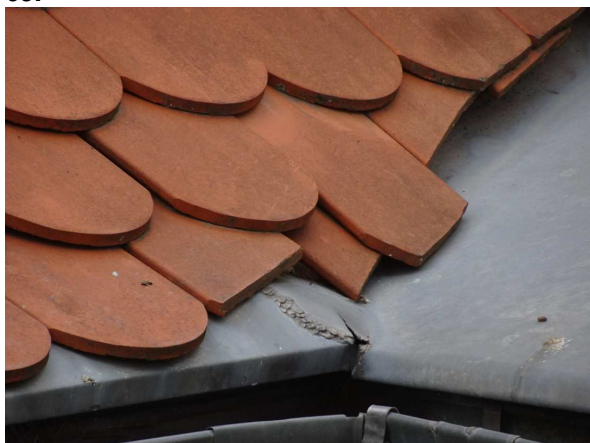
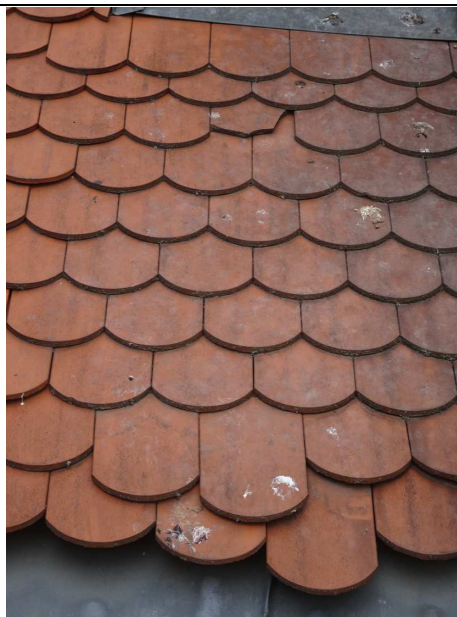
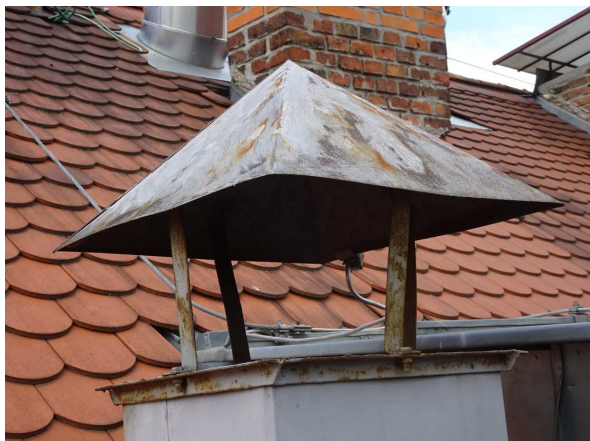
- Rovněž střešní krytina (pálené tašky i asfaltové pásy) a oplechování jsou v dobrém stavu a plní svoji funkci. Pouze na několika málo místech jsou posunuté střešní tašky, jedna krycí stříška větracího průduchu začíná korodovat, foto č.69 - 71. **Střešní krytinu lze i nadále po drobných opravách využívat.**

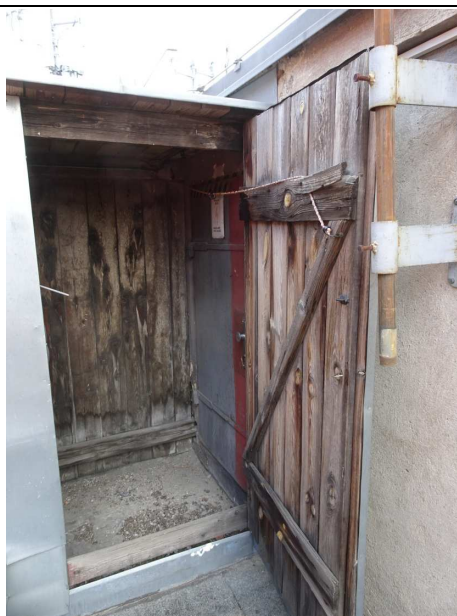
72.

- **Nově bude nutno provést dřevěné dveře výlezu na střechu, foto č.72.**
