## Odborné posouzení stavu okenní výplně na objektu Kounicova 299/42 v Brně

<b>Okno dvojité čtyřkřídle</b>	<b>Objekt:</b> <b>Kounicova 299/42, Brno – město</b>  <b>Umístění: 2. NP</b>	<b>Počet : 1</b>
<b>POPIS:</b>  Dvojité, čtyřkřídle, dovnitř otevíravé okno v dřevěné špaletě. Okno je dělené v ½ výšky poutcem. V horní části je okno rozděleno 1 svislým břevnem a křídla jsou samostatná. Levé horní int. křídlo je dovnitř otevíravé, pravé horní int. křídlo je dovnitř výklopné. Levé horní ext. křídlo je dovnitř otevíravé a pravé horní ext. křídlo je ven výklopné. Horní křídla jsou dělená vodorovně třemi příčkami. Spodní část je dvoukřídla s klapačkou, dotyková svislá hrana obou protilehlých křídel je na dvojistou polodrážku, do které vnitřní křídla zapadají. Jsou otevíravá dovnitř. Špaletové prkno s vnitřním rámem tvoří polodrážku, do které křídla zapadají. Okenní křídla jsou ve spojkách zpevněna zadlabanými úhelníky. Venkovní křídla mají dřevěnou okapničku. Vnitřní okenní rám je na ploše zdi zalištovaný. <b>Materiál:</b> jehličnaté dřevo <b>Kování:</b> železné kování přetřené krycím nátěrem. <b>Zasklení:</b> čiré sklo, upevněné sklenářským tmelem na venkovní ploše.

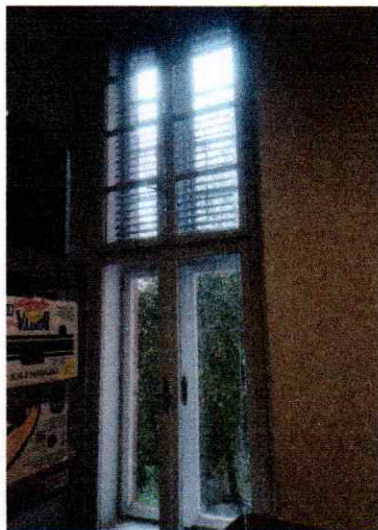
<b>rozměry:</b> velikost 103x282 cm, hl.špalety 19,5cm <b>povrchová úprava:</b> krycí nátěr – vnitřní plocha - slon. kost venkovní plocha – sl. kost

<b>Kování typ:</b> Dolní křídla 3 zadlabací panty bez ozdob půlkulaté, křídla otevírána pomocí mosazných rozvor a okenních táhel. Ve špaletovém dřevě jsou dvě záskočky. Horní křídla: na levé straně mají otevíravá křídla 3 zadlabací panty bez ozdob půlkulaté, na pravé straně mají výklopná křídla 2 zadlabací panty. Otevírání horních křídel zajišťují mosazné půlolivy s kruhovou podložkou osazené na kónickém trnu jazýčkového zámečku. Okno je opatřeno 1 sklopným/výklopným mechanismem s posuvným madlem a lankovým táhlem v trubici.		
<b>Stav:</b> Do okna zatéká. Křídla jsou zkřížená, prohnutá, pokleslá, netěsní. Z venkovní plochy se v celé ploše odlupuje barva na holé, začernalé dřevo. Jsou uvolněné, vypraskané a rozestoupené konstrukční spoje. Venkovní

plocha je narušená prasklinami do hloubky cca 3 mm místy i více. Špaletová prkna jsou také narušená zatékající vodou, popraskaná barva. Rovněž jsou popraskané i boční díly špalety navazující na dolní prkno. Vnitřní pozice je rovněž poškozena vodou. Zatékající voda zčásti narušuje i vnitřní pozice. V obou pozicích jsou křídla při skle poškozená stékajícím kondenzátem. Vnitřní křídla jsou pokleslá, zkřížená, prohnutá, drhnou. Ve vnitřní ploše se barva odlupuje na holé dřevo, zvláště při skle. Barevný krycí nátěr je zcela popraskaný.

Zasklení: uvolněné tmely, poškrabaná skla

Kování: zarezlé, některé nefunkční, pákový mechanismus nefunkční

Okno je značně poškozený původní prvek, a to zvláště ve venkovních pozicích a spodní části

Okna nelze zrepasovat.

Doporučujeme okno vyrobit v replice při zachování původní profilace rámu a křídel. Provést s odtokovými drážkami a otvory v okenním rámu, s polodrážkou na ploše venkovního spodního dílu rámu, umožňující zapuštění venkovního plechového parapetu. Do venkovních křídel osadit izolační dvojsklo 4-10-4, čiré, distanční rámeček v odstínu křídla. Těsnění celoobvodové zafrézované. Vnitřní křídla osadit sklem tl. 4 mm. Použít nové mosazné kování.

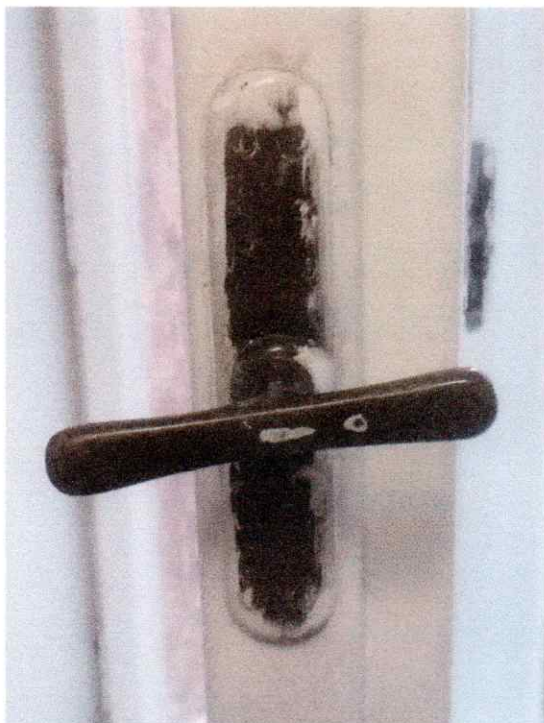
Interiér, původní rozvora, profilace klapačky

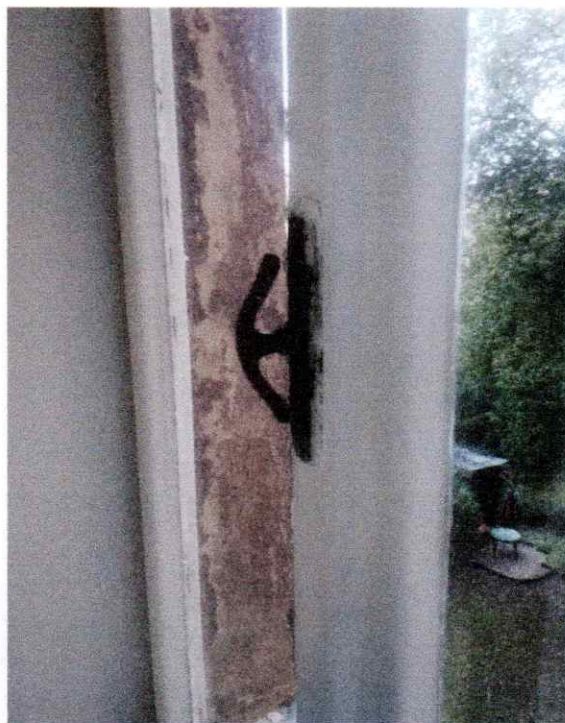
exteriér, původní rozvora

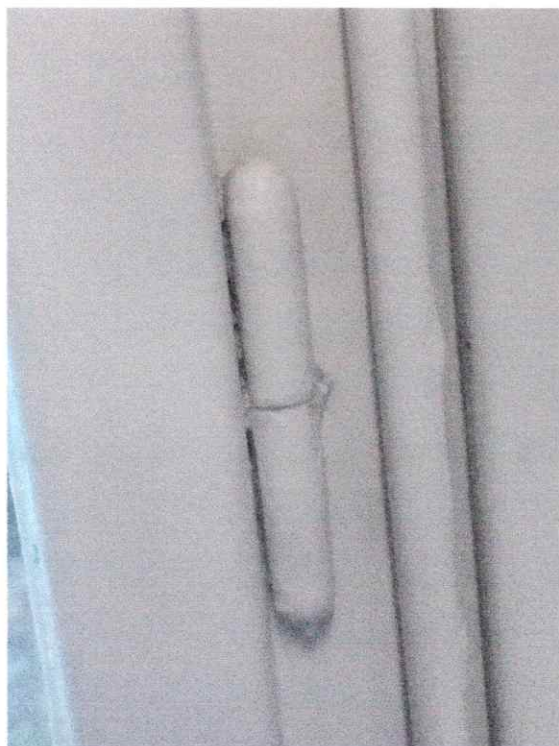
okenní pant, profilace křídla

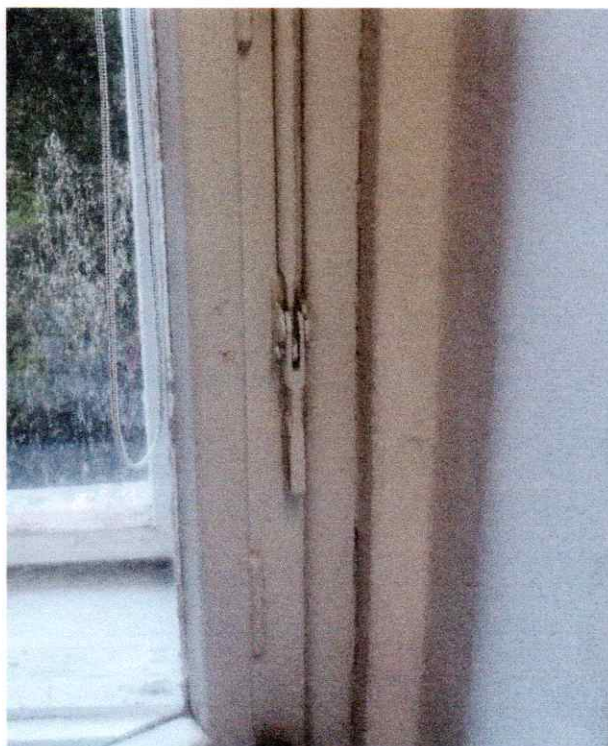
pákový mechanismus, profilace křídla, lištování

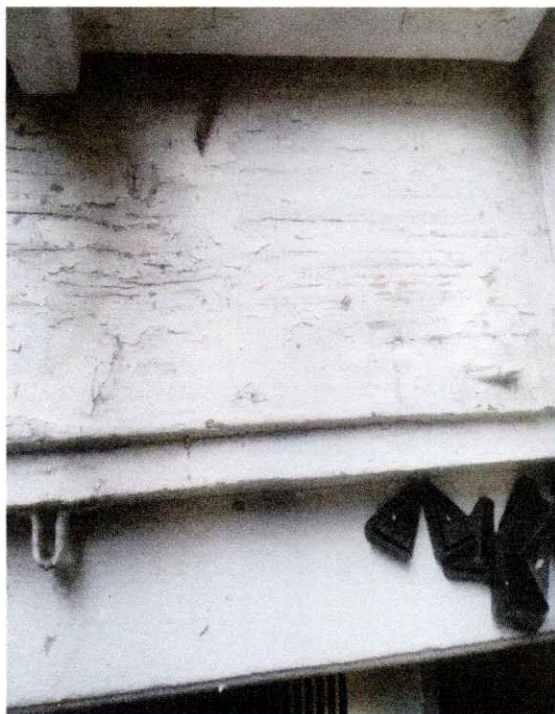
poškození špaletové desky

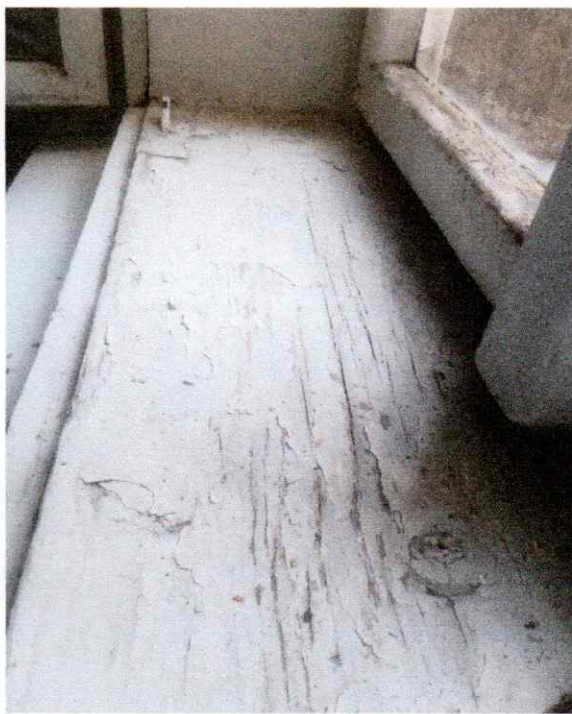
poškození špaletové desky, poškození křídla

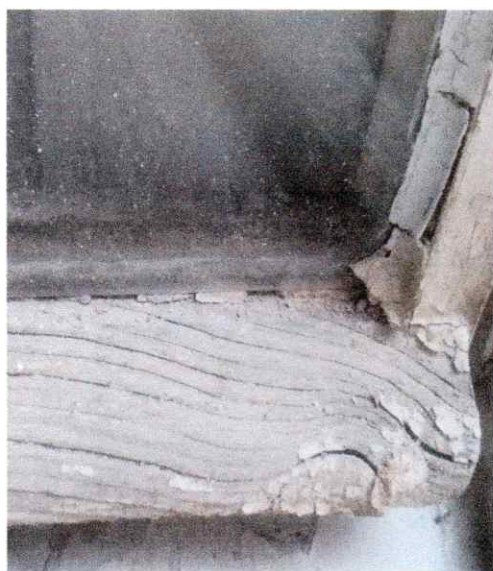
Poškozená okapnička, chybějící tmel

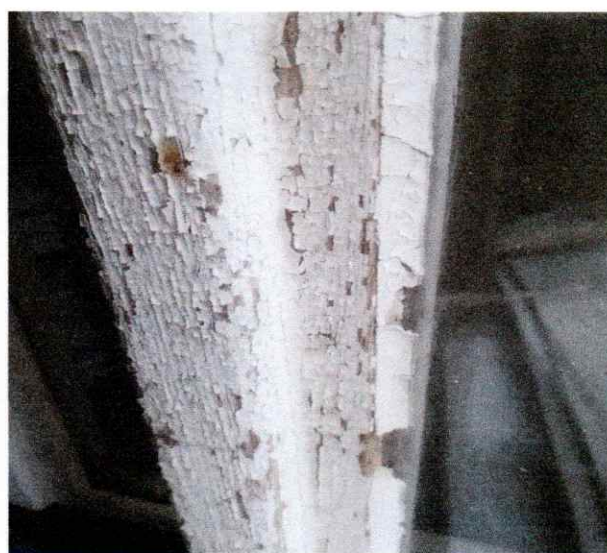
poškození vnějšího rámu

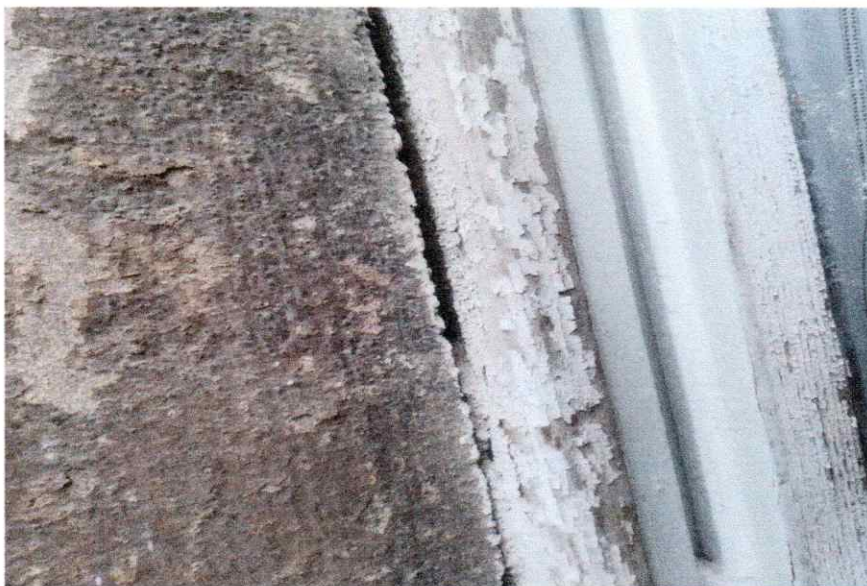
Poškození venkovního rámu

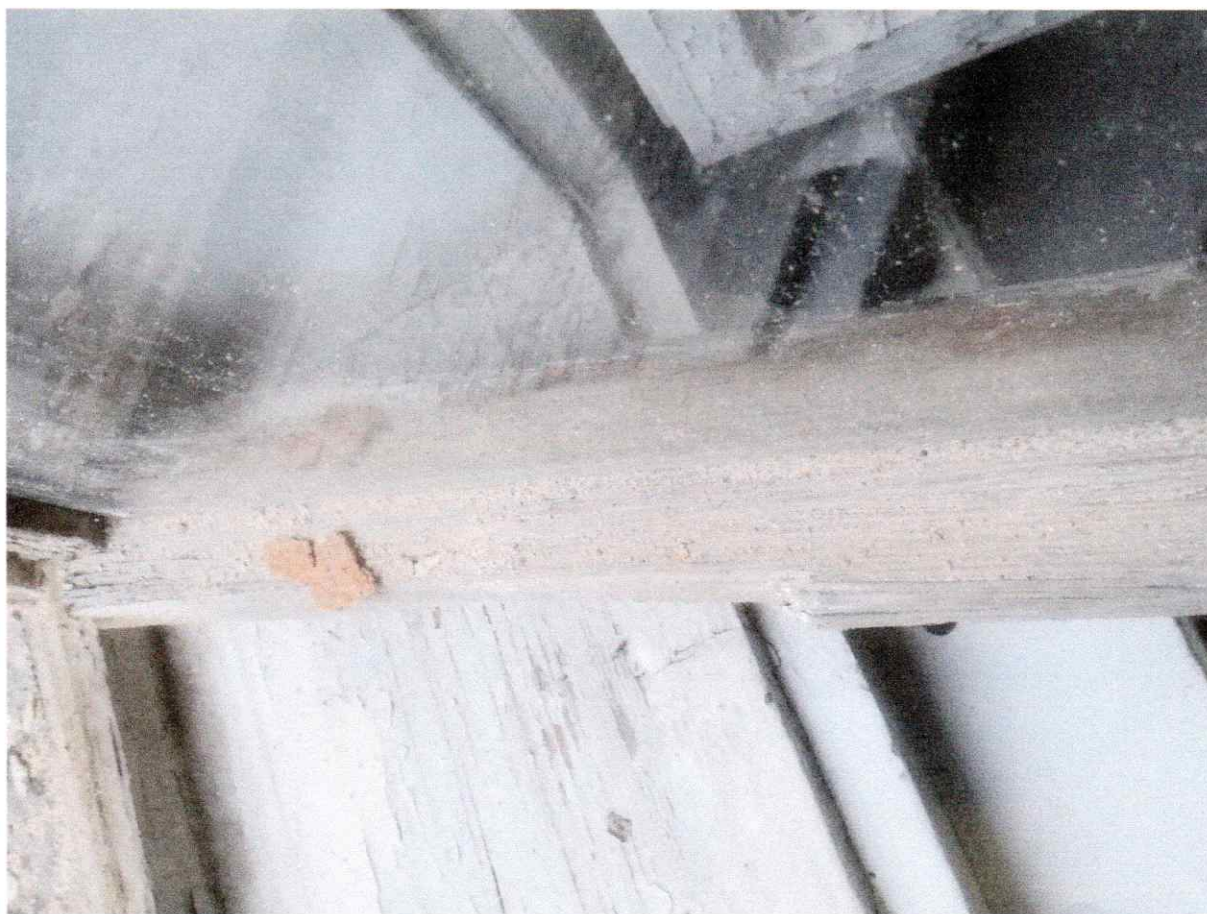
Poškození okapnice, chybějící tmel, chybějící barva

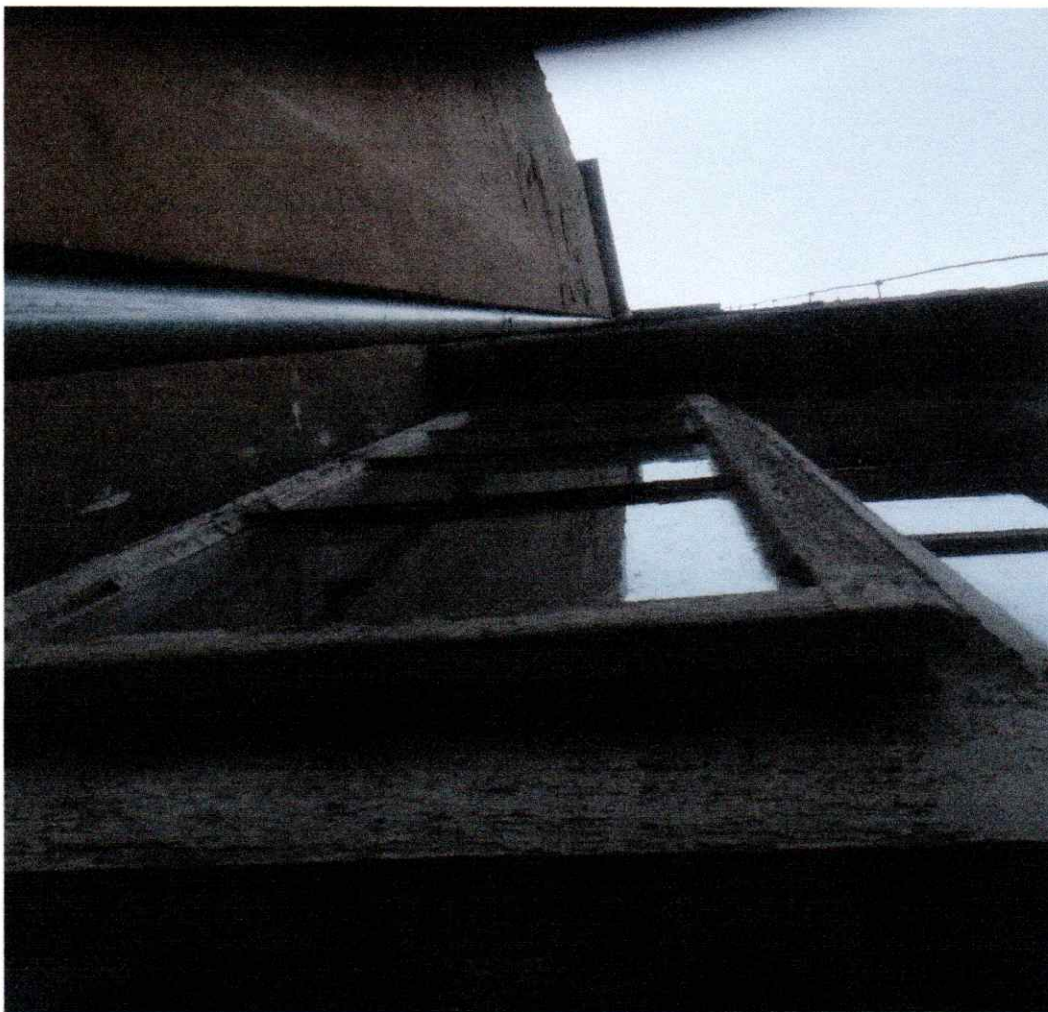
Poškození venkovních křídel, poškození venkovních ráků

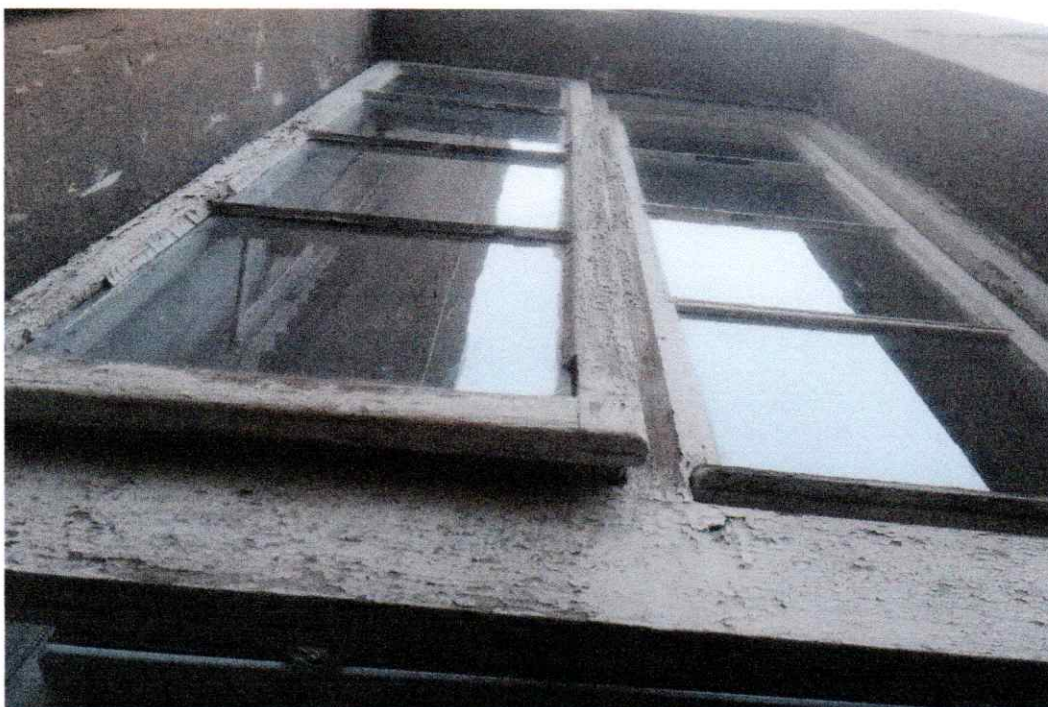
Poškození venkovních křídel, poškození venkovních ráků
