**ZPRÁVA O PROVEDENÍ
STAVEBNĚ TECHNICKÉHO PRŮZKUMU
V OBJEKTU ZÁKLADNÍ ŠKOLY A MATEŘSKÉ ŠKOLY
BRNO, HUSOVA 17, PŘÍSPĚVKOVÁ ORGANIZACE
NA ADRESE RAŠÍNOVA 3, BRNO**

Brno, červen 2024

1.0 Úvod

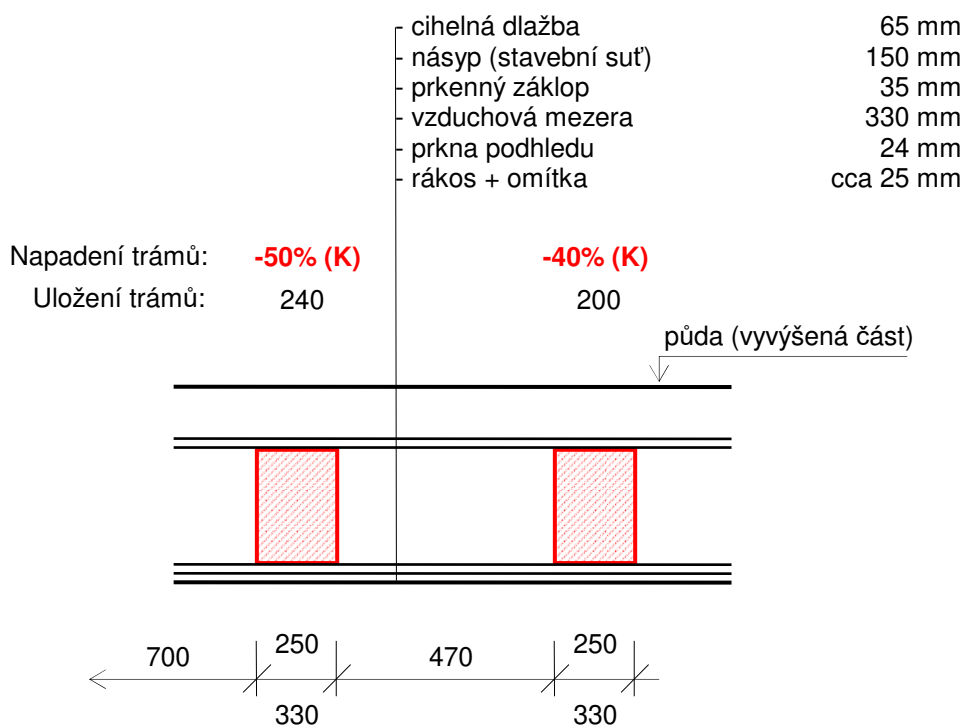
Foto č.1 - 6

Zjištěný typ vodorovné nosné konstrukce, skladba stropu i podlahy a dimenze nosných prvků jsou popsány na následujících schematických obrázcích. U dřevěných trámových stropů bylo zjištěno napadení dřevokaznými škůdci (Č – červotoč, K – koniofora), % oslabení průřezové plochy trámů v uložení (i v poli) atd. **Modře** znázorněné trámy jsou napadeny do -30% průřezové plochy. **Červeně** znázorněné trámy jsou oslabeny o více jak -30% průřezové plochy. Trámy označené symbolem „OK“ jsou bez známek napadení dřevokazných škůdců v místě sondy.

- Stropní konstrukce ve snížené části (sonda V1) nejeví známky napadení dřevokaznými škůdci vlivem zatékání. Není však zcela vyloučeno, že nosné stropní trámy mohou být mírně napadeny z jejich spodního líce (poškozený podhled). Tuto část stropní konstrukce nebylo, v rámci STP, možné odhalit z provozních důvodů objektu. Doporučujeme tuto část stropních trámů zkontrolovat v době opravy podhledových konstrukcí!

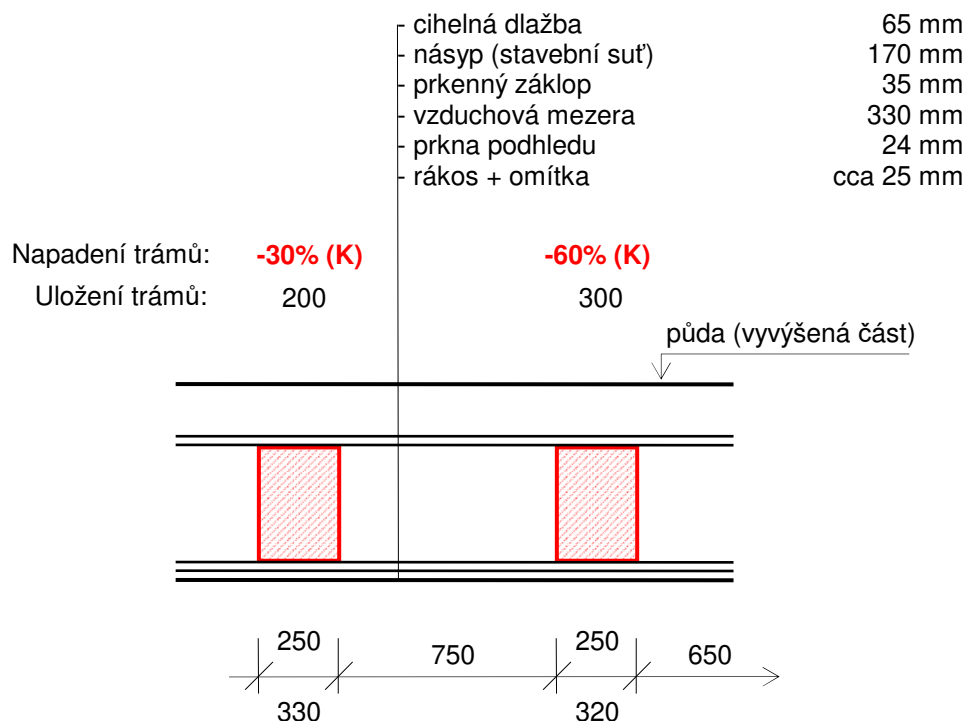
Foto č.13 - 17

V3**Strop nad 3.NP**

- **Ve vyvýšené části (sonda V2 a V3) jsou stropní trámy výrazně napadeny dřevokaznými houbami (koniofora sklepní). Stropní trámy jsou v místě uložení a v přilehlé části v poli oslabeny o více jak -30% až -60% průřezové plochy trámu.**

- **S největší pravděpodobností nehrozí bezprostřední pokles nebo v extrémním případě zřícení části stropní konstrukce, ale je nutno u těchto konstrukcí provést nápravu v nejkratším možném časovém úseku!!**

- **Důkladně provést revizi poškozeného střešního pláště (prostupy střešním pláštěm), aby nedocházelo k dalšímu zatékání srážkové vody do objektu a tím způsobené další destrukce!**

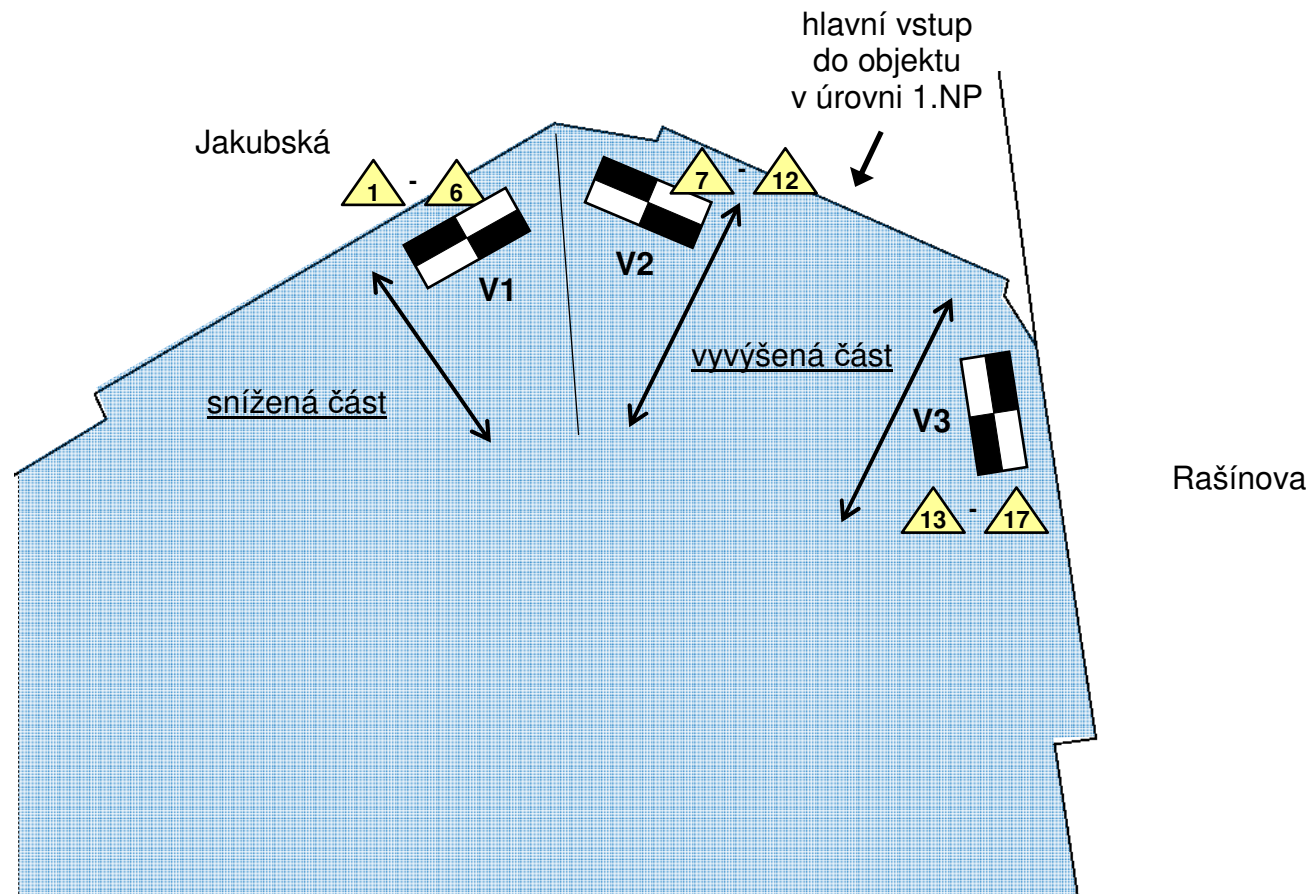
Výkres č.1

Schématický výřez z půdorys 3.NP - umístění sond
