<b>STATIKA BÁRTA s.r.o.</b></div> <div>Bezručova 1570/1, 678 01 Blansko Tel. : 604 342 442 E-mail : barta@statikabarta.cz</div>	
Objednatel : Statutární město Brno, městská část Brno-střed, Dominikánská 264/2, 601 69 Brno					
Místo stavby : ZŠ a MŠ Brno, Husova 17, p.o., objekt Rašínova 3					
Název stavby : <b>ZŠ a MŠ Brno, Husova 17, p.o., objekt Rašínova 3</b> oprava poškozených částí stropní konstrukce				Formát	A4
				Datum	10/2024
				Stupeň	DSP+DPS
				Čís. zakázky	6286
Název výkresu : <b>STATICKÝ POSUDEK</b>				Měřítko :	Č. výkresu : <b>D.1.2</b>

Akce : **ZŠ a MŠ Brno, Husova 17, p.o., objekt Rašínova 3 - oprava poškozených částí stropní konstrukce**

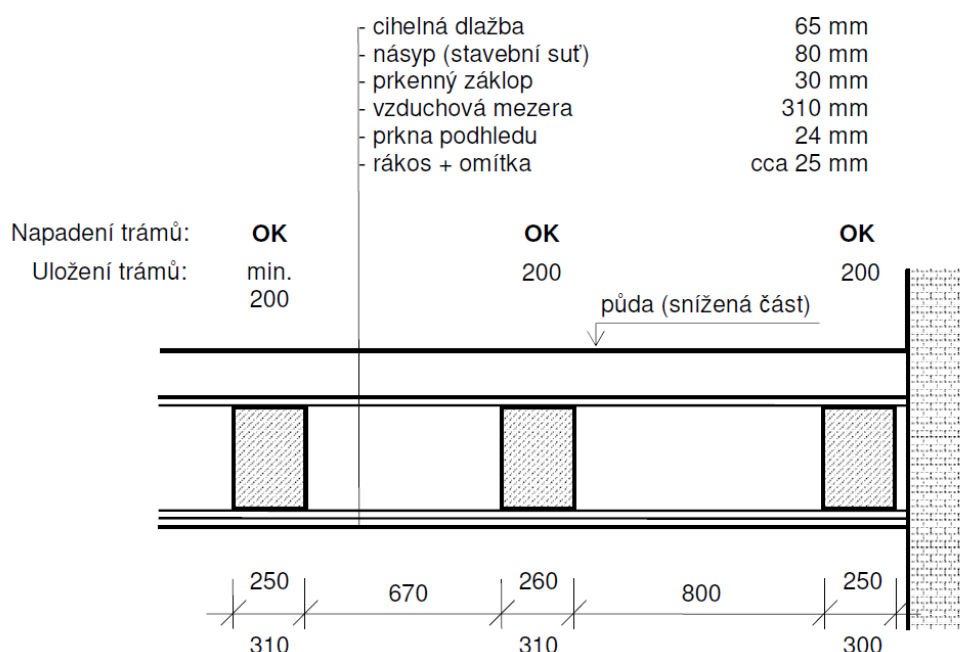
#### V1 Strop nad 3.NP

- Stropní konstrukce ve snížené části (sonda V1) nejeví známky napadení dřevokaznými škůdci vlivem zatékání. Není však zcela vyloučeno, že nosné stropní trámy mohou být mírně napadeny z jejich spodního líce (poškozený pohled). Tuto část stropní konstrukce nebylo, v rámci STP, možné odhalit z provozních důvodů objektu. Doporučujeme tuto část stropních trámů zkontrolovat v době opravy podhledových konstrukcí!

- stropní konstrukce je staticky vyhovující.
- stropní konstrukce není poškozena napadením hniloby a jinými dřevokaznými škůdci
- stropní konstrukci lze zachovat

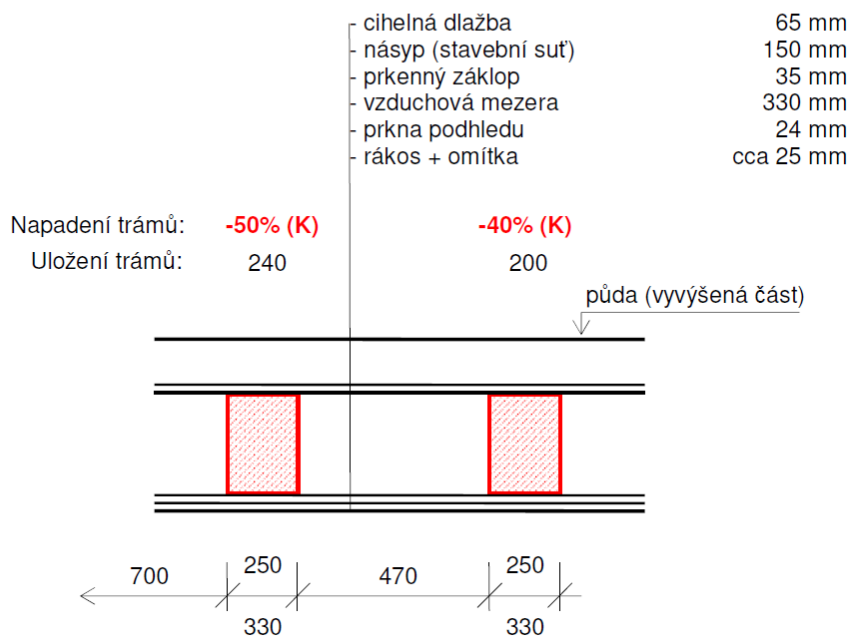
**V2**
**Strop nad 3.NP**

- **Ve vyvýšené části (sonda V2 a V3) jsou stropní trámy výrazně napadeny dřevokaznými houbami (koniofora sklepní). Stropní trámy jsou v místě uložení a v přilehlé části v poli oslabeny o více jak -30% až -60% průřezové plochy trámu.**

- stropní konstrukce je staticky nevyhovující.
- stropní konstrukce je poškozena napadením hniloby a jinými dřevokaznými škůdci. Poškození je 40-50% prvku.
- stropní konstrukci nelze zachovat a je nutné provést kompletní výměnu za nové nosné prvky většího profilu

Doporučujeme provést nápravu poškozených částí stropní konstrukce v nejkratším možném termínu a současně provést revizi střešního pláště (prostupů) aby nedocházelo k další destrukci zkoumaných konstrukcí!!!

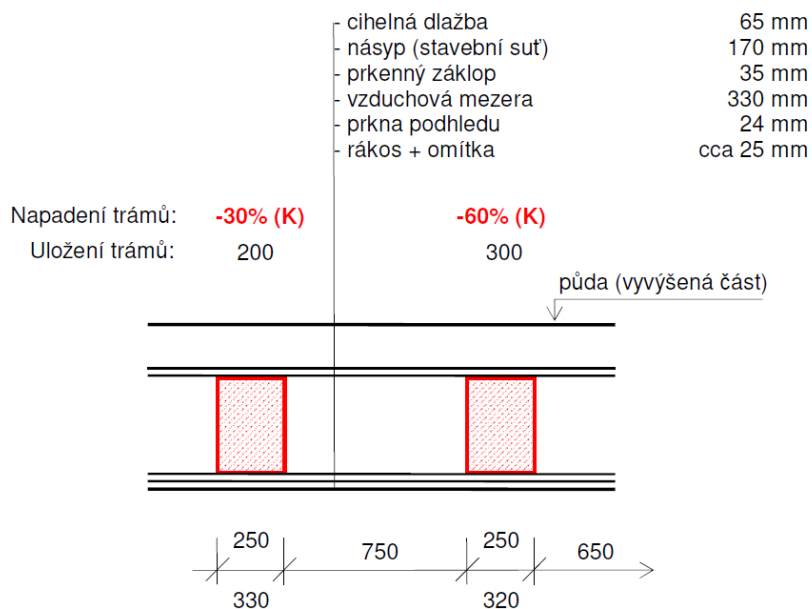
**V3**
**Strop nad 3.NP**

- stropní konstrukce je staticky nevyhovující.
- stropní konstrukce je poškozena napadením hniloby a jinými dřevokaznými škůdci. Poškození je 30-60% prvku.
- stropní konstrukci nelze zachovat a je nutné provést kompletní výměnu za nové nosné prvky většího profilu

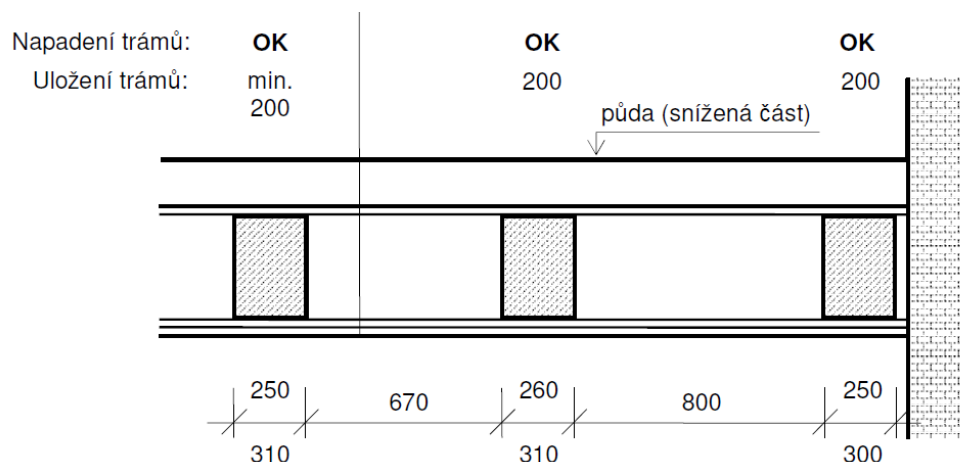
### 2.4.1.1 Stropní trám V1

$u_{net,fin} = 28,352$  <  $u_{net,lim} = 29,40$  vyhovuje

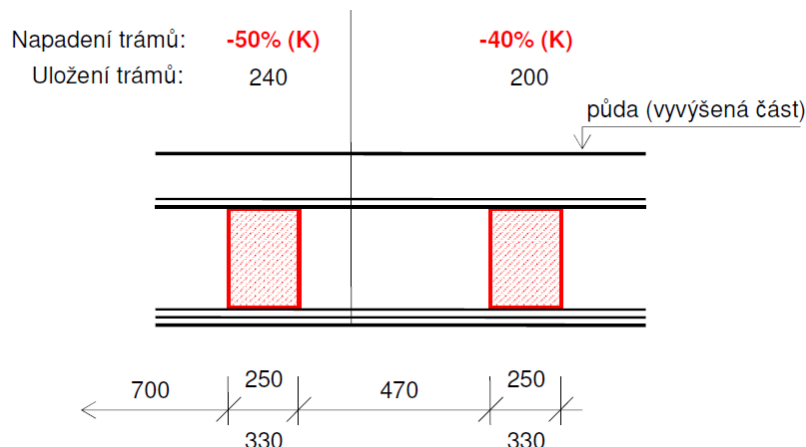
### 2.4.1.2 Stropní trám V2

$u_{net,fin} = 64,558 > u_{net,lim} = 35,20$  **Nevyhovuje!!!!**

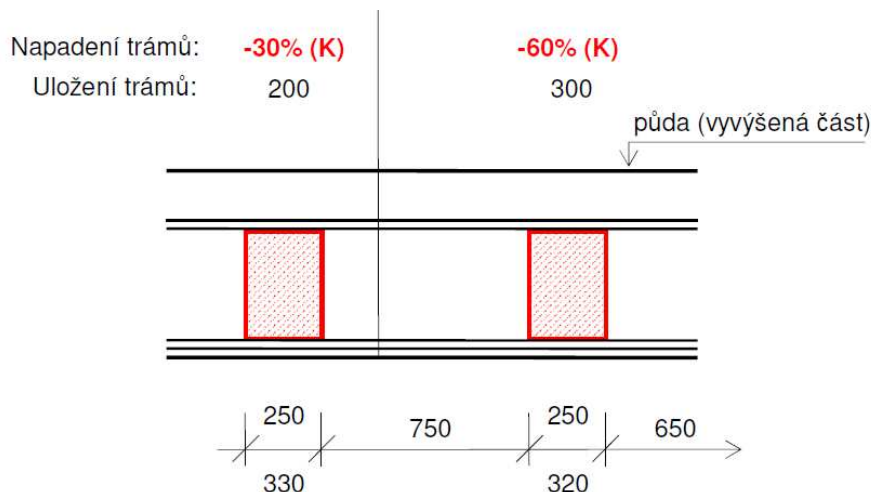
### 2.4.1.3 Stropní trám V3

$u_{net,fin} = 67,426$

Nevyhovuje!!!!
