Stavební úpravy ZŠ a MŠ Kotlářská 4, Brno
Objekt Sušilova 1 – sanace vlhkého zdiva suterénu budovy

**D.1.5a.01 Stavebně technické posouzení z hlediska
vlhkosti včetně návrhu koncepce řešení
sanace vlhkého zdiva**

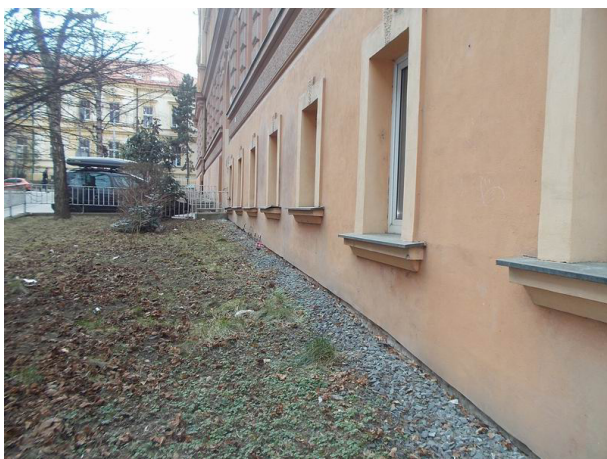
Obr. 1

Podél ulice Sušilova je před objektem předzahrádka s travnatým povrchem, při fasádě pak štěrkový zásyp neznámé mocnosti, foto č.1, 2. Předzahrádka je místy přerušena přístupovými zpevněnými plochami z betonové dlažby (vstup do objektu, parkovací místo 2x, průjezd do dvora), foto č. 4. Průjezd ve spodní části objektu je tvořen betonovou dlažbou a překlenovává výškovou úroveň mezi úrovní terénu v ulici a úrovní vnitřního dvora a sportovního hřiště.

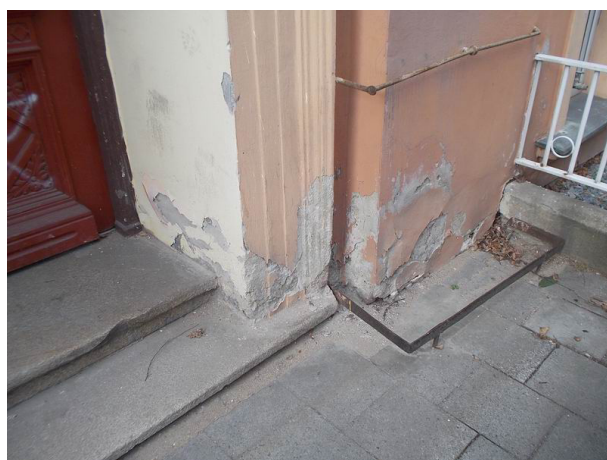
Obr. 4

- Modelace terénu, spádování:
 - Podél fasády do ulice (travnaté předzahrádky a zpevněné plochy) vykazují zpevněné plochy lokálně nevhodný spád směrem k budově, foto č.4.

V rámci výkopů, provedení hydroizolace a zásypů, provést jako finální povrchovou úpravu kolem objektu okapových chodníků z betonové dlažby 50/50cm oddělný betonovým obrubníkem od travnatého terénu předzahrádky. Od obvodových konstrukcí vyspádovat ve spádu od objektu min. 3%, lépe až 5%.

V rámci zpevněných ploch (vstup do objektu, průjezd do dvora) provést taktéž vhodné vyspádování směrem od obvodových konstrukcí objektu.

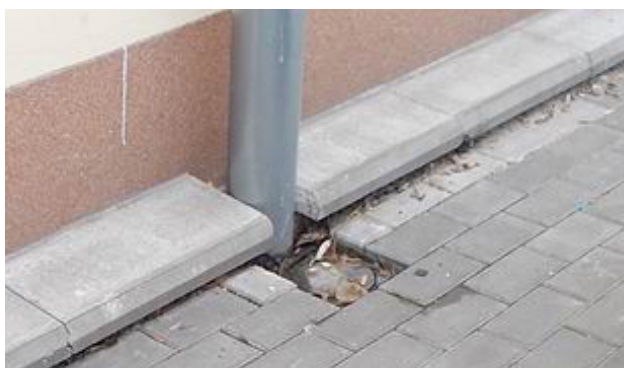
Obr. 7

proveden pás cca 30cm nopové fólie s mřížkou opatřený omítkou s povrchovou úpravou dekorační mozaikovou omítkou, foto č. 7, 11.

- Nad terénem do dvora je proveden pás cca 30cm nopové fólie s mřížkou opatřený omítkou s povrchovou úpravou dekorační mozaikovou omítkou. Tento způsob neumožňuje odpar vlhkosti do exteriéru, vlhkost se tak tlačí výše. Současně je tento pás značně lokálně poškozen.

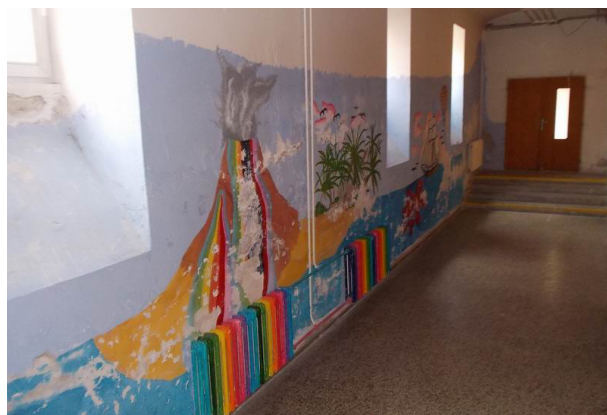
Obr. 12

- Podlahy v řešených prostorech šaten jsou betonové s povrchovou úpravou litým teracem, dílna, chodba ke kotelně a kotelná pak betonová mazanina, foto č. 12-15.

- Stávající vnitřní omítky prostoru šaten 1PP jsou pravděpodobně vápenocementové. Omítky v chodbě směrem ke kotelně pak původní. Dle vyjádření zástupce investora měly v prostoru šaten v rámci rekonstrukce být provedeny omítky sanační („z Rakouska“), následně dodávky vápenocementového systému Cemix Lokálně zjištěny omítky cementové hlazené a cementové (m.č. 04 – dílna do výšky 1,6m a dále v kotelně), foto. č. 16-18. Všeobecně jsou omítky v 1PP na svislých konstrukcích, narušené vlhkostí a stavebně škodlivými solemi ve značném stádiu degradace, foto č. 12-14. Na mnoha místech již zcela opadly a kumulují se na podlaze (chodba ke kotelně).

V prostorech interiéru vzhledem k vlhkosti a zasolení doporučujeme použití prodyšných materiálů a povrchových úprav - sanační omítkové systémy s tepelně-izolačními vlastnostmi s vysokým obsahem pórů ve vyzrálé směsi včetně související úpravy vrchní vrstvou vápenným štukem. Jako konečnou úpravu veškerých sanovaných prostor použít vysoce paropropustnou silikátovou barvu s nízkým difúzním odporem $S_D < 0,05m$.

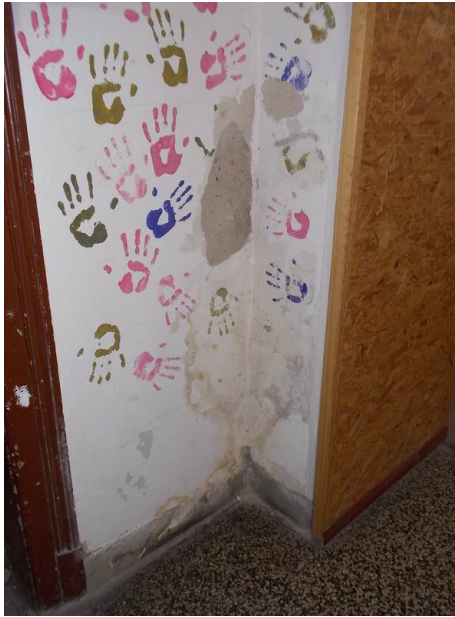
Obr. 15

- Nevhodné stavební úpravy z hlediska vlhkosti
 - Z vnitřní strany obvodových stěn schodiště je proveden dřevěný obklad z OSB desek, foto č. 15. Toto vizuální zakrytí vlhkosti bylo provedeno s ohledem na hygienu a „čistotu“ svislých konstrukcí.

- Demontovat stávající dřevěný obklad z OSB desek stěn na schodišti včetně roštu.
- Ve vnitřním prostoru objektu na svislých konstrukcích odstranit stávající degradované omítky, a to plnoplošně (chodba ke kotelně a kotelna, dílna), případně do výšky 1,5 násobku tloušťky zdiva nad viditelnou případně měřitelnou hranici vlhkosti (šatny), zdivo dočistit ocelovými kartáči, proškrábnout spáry. Stávající i vzniklou suť z omítek odvézt neprodleně na skládku.

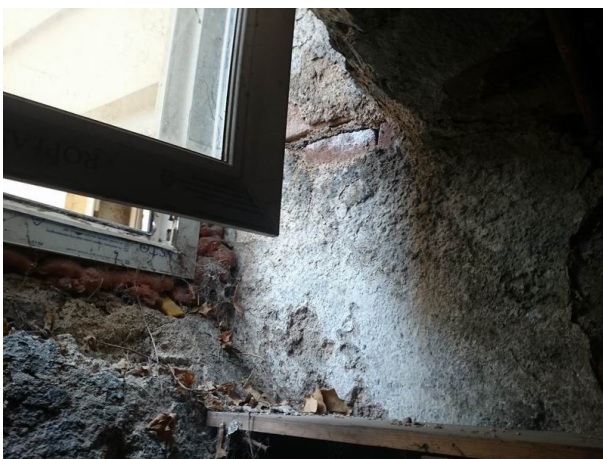
Obr. 19

- Zjištěna byla původní vodorovná hydroizolace svislých konstrukcí, litý asfalt tloušťky 5mm, a to na režném zdivu v chodbě směrem ke kotelně, foto č. 19. V prostoru šaten nebyla hydroizolace viditelná.

- Na objektu byly lokálně zjištěny původní vodorovné hydroizolace obvodových svislých konstrukcí, a to v úrovni cca původního terénu dvora (litý asfalt tloušťky 5mm, a to na

režném zdivu v chodbě směrem ke kotelně). S ohledem na vlhkostní stav a jejich stáří jsou však tyto izolace za hranicí životnosti. Konstrukce jsou tedy částečně zásobeny zemní kapilární vztlínající vlhkostí. V prostoru šaten není známo, zda byly provedeny.
