E_INVENTARIZACE

Příloha 2 – Zdůvodnění asanace

1.0 Zdůvodnění asanace

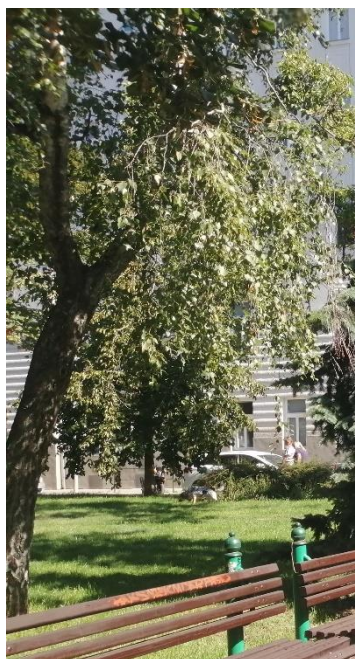
Strom č. 23. Betula pendula

Strom je výrazně proschlý, s odumřelým terminálem, odlamují se větve. Kmen je nakloněný, strom je se zbytkovou vitalitou. Nejedná se o perspektivního jedince do budoucna.

Strom č. 23 Betula pendula navržena na kácení

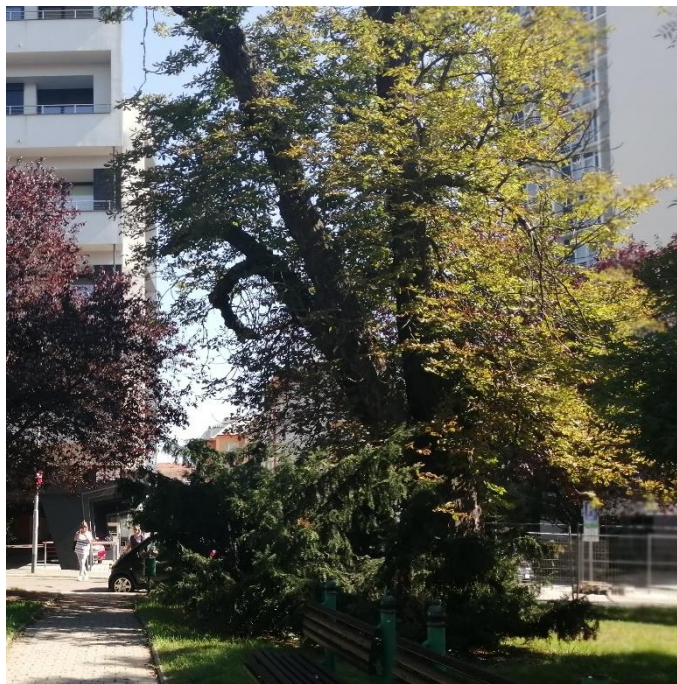
Strom č. 30. *Aesculus hippocastanum* – návrh asanace

Strom je navržen k asanaci z důvodů havarijního zdravotního stavu. Strom byl v minulosti už několikrát ošetřen péstebními zásahy pro zlepšení jeho vitality a zajištění provozní bezpečnosti veřejného prostranství.

Strom má silně redukovanou korunu a jeho vitalita je pouze zbytková. Strom byl prohlédnut certifikovaným arboristou, který na patě kmene našel nárůst dřevokazných hub.

Strom č. 30 *Aesculus hippocastanum* navržen na kácení

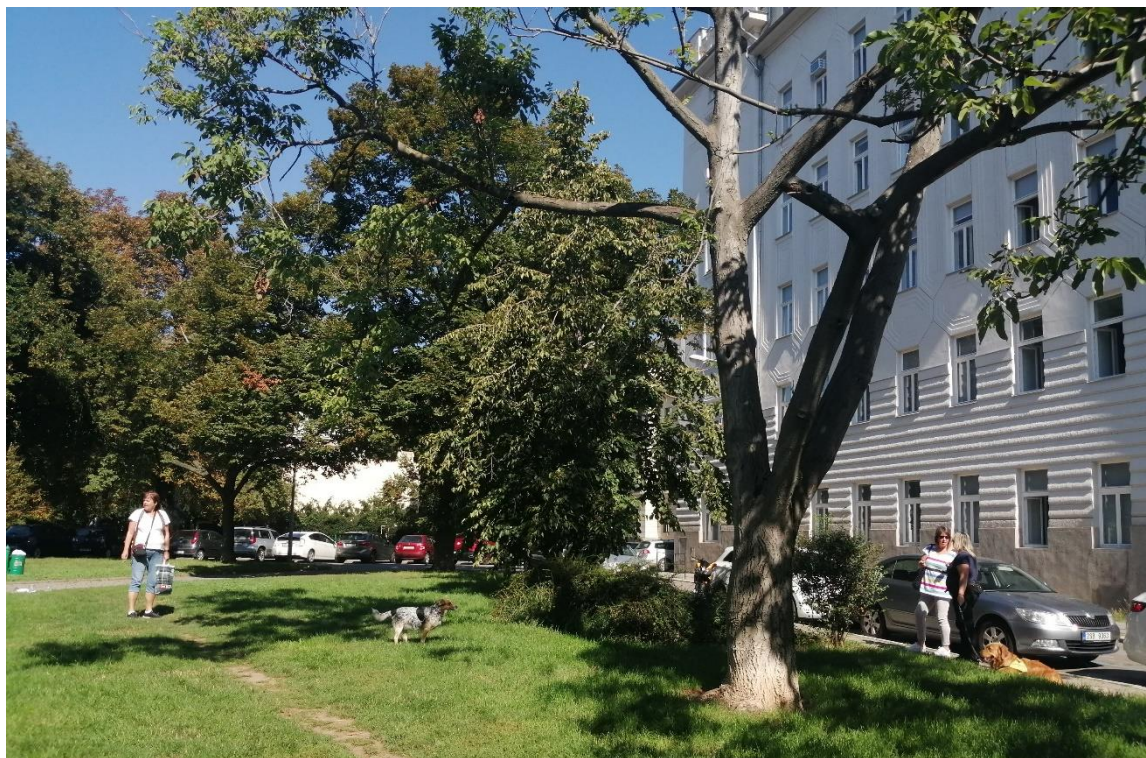
Strom č. 32. *Juglans regia* – návrh asanace

Jedná se o strom ve špatném zdravotním stavu se silně proschlou korunou a zbytkovou vitalitou. Dřevina viditelně chátrá už několik let a ani do budoucna se nejedná o perspektivního jedince. Strom byl prohlédnut arboristou a navržen ke kácení z důvodu špatného zdravotního stavu.

Strom č. 32 *Juglans regia* navržen na kácení

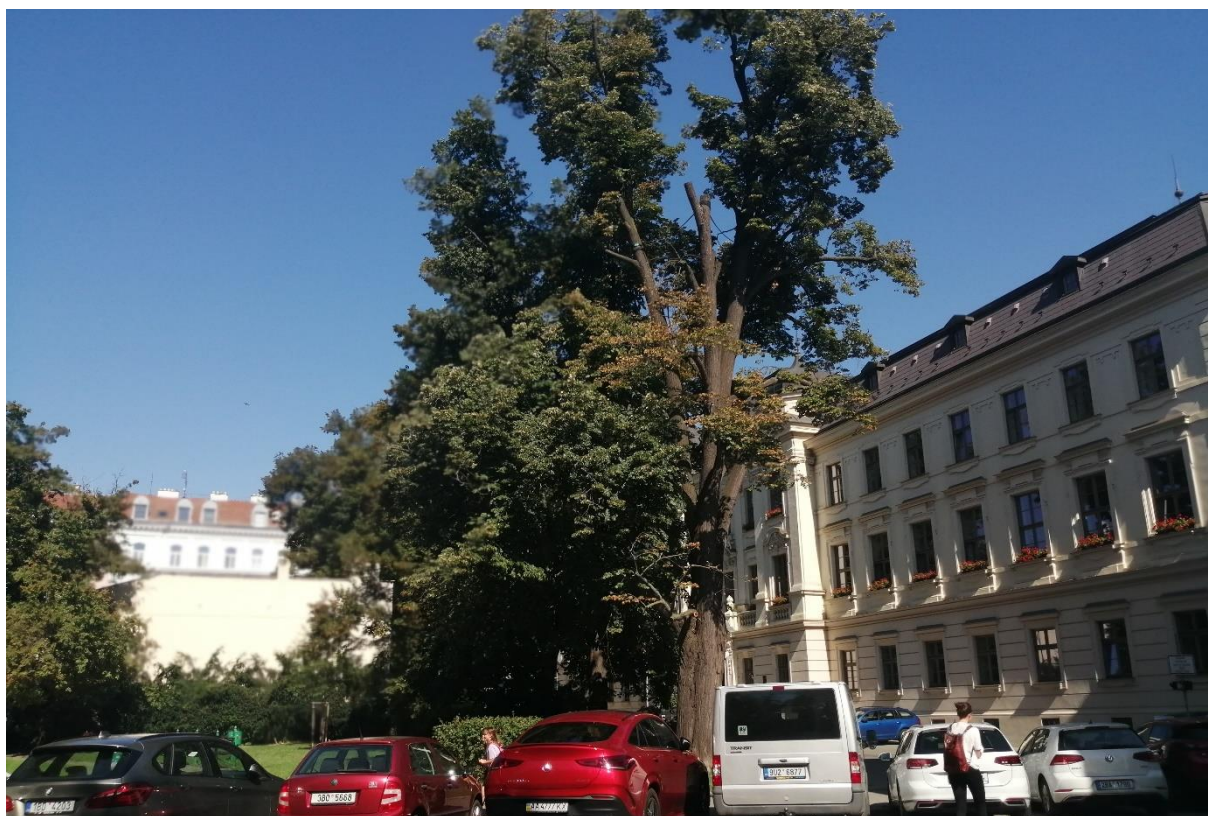
Strom č. 13. *Tilia tomentosa* – návrh úpravy na torzo

Jedná se o starší, rozměrný exemplář, patřící do trojice lip před budovou rektorátu VUT. Strom byl v minulosti několikrát redukován v koruně. Strom má současné době zbytkovou část koruny, může být v krátké době nestabilní. Strom byl posouzením arboristy navržen k sesazení koruny na torzo a tak zajištění provozní bezpečnosti. Návrh pracuje s prodloužením působnosti hodnotných stávajících stromů, proto nebyl navržen na kácení. Jedná se o jedince z dominantní trojice lip před rektorátem VUT.

Strom navržen na torzo č. 13 *Tilia tomentosa*

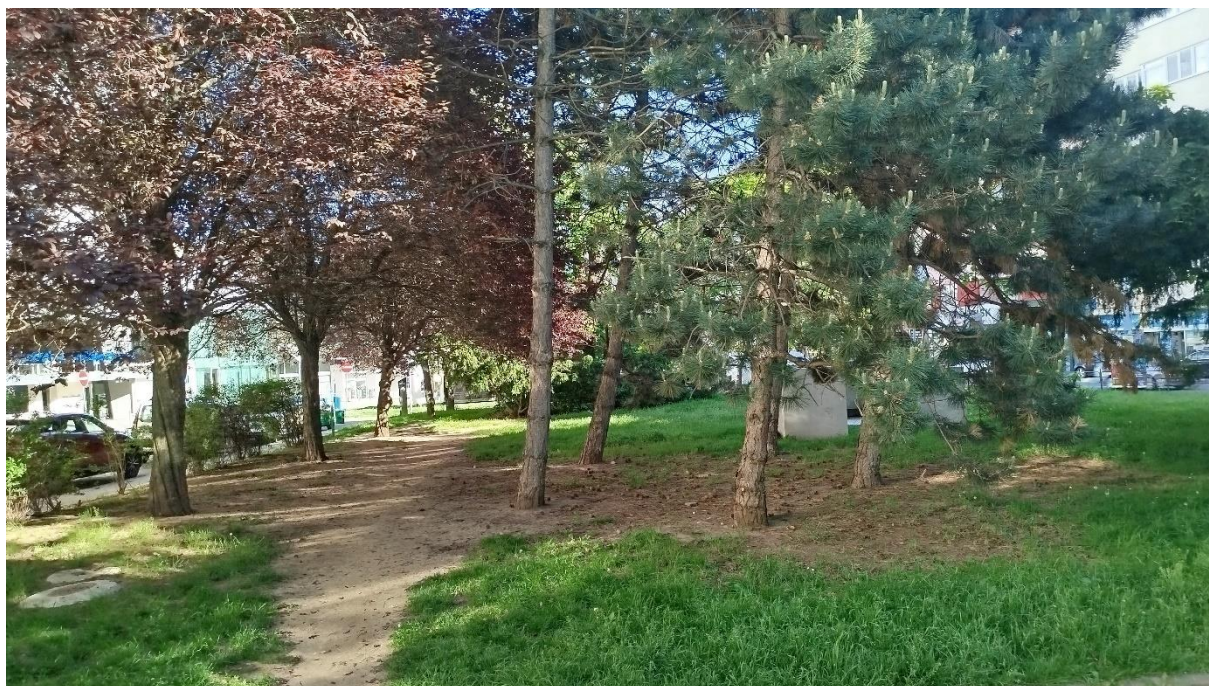
Strom č. 39. a 41 *Pinus nigra*

Jedná se o nejvíce vzrostlé stromy na okraji z pěti borovic černých, všechny jsou silně nakloněné od sousedních slivoní */Prunus cerasifera 'Nigra'/. Koruny mají silně proschlé, díky blízké výsadbě okolních konkurenčních stromů. Celá skupina negativně ovlivňuje slivoně. Všechny stromy v pěti mají v kořenech vrostlé plastové trubice. Stromy nejsou perspektivními jedinci do budoucna parku.*

Foto zmíněné pěti borovic černých
