Místo stavby: Václavská 3, byt č. 24		Zakázkové číslo:	23_120
Investor: Statutární město Brno, Dominikánské náměstí 196/1, 602 00 Brno		Datum:	01/2024
Stavba: OPRAVA BYTŮ ETAPA 4/2023		Stupeň:	DPS/DVZ
		Měřítko:	
Část stavby: SO 01 Bytová jednotka ulice Václavská 3, byt č. 24	Číslo výkresu: 1	Číslo paré:	
Část PD: D.1.2 Stavebně konstrukční řešení			
Obsah výkresu: STATICKÉ POSOUZENÍ

- a) Název stavby: **OPRAVA BYTŮ ETAPA 4/2023**
- b) Místo stavby: ulice Václavská 38/3, byt č. 24, parc. č. 1714, k. ú. Staré Brno, obec Brno
- c) Předmět projektové dokumentace:
- Obsahem předkládané projektové dokumentace v rozsahu jednostupňové projektové dokumentace pro provádění stavby (dále jen „DPS“) je oprava bytu.

B.5 STATICKÉ POSOUZENÍ

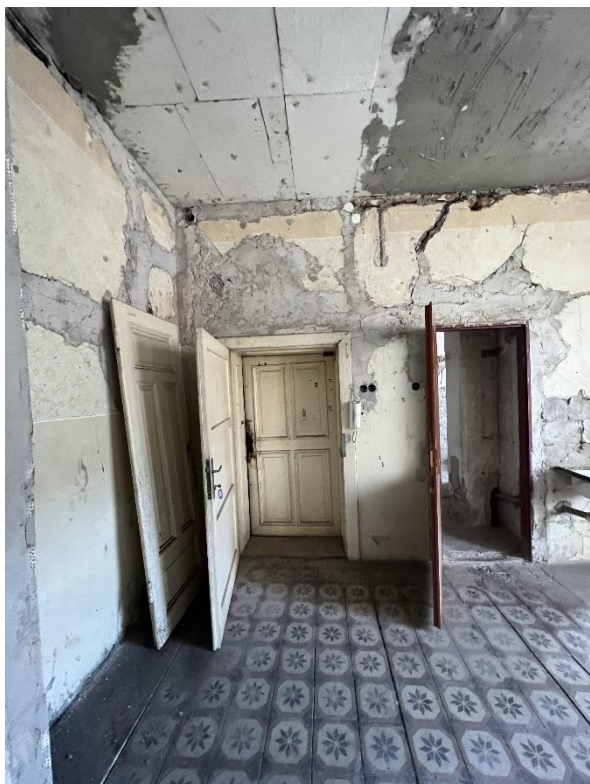
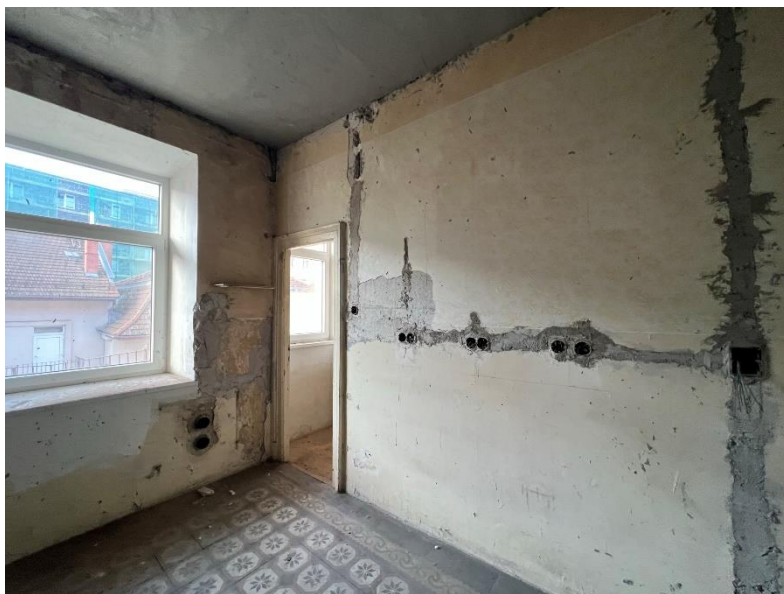
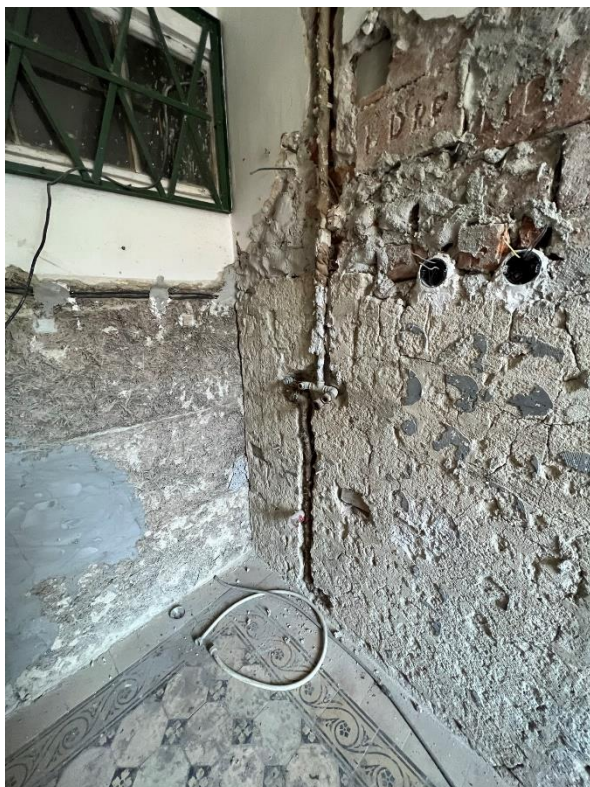
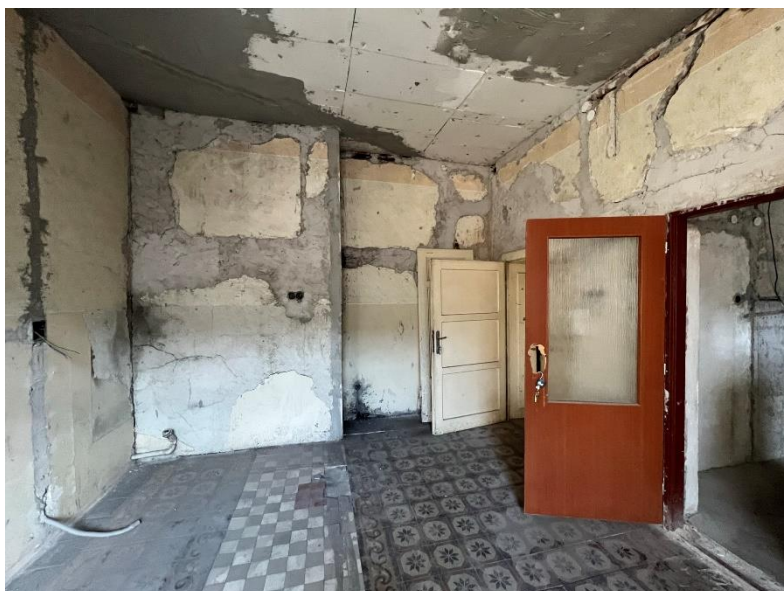
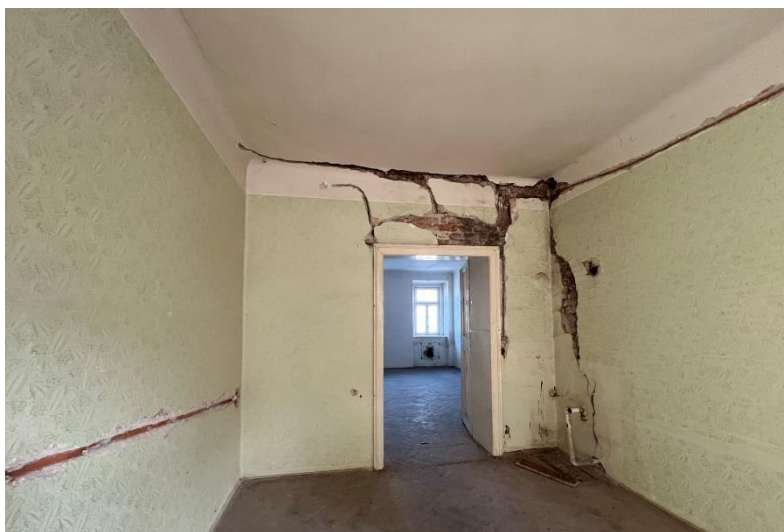
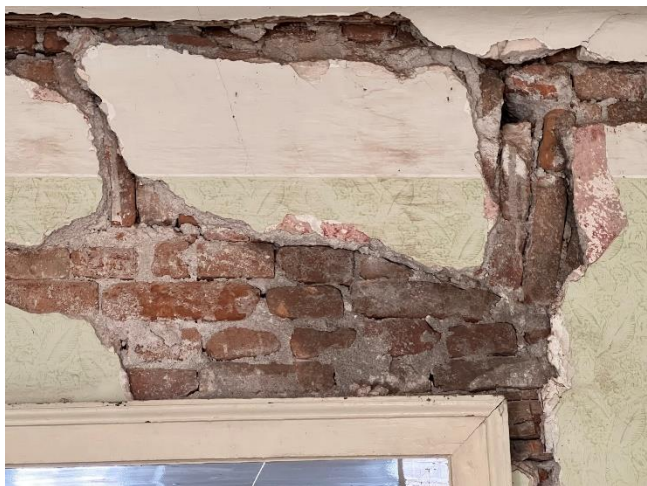
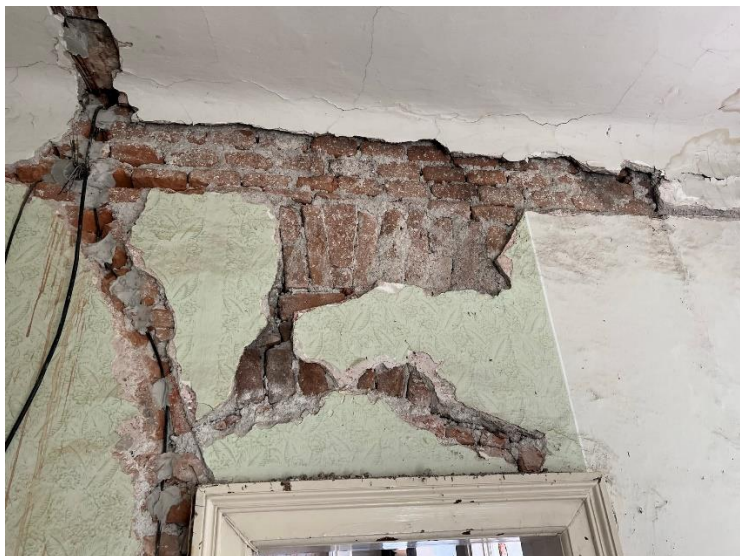
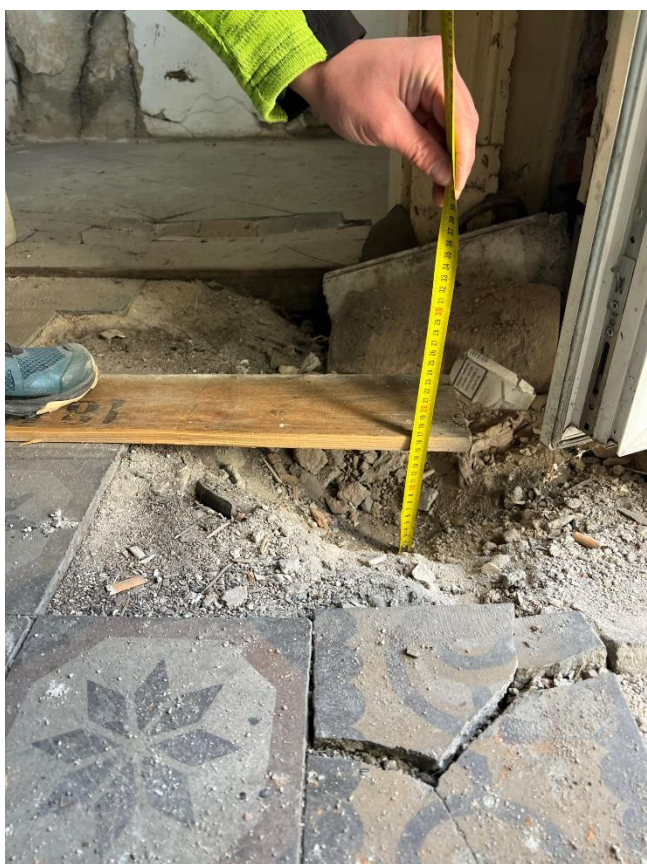
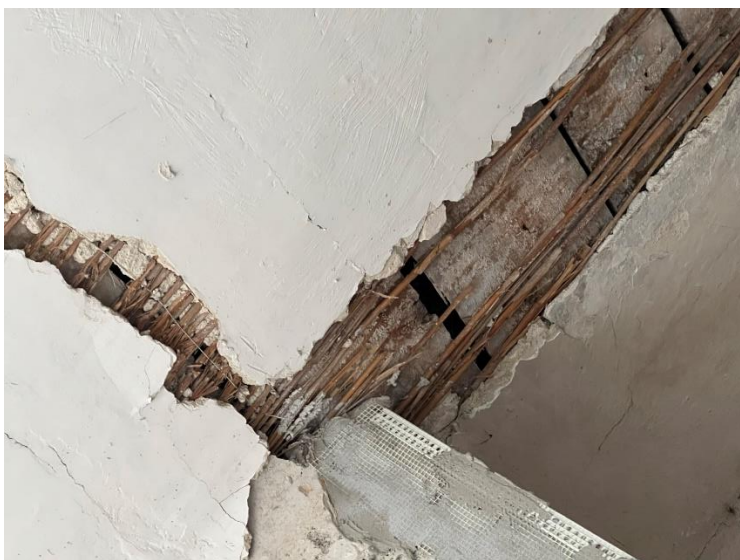
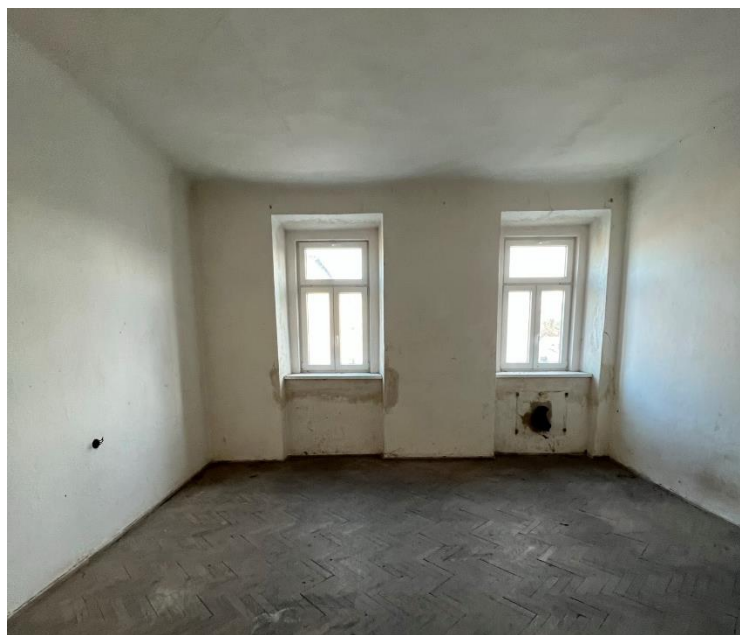
B.3 STÁVAJÍCÍ FOTODOKUMENTACE

Na vnitřních omítkách je patrně mnoho trhlin, ale pravděpodobně jsou všechny způsobeny hrubou prací při obnově vnitřních instalací. Žádná trhlina neprochází vnější nebo nosnou zdí, a neznámá statickou poruchu.

Dveřní otvory byly původně zaklenuté a do nich byly pravděpodobně později osazeny dveře a mezera pod klenbou dozděna. Toto dozdění nese dveřní rám. Při provádění nových instalací byly na mnohých místech porušeny paty kleneb a nad těmito klenbami se objevují trhliny ve zdivu, které signalizují pokles klenby. Páty kleneb je nutné zajistit vyzdívkou na cementovou maltu s pečlivým obezděním tam procházejících instalací, pokud by je nebylo možno přesunout jinak.
