veřejná zakázka
MŠ Brno, Úvoz 57 – Výměna rozvodů dešťových odpadních vod
předmět díla
Oprava ploché střechy

SPECIFIKACE A POPIS PŘEDMĚTU DÍLA

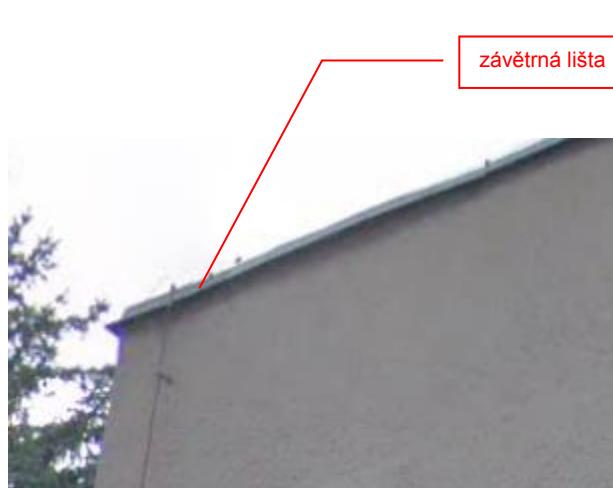
POHLED NA ROH ULIČNÍ FASÁDY

Střecha nevykazuje v ploše ani v prostupech žádného poškození a do vnitřku budovy nezatéká. Hlavním problém je zatékání na styku obvodového oplechování a ukončení živičných pásů, kde vnikající voda poškozuje fasádu a omítka se odděluje od obvodového zdíva, což na fasádě vytváří velké puchýřovité útvary.

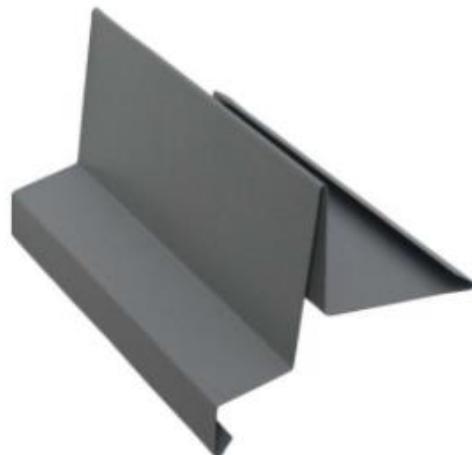
PŮVODNÍ ZÁVĚTRNÁ LIŠTA – přibližný tvar

Obvodové oplechování střechy tvoří závětrná lišta, která je nakotvena na dřevěný profil šíře 100 mm (100x120), který je umístěn na hranu obvodového zdíva. Spodní část závětrné lišty je podsunutá pod živičné pásy, což vytváří velmi problémový detail. Živičný pás je k liště přichycený lepeným spojem, který se časem stal nefunkčním a pásy jsou z naprosté většiny uvolněné a pod tento spoj zatéká. Dřevěný profil je vlivem zatékání na mnoha místech již zdegradovaný. Pod živičné pásy v nepříznivém počasí i podfoukává a spoj se zanáší listím a jiným náletovým materiálem.

Původní oplechování bude vytrháno (vč. rozvodů hromosvodu). Dřevěný podkladní profil bude nahrazen novým. Náletový materiál pod živičnými pásy bude odstraněn. Původní nefunkční detail napojení oplechování a krytiny bude dle individuálního odborného návrhu zhотовitele systémově přeřešen ! Toto řešení je součástí ceny díla a zhотовitel si ho zahrne do celkové ceny díla !

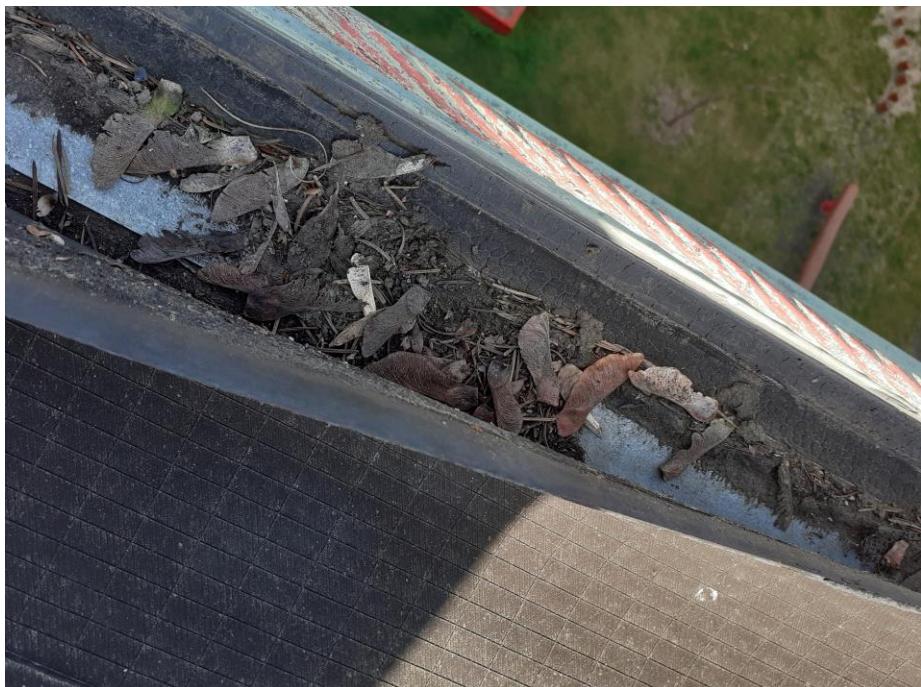
ŽIVIČNÝ PÁS ODLEPENÝ OD OPLECHOVÁNÍ, NÁLETOVÝ MATERIÁL VE SPOJI

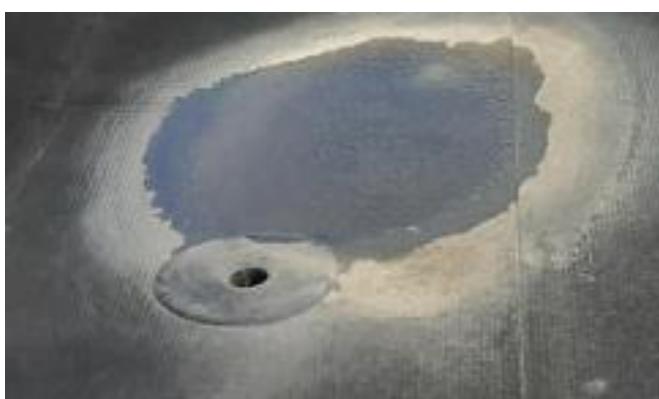
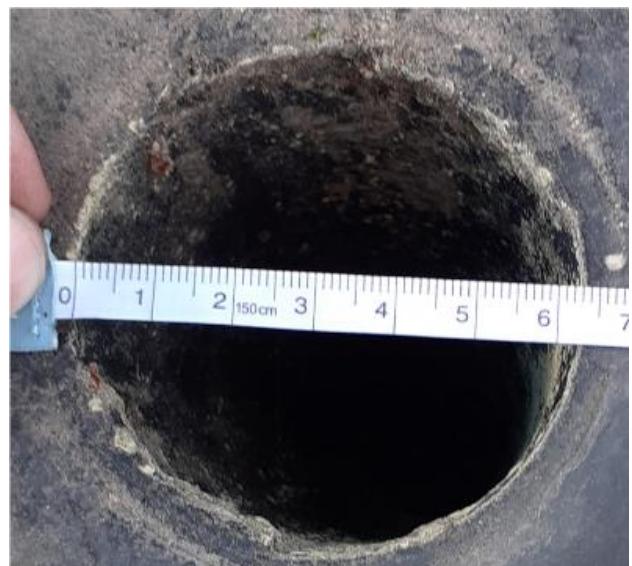
STŘEŠNÍ VPUSŤ č. 2 A DETAIL JEJÍHO VTOKU

V ploše jsou umístěny 2 střešní vpustě. Jedna vpust (vpust č. 1) je hned vedle odvětrávacího zděného dvou-průduchového komínu a další vpust (vpust č. 2) je v druhé polovině střechy umístěná v ploše. Průměr obou vpustí byl zřejmě nějakou pozdější úpravou střechy zúžen na 65 mm. Vnitřní střešní svody jsou s největší pravděpodobností z litinového potrubí, které je použito na celé budově pro všechny kanalizační svody, které mají DN 100, stejná dimenze je očekávána i na střešním svodu. Ve vpustích nejsou osazeny žádné záhytné koše ani ochranné mřížky.

Původní vpusti budou vyříznuty – dodatečně vložené zúžení bude odstraněno. Budou osazeny 2 nové systémové střešní vpustě vč. záhytných košů, které budou svou dimenzí odpovídat původnímu průměru potrubí.

Vzhledem k tomu, že při dosavadním splavování dešťových vod docházelo i ke splavování veškerých nečistot ze střechy rovnou do střešního svodu, bude proveden po vyříznutí zúžených vtoků kamerový průzkum (vč. elektronického záznamu a písemného protokolu) a vyčištění obou vnitřních svodů. Za současného stavu nelze kamerový průzkum provést, protože se kamera do zúženého vtoku nedostane.

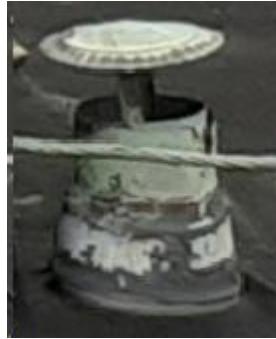
STÁVAJÍCÍ KOMÍNKY

Nad střešní rovinu vystupuje 7 odvětrávacích komínků od kanalizace. Pozice kanalizačních odvětrání jsou zakresleny ve výkrese „3_střecha_vpustě a prostupy“ Všechny svislé kanalizační rozvody v budově mají DN 100 a jsou z litinového potrubí. Stav komínků je v naprosté většině v dezolátním stavu.

Všechny stávající odvětrání kanalizace budou zdemontována a osazena novými moderními systémovými prvky odvětrání.

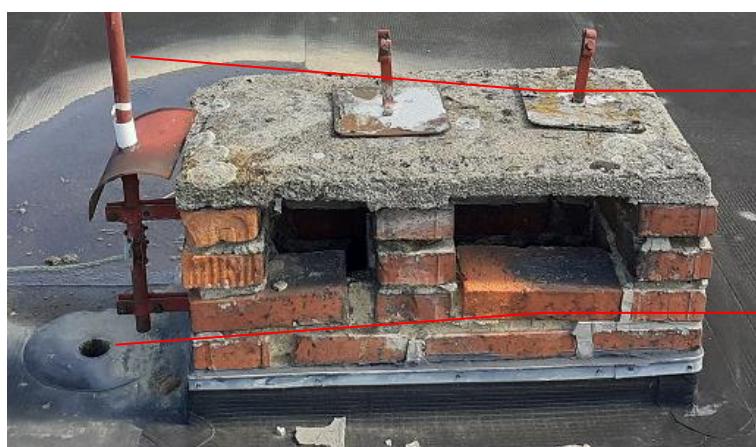
Komín funguje jako přirozené odvětrání některých místností. Na komín je přikotvená jímací tyč hromosvodu. Komín není vůbec omítnutý, shora je krytý betonovou deskou. Rozměr komínu je 1000 x 500, výška 500 mm.

jímací tyč hromosvodu

střešní vpusť č. 1

V rámci oprav bude komín zatažen alespoň „lepidlem“ s armovací síťkou (perlinkou). Omítkový materiál komínu navrhne zhotovitel dle svých odborných zkušeností. Tento zvolený materiál bude součástí celkové ceny díla ! Perlinka bude přetažena i přes větrací otvory, aby do průduchů nevnikal hmyz, který se tudy dostává do budovy. Horní betonová deska komínu bude celoplošně oplechována FeZn. Do tělesa komínu bude zakotvena jímací tyč hromosvodu.

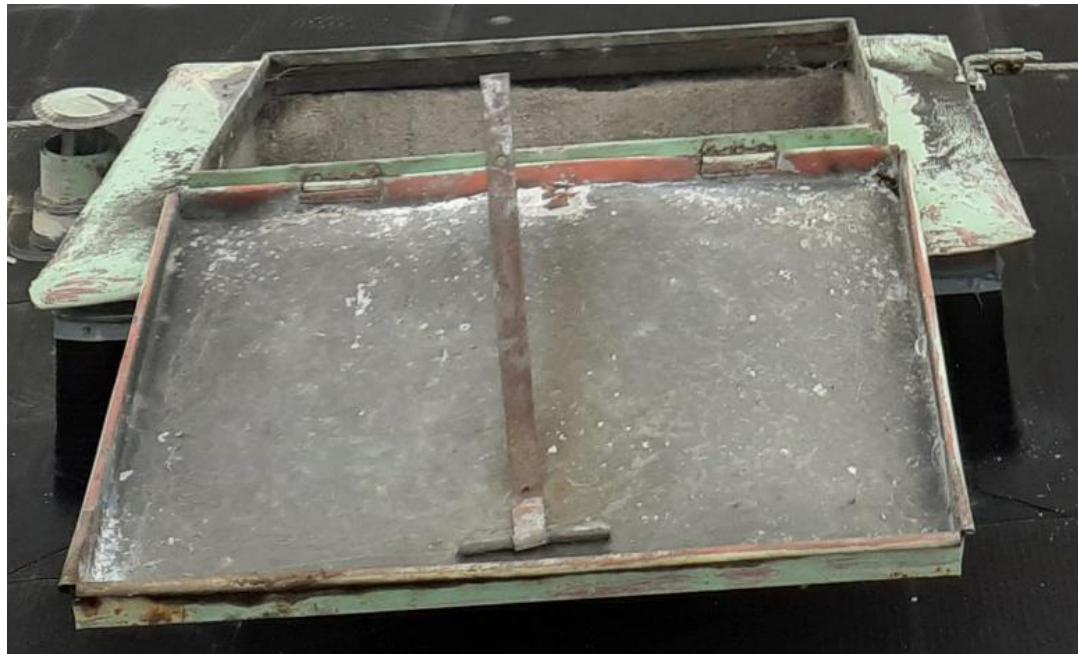
Stávající přístup na střechu je plechovým výlezem (600x600) z 3.NP z chodby integrovaným dřevěným žebříkem. Ve zděné podsadě výlezu jsou osazeny ocelová stupadla.

Samotný plechový poklop je značně zdeformován a netěsní.

Na zděnou podsadu bude osazen nový zateplený střešní výlez. Zhotovitel typ výlezu navrhne. Může zvolit, např. plechový, plastový, atd. (ne dřevěný !). Výlez může být i prosklený – min. dvojsklo. Na výlez bude nakotvena druhá jímací tyč hromosvodu.
