veřejná zakázka
MŠ Brno, Úvoz 57 – Výměna rozvodů dešťových odpadních vod
předmět díla
Oprava ploché střechy

SPECIFIKACE A POPIS PŘEDMĚTU DÍLA

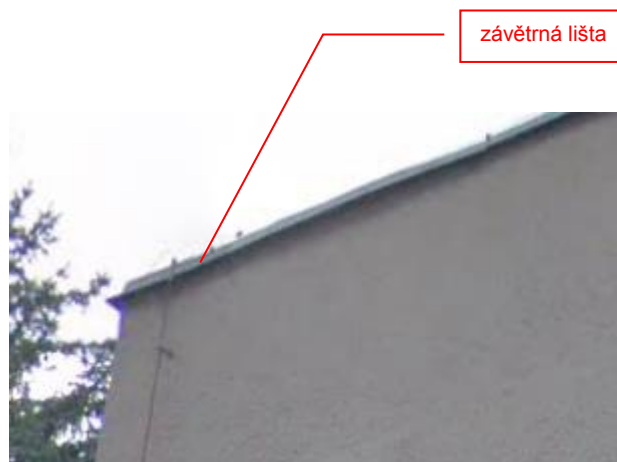
POHLED NA ROH ULIČNÍ FASÁDY

Střecha nevykazuje v ploše ani v prostupech žádného poškození a do vnitřku budovy nezatéká. Hlavním problémem je zatékání na styku obvodového oplechování a ukončení živičných pásů, kde vnikající voda poškozuje fasádu a omítka se odděluje od obvodového zdiva, což na fasádě vytváří velké puchýřovité útvary.

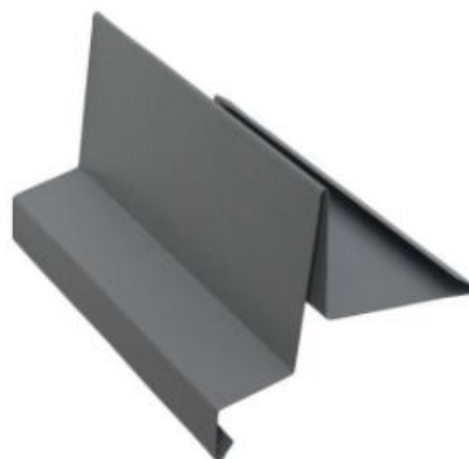
PŮVODNÍ ZÁVĚTRNÁ LIŠTA – přibližný tvar

Obvodové oplechování střechy tvoří závětrná lišta, která je nakotvena na dřevěný profil šíře 100 mm (100x120), který je umístěn na hranu obvodového zdiva. Spodní část závětrné lišty je podsunutá pod živičné pásy, což vytváří velmi problémový detail. Živičný pás je k liště přichycený lepeným spojem, který se časem stal nefunkčním a pásy jsou z naprosté většiny uvolněné a pod tento spoj zatéká. Dřevěný profil je vlivem zatékání na mnoha místech již zdegradovaný. Pod živičné pásy v nepříznivém počasí i podfoukává a spoj se zanášá listím a jiným náletovým materiálem.

Původní oplechování bude vytrháno (vč. rozvodů hromosvodu). Dřevěný podkladní profil bude nahrazen novým. Náletový materiál pod živičnými pásy bude odstraněn. Původní nefunkční detail napojení oplechování a krytiny bude dle individuálního odborného návrhu zhotovitele systémově přeřešen ! Toto řešení je součástí ceny díla a zhotovitel si ho zahrne do celkové ceny díla !

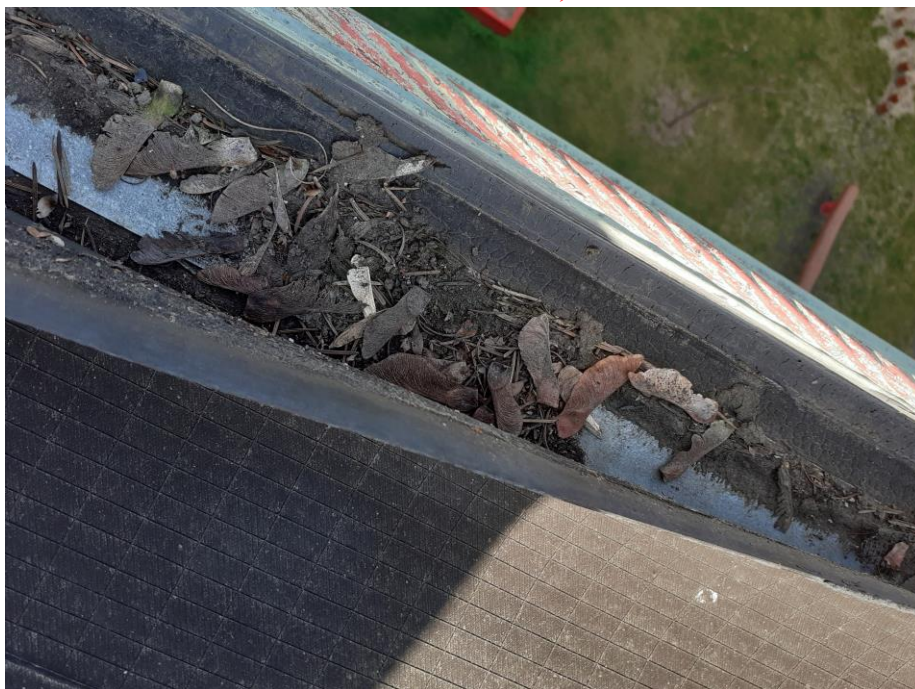
ŽIVIČNÝ PÁS ODLEPENÝ OD OPLECHOVÁNÍ, NÁLETOVÝ MATERIÁL VE SPOJI

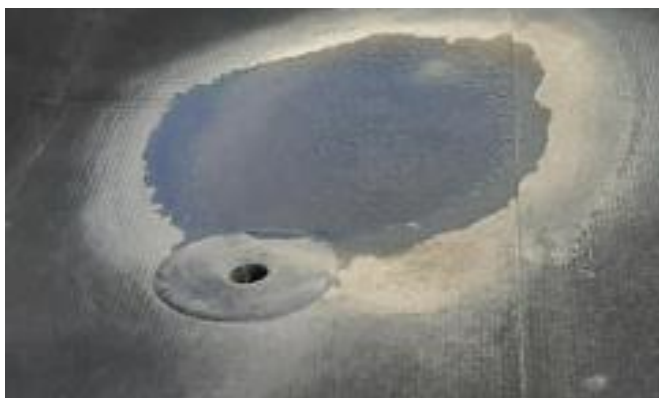
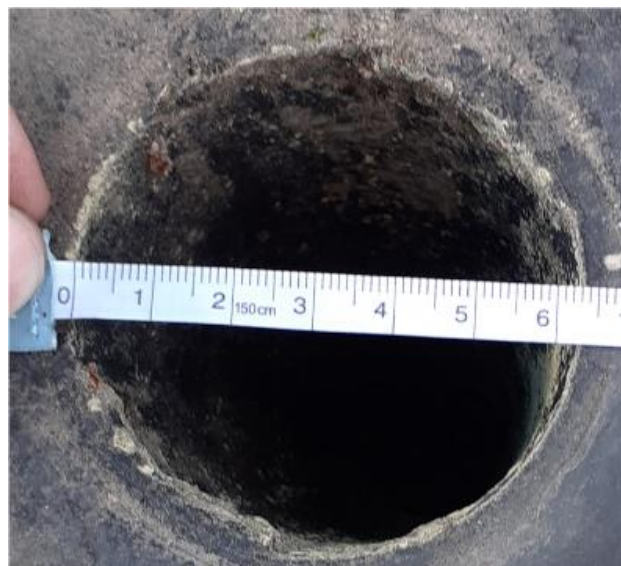
STŘEŠNÍ VPUSŤ č. 2 A DETAIL JEJÍHO VTOKU

V ploše jsou umístěny 2 střešní vpustě. Jedna vpust' (vpust' č. 1) je hned vedle odvětrávacího zděného dvou-průduchového komínu a další vpust' (vpust' č. 2) je v druhé polovině střechy umístěná v ploše. Průměr obou vpustí byl zřejmě nějakou pozdější úpravou střechy zúžen na 65 mm. Vnitřní střešní svody jsou s největší pravděpodobností z litinového potrubí, které je použito na celé budově pro všechny kanalizační svody, které mají DN 100, stejná dimenze je očekávána i na střešním svodu. Ve vpustích nejsou osazeny žádné záchytné koše ani ochranné mřížky.

Původní vpusti budou vyříznuty – dodatečně vložené zúžení bude odstraněno. Budou osazeny 2 nové systémové střešní vpustě vč. záchytných košů, které budou svou dimenzí odpovídat původnímu průměru potrubí.

Vzhledem k tomu, že při dosavadním splavování dešťových vod docházelo i ke splavování veškerých nečistot ze střechy rovnou do střešního svodu, bude proveden po vyříznutí zúžených vtoků kamerový průzkum (vč. elektronického záznamu a písemného protokolu) a vyčištění obou vnitřních svodů. Za současného stavu nelze kamerový průzkum provést, protože se kamera do zúženého vtoku nedostane.

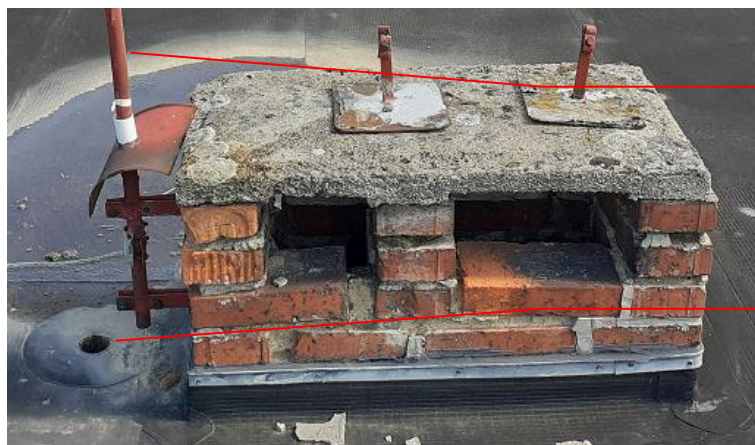
Komín funguje jako přirozené odvětrání některých místností. Na komín je přikotvená jímací tyč hromosvodu. Komín není vůbec omítnutý, shora je krytý betonovou deskou. Rozměr komínu je 1000 x 500, výška 500 mm.

jímací tyč hromosvodu

střešní vpust č. 1

V rámci oprav bude komín zatažen alespoň „lepidlem“ s armovací sítí (perlinkou). Omítkový materiál komínu navrhne zhotovitel dle svých odborných zkušeností. Tento zvolený materiál bude součástí celkové ceny díla ! Perlinka bude přetažena i přes větrací otvory, aby do průduchů nevnikal hmyz, který se tudy dostává do budovy. Horní betonová deska komínu bude celoplošně oplechována FeZn. Do tělesa komínu bude zakotvena jímací tyč hromosvodu.

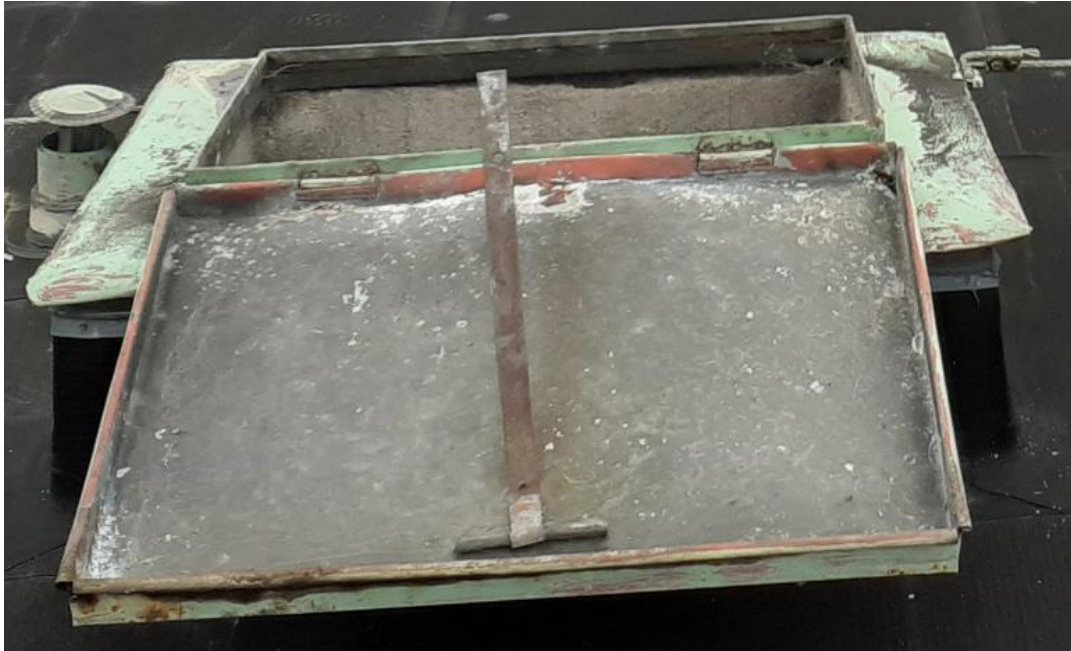
Stávající přístup na střeche je plechovým výlezem (~~600x600~~ 800x1000 z 3.NP z chodby integrovaným dřevěným žebříkem. Ve zděné podsadě výlezu jsou osazeny ocelová stupadla. Samotný plechový poklop je značně zdeformován a netěsní.

Na zděnou podsadu bude osazen nový zateplený střešní výlez. Zhotovitel typ výlezu navrhne. Může zvolit, např. plechový, plastový, atd. (ne dřevěný !). Výlez může být i prosklený – min. dvojsklo. Na výlez bude nakotvena druhá jímací tyč hromosvodu.
