Střední škola umění a designu
a
Vyšší odborná škola restaurátorská v Brně

Návrh na restaurátorský zásah

Dochované prvky mobiliáře a vestavěného nábytku v bytě
Richarda Herdana

Soubor dveří

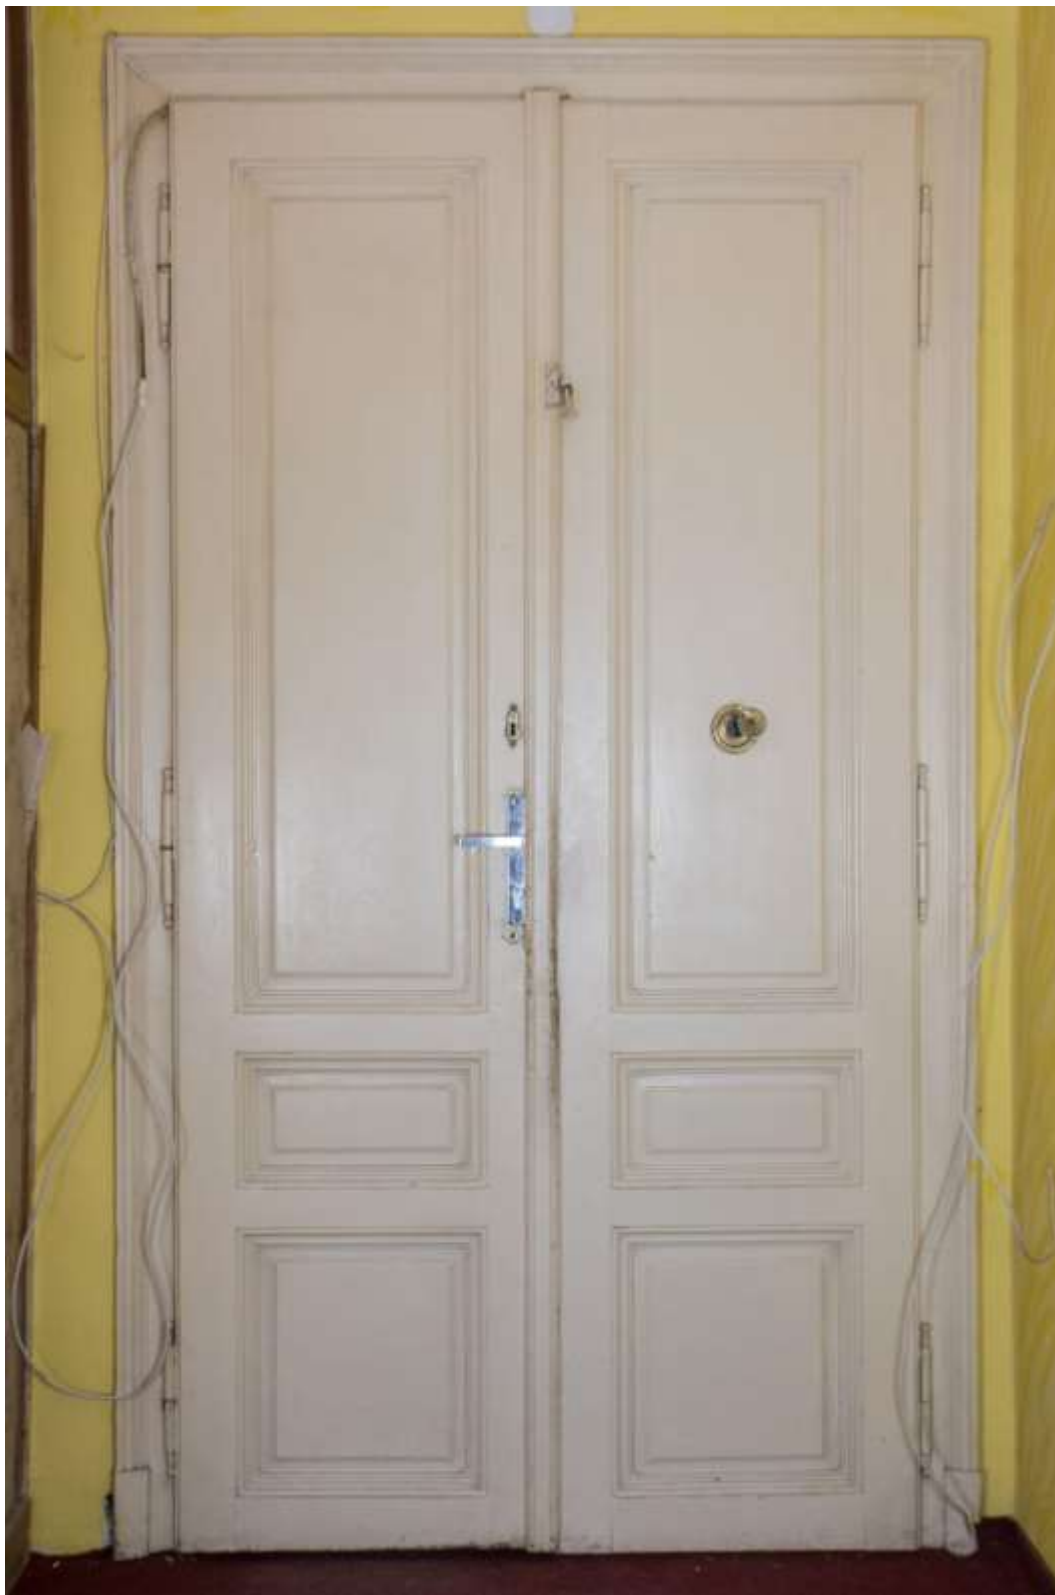
01-001 Vstupní dveře

Jedná se o dvoukřídlé polonaložené dveře bílé barvy. Dveře jsou opatřené kukátkem na pravé straně dveří. Jedná se o rámové dveře s výplněmi. Tři výplně jsou rozděleny pomocí dvou příček.

Každé křídlo je uchyceno k zárubním pomocí tří oválných dlouhých závěsů. Dveře jsou opatřeny klikou.

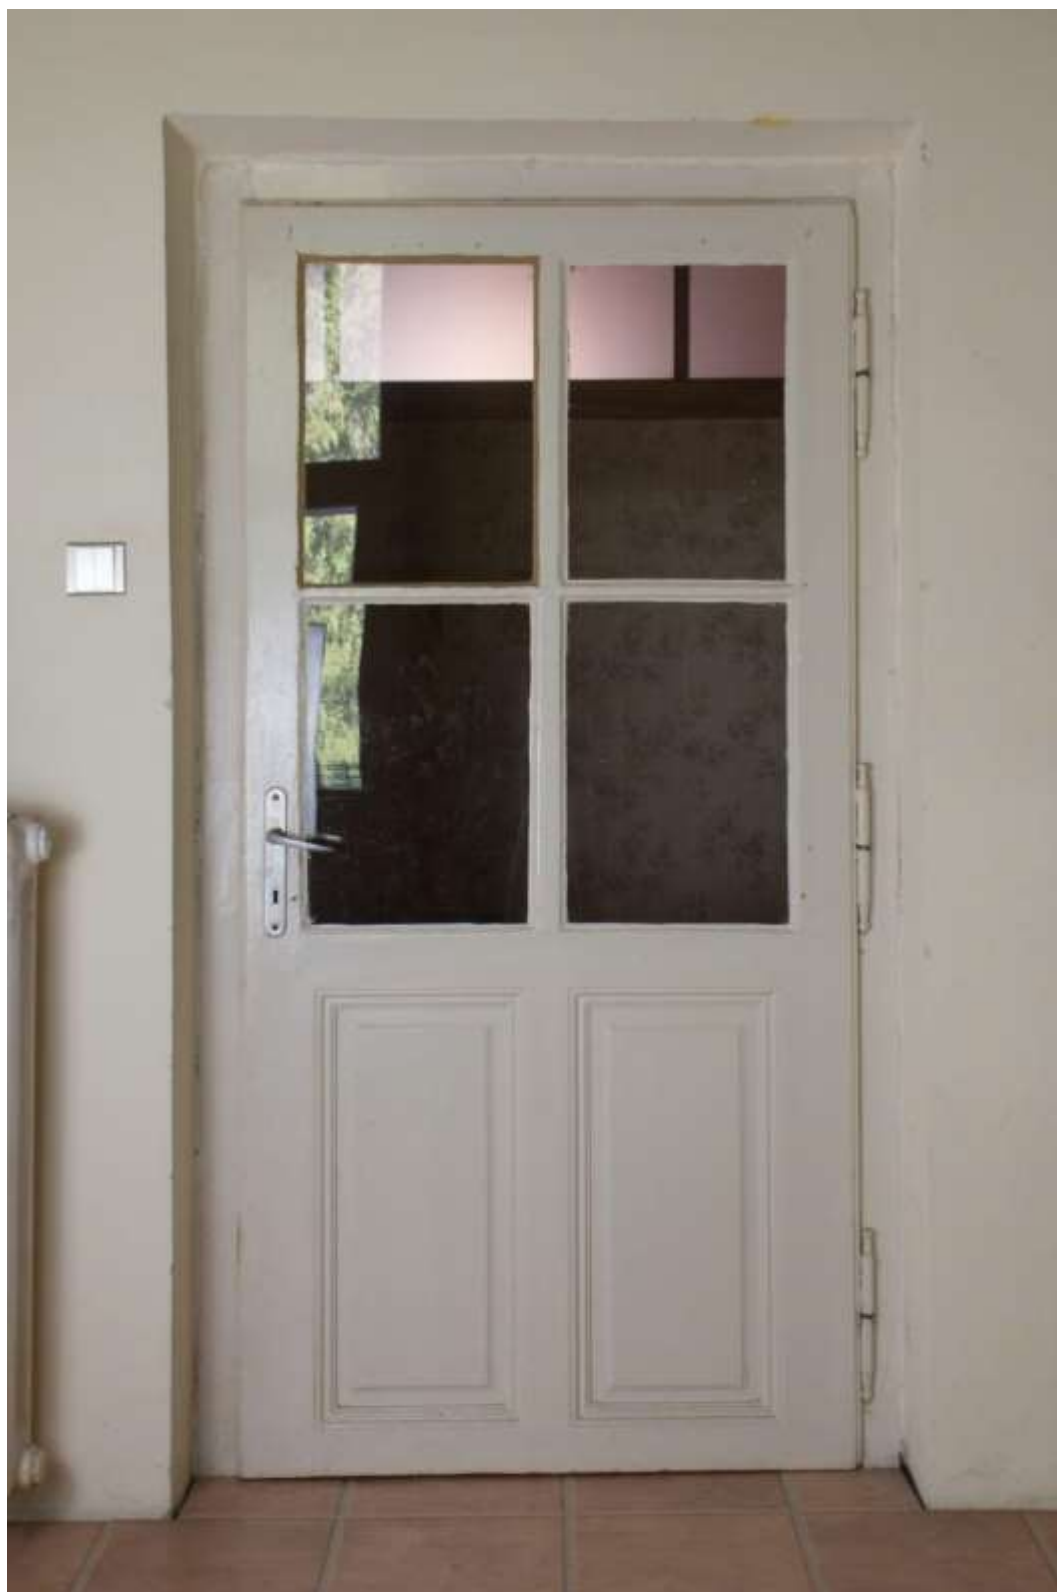
02-001 Dveře kuchyň

Jedná se o jednokřídlé bílé pravé částečně prosklené polonaložené dveře. Příčkami je prosklení rozděleno do čtyř částí. Svislým vlysem jsou rozděleny na dvě dřevěné výplně v dolní části dveří. Dveře jsou opatřeny klikou.

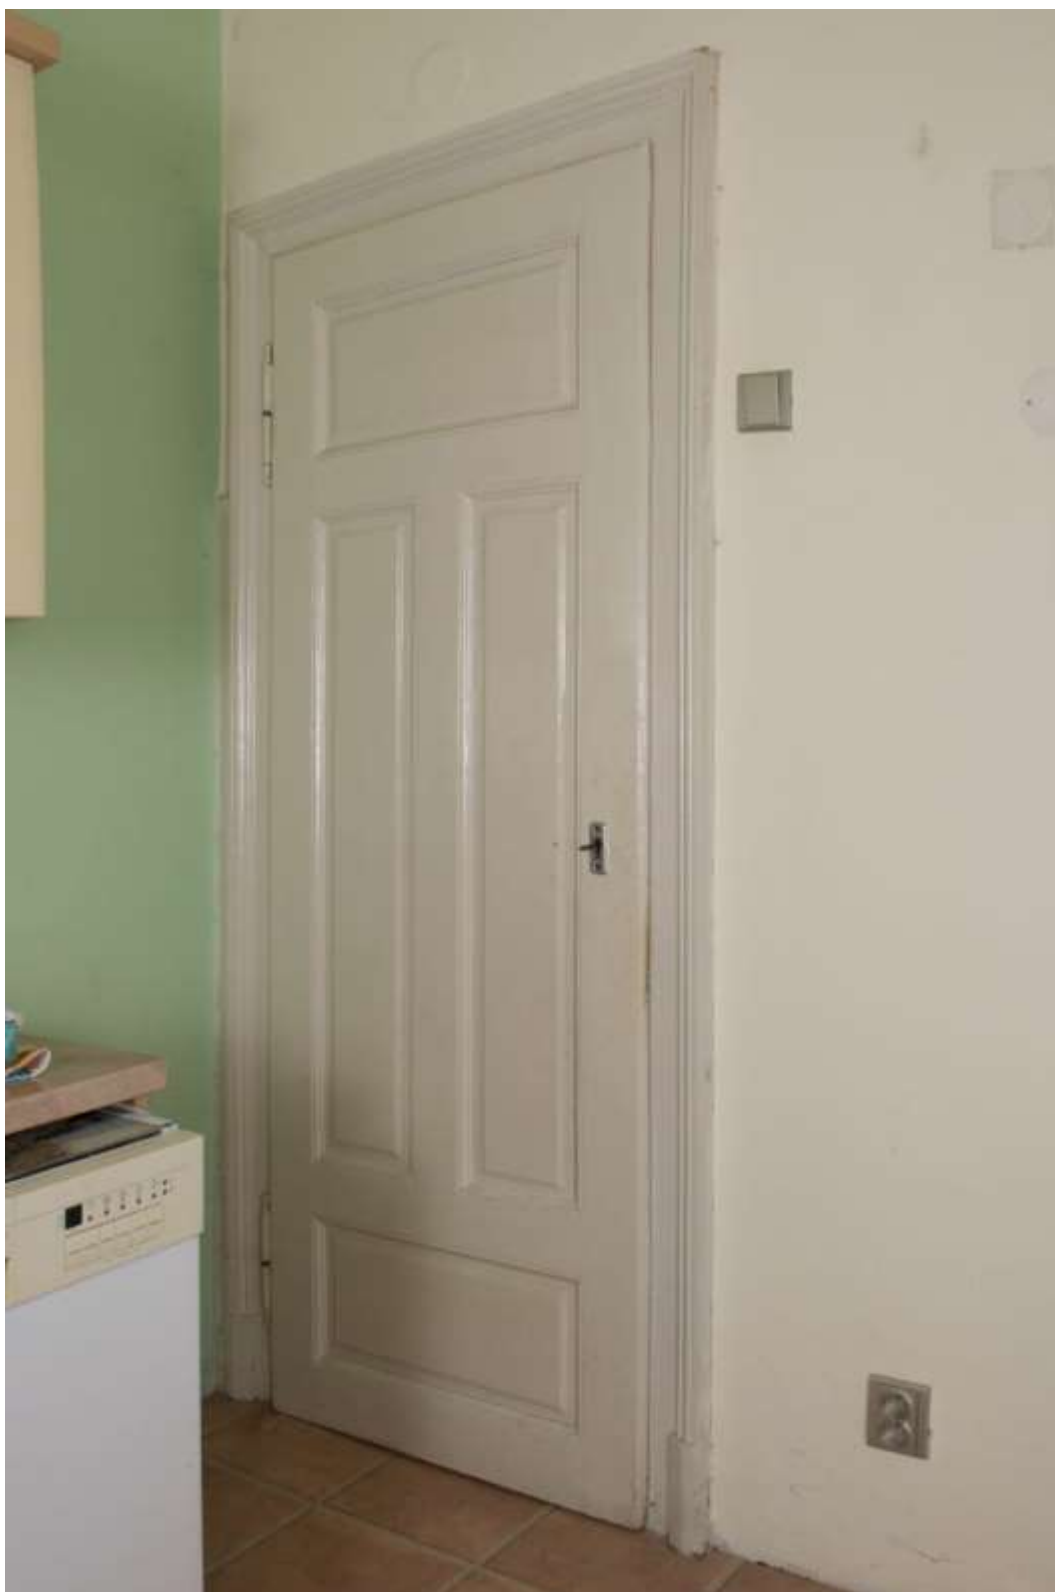
03-001 Dveře do spíže

Jedná se o levé jednokřídlé polonaložené rámové dveře s výplní. Svislými a vodorovnými vlysy jsou dveře rozdělené do čtyř výplní. Dveře nedisponují klikou.

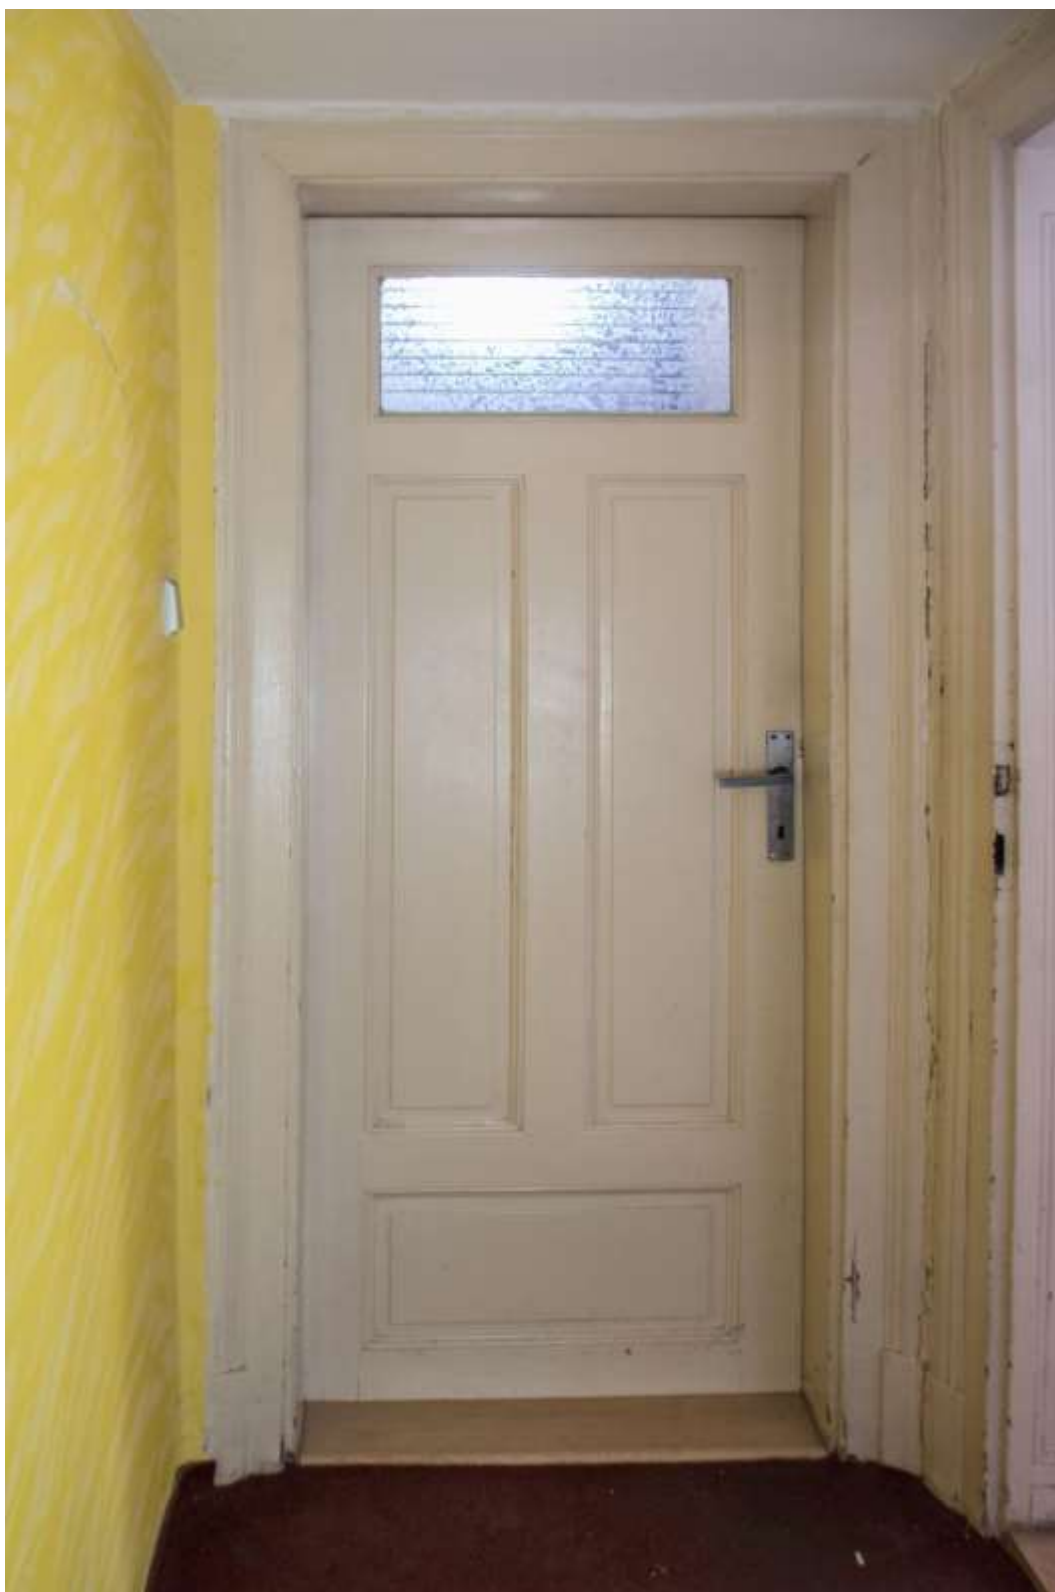
05-001 Dveře WC

Jedná se o jednokřídlé levé polonaložené bílé částečně prosklené dveře. Skleněná výplň se nachází v horní části dveří. Zbytek je tvořen třemi dřevěnými výplněmi. Dveře disponují klikou.

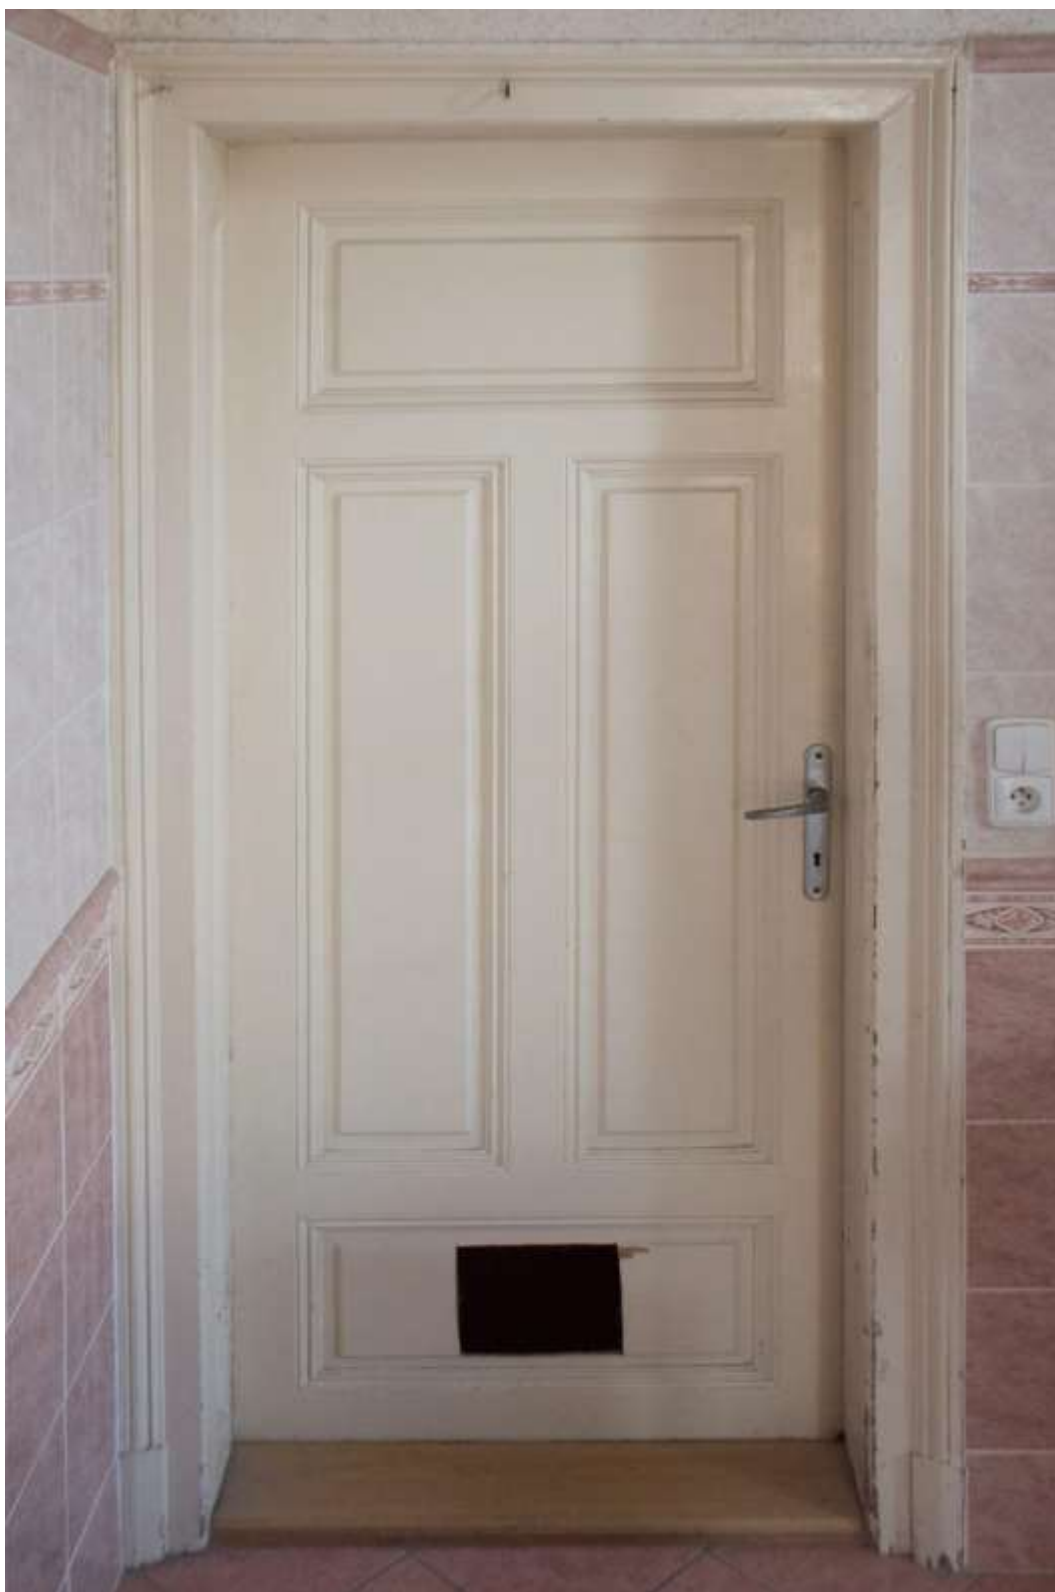
06-001 Dveře koupelna

Dveře jsou konstrukčně a vzhledově stejné jako dveře 05-001. Jen s výjimkou, že se zde nachází jen dřevěné výplně. Dveře jsou poškozeny v dolní výplni. Je zde vyříznutý otvor.

- Demontáž dveří a transport na dílnu.
- Očištění demineralizovanou vodou a pH neutrálním tenzidem (Syntapon L, Dehypon. koncentrace <1%).
- Vysazení díry na dveřích do koupelny
- Tmelení esteticky rušivých poškození. (akrylové tmely).
- Čištění, stabilizace a fixace kovových prvků na základě doporučení odborného pracoviště zaměřené na restaurování kovů.
- Čištění dveřních vložek
- Doplnění povrchové úpravy
- Transport a montáž.

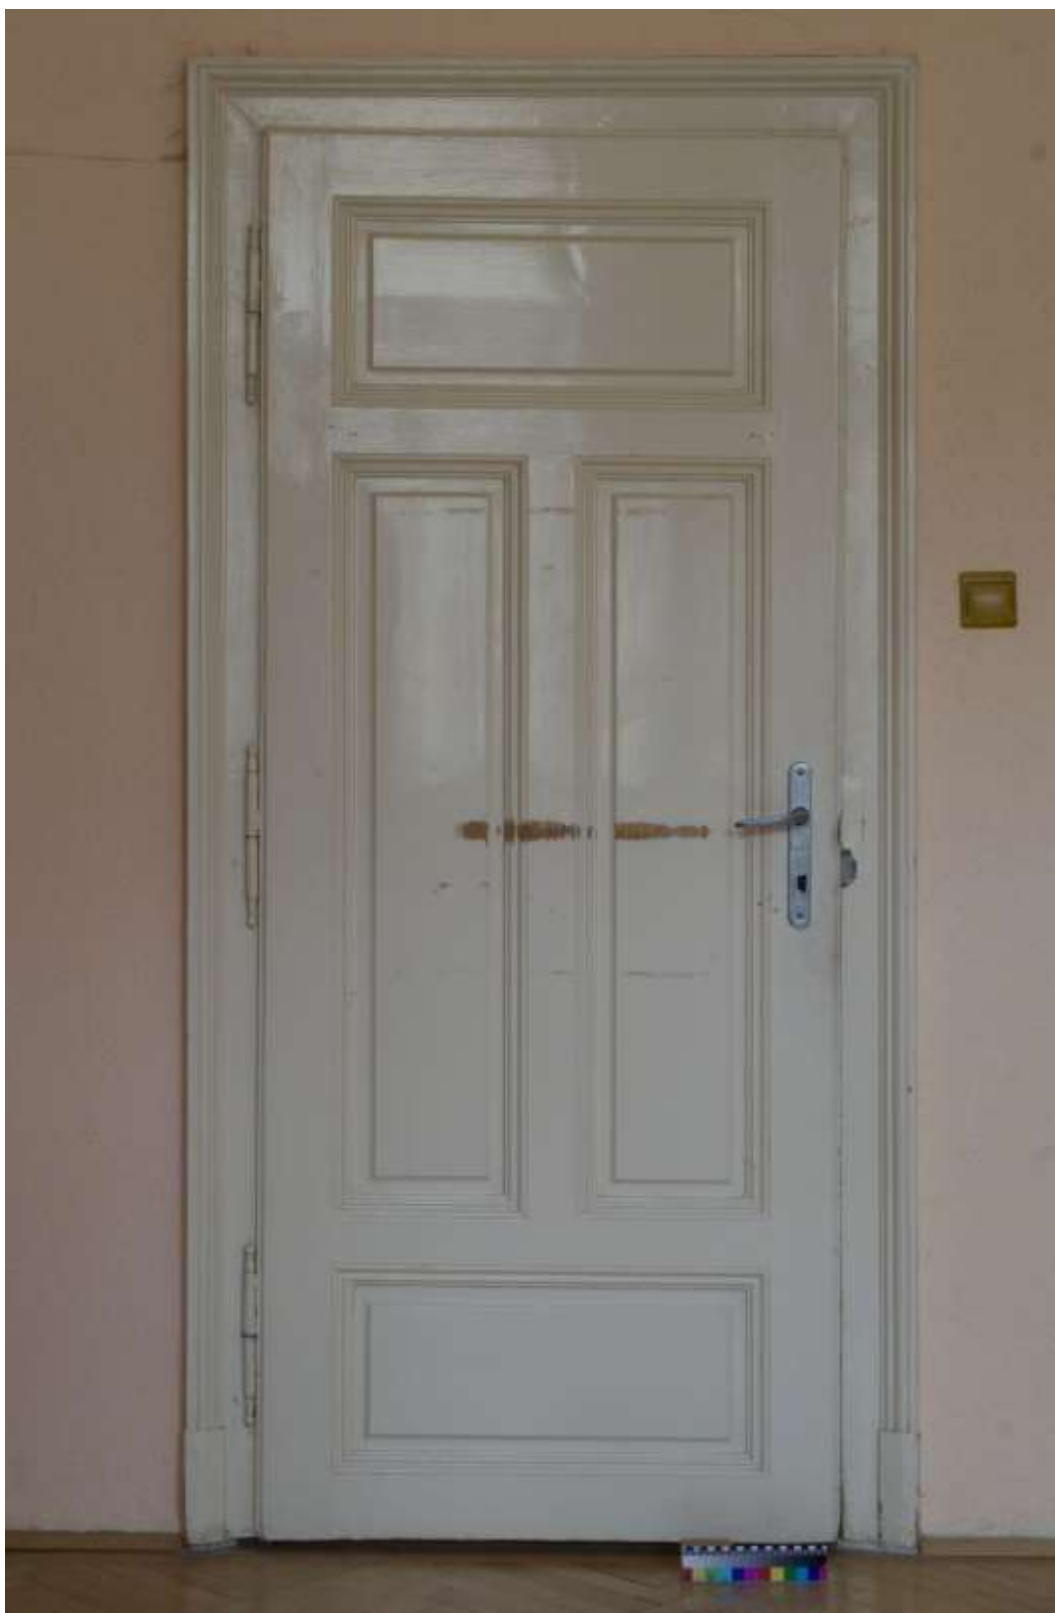
10-002 Dveře z ložnice

Dveře jsou typově stejné jako dveře 06-001.

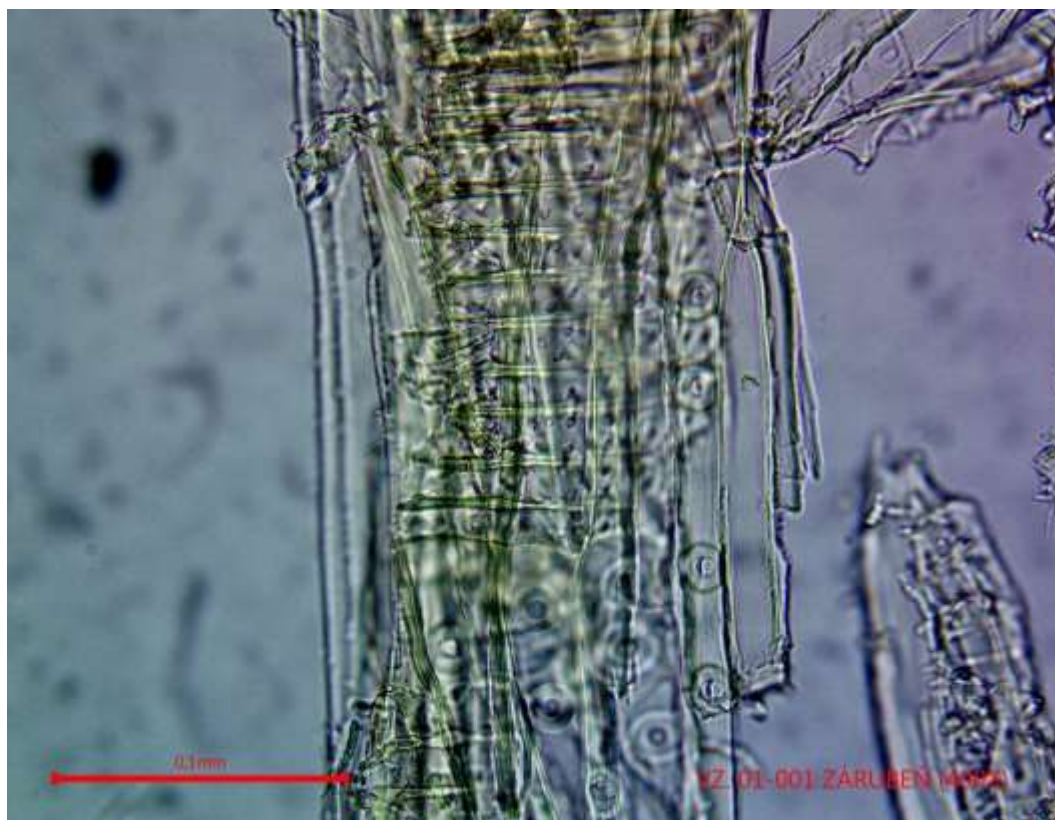
Mikroskopie dřeva, vstupní dveře, vzorek 01-001

- *dveře, radiální řez, piceoidní typ ztenčenin v křížovém, poli. Bez dalších řezů nelze určit, pravděpodobně smrk, jedle nebo modřín.*

Vzhledem k neprůkaznosti některých vzorků nelze přesně určit typ dřeva. S největší pravděpodobností jsou ale dveře i zárubně vyrobeny **z modřínu nebo smrku**, protože se nejčastěji objevují vzorky s piceoidním typem ztenčenin v křížovém poli a pryskyřičným kanálkem. Přestože je u některých vzorků nastíněna i možnost borovice nebo jedle, nejsou tyto varianty pravděpodobné – znamenalo by to totiž, že jsou dveře a zárubně z různých dřev.

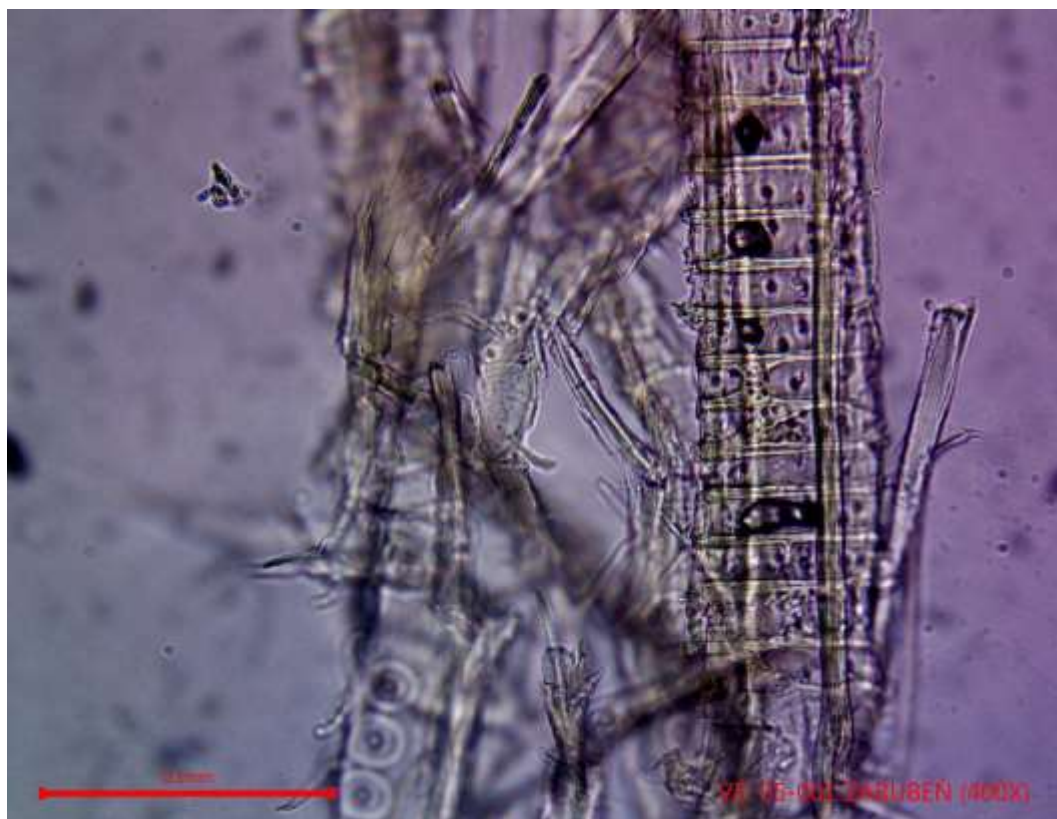
Mikroskopie dřeva, dveře na WC, vzorek 05-001

- zárubeň, radiální řez, piceoidní typ ztenčenin v křížovém poli. Pravděpodobně smrk, modřín, jedle.
