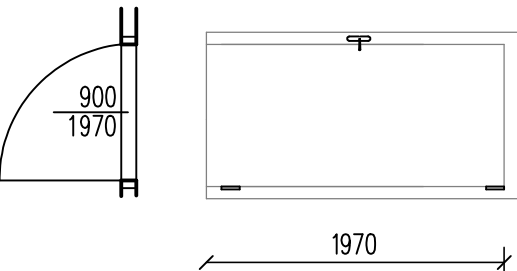
| OZN. | SCHEMATICKÉ ZOBRAZENÍ | ROZMĚRY (MM) | POPS | POČET | KOVÁNÍ | ZASKLENÍ | BARVA | POZNÁMKA |
|---|---|---|--|---|---|---|---|---|
| 1<br>T | | 900/1970 | plastové vstupní dveře – nové | | stávající bezpečnostní zámek | | slonová kost | místnost 4.01<br>foto obr. č.1 |

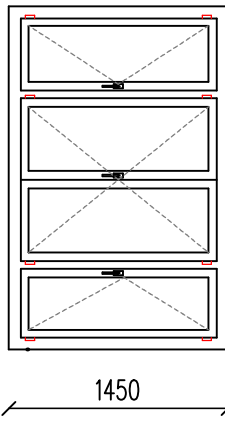
| OZN. | SCHEMATICKÉ ZOBRAZENÍ | ROZMĚRY (MM) | POPS | POČET | KOVÁNÍ | ZASKLENÍ | BARVA | POZNÁMKA |
|---|---|---|--|---|---|---|---|---|
| 2<br>T | | 2270/1350 | EURO okno – sestava dvoukřídlové, a dbě boční jednokřídlové okno otevíravé | | celobvodové otevíravé | sklo čiré izolační dvojsklo U=1,1 Wm-2K-1 | bílý rám | místnost 4.03<br>místnost 4.05 |
| | | | | doplnit chybějící krytky na okenní panty v barvě rámu – slonová kost<br>jedno okno 8 ks – celkem 24<br>okno očistit a panty seřadit | | | | |

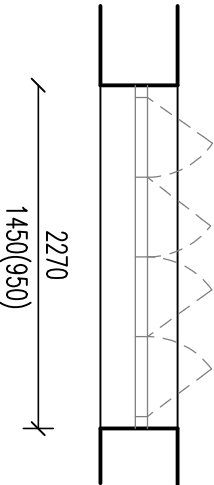
| OZN. | SCHEMATICKÉ ZOBRAZENÍ | ROZMĚRY (MM) | POPS | POČET | KOVÁNÍ | ZASKLENÍ | BARVA | POZNÁMKA |
|---|---|---|--|---|---|---|---|---|
| | | 2270<br>1450(950) | | | doplnit 24 ks krytek pantů | | | |
