Příloha č. 1 Výpis dveří

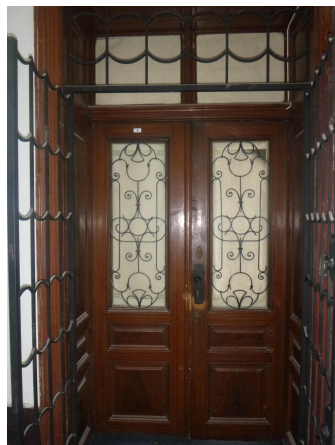
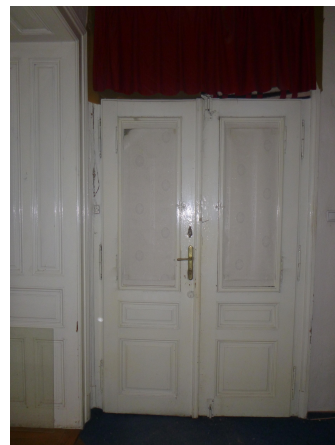
T1 - VCHODOVÉ DVEŘE

Zárubeň - otvory po vrutech, oděrky, poškozená kazeta, provrtaný průchod pro kabel, původní domovní zvonek.

Křídla - každé sklo jiné, demontovatelné ozdobné mříže, skla z vnitřní strany zalepena tapetou.

Skleněné výplně křídel samostatně otvíravé, nyní přilepené zřejmě silikonem.

Nadsvětlik - ze strany interieru zakryt textiliemi a molitanem.

Kování, zámky - z venkovní strany nepůvodní štítek, horní a dolní přídavný zámek nefunkční, dveřní zástrčky nefunkční, z vnitřní strany doplněny nepůvodní přídavné zástrčky, skleněné výplně křídel zajištěny původními obtlíky ale mosazný povrch je přelakován bílým lakem, dveře jsou doplněny i několika nepůvodními obtlíky.

Práh - dřevěný skládaný z lamel, které jsou poškozeny lepidlem, překrytý vrstvami 2x PVC + 1x koberec.

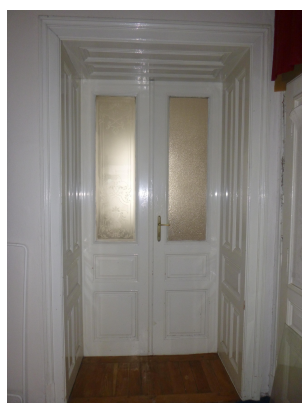
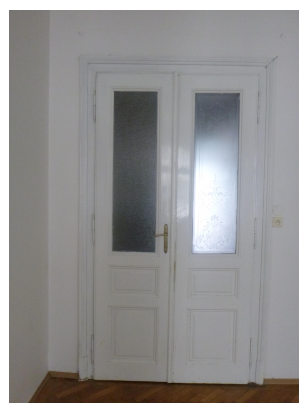
T2 - INTERIÉROVÉ DVEŘE

Zárubeň - otvory, oděrky, vypraskaný tmel, provrtaný průchod pro kabel.

Křídla - otvory, oděrky, vypraskaný tmel, každé sklo jiné (levé původní), levé křídlo v horní části lehce vyhnuté ven.

Kování, zámky - klika se viklá, od zámku není klíč, střelka zalakovaná. Dveřní zástrčky funkční.

Práh - dřevěný skládaný z lamel. Některé spáry rozjeté.

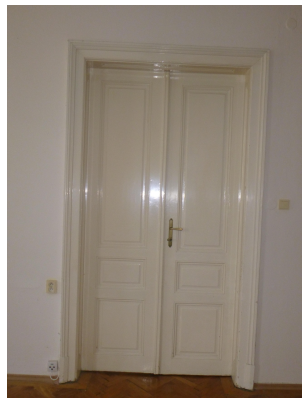
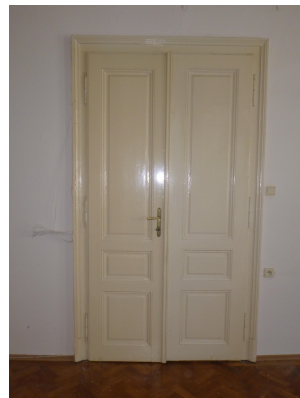
T3 - INTERIÉROVÉ DVEŘE

Zárubeň - otvory, oděrky, vypraskaný tmel, nastřelené kabely.

Křídla - otvory, oděrky, vypraskaný tmel, levé křídlo v horní části lehce vyhnuté ven. Křídla jsou navíc daleko od sebe a vysoko, což má vliv na funkci kování.

Kování, zámky - klika se viklá, zámek s klíčem funkční. Vlivem výše popsané vady nelze křídla zavřít klikou, neboť její stěelka nedosáhne do protiplechu. Dveře je nutno zamknout. Dveřní zástrče funkční. Vlivem vše popsané vady však spodní zástrč nedosáhne do protikusu v podlaze. Spodní část křídla tak nelze zafixovat.

Práh - otvor bez prahu, parkety probíhají bez přerušení mezi pokoji.

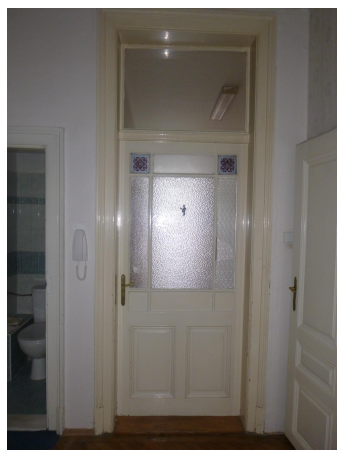
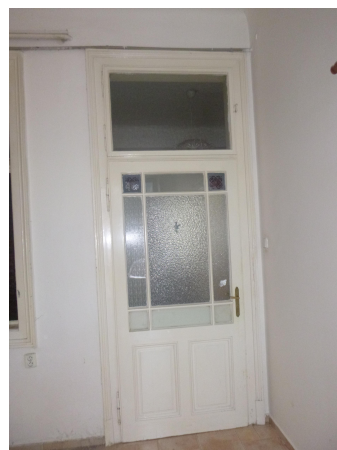
T4 - INTERIÉROVÉ DVEŘE

Zárubeň - otvory, oděrky.

Křídlo - otvory, oděrky, vypraskaný tmel, v horní části lehce vyhnuté ven. Navíc je spadené a drhne o nepůvodní dlažbu v kuchyni. Zaskleno asi šesti různými typy skla. Původní jsou zřejmě pouze v horním pásu. Dvě tabulky rozbité.

Nadsvětlík - nelze otevřít, je mírně skřivený a přilepený lakem.

Kování, zámky - klika se viklá, klíč není k dispozici. Okno nadsvětlíku zajištěno původním obrtlíkem ale mosazný povrch je přelakován bílým lakem.

Práh - neupevněný, volně položený na podlaze.

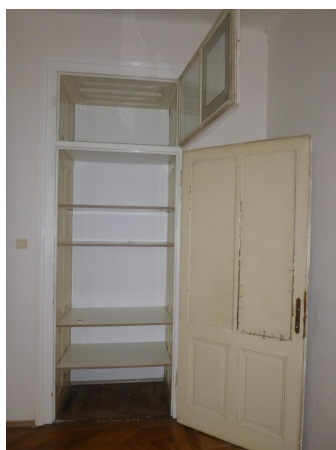
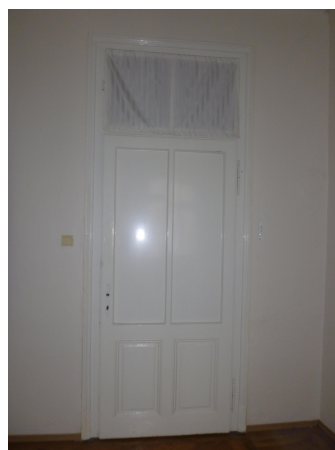
T8 - INTERIÉROVÉ DVEŘE

Původní jednokřídlé dveře s nadsvětlíkem jsou ze strany koupelny zabedněny, a vsazením pěti polic vytvořena vestavná skříň.

Celý výrobek včetně zárubně a prahu je určen k vybourání.

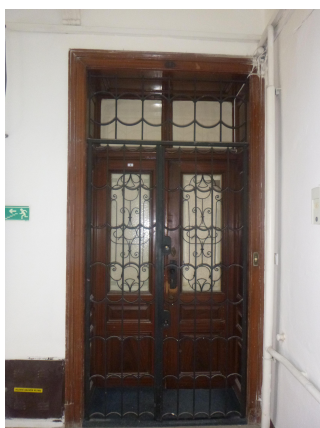
Z1 - MŘÍŽ VSTUPNÍCH DVEŘÍ

Dvoukřídlová ocelová mříž z ocelových profilů.
 Ze dvou zámků mříže je funkční pouze dolní. Od horní vložky nejsou klíče, zůstává otevřená.
 Zarážky nemají ovládací klíčky. Spodní nedrží v otevřené poloze, a při otvírání křídla pak drhne o podlahu chodby. Horní zarážka chybí úplně, její mechanismus je pravděpodobně zapadený v profilu křídla.
 Místy odřený lak.
