ZPRÁVA O PROVEDENÍ DOPLŇKOVÉHO STAVEBNĚ TECHNICKÉHO PRŮZKUMU BALKONU NA OBJEKTU STAROBRNĚNSKÁ 7 V BRNĚ

Brno, květen 2022

Na základě požadavku objednatele byl proveden doplňkový stavebně technický průzkum (dále jen STP) balkonu na objektu Starobrněnská 7 v Brně.

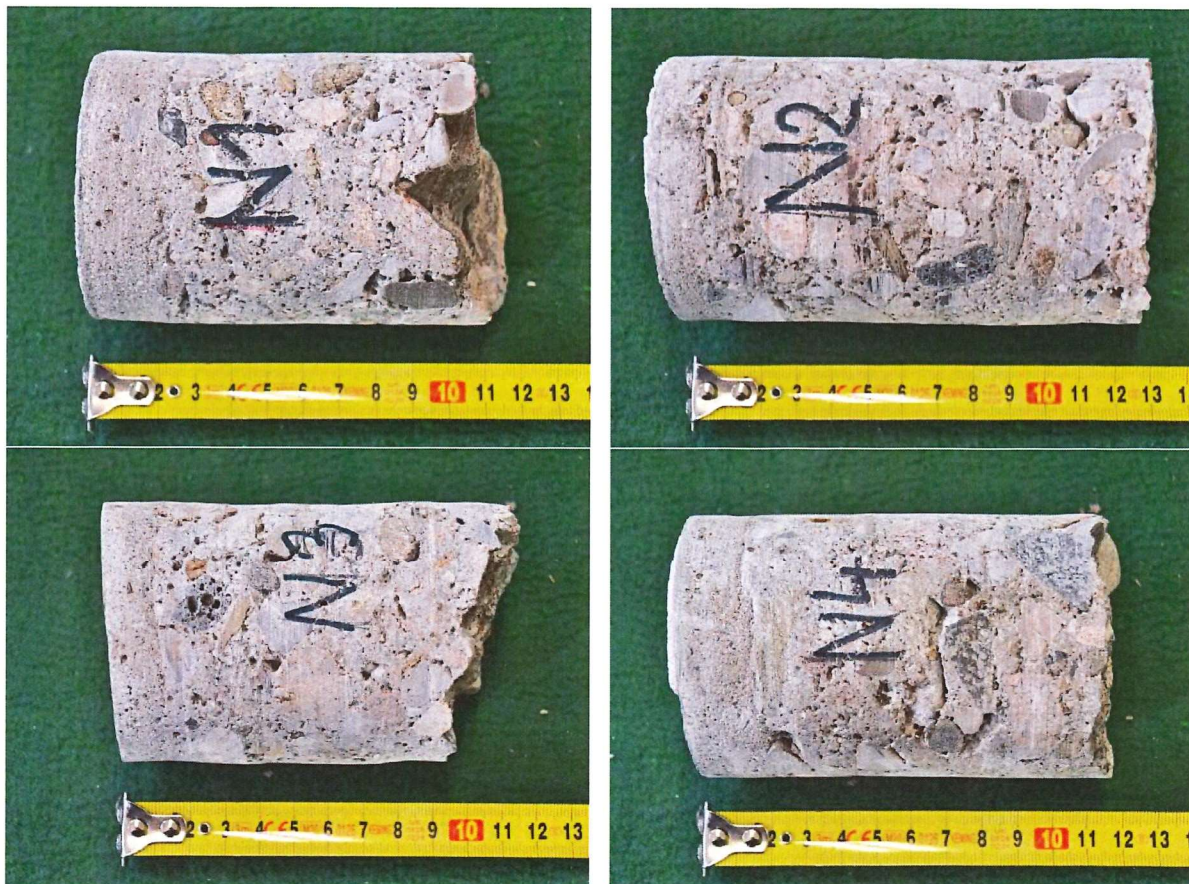
Obr. 1: Zkušební vzorky N 1 až N4 z balkonové desky balkonu. Na povrchu betonu je vrstva cementového potěru o tloušťce 10 -20 mm, ve vzorku N 2 je v hloubce cca 100 mm výztuž \varnothing 10 mm kruhová hladká.

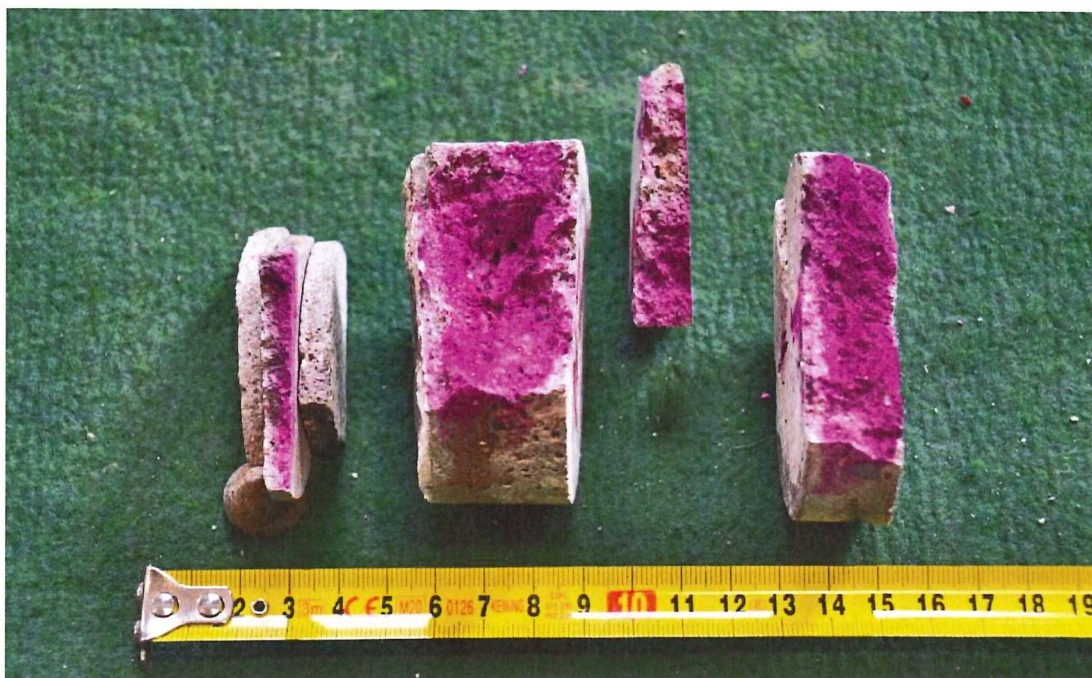
Na všech vzorcích byla stanovena hloubka karbonatace pomocí fenolftaleinového testu. U zkarbonatované vrstvy betonu nedojde k žádné reakci, při $\text{pH} \geq 9,5$ se beton zabarví do fialova (při $\text{pH} \geq 9,2$ je reakce slabě růžová). Hloubka karbonatace byla u všech vzorků velmi malá, pohybovala se od 2 do 3 mm – viz obr. 2.

Obr. 2 Zkoušební vzorky po fenolftaleinovém testu hloubky karbonatace, která u všech těles dosáhla pouze cca 2-3 mm.

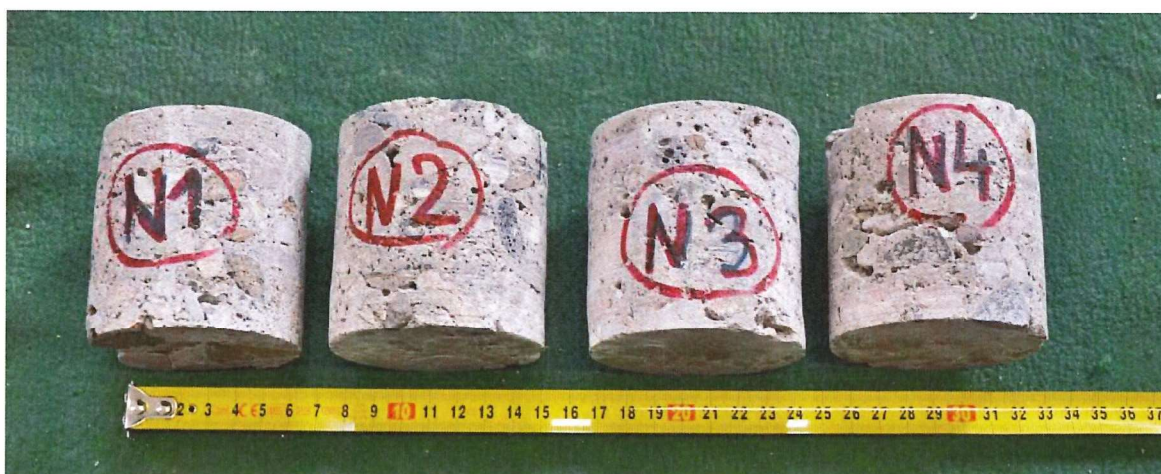
Z každého jádrového vývrtu bylo vyrobeno vždy jedno zkušební těleso se štíhlostním poměrem 1:1 (s přípustnou tolerancí) pro stanovení objemové hmotnosti, dynamického modulu pružnosti a pevnosti v tlaku – viz obr. 3.

Obr. 3 Zkušební tělesa 1:1 vyrobená ze vzorků betonu N 1 až N 4.
