NÁRODNÍ  
PAMÁTKOVÝ  
ÚSTAV

Nájemní dům Adolfa, Bernharda a Maxe Kohnových, MPR Brno r. č. ÚSKP 1049.

Rekonstrukce fasády, balkonu, vstupní chodby a vnitřních společných prostor domu – udržovací práce.

Písemné vyjádření odborné organizace státní památkové péče k žádosti podle § 14 odst. 6 zákona č. 20/1987 Sb., O státní památkové péči, ve znění pozdějších předpisů.

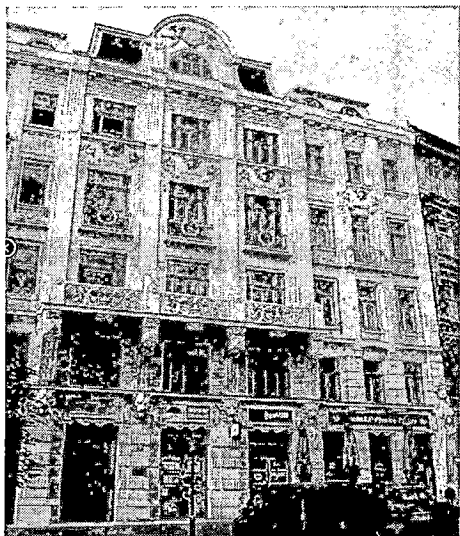
Hodnotné průčelí historického objektu.

Nedílnou součástí hodnot historické architektury je mj. bohatě zdobené uliční průčelí štukovou dekorací včetně uměleckořemeslně zpracovaných maskaronů, řemeslně provedených balkonů v dekorativní geometrizující skladbě v kontrastu se zlacenými vegetabilními motivy, ale i reprezentativní pojetí vstupního foyer zdobeného štukem a ušlechtilým kamenem.

„Řadový čtyřpatrový dům s devítiosým průčelím, vertikálně členěný tříosým rizalitem. Raně secesní průčelí je vertikálně spojeno vysokým pilastrovým řádem a uzavřeno mohutnou korunní římsou zatíženou volutovým štítem. Ve štítu dvě postavy putti držící oválnou kartuši. Přízemí je členěno pásovou bosáží a flankováno hermami v nadživotní velikosti. Ve druhém patře na masívních konzolách je osazen balkon, s bohatě plasticky pojednanou balustrádou, o šíři tři okenních os. Konzole balkonu spočívají na zoomorfních maskaronech ve tvaru lvích hlav. Ve 2.3.4.5. a 7 okenní ose je ve II. NP před balkónové dveře osazeno zdobné kovové zábradlí. Ostatní štukový dekor je proveden ve vysokém reliéfu a tvoří jej vegetabilní prvky, maskarony, mušle atd. V původní podobě je dochován hlavní domovní vstup ve čtvrté okenní ose. Výplňové dveře jsou pojednány dřevořezbami dráčků, girland a věnců. V supraportě pod proskleným nadsvětlíkem je osazena deska s nápisem SALVE.“
