OBSAH:		VÝPIS VÝPLNÍ VNĚJŠÍCH	
AKCE:		ORL 479/9 – oprava bytové jednotky č. 6.1 ORL 479/9, BRNO–STŘED, par.č.186, k.ú. Město Brno	
INVESTOR:		DOMINIKÁNSKÁ 2, 601 69 BRNO STATUTÁRNÍ MĚSTO BRNO, MĚSTSKÁ ČÁST BRNO – STŘED	
Ing. Pavel Magnussek

GENÉRALNÍ PROJEKTANT	ZODPOVĚDNÝ PROJEKTANT	VYPRACOVALA	
Ing. Jana Houzarová		Ing. Jana Houzarová	
LÉTAJÍCÍ – INŽENÝŘI ARCHITEKTONICKÝ A PROJEKČNÍ ATELIER KOUNICOVA 23, 602 00 BRNO e – mail : info@letajici-inzenyri.cz			
DATUM		11/2023	
STUPEŇ		DSP	
FORMÁT		4 x A4	
MĚŘÍTKO:		ČÍSLO VÝKRESU:	
		D.1.1.10

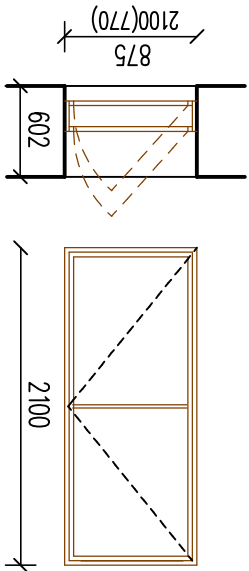
875/2100	stávající okno do světlíku, otevíravé jednoduché zasklení š. 60 cm úprava: stávající okna jsou již repasovány není potřeba do nich zasahovat	1		stávající klíčky jsou původní zachovat a očistit a seřadit	poškozené tabulky vyměnit sklo mléčné neprůhledné	slonová kost	místnost 1.06
4

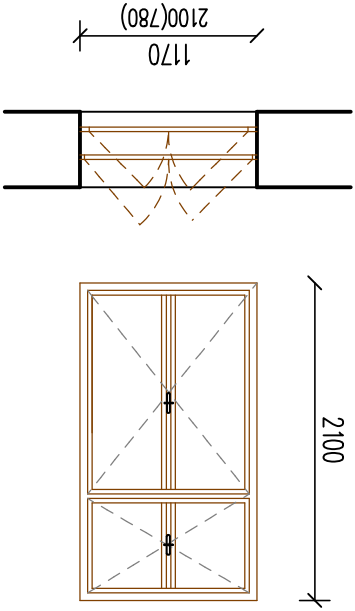
1170/2100	stávající vnější kastlová oka	2	stávající klíčky jsou původní zachovat očistit a seřadit	v případě nutnosti nově zasklit	slonová kost	místnost 1.00

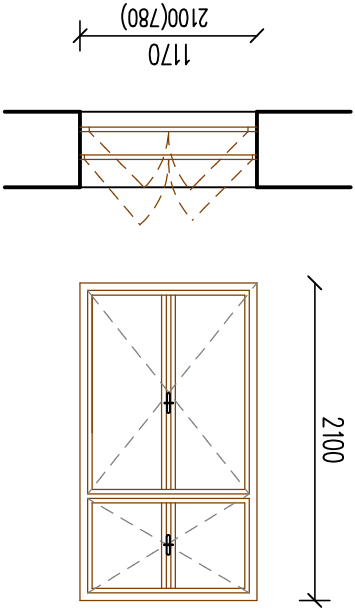
1170/2100	stávající vnější kastlová oka	2	stávající klíčky jsou původní zachovat očistit a seřadit	v případě nutnosti nově zasklit	slonová kost	místnost 1.00
