**ZPRÁVA O PROVEDENÍ
STAVEBNĚ TECHNICKÉHO A STATICKÉHO PRŮZKUMU
OBJEKTU ŠATEN A POLYTECHNICKÝCH DÍLEN ZÁKLADNÍ
ŠKOLY NA ULICI ÚVOZ 55 V BRNĚ**

Brno, prosinec 2024

Na základě požadavku objednatele byl proveden stavebně technický průzkum (dále jen STP) objektu šaten a polytechnických dílen základní školy na ulici Úvoz 55 v Brně z důvodu získání podkladů pro posouzení možnosti uvažované nadstavby budovy.

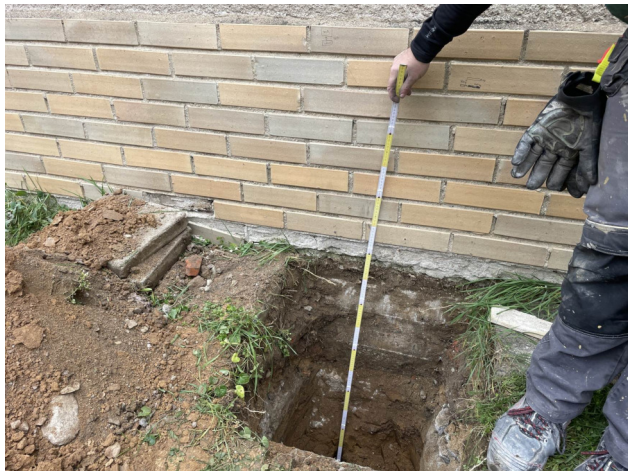
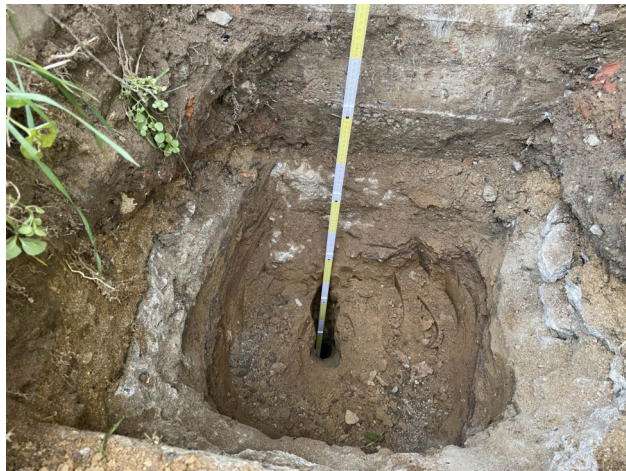
K1 Základ u jihovýchodní obvodové stěny, foto č. 1 a 2

Sondou **K1** bylo zjištěno, že jihovýchodní obvodová stěna vyzdřená z děrovaných cihel je založena na betonovém pasu. Základová spára je cca 1,45 m pod úrovní okolního terénu.

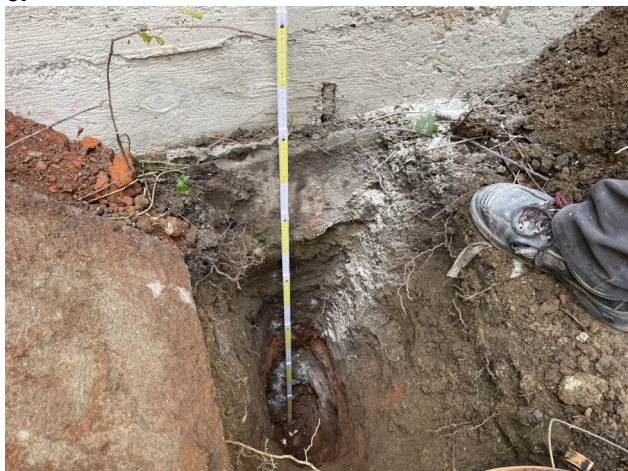
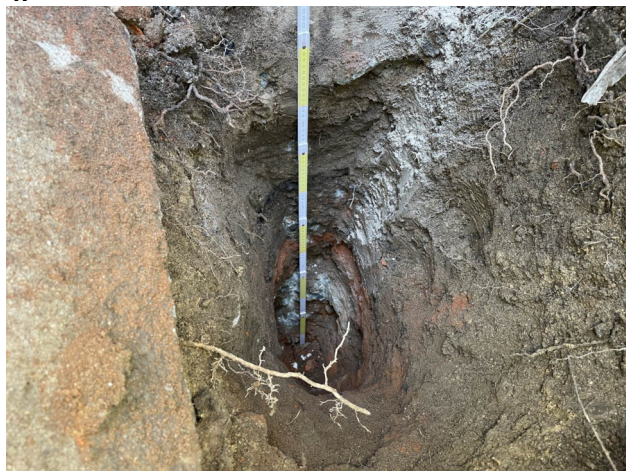
K2**Základ u jihozápadní obvodové stěny, foto č. 3 a 4**

Sondou **K2** bylo zjištěno, že jihovýchodní obvodová stěna vyzděná z děrovaných cihel je založena na betonovém pasu, který začíná cca 0,60 m nad úrovní okolního terénu. Mezi betonovým základovým pasem a zdívem je hydroizolace z asfaltového pásu. Základová spára je 1,15 m pod úrovní okolního terénu.

Dle původní výkresové dokumentace [3] jsou základové pasy pod nosnými podélnými stěnami po obvodu budovy široké 650 mm, pod střední stěnou 750 mm. Hloubka základové spáry je v projektu 1,20 m pod upraveným terénem a současně 1,35 m pod úrovní vodorovné hydroizolace. Námi zjištěný tvar základových pasů odpovídá půdorysné dokumentaci a hloubka základové spáry byla zjištěna cca 1,7 m pod úrovní vodorovné hydroizolace, tedy o cca 0,35 m hlouběji oproti navrhovanému stavu.

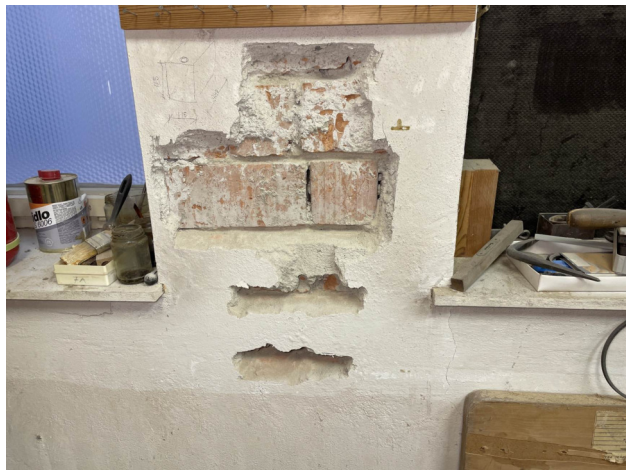
Sonda Z2, foto č. 6

Severozápadní obvodová stěna je vyžděna z cihel děrovaných metrických - CDm o rozměrech 240 x 115 x 113 (l x b x h), které se vyráběly v pevnostních třídách P 7,5 - P 20.

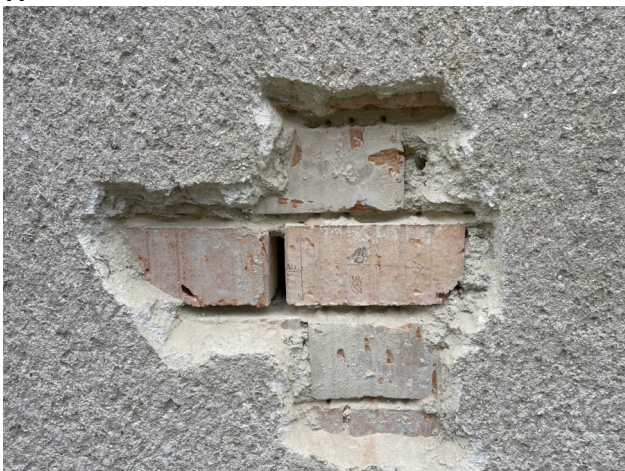
Sonda Z3, foto č. 7

Jihovýchodní obvodová stěna je vyžděna z cihel děrovaných - CD o rozměrech 360 x 240 x 113 (l x b x h) které se vyráběly v pevnostních třídách P 5 a P 25 a cihel děrovaných metrických - CDm (viz sonda Z2).

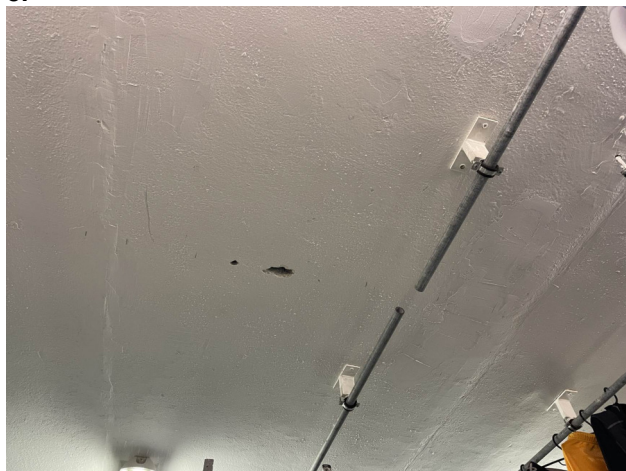
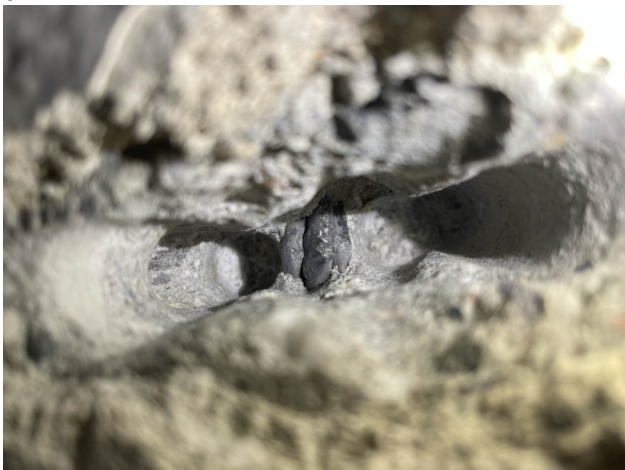
A1 Strop nad 1.NP, objekt šaten a dílen, foto č. 8 a 9

Na vybraných místech v 1.NP a 2.NP byl zjišťován tvar vodorovných nosných prvků, druh a množství použité výztuže elektromagnetickým indikátorem Profometer a následným osekáním krycí vrstvy betonu. Celkem byly provedeny dvě sondy s označením **A1** a **A2**. Umístění sond viz výkresová dokumentace.

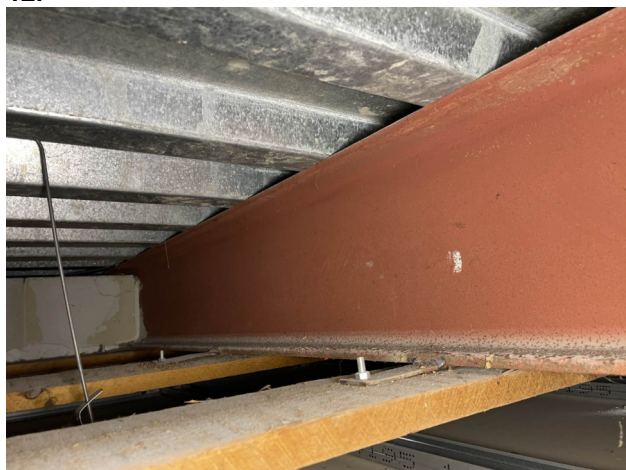
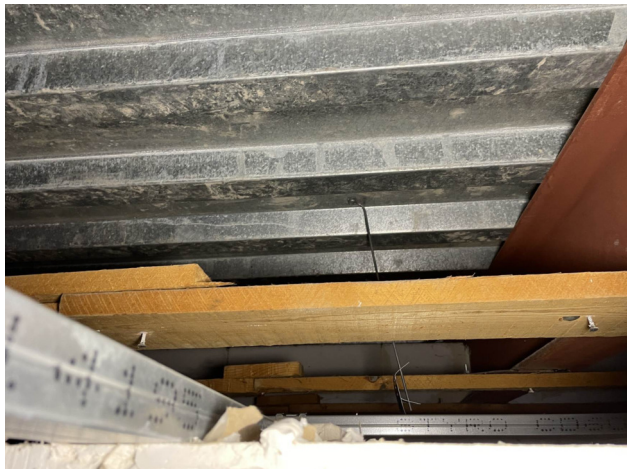
V1 Strop nad 1.NP, spojovací krček, foto č. 12 a 13

Na vybraných místech v 1.NP a 2.NP byl zjišťován tvar a dimenze vodorovných nosných prvků a následně byly porovnány s původní výkresovou dokumentací. Celkem byly provedeny dvě sondy s označením **V1** a **V2**. Umístění sond viz výkresová dokumentace.

Zjištěné skutečnosti v sondách **V1** a **V2** jsou shodné s dostupnou výkresovou dokumentací, která byla v době provádění tohoto STP k nahlédnutí u správce sportovní haly.

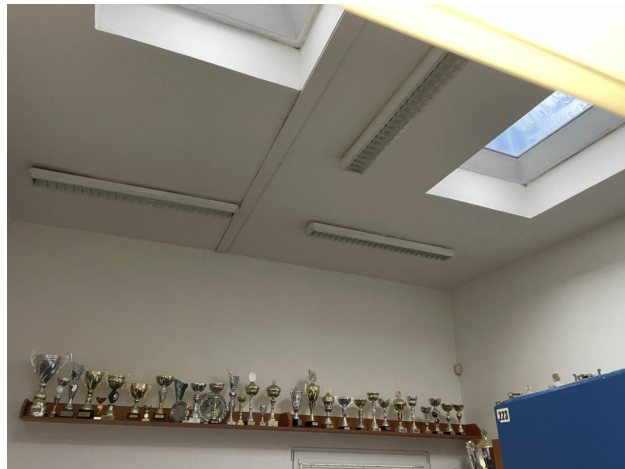
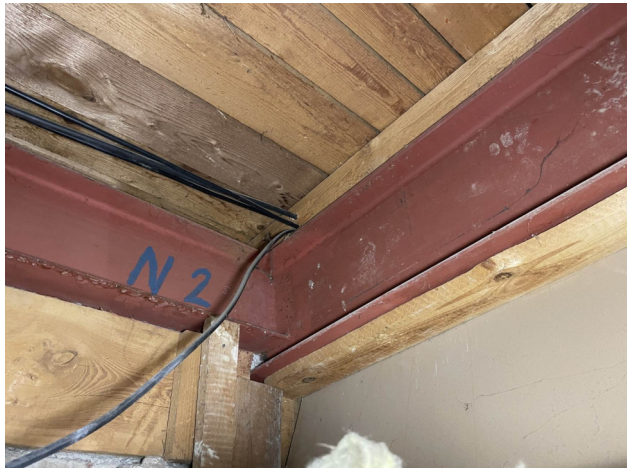
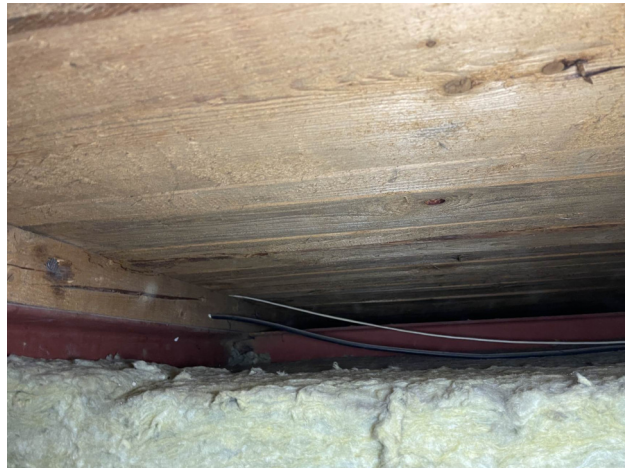
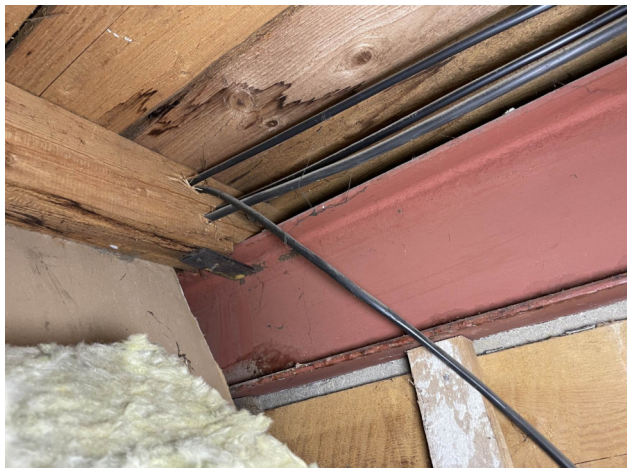
V2 Strop nad 2.NP, spojovací krček, foto č. 14 - 17

Poznámka: příčné ocelové nosníky I 240 ve spádu jsou ukládané na sloupky ocelové haly a do vysekaných kapes pravděpodobně nad ŽB věncem objektu dílen a šaten.

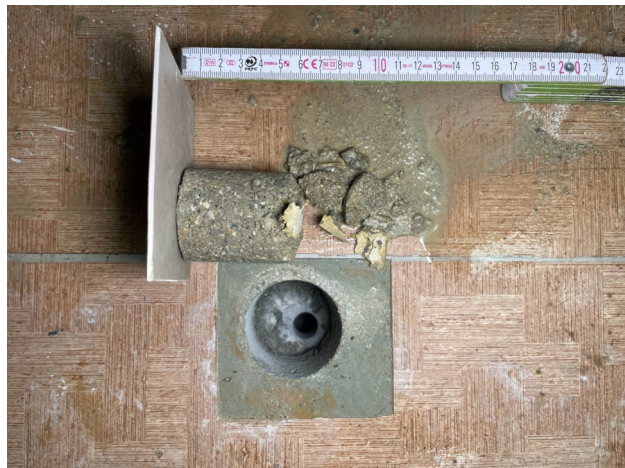
Sonda P1

(2.NP - objekt šaten a dílen - sklad dílen, foto č. 18)

tl. (mm)	
• PVC	2	
• betonová mazanina	60	
• papír	-	
• betonová mazanina (nekvalitní, rozpadá se)	20	celkem cca 80 mm
• předpjatý ŽB panel	235	
• omítka	10

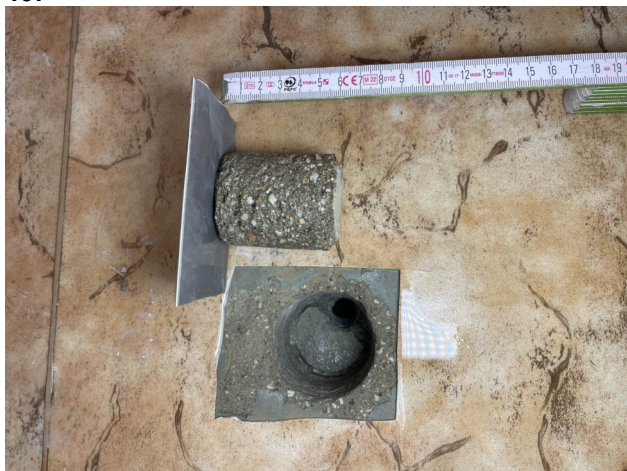
Sonda P2

(2.NP - objekt šaten a dílen - učebna, foto č. 19)

tl. (mm)	
• PVC	2	
• betonová mazanina (spodní část se rozpadla)	60	
• skelná vata	10	celkem cca 70 mm
• ŽB panel	235	
• omítka	10

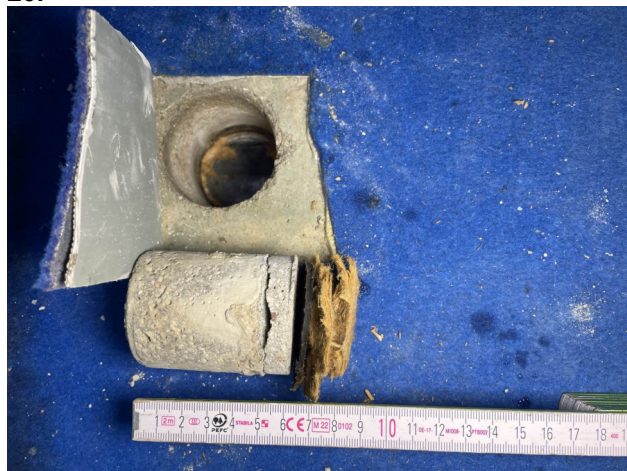
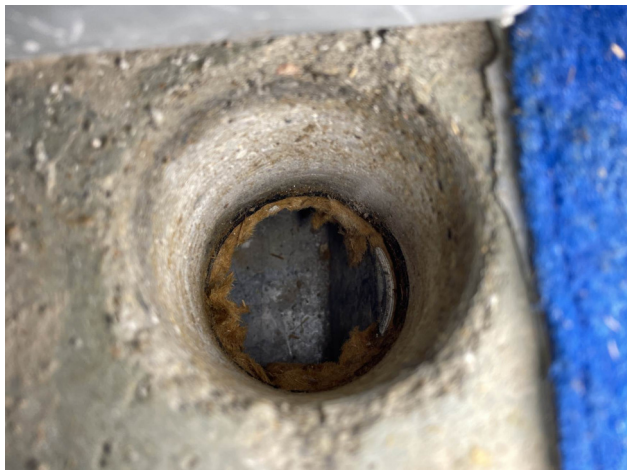
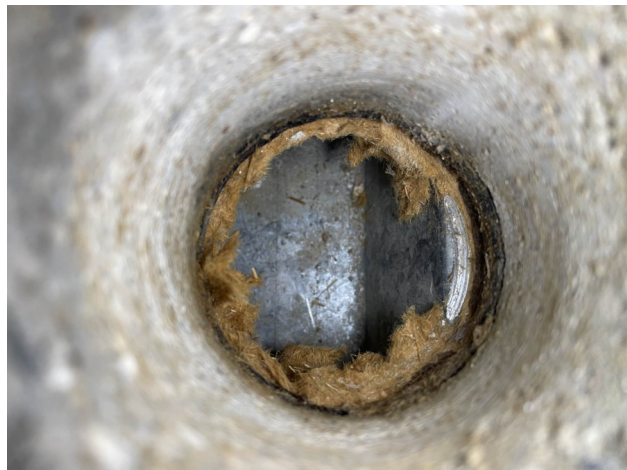
Sonda P3

(2.NP - spojovací krček - chodba, foto č. 20 - 22)

tl. (mm)	
• koberec	3	
• PVC	2	
• betonová mazanina	60	
• asfaltová lepenka	2	
• dřevovláknité desky	12	
• trapézový plech (neprobetonovaný, výška vlny 50 mm)	-	celkem cca 80 mm
• vzduchová mezera (v místě horní vlny)	410	
• SDK desky	12,5

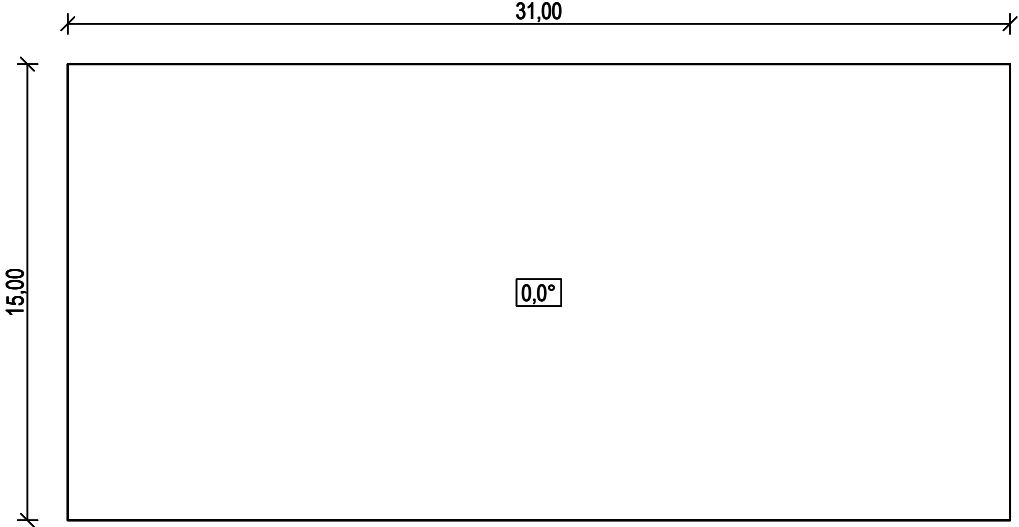
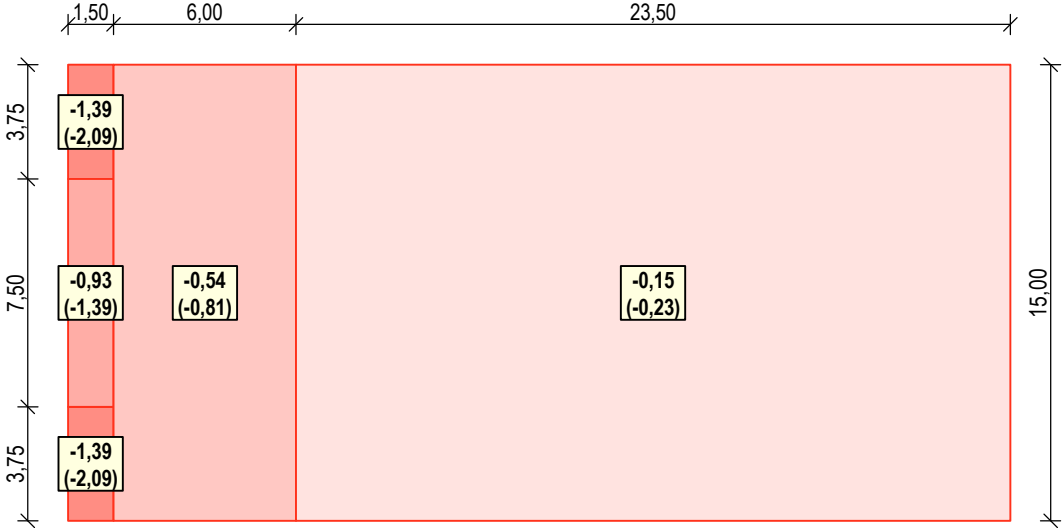
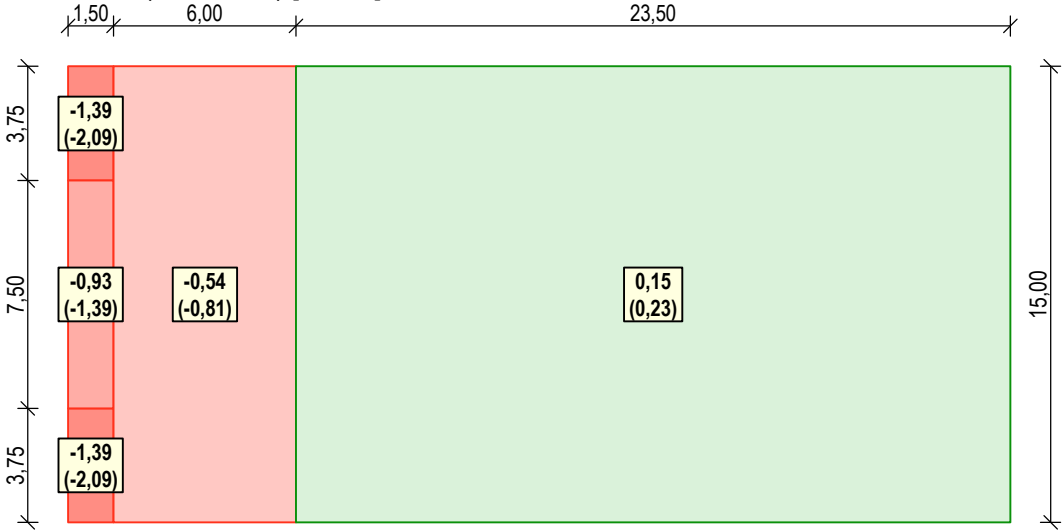
Střecha
Rozměry stavby

Zatížení podle ČSN EN 1991-1-4
Větrná oblast: II
Rychlost větru $v_{b,0} = 25,00 \text{ m/s}$
Kategorie terénu: III
Referenční výška budovy $z_e = 15,00 \text{ m}$
Součinitel směru větru $c_{dir} = 1,00$
Součinitel ročního období $c_{season} = 1,00$
Měrná hmotnost vzduchu $\rho = 1,250 \text{ kg/m}^3$
Součinitel orografie $c_o = 1,00$
Maximální dynamický tlak $q_p = 0,77 \text{ kN/m}^2$
Součinitel zatížení $\gamma_f = 1,50$
Plocha pro stanovení $c_{pe} \text{ A} = 10,00 \text{ m}^2$

Charakteristické hodnoty zatížení (v závorce návrhové hodnoty)

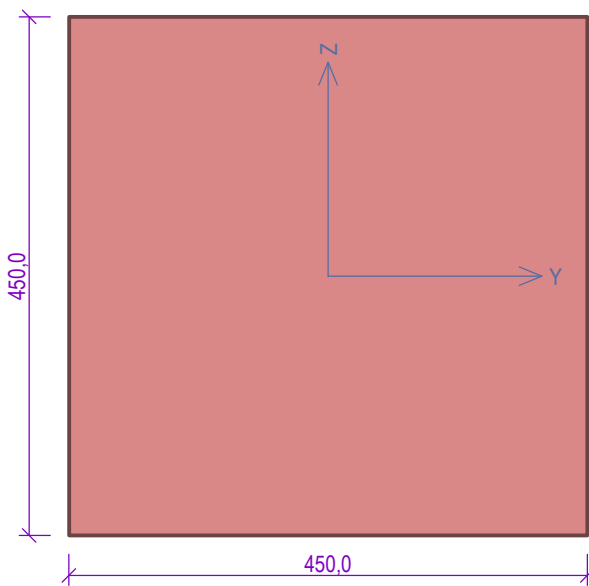
Pilíř 1NP - obvodová stěna - stávající stav

Název: Zdivo pálené P15 - Malta obyčejná M2,5
Pevnost v tlaku $f_k = 2,454 \text{ MPa}$
Pevnost ve smyku $f_{vko} = 0,2 \text{ MPa}$
Pevnost v tahu za ohybu okolo vodorovné osy $f_{xk1} = 0,1 \text{ MPa}$
Pevnost v tahu za ohybu okolo svislé osy $f_{xk2} = 0,2 \text{ MPa}$
Dílčí součinitel materiálu $\gamma_M = 2,2$
Součinitel dotvarování $\varphi_\infty = 1$
Objemová hmotnost $\rho = 800$

119,7 % Nevyhovuje

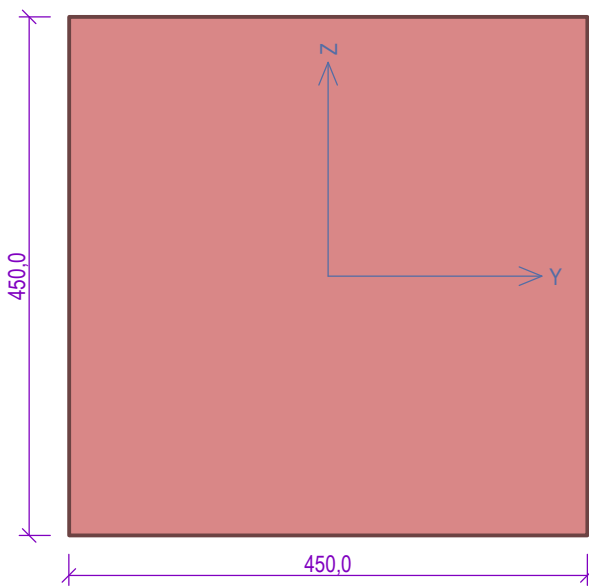
Pilíř 1NP - obvodová stěna u krčku - stávající stav

Název: Zdivo pálené P15 - Malta obyčejná M2,5
Pevnost v tlaku $f_k = 2,454 \text{ MPa}$
Pevnost ve smyku $f_{vko} = 0,2 \text{ MPa}$
Pevnost v tahu za ohybu okolo vodorovné osy $f_{xk1} = 0,1 \text{ MPa}$
Pevnost v tahu za ohybu okolo svislé osy $f_{xk2} = 0,2 \text{ MPa}$
Dílčí součinitel materiálu $\gamma_M = 2,2$
Součinitel dotvarování $\varphi_\infty = 1$
Objemová hmotnost $\rho = 800$

146,7 % Nevyhovuje

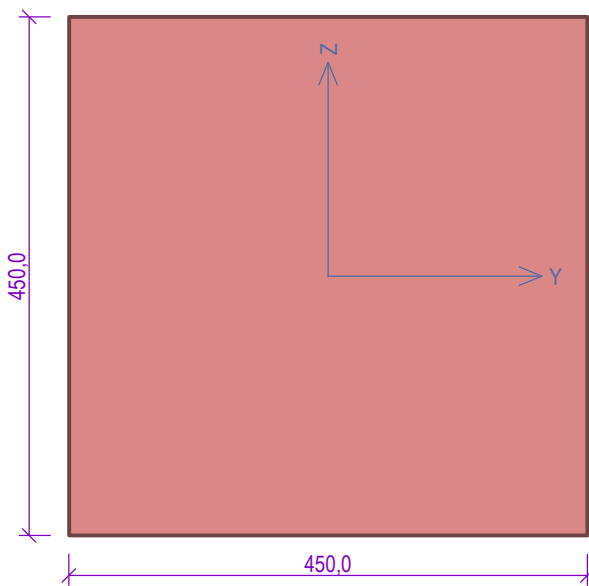
Pilíř 1NP - vnitřní stěna - stávající stav

Název: Zdivo pálené P10 - Malta obyčejná M2,5
Pevnost v tlaku $f_k = 2,903 \text{ MPa}$
Pevnost ve smyku $f_{vko} = 0,2 \text{ MPa}$
Pevnost v tahu za ohybu okolo vodorovné osy $f_{xk1} = 0,1 \text{ MPa}$
Pevnost v tahu za ohybu okolo svislé osy $f_{xk2} = 0,2 \text{ MPa}$
Dílčí součinitel materiálu $\gamma_M = 2,2$
Součinitel dotvarování $\varphi_\infty = 1$
Objemová hmotnost $\rho = 1\,900$

259,0 % Nevyhovuje

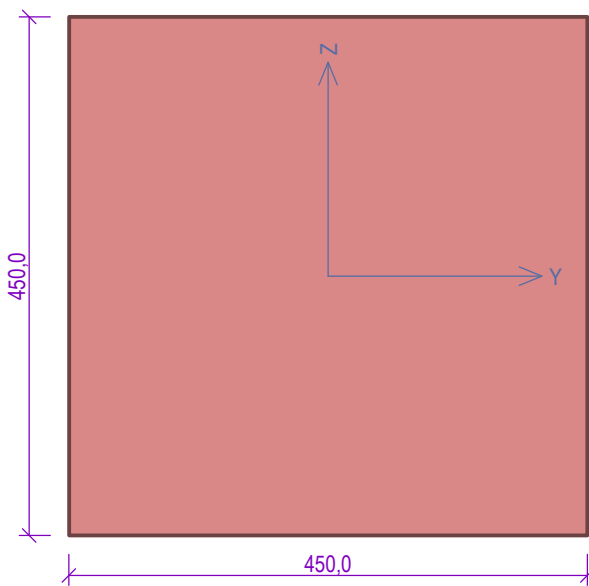
Pilíř 1NP - obvodová stěna u krčku - nový stav - přezděno

Název: HELUZ AKU 25 MK P20 - Malta obyčejná M10
Pevnost v tlaku $f_k = 5,848 \text{ MPa}$
Pevnost ve smyku $f_{vko} = 0,3 \text{ MPa}$
Pevnost v tahu za ohybu okolo vodorovné osy $f_{xk1} = 0,1 \text{ MPa}$
Pevnost v tahu za ohybu okolo svislé osy $f_{xk2} = 0,4 \text{ MPa}$
Dílčí součinitel materiálu $\gamma_M = 2$
Součinitel dotvarování $\varphi_\infty = 1$
Objemová hmotnost $\rho = 990$

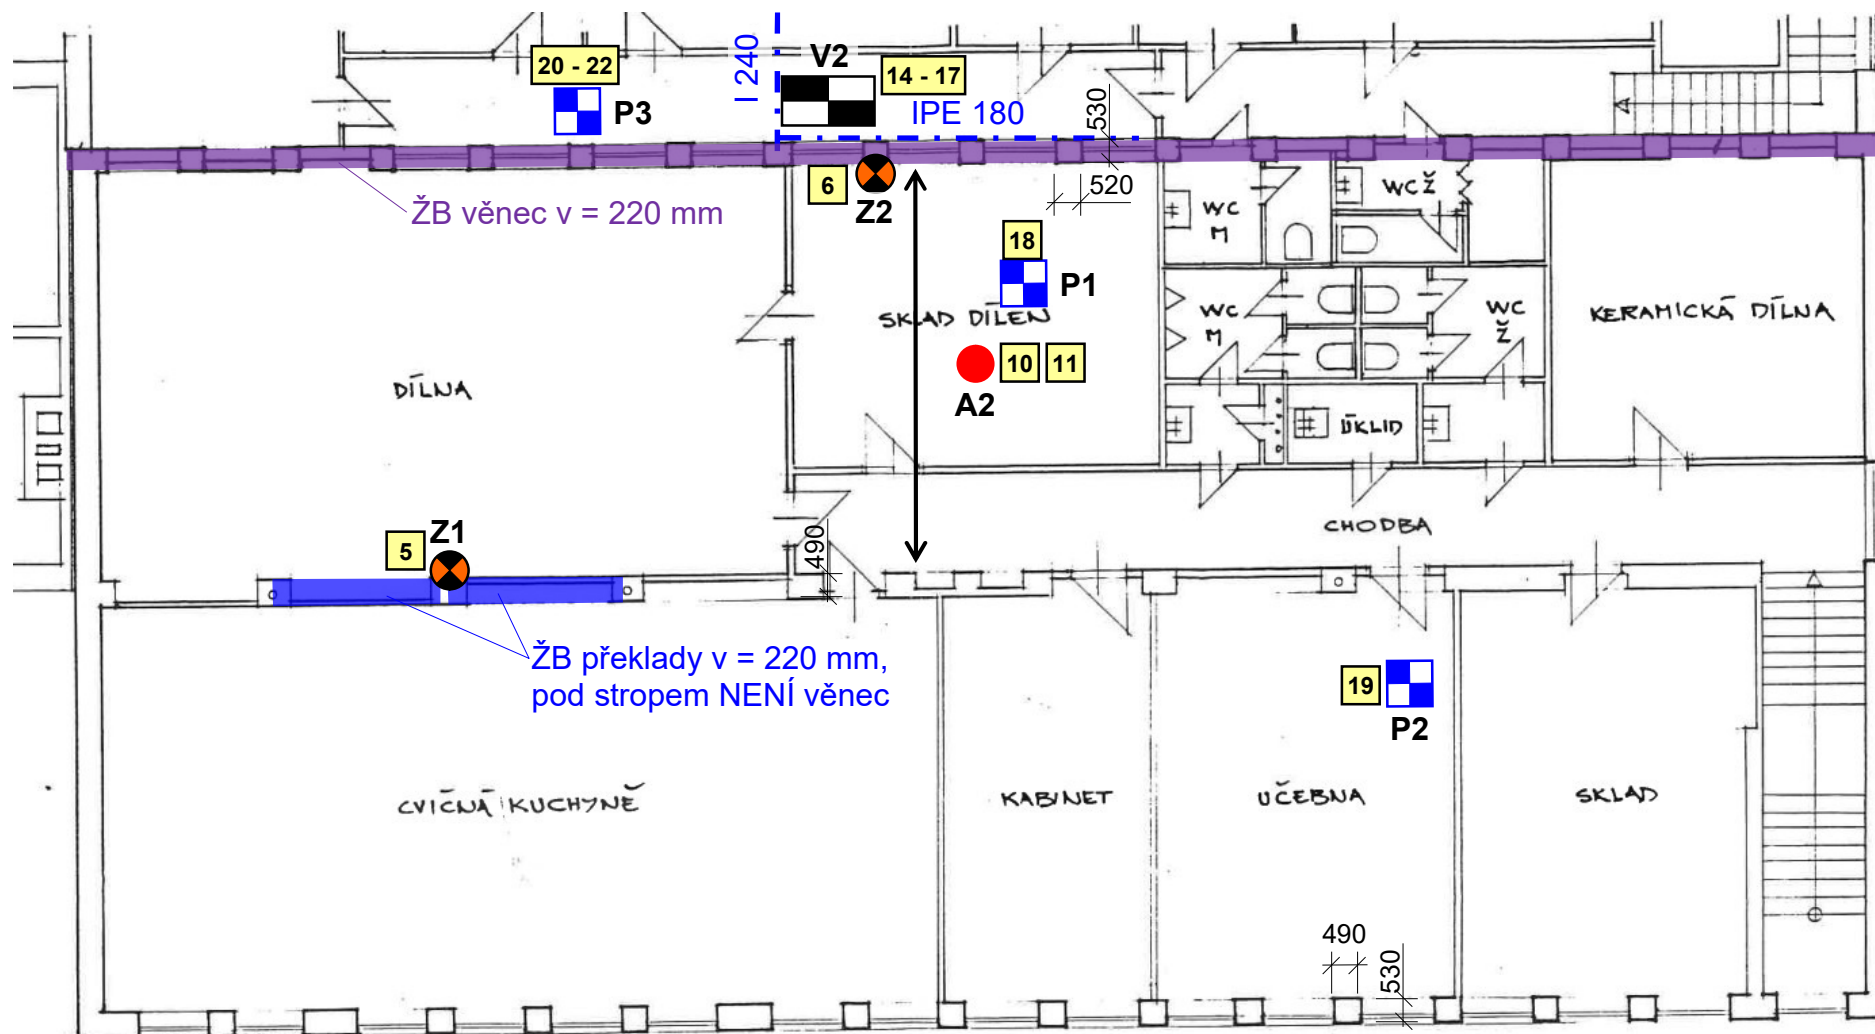
Výkres č.2

Půdorys 1.NP - umístění sond
