Křídlovická 53 - oprava zděného plotu - stávající stav

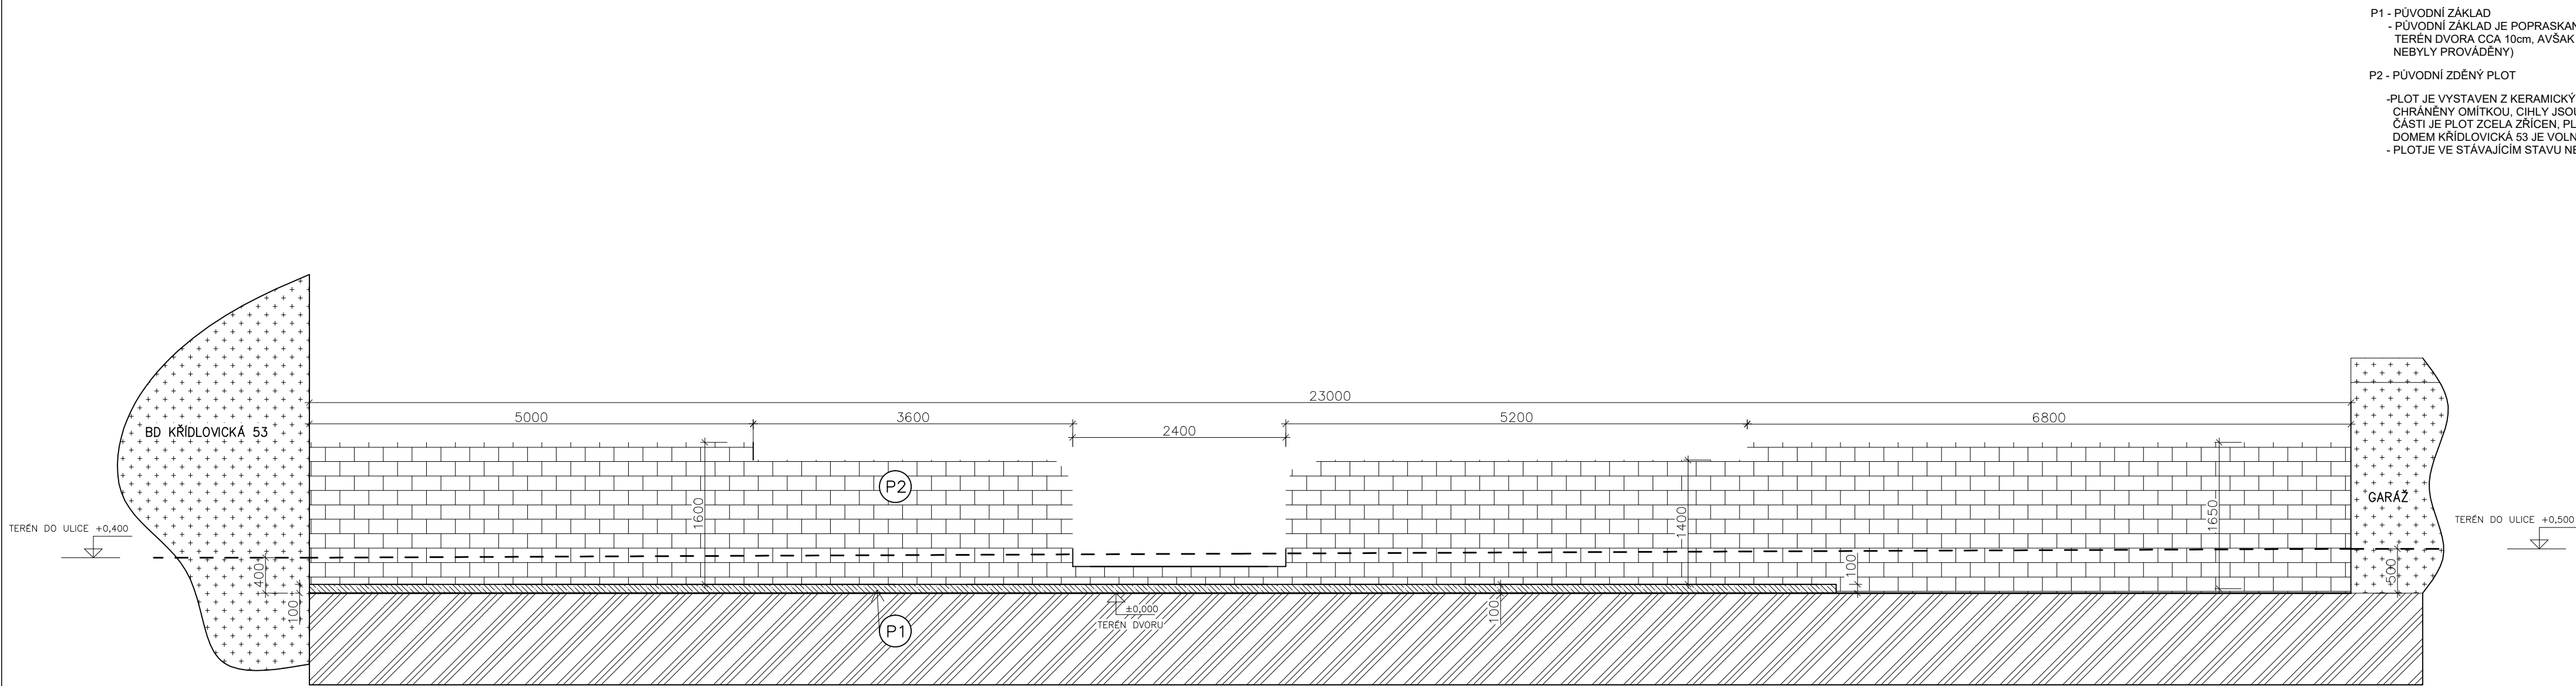
P1 - PŮVODNÍ ZÁKLAD
- PŮVODNÍ ZÁKLAD JE POPRASKANÝ A MÍSTY SE DROLÍ. ZÁKLAD VYSTUPUJE NAD TERÉN DVORA CCA 10cm. AVŠAK NE V CELE DÉLCE PLOTU(KOPANÉ SONDY NEBYLY PROVÁDĚNY).
P2 - PŮVODNÍ ZDĚNÝ PLOT
- PLOT JE VYSTAVĚN Z KERAMICKÝCH DĚROVANÝCH CIHEL, KTERÉ NEJSOU CHRÁNĚNY OMÍTKOU. CIHLY JSOU SILNĚ DEGRADOVANÉ A ROZPADAJÍ SE. V ČÁSTI JE PLOT ZCELA ZRŮCEN. PLOT NEPLNÍ TAK SVOJI FUNKCI A POZEMEK ZA DOMEM KŘÍDLOVICKÁ 53 JE VOLNĚ PRISTUPNÝ.
- PLOT JE VE STÁVAJÍCÍM STAVU NEOPRÁVITELNÝ A MUSÍ BÝT VYSTAVĚN ZNOVU

- TERÉN OD ZDI K PARKOVIŠTI JE VE SPÁDU SMĚREM DO ULICE KŘÍDLOVICKÁ, PODÉL ZDI Tedy NEMÁ JEDNOTNOU VÝŠKU
