PLOTNÍ 31 - oprava dvorní fasády a štítových zdí vč. zateplení

zodb.projektant		vyprocov		ING. MARTIN RYCHTECKÝ	
Ing. Martin Rychtecký		Ing. Martin Rychtecký		Hoblíkova 18, 613 00 Brno IČ 878 19 040 tel. 604 302 587	
místo stavby		Plotní 72/31, k.ú. Tmítá, p.č. 757		formát	
investor		Statutární město Brno, Brno-sířed, Dominikánská 2, 60169 BRNO		datum	
stavba		Oprava dvorní fasády a štítových zdí vč. zateplení, oprava kominů		účel	
objekt		Plotní 72/31, Brno-město		čís. zák.	
provoz				archiv. čís.	
soubor				č. výkresu	
obsah				měřítko	
výkresu		SEVERNÍ A JIŽNÍ ŠTÍT-stávající stav, bourací práce		1:100 D.1.1.3

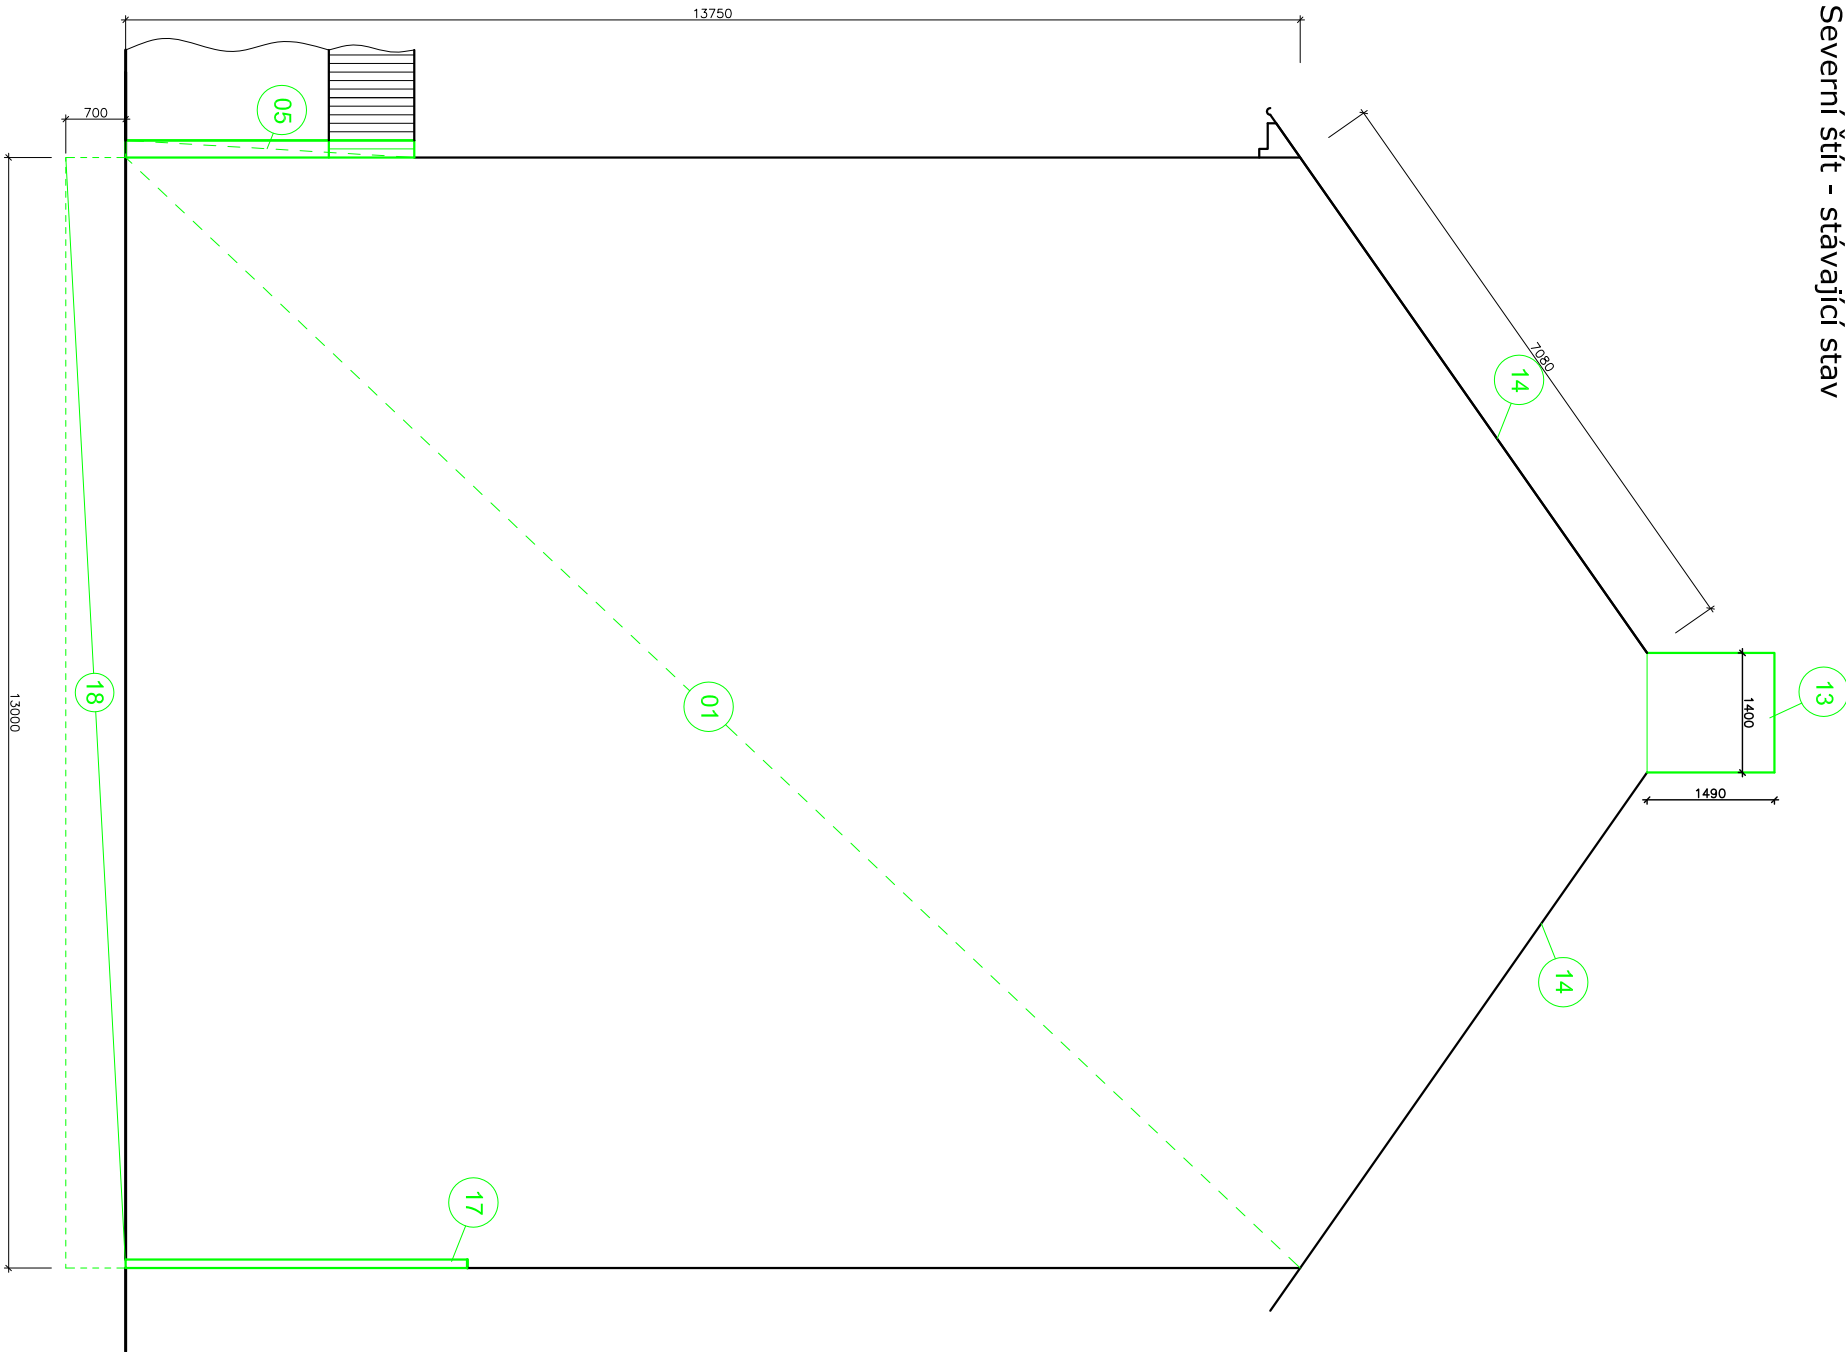
Severní štít - stávající stav

- 01 - ODSTRANĚNÍ DEGRADOVANÉ OMÍTKY Z FASÁDY - 100%  
- OČISTĚNÍ OCELOVÝMI KARTÁČI - 100%  
- PROSKRABNUTÍ SPÁR - 100%
- 05 - UBOURÁNÍ ČÁSTI ZDI (PLNĚ OHL.Y) VČ. PLECHOVÉHO PLOTU
- 13 - ODSTRANĚNÍ STÁVAJÍCÍ DEGRADOVANÉ OMÍTKY  
- DEMONTÁŽ STÁVAJÍCÍHO OPLECHOVÁNÍ KOLEM KOMINU
- 14 - DEMONTÁŽ STÁVAJÍCÍ STŘEŠNÍ KRYTINY (PAS cca 30cm)  
- DEMONTÁŽ STÁVAJÍCÍHO OPLECHOVÁNÍ
- 17 - PROVEDE SE ÚPRAVA SOUSEDNÍHO PLECHOVÉHO PLOTU
- 18 - PROVEDE SE ODKOP STÁVAJÍCÍ ZEMINY h,700mm, š,500mm
