2. ZHODNOCENÍ STÁVAJÍCÍHO STAVEBNĚ TECHNICKÉHO STAVU

KAMENNÁ 42 – Pasport objektu

B. Souhrnná technická zpráva

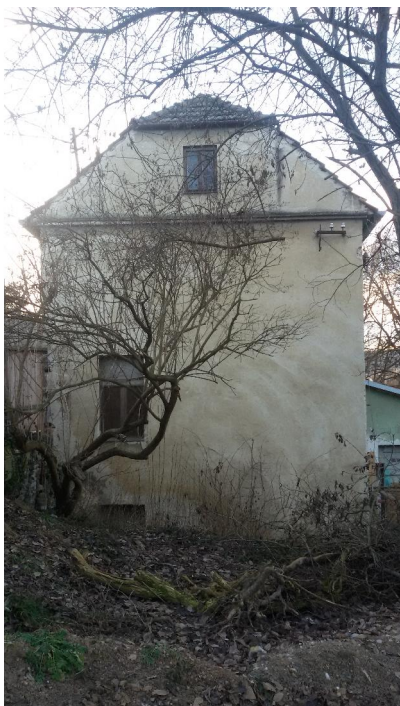
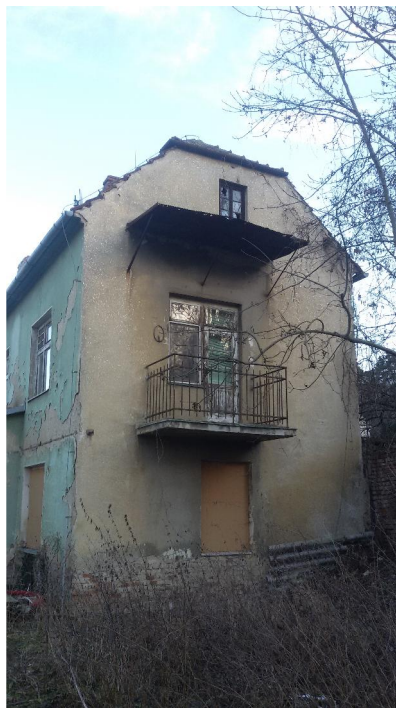
Objekt je dvoupodlažní stavbou se sedlovou střechou s polovalbami a jednou římsou v podobě drobné podlomenice, přístavek je přízemní a má střechu pultovou. Jeden ze štítů obsahuje balkon s markýzou.

Štíty objektu – východní a západní

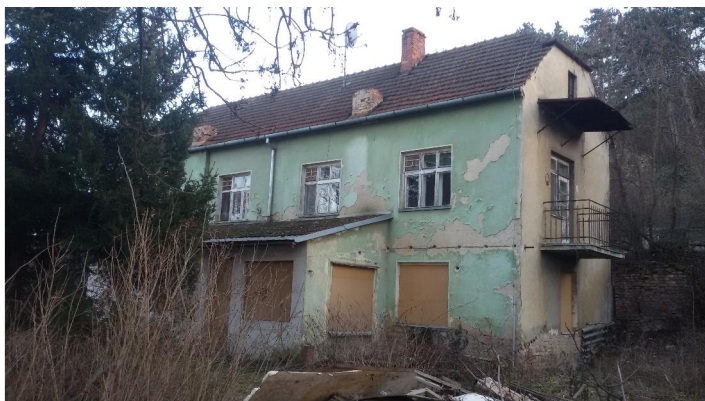
Střešní krytina je z pálené tašky v červené barvě. Fasáda je opatřena omítkou ve dvou odstínech - ze zahrady synteticky zelená, z ulice a štítů okrové. Výplně otvorů jsou původní dřevěné, kastlové s bílým nátěrem, z ulice a suterénu zabetonované.

Pohled ze zahrady

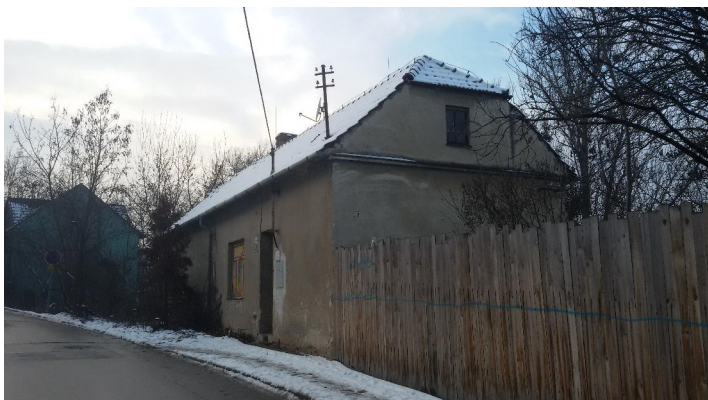
Pohled z ulice

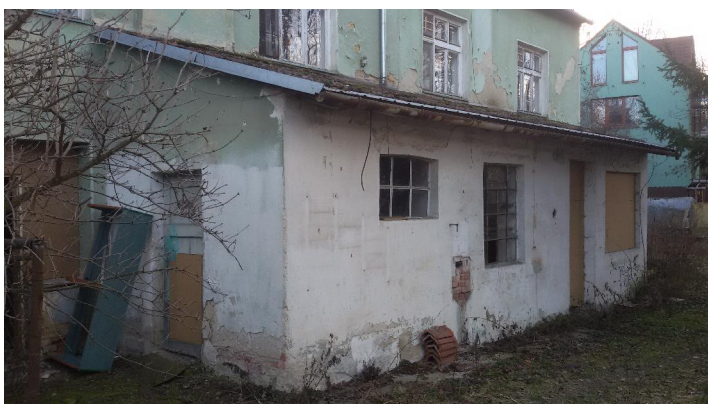
V suterénu jsou další 2 pokoje, sociální zázemí (šatna, koupelna, WC) a vstupní hala případně zimní zahrada. Přístavek pak zahrnuje letní kuchyni a technické zázemí domu

Přístavek v zahradě

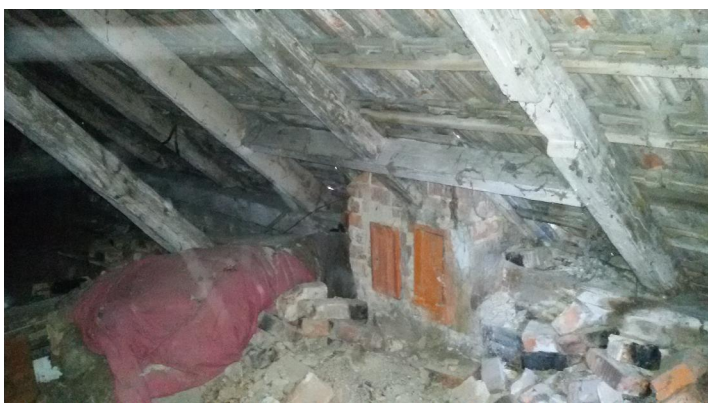
- Stropy – bez viditelných poruch
- Krov – drobné vady, mokré místně ztrouchnivělé dřevo, uhnílá shlaví některých krokví, ale bez viditelného napadení houbami či hmyzem, nejedná se o havarijní stav. Některé prvky obsahují množství tesařských spojů, které poukazují na jejich dřívější použití na jiné stavbě, což je v případě rekonstrukce nevhodné ponechat.

Půda

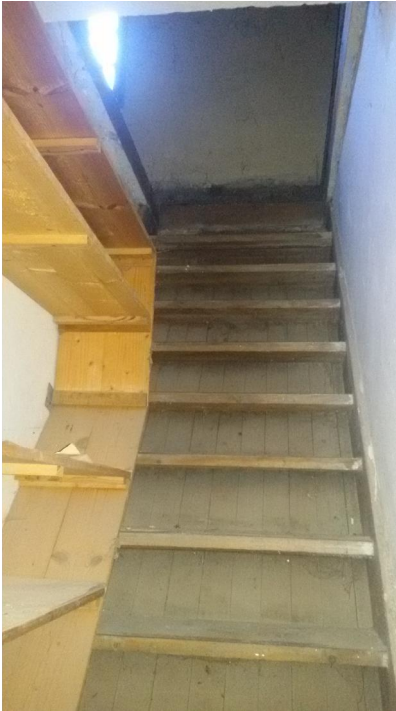
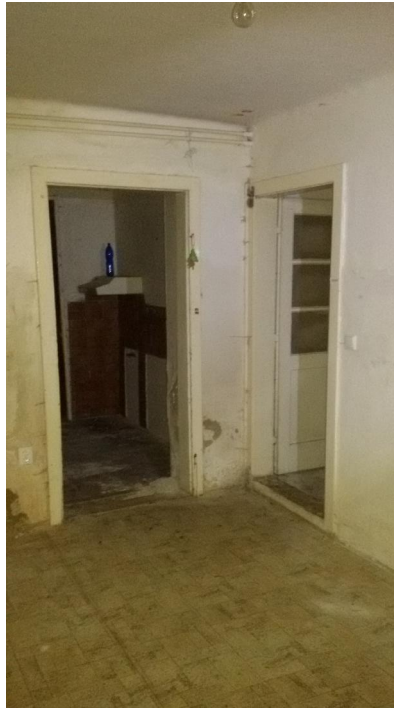
Půda je přístupná strmým schodištěm a poklopem a neslouží jako užitný prostor

Ukázky interiéru – schodiště na půdu, pokoj
