**POSOUZENÍ KVALITY BETONU A ZJIŠTĚNÍ
VYZTUŽENÍ VYBRANÝCH ŽB PRVKŮ
V OBJEKTU „DŮM POTRAVIN“ FIRMY The DROGERIE PRAHA
na Zelném trhu v BRNĚ**

The DROGERIE a.s.
Střední 7
160 00 PRAHA 6

Ing. Jiří BROŽOVSKÝ, CSc.
Ing. Jan HOLÍK, CSc.

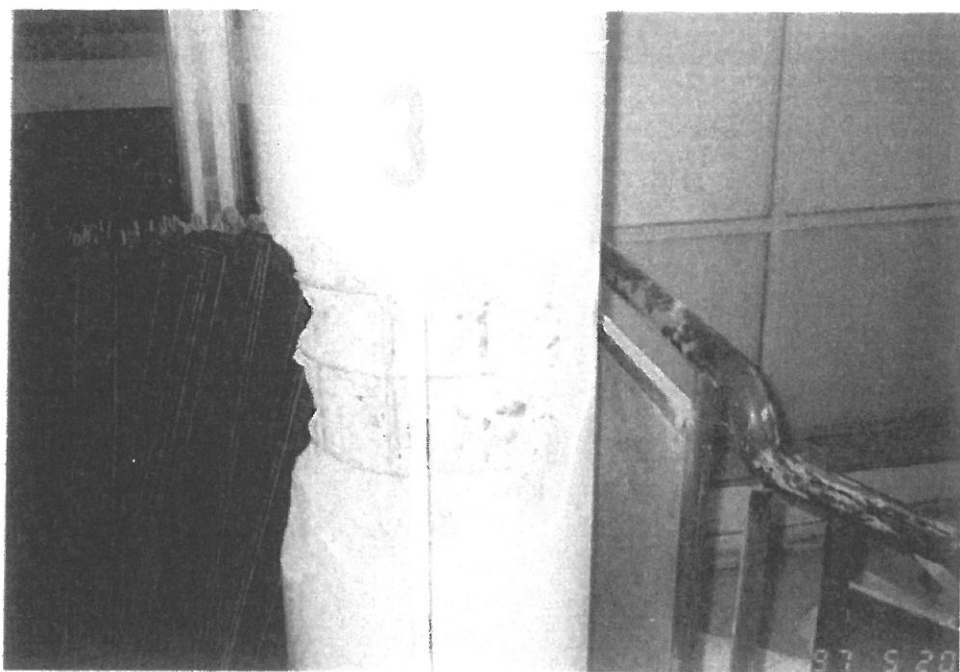
Kvalita vyztužení resp. kvalita armovacích prací je průměrná až podprůměrná (nepřesné uložení výztuže v bednění např. kruhový sloup S2 - C2 v 2.NP při vstupu má hlavní výztuž excentricky umístěnou - viz obr.č. 3 a foto 3).

Hlavní výztuž sloupu tvoří výztuž ROXOR 16 (strana čtverce 12.6mm). Bylo odkryto 5 profilů ROXOR 16, předpokládají se další 3 profily ROXOR 16. Třmínky - šroubovice je z Ø Cc 8 se stoupáním 100 až 120mm. Armatura sloupu je excentricky umístěna!

Foto 3 : 2. NP – žeb. kruhový sloup při vstupu
 má excentricky umístěnou hlavní výztuž
 (ROXOR prof. 16 , šroubovice o Cc 8).

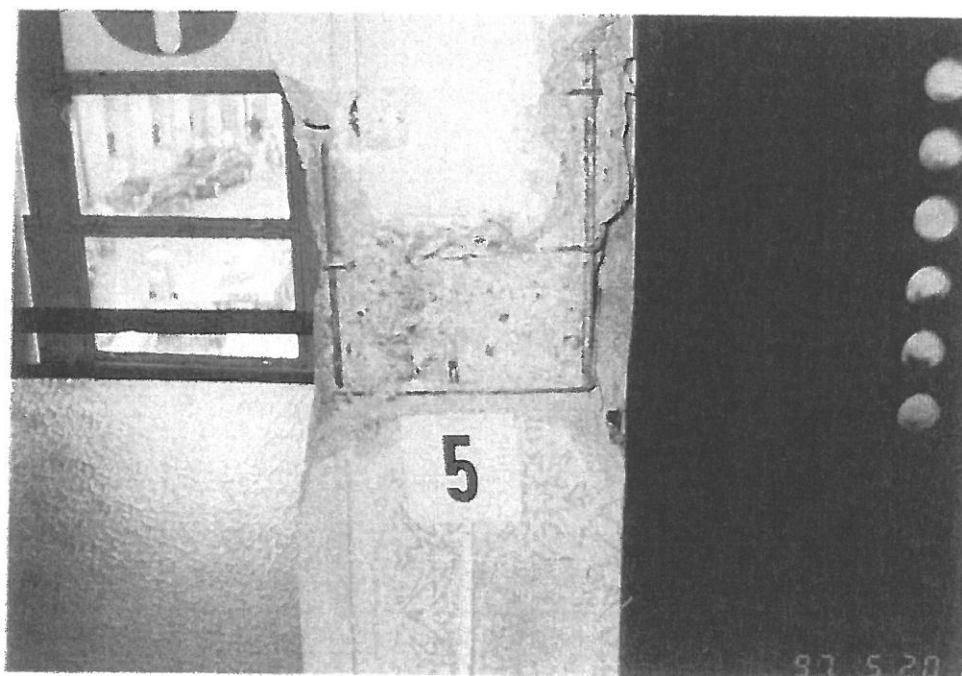
Železobetonový sloup 400 x 420mm je vyztužen - odkryto 5 profilů ROXOR 16, předpokládá se 1 další profil ROXOR 16. Třmínky jsou z Ø Cc 7 á 200mm - viz foto 4.

Foto 4 : 3. NP – žeb. sloup 400 x 420 mm je
 vyztužen 6 profily ROXOR 16 .

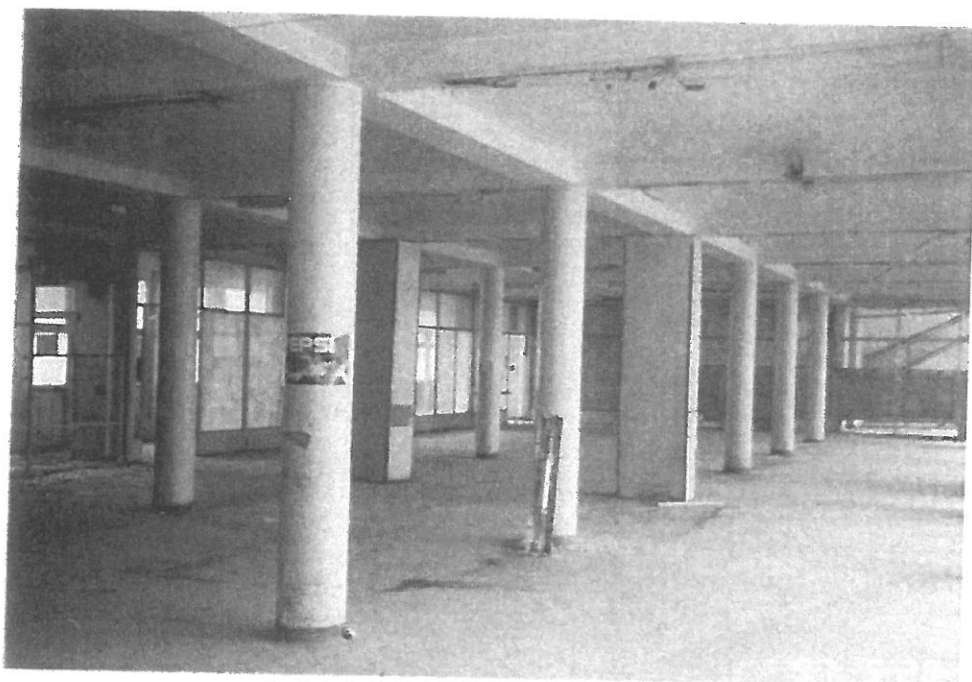
Nosné sloupy jsou převážně kruhového průřezu, *strop nad 1.PP* je železobetonový trémový, *stropy v 1. - 3. NP* jsou železobetonové desky s náběhy (konstrukce a detaily viz foto 1 až 5 PŘÍLOHY).

Foto 5 : 2.NP - pohled na žebet. monolitický
skelet s kruhovými sloupy a deskami s
náběhy (pohled od Zelného trhu).
