Starobrněnská 7 – oprava uliční fasády a vstupní chodby

NÁJEMNÍ DŮM ADOLFA, BERNHARDA A MAXE KOHNOVÝCH STAROBRNĚNSKÁ Č.P. 289/7 BRNO

SONDÁŽNÍ STRATIGRAFICKÝ PRŮZKUM BAREVNÝCH VRSTEV

E1

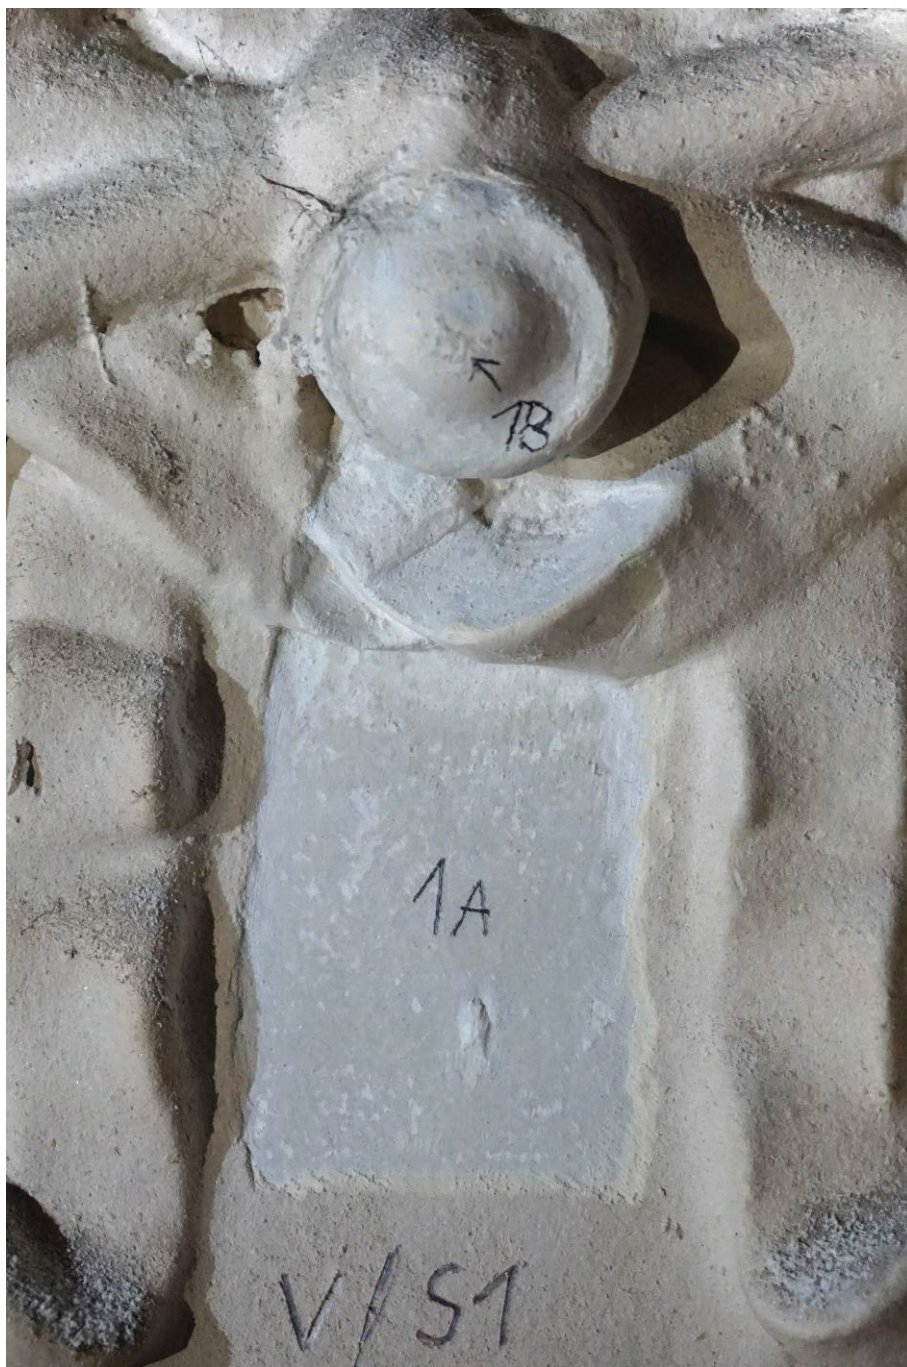
Obr. 4. **Sonda V/S1** na nápisové destičce. **1a**: Nejstarší dochovaná barevná vrstva šedá podkladová. **1b**: Fragmenty okrovo-šedých barevných vrstev ve vrcholu plasticity.

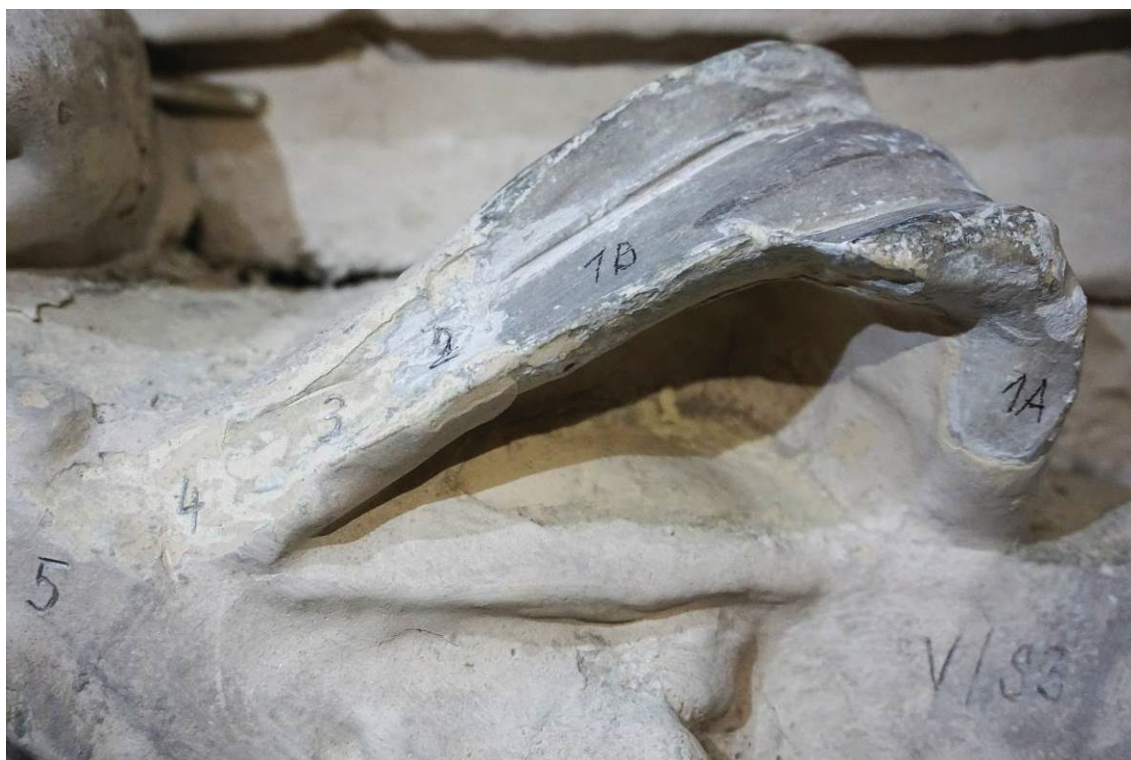
Obr. 6. **Sonda V/S3** na stuze věnce. **1a**: Nejstarší dochovaná barevná vrstva béžovo-šedá. **1b**: Nejstarší dochovaná barevná vrstva tmavě šedá s okrovo-černými akcenty ve vrcholu plasticity. **2**: Vápenný nátěr šedý. **3, 4**: Hlinkové výmalby. **5**: Současná výmalba.

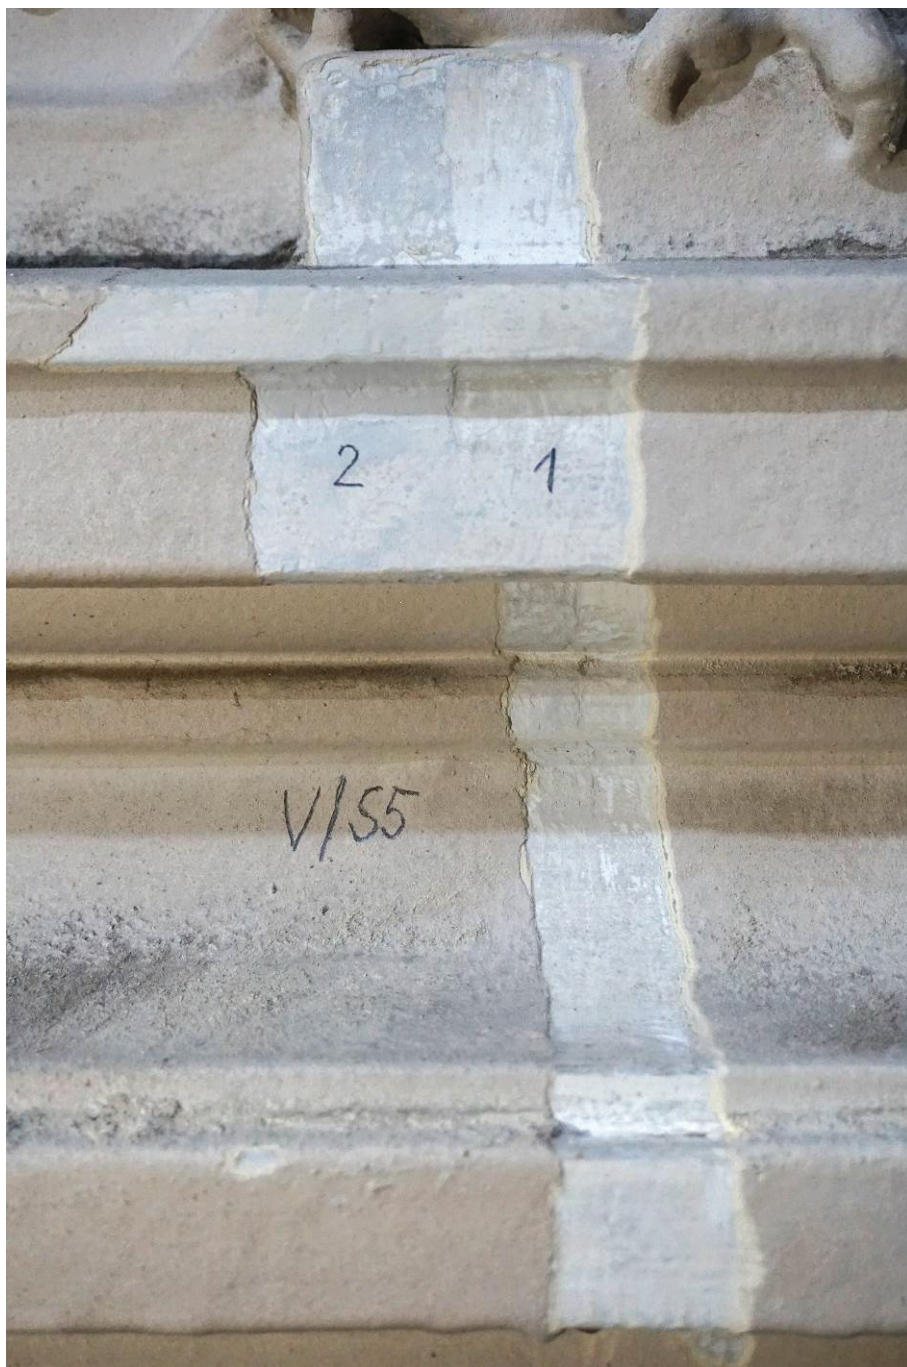
Obr. 8. **Sonda V/S5** na architektonickém rámci. **1a:** Nejstarší dochovaná barevná vrstva béžovo-šedá. **2:** Vápenný nátěr šedý.

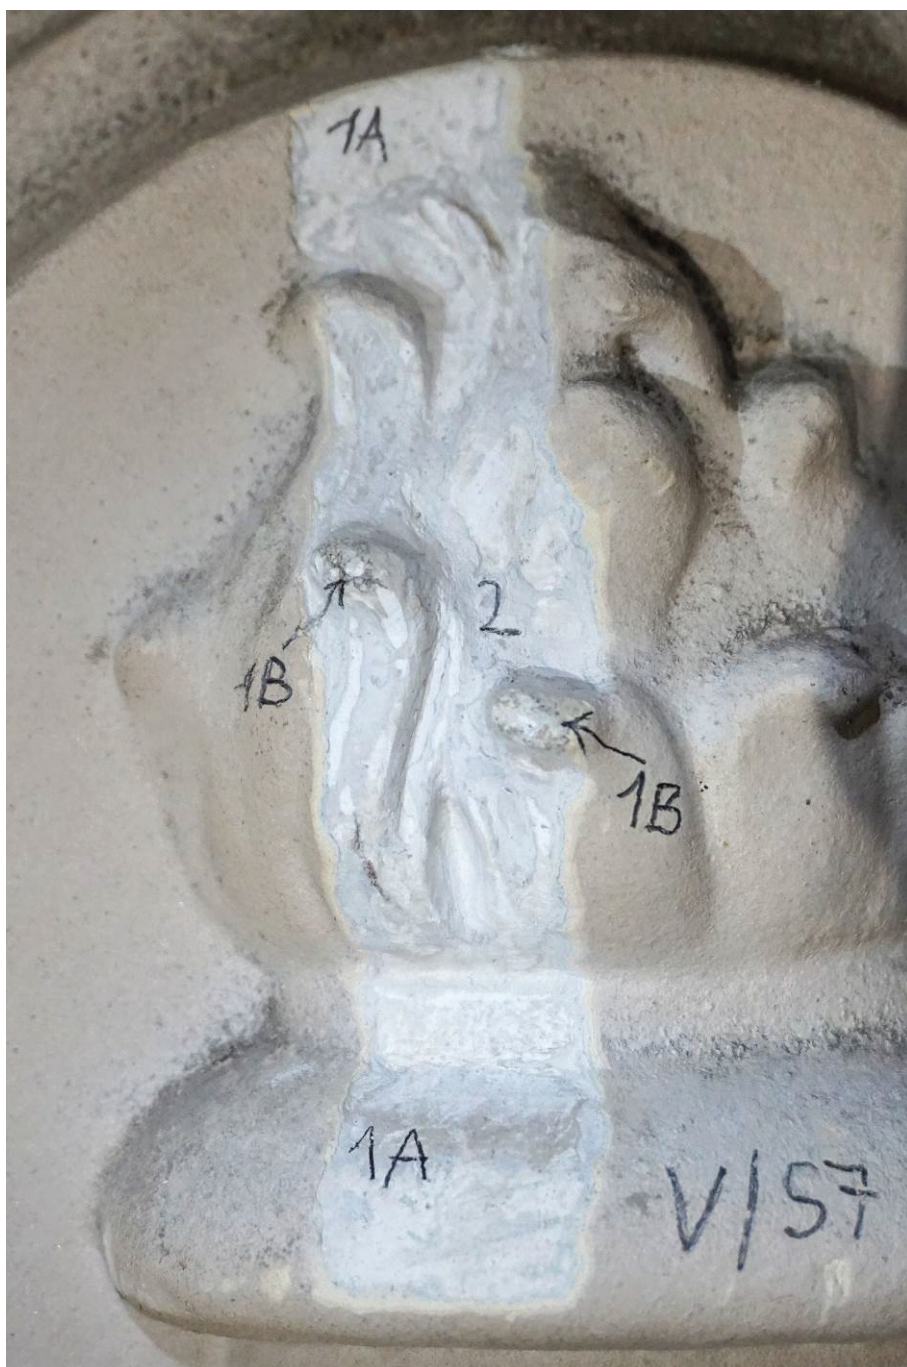
Obr. 10. **Sonda V/S7** na pochodni. **1a:** Nejstarší dochovaná barevná vrstva béžová. **1b:** Fragmenty barevných okrovo-černých akcentů ve vrcholu plasticity. **2:** Vápenný nátěr šedý.

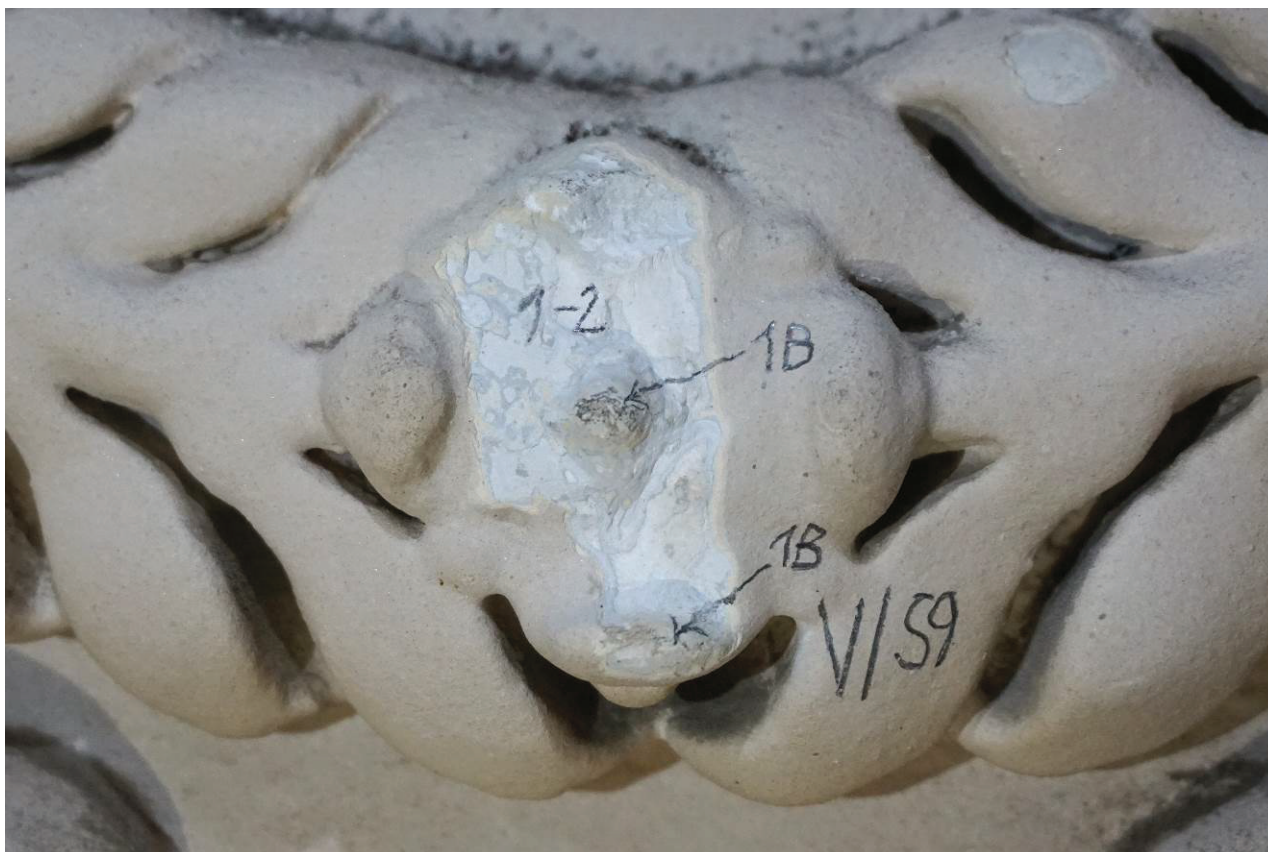
Obr. 12. **Sonda V/S9** na rostlinném věnci. **1:** Nejstarší dochovaná barevná vrstva béžovo-šedá. **1b:** Fragmenty barevných okrovo-černých akcentů ve vrcholu plasticity. **2:** Vápenný nátěr šedý.

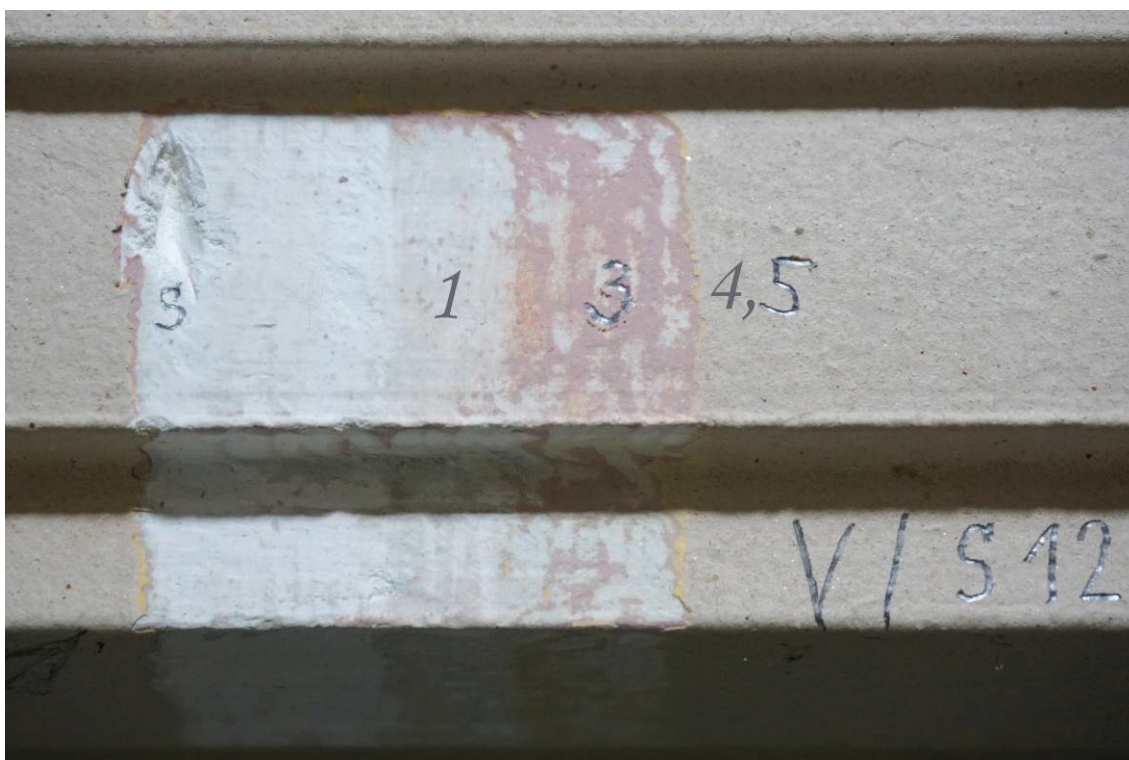
Obr. 15. **Sonda V/S12** na stropě. **S:** Sádrový štuk **1:** Nejstarší dochovaná barevná vrstva béžová. **3:** Hlinková výmalba růžová. **4:** Hlinkové výmalby a současná výmalba.

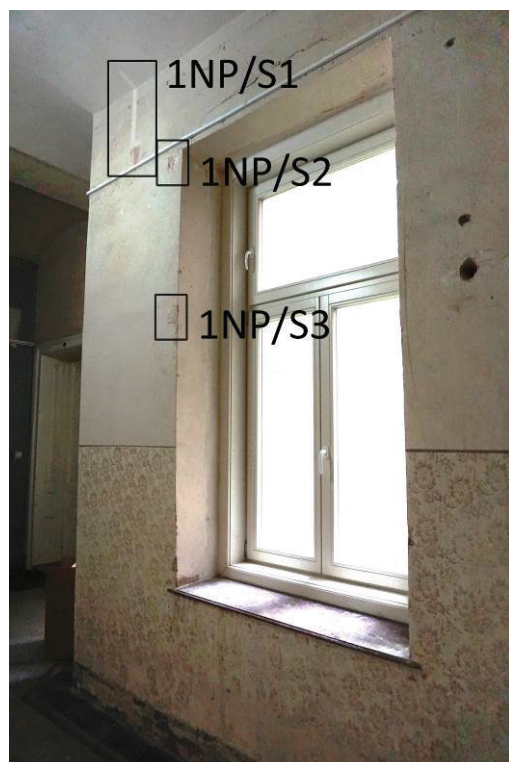
Obr. 16. Pohled do prostor 1NP a lokace provedených sond.

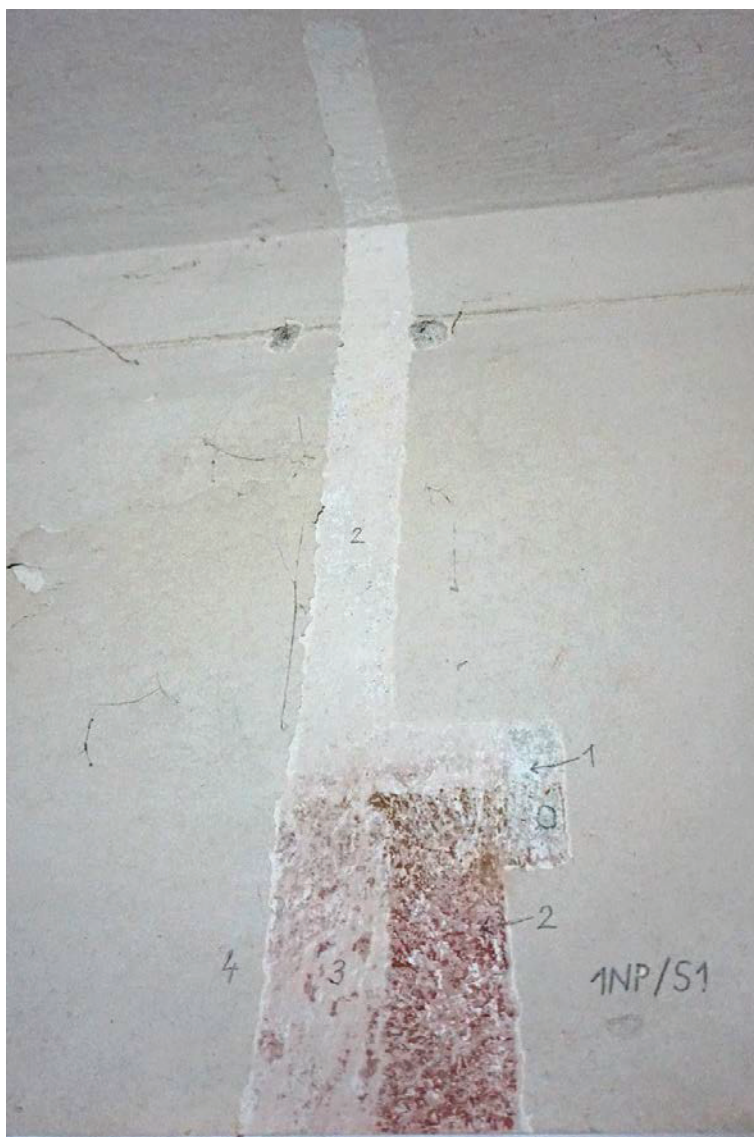
Obr. 17. **Sonda 1NP/S1** na rozhraní stěny a stropu. **O**: Omítka. **1**: Vápenný nátěr. **2**: Nejstarší dochovaná výmalba, pravděpodobně hlinková, na stropě až do partií fabionů lomená bílá/ slonová kost a v partiích stěn okrovo-červená. **3**: Hlinková výmalba růžová. **4**: Současná novodobá výmalba.

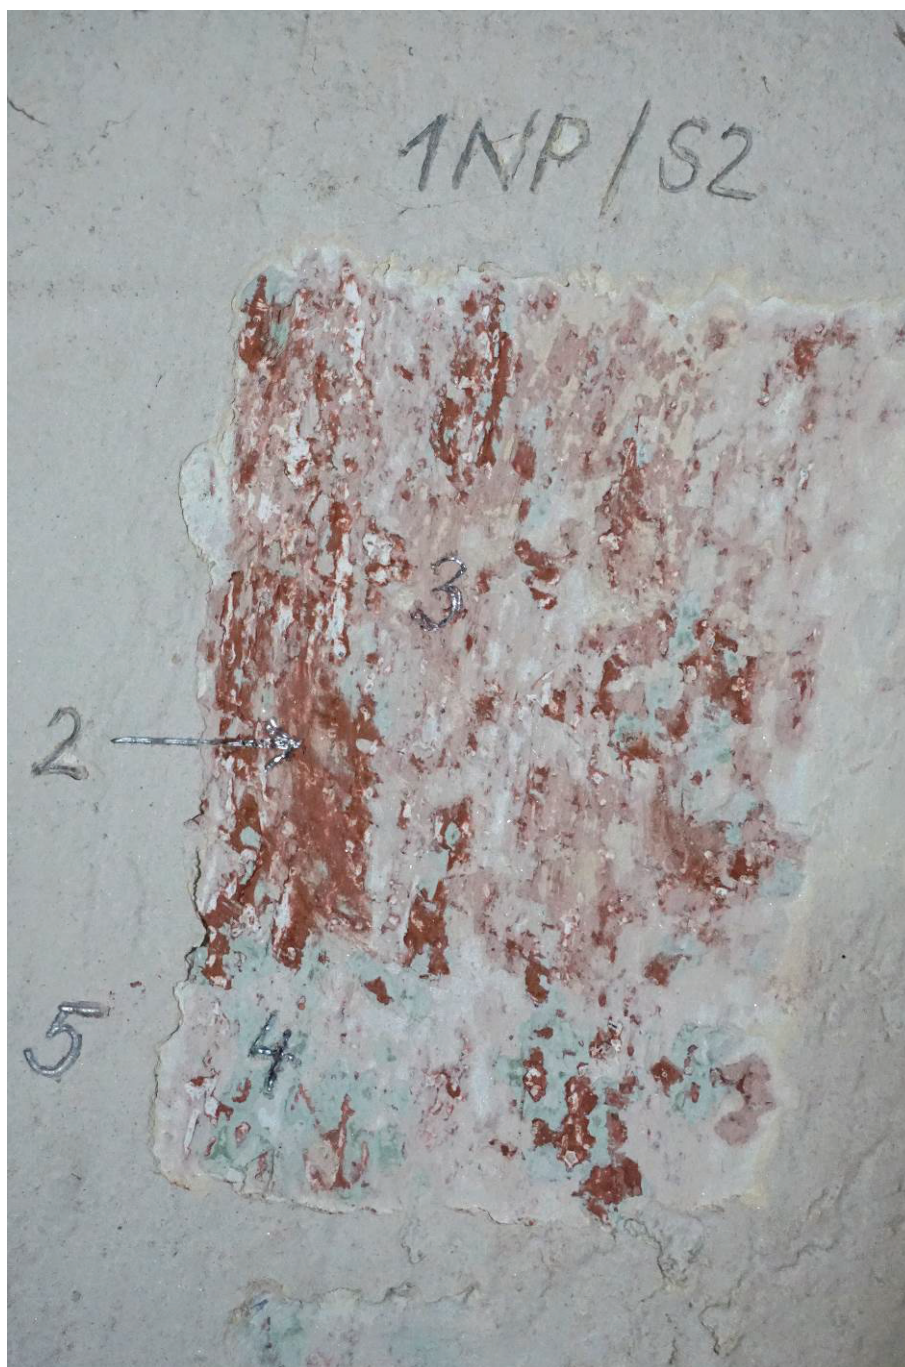
Obr. 18. **Sonda 1NP/S2** na stěně. **2:** Nejstarší dochovaná výmalba, pravděpodobně hlínková, v partiích stěn okrovočervená. **3:** Hlínková výmalba růžová. **4:** Hlínková výmalba světle zelená. **5:** Současná novodobá výmalba.

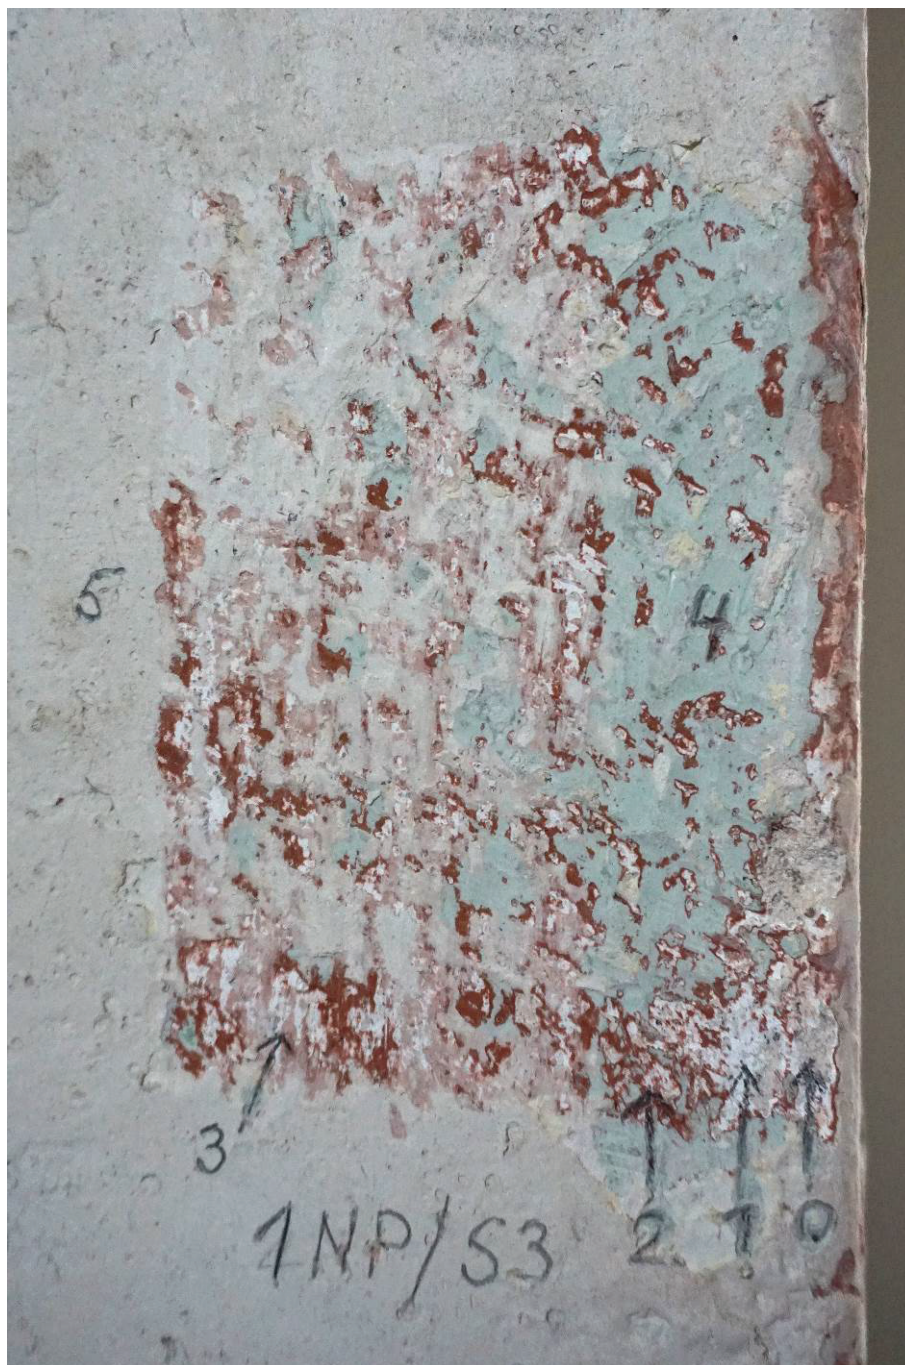
Obr. 19. **Sonda 1NP/S3** na stěně. **O**: Omítka. **1**: Vápenný nátěr. **2**: Nejstarší dochovaná výmalba, pravděpodobně hlinková, v partiích stěn okrovo-červená. **3**: Hlinková výmalba růžová. **4**: Hlinková výmalba světle zelená. **5**: Současná novodobá výmalba.

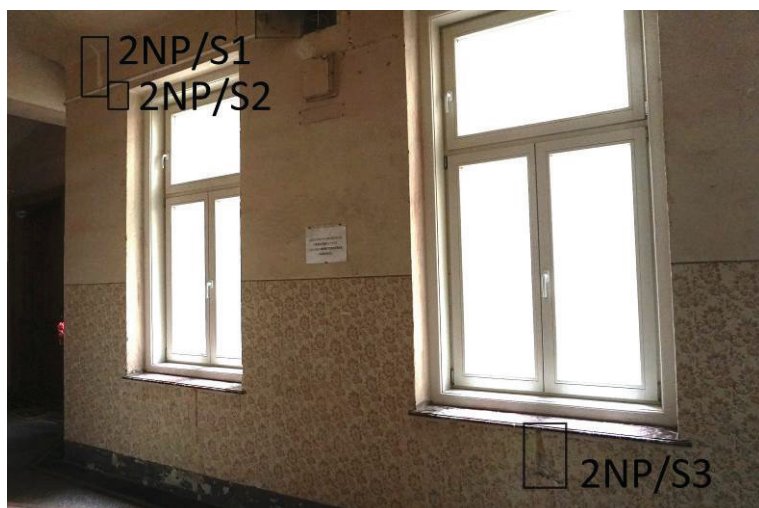
Obr. 20. Pohled do prostor 1NP a lokace provedených sond.

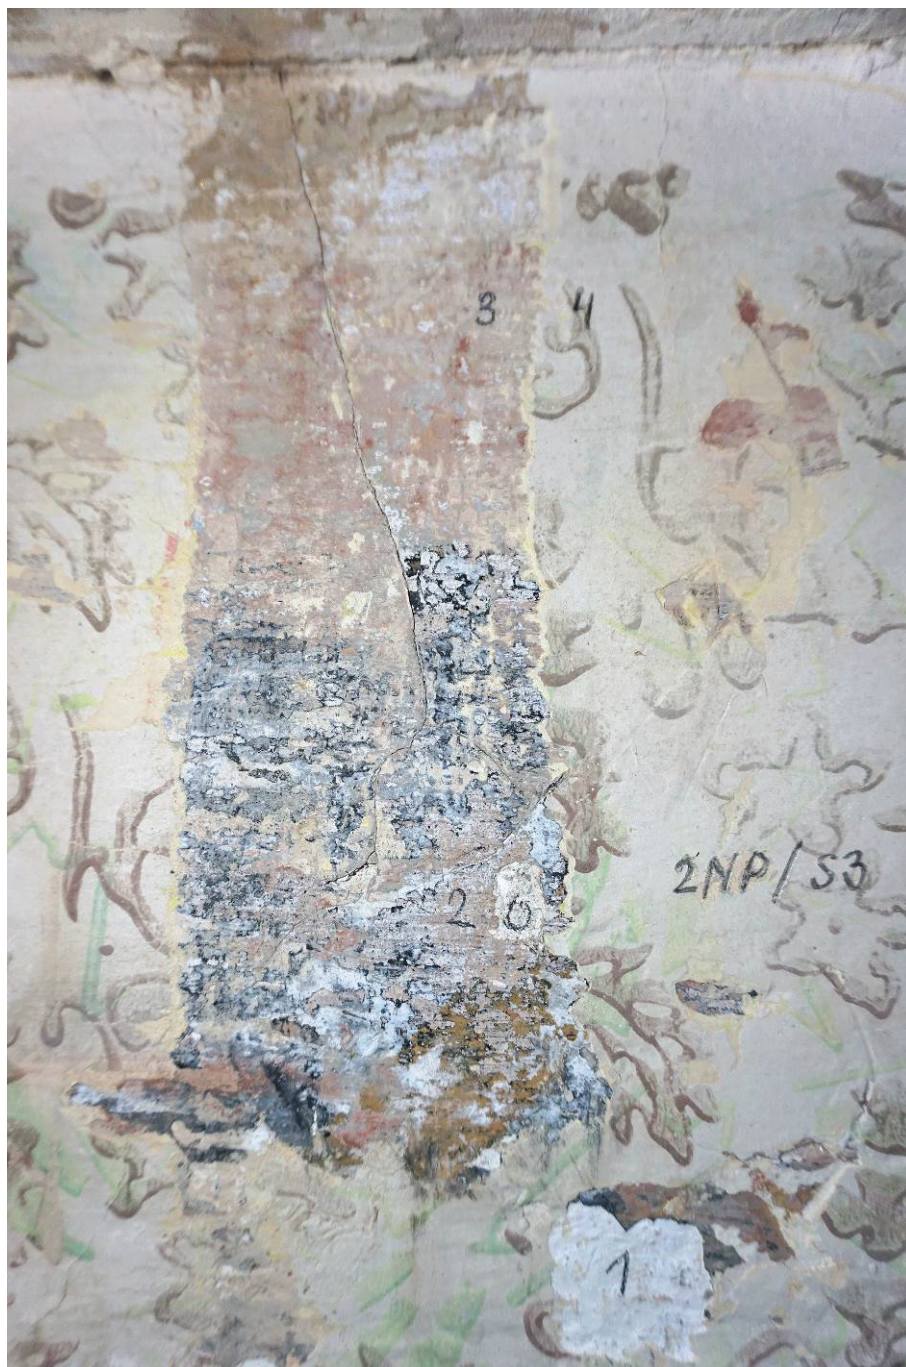
Obr. 23. **Sonda 2NP/S3** na stěně v partiích soklu. **O**: Omítka **1**: Vápenný nátěr. **2**: Nejstarší dochovaná výmalba, pravděpodobně hlínková, v partiích soklu tmavě modro-šedé. **3**: Hlínková výmalba růžová. **4**: Současná novodobá výmalba.
