# Drobné opravy bytu

DOP7

Projekt	Brno-Střed_SANDBOX
Č. projektu	001
Budova	Husova 9
Výkres	D06 - Půdorys 5.NP (Verze 1)

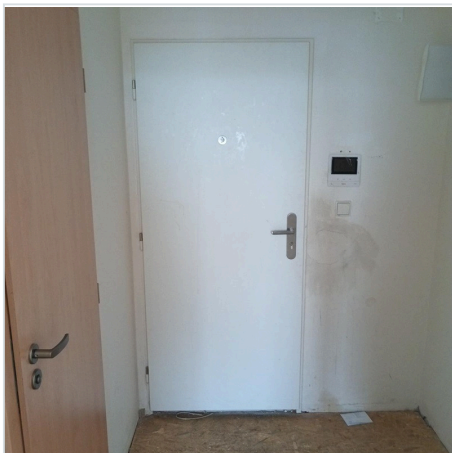
Stav vstupních dveří:	drobné závady (malá oprava)
Změnil uživatel Ivo Hroš, OISBD_Brno-střed, 15. čvc 2025, 11:11

Popis oprav vstupních dveří:

Doplnění těsnění, vyčištění, oprava nátěru zárubní.

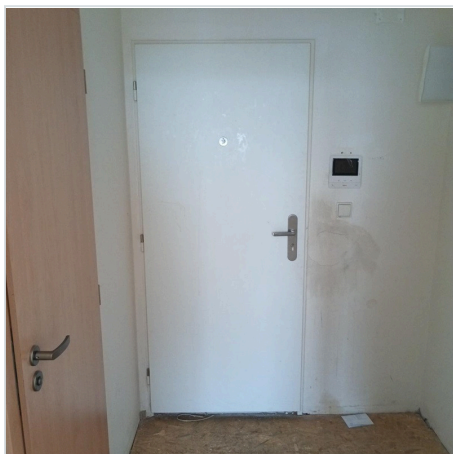
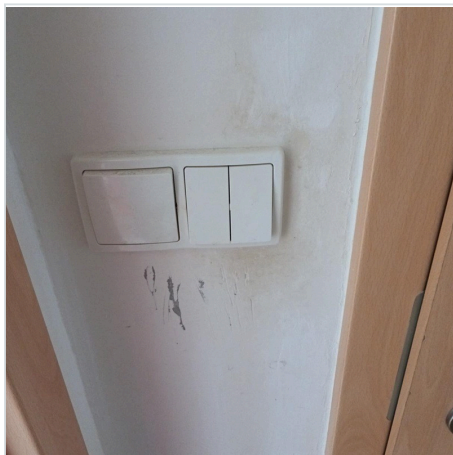
nutná částečná nebo kompletní výmalba bytu dle níže uvedeného.

Malířské vyspravení (odstranění nedržících nátěrů, očištění, oprava trhlin a nerovností, broušení, penetrace). Dvojnásobná bílá malba malířskou směsí všech zdí a stropů.

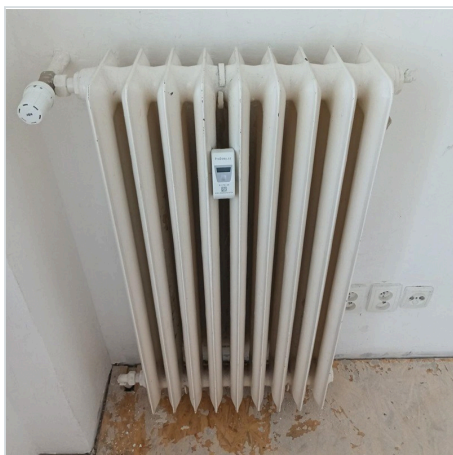
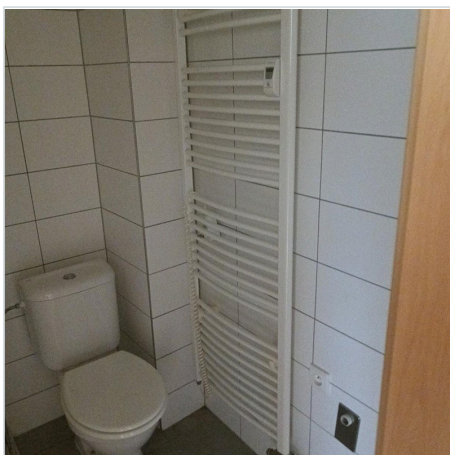
Stávající topidla bez závad, budou provedeny nové nátěry radiátorů a trubek.

centrální vytápění pro celý dům.
