VÝPIS VÝPLNÍ VNITŘNÍCH OTVORŮ

SOLNIČNÍ 239/11 – OPRAVA BYTOVÉ JEDNOTKY Č. 21 LIST č. 1
BRNO–STŘED, par.č. 599, k.ú. Město Brno

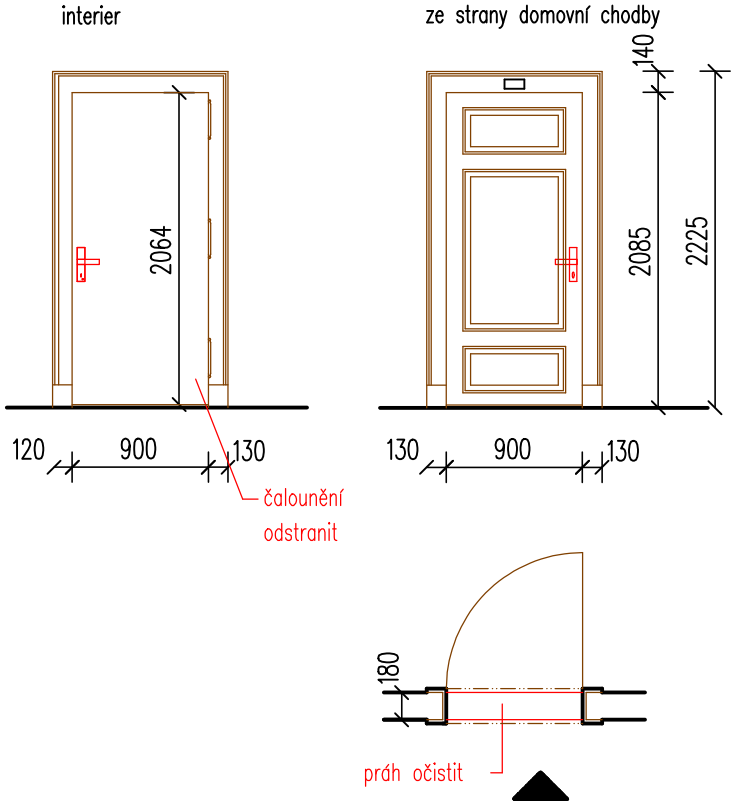
OZN.	SCHEMATICKÉ ZOBRAZENÍ	ROZMĚRY (MM)	POPIS	POČET KS	KOVÁNÍ	ZASKLENÍ	BARVA	POZNÁMKA
1/L18		900/2065+20	stávající vstupní dveře plné, jednokřídlové, pravé v dřevěné profilované obložkové zárubni z interiéru jsou dveře opatřeny čalouněním dveře jsou velmi poškozené, vylomené části křídla jsou kryty natlučenými svislými prkny		nový zámek bezpečnostní	–	hnědá	místnost 1.01 foto obr. č.6 foto obr. č.7 foto obr. č.8 foto obr. č.9 foto obr. č.10
			š. 18 cm pravé	1				
			úprava: stávající vstupní dveře repasovat doplnit chybějící části dřeva dřevěné prvky přebrousit, přetmelit nátěr opálit a nově natřít v hnědé barvě stávající dřevěné obložky repasovat dřevěné prvky přebrousit a přetmelit nátěr opálit a nově natřít v hnědé barvě stávající práh je natřený tmavě hnědou barvou nátěrem je poškozená přilehlá dlažba v chodbě nátěr prahu opálit a nově natřít očistit dlažbu chodby od hnědého nátěru doplnit těsnění dveří čalounění je poškozené – nutno odstranit		dveřní závěsy jsou původní očistit a seřídit
