**ZPRÁVA O PROVEDENÍ
STAVEBNĚ TECHNICKÉHO PRŮZKUMU
OBJEKTU MATEŘSKÉ ŠKOLY
NA ULICI MLÝNSKÁ 27 V BRNĚ**

Brno, duben 2019

Zhotovitel : Průzkumy staveb, s.r.o.
Lísky 1000/44
624 00 BRNO

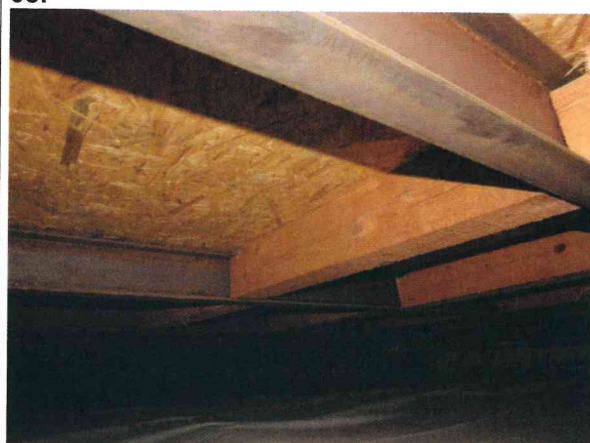
38.

- Nosná konstrukce krovu byla v nedávné minulosti provedena zcela nová. V rámci STP zde nebylo zjištěno žádné napadení dřevokaznými škůdci nebo jiná závažná statická porucha této konstrukce, foto č.39, 40.
- Pod latěním je provedena difúzní fólie. Střešní taška je keramická ukládaná na latě, foto č.40, 42.
- V rámci provedení nové krovové konstrukce byl proveden i nový pouze betonový věnec. Do věnce jsou přes ocelové příložky kotveny vazné trámy, foto č.41.
- Na několika místech je nový pravděpodobně ŽB věnec narušen trhlinami, foto č.43.
- Nad dostavbou je provedena střešní krytina z PVC folie kladená přímo na plnoplošné bednění z OSB desek, foto č.38, 44.
- Dřevěné prvky střešní konstrukce nad dostavbou nebyly kontrolovány.
