ZPRÁVA O REVIZI KANALIZACE

Objekt : Česká 153/14
602 00 Brno-město

Datum: 04. 02. 2022

Sebak spol. s r. o.

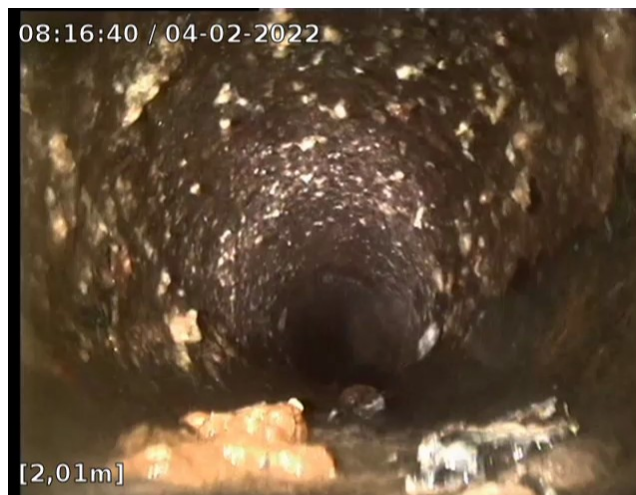
FOTO 2.02

Foto č.	Staničení (m)	Popis nálezu
	0,0	Začátek úseku, K8
	1,4	Přechod na ležatou kanalizaci
2.01	2,0-3,6	Pevné usazeniny a volný sediment v průtokové části do cca 2,0 cm
	3,6	Kanalizace se stáčí vlevo
	3,7	Přechod na jiný materiál: kamenina
	3,9	Napojení na další tok, inspekce pokračuje vlevo po směru toku
	4,0	Odbočka vpravo
2.02	4,0 – 24,5	Úsek se stálou hladinou vody cca 0,5 – 4,0 cm vyvolanou průhybem potrubí, pevnými usazeninami a volnými sedimenty do cca 2,0 cm
	5,5	Odbočka vpravo
	8,3	Odbočka vlevo a vpravo
	11,6	Čistící kus
2.03	15,1	Pevná usazenina v průtokové části cca 1,5 cm
2.04	16,5	Cizí předmět v průtokové části cca 1,5 cm
	24,5	Napojení na hlavní řad, konec revidované části

Závěr	
Průtočnost:	Omezena tvorbou usazenin, sedimentů a vodních hladin
Stěny potrubí:	Koroze stěn litinové části kanalizace
Spoje:	Bez viditelných vad

Doporučujeme odstranit uvedené poruchy.

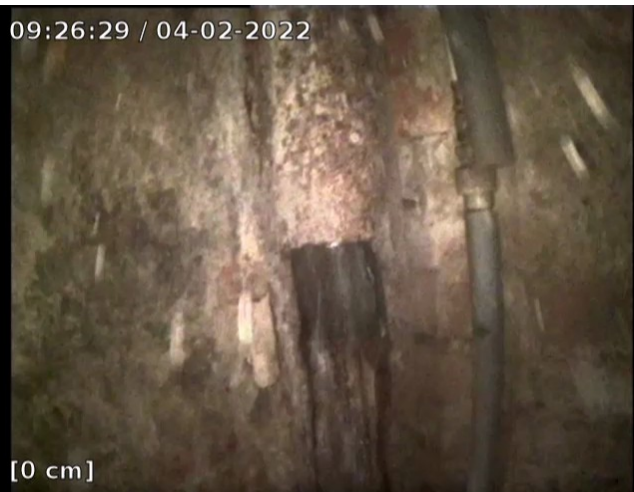
FOTO 3.01

Foto č.	Staničení (m)	Popis nálezu
3.01	0,0	Začátek úseku, K5
	1,5	Přechod na ležatou kanalizaci
	2,8	Kanalizace se stáčí vlevo
	3,0	Napojení na další tok, inspekce pokračuje vlevo po směru toku
	3,0	Odbočka vpravo
3.02-05	3,0-18,5	Úsek se stálou hladinou vody cca 0,5 – 3,0 cm vyvolanou průhybem potrubí, pevnými usazeninami a volnými sedimenty do cca 2,0 cm
	4,4	Čistící kus
	10,3	Odbočka vlevo
	13,8	Odbočka vlevo a vpravo
	14,3	Odbočka vlevo
	18,2	Odbočka vlevo a vpravo
3.06	18,5	Přerušování revize úseku

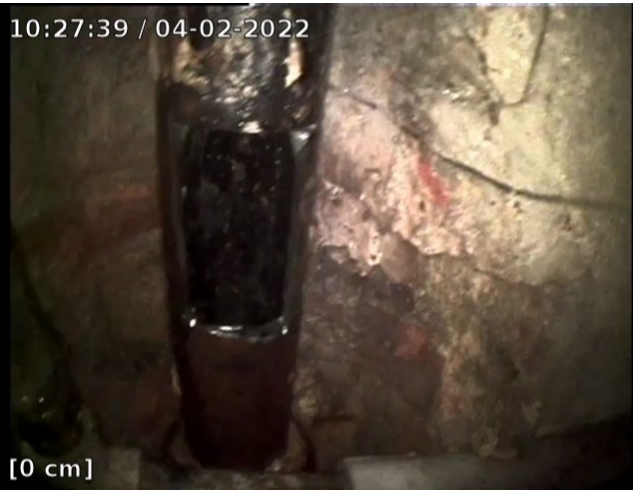
FOTO 4.01

Foto č.	Staničení (m)	Popis nálezu
4.01	0,0	Začátek úseku, K1
4.02	0,0-2,1	Pokročilá koroze stěn litinové kanalizace
	1,0	Přechod na ležatou kanalizaci
	2,1	Napojení na další tok, inspekce pokračuje vpravo po směru toku
4.03-06	2,1-9,9	Úsek se stálou hladinou vody cca 0,5 – 2,0 cm vyvolanou průhybem potrubí, pevnými usazeninami a volnými sedimenty do cca 2,0 cm
	2,1	Přechod na větší DN
	7,7	Odbočka vlevo
4.06	9,8	Odbočka vpravo a vlevo
4.06	9,9	Přerušování revize úseku
