Střední škola umění a designu  
a  
Vyšší odborná škola restaurátorská v Brně

## **Návrh na restaurátorský zásah**

Dochované prvky mobiliáře a vestavěného nábytku v bytě  
Richarda Herdana

Lišta pod stropem  
i.č. 08-007

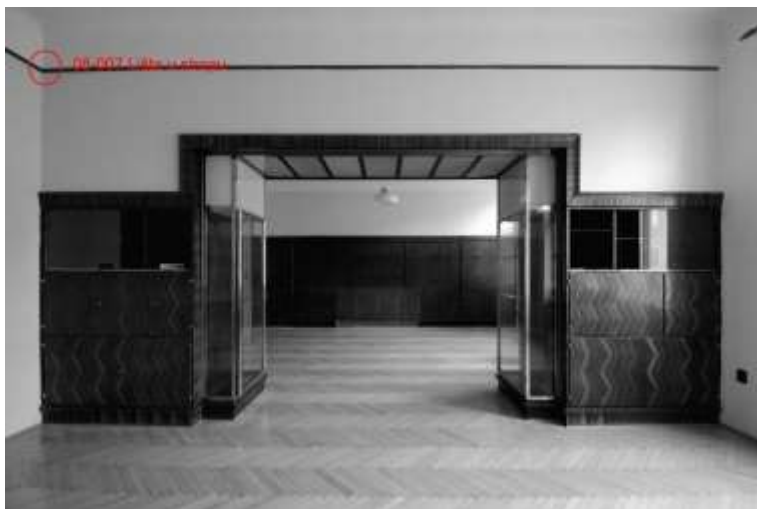
*Odběrová mapa lišty*

Makroskopický a mikroskopický průzkum dřevin prokázal přítomnost této dřeviny:

Lišta              dub
