Střední škola umění a designu  
a  
Vyšší odborná škola restaurátorská v Brně

## **Návrh na restaurátorský zásah**

Dochované prvky mobiliáře a vestavěného nábytku v bytě  
Richarda Herdana

Táflování i s dveřmi + rámování a sokl  
ič. 09-002, 09-003

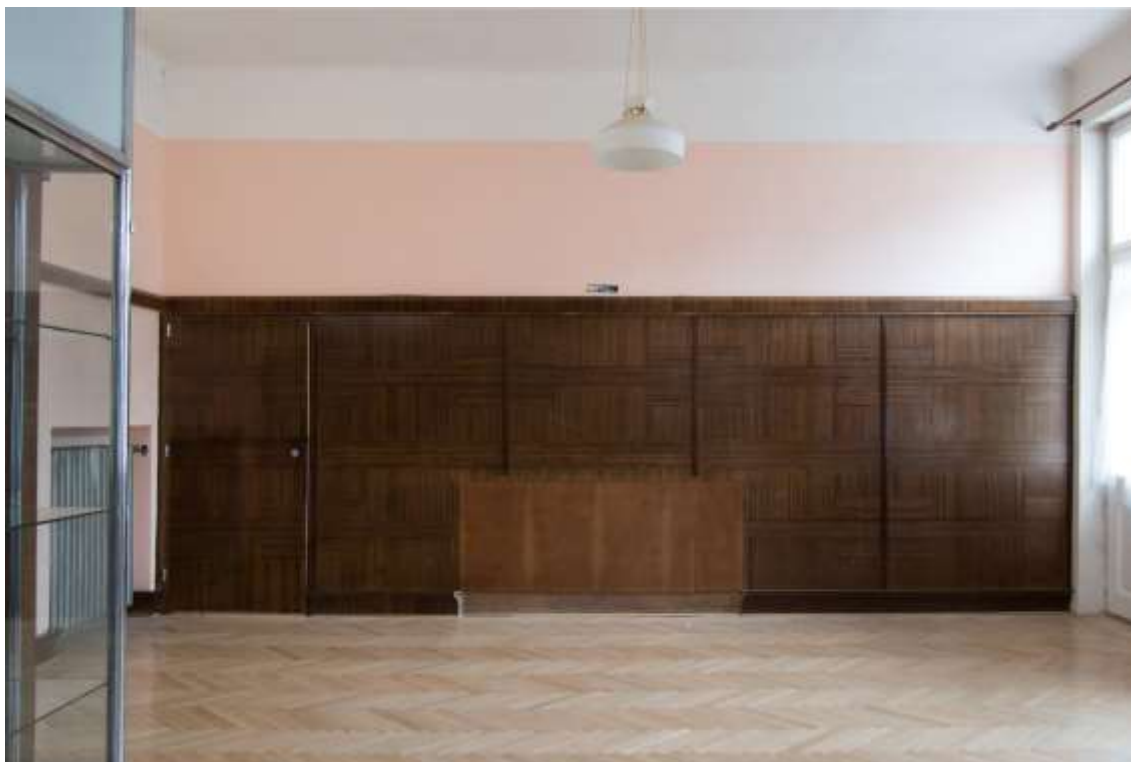
*Celek – tářlování v jídelně*

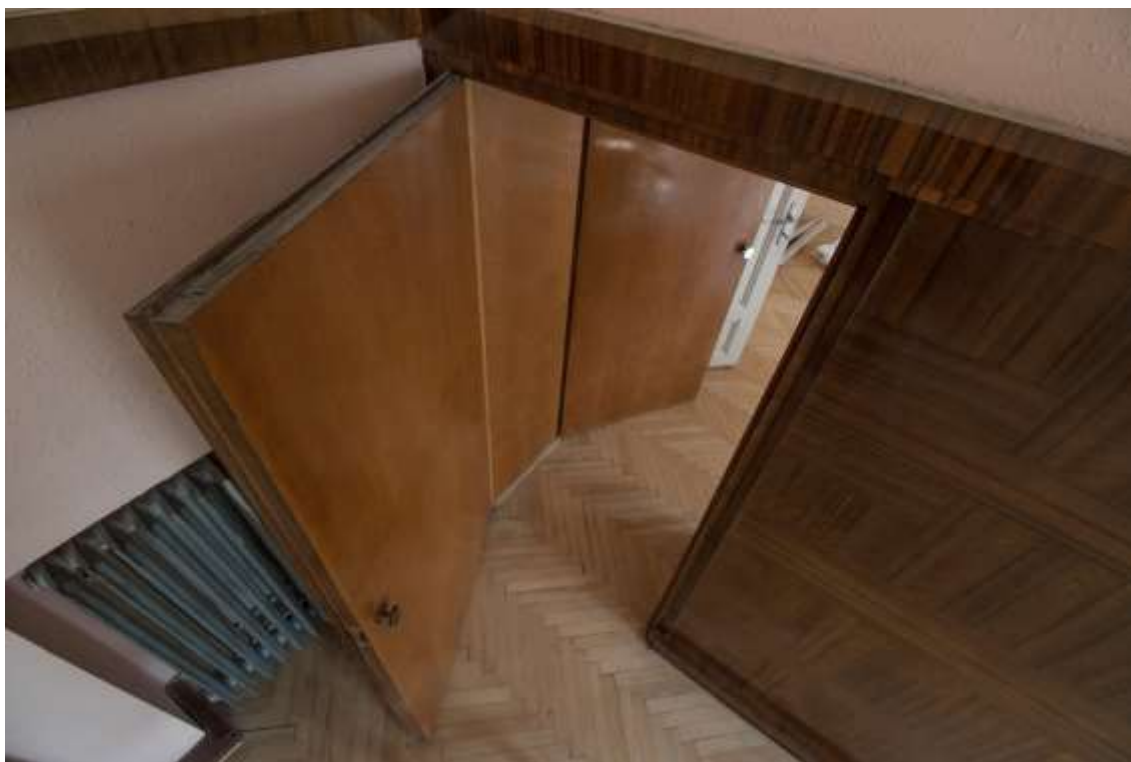
*Detail dveří, náhled shora*

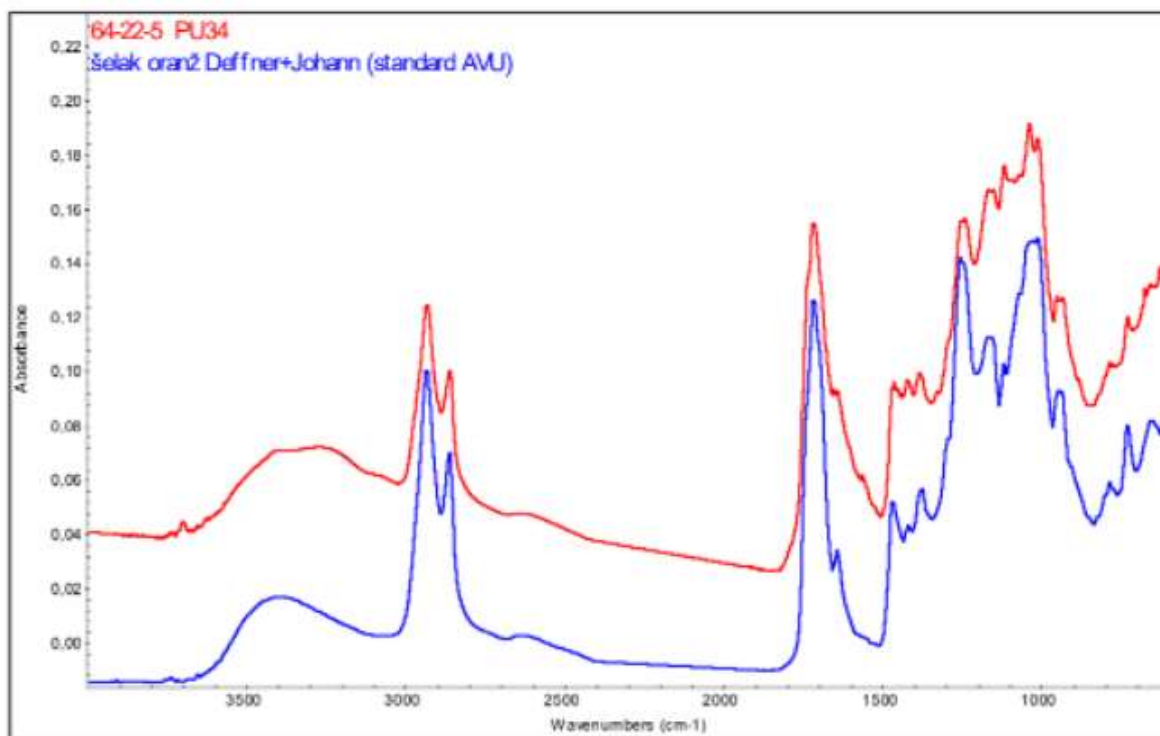
Politura je šelaková.

Výstupní graf FTIR spektrometrie, PU34

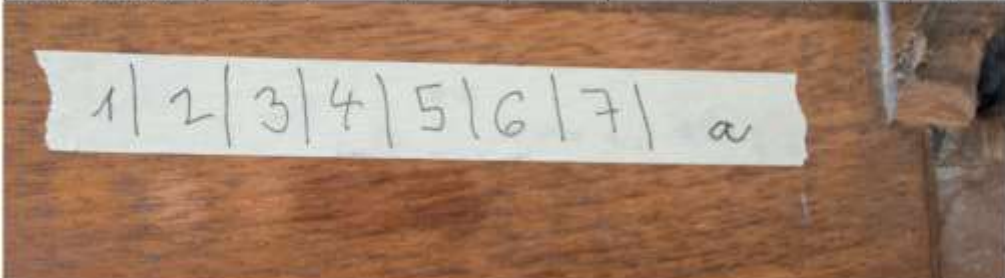
*Výsledková tabulka zkoušky rozpustnosti táflování za bufetem*

Povrchová úprava táflování za bufetem se středně rozpouštěla acetonem a ethanolem, mírná reakce nastala s vodou a terpentýnem; s ostatními rozpouštědly neproběhla reakce žádná.

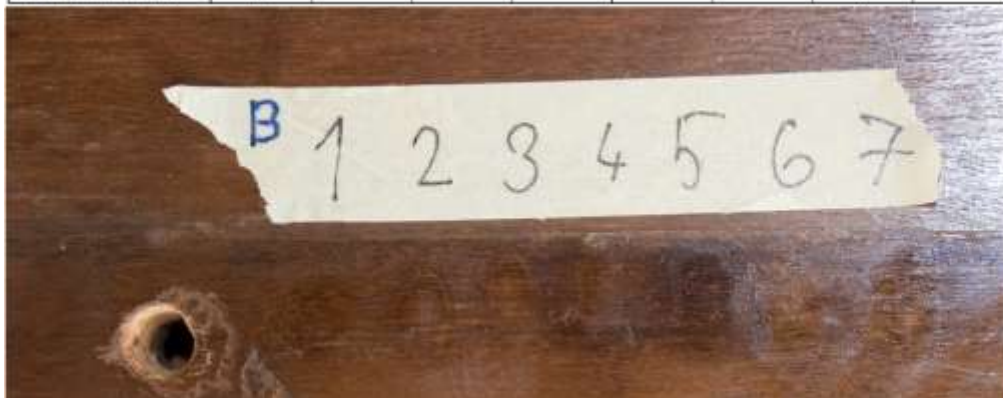
Povrchová úprava táflování v oblasti za lištou se středně rozpouštěla acetonem, ethanolem a toluenem. Mírná reakce proběhla s technickým benzinem. S ostatními rozpouštědly neproběhla reakce téměř žádná.

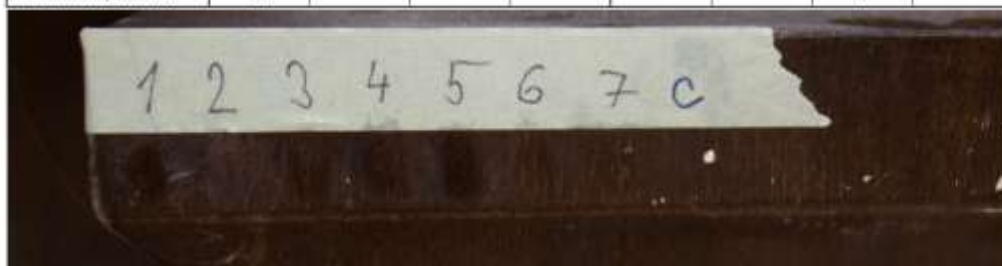
Povrchová úprava soklu vpravo od dveří se dobře rozpouštěla ethanolem a acetonem, středně pak reagovala s vodou. S ředidlem C6000, terpentýnem, toluenem a technickým benzinem reagovala pouze mírně.

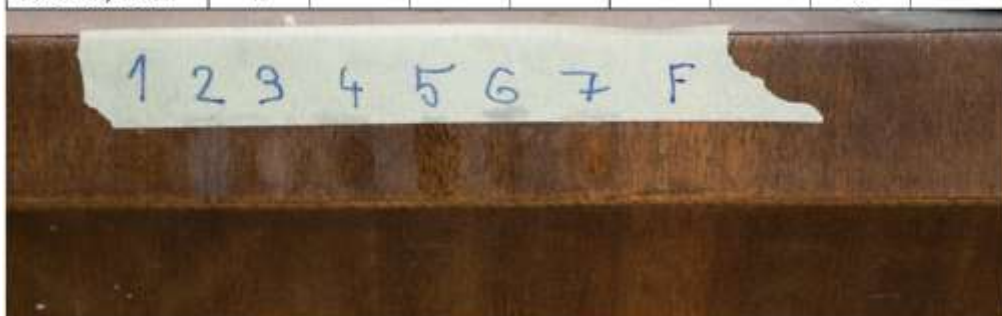
Povrchová úprava soklu vlevo od dveří se středně rozpouštěla ethanolem, acetonem. Kromě vody, se kterou neproběhla žádná reakce, se u ostatních rozpouštědel projevilo mírné rozpouštění.
