Střední škola umění a designu
a
Vyšší odborná škola restaurátorská v Brně

Návrh na restaurátorský zásah

Dochované prvky mobiliáře a vestavěného nábytku v bytě
Richarda Herdana

Volně stojící skříňky
ič. 08-003a, 08-003b, 08-003c

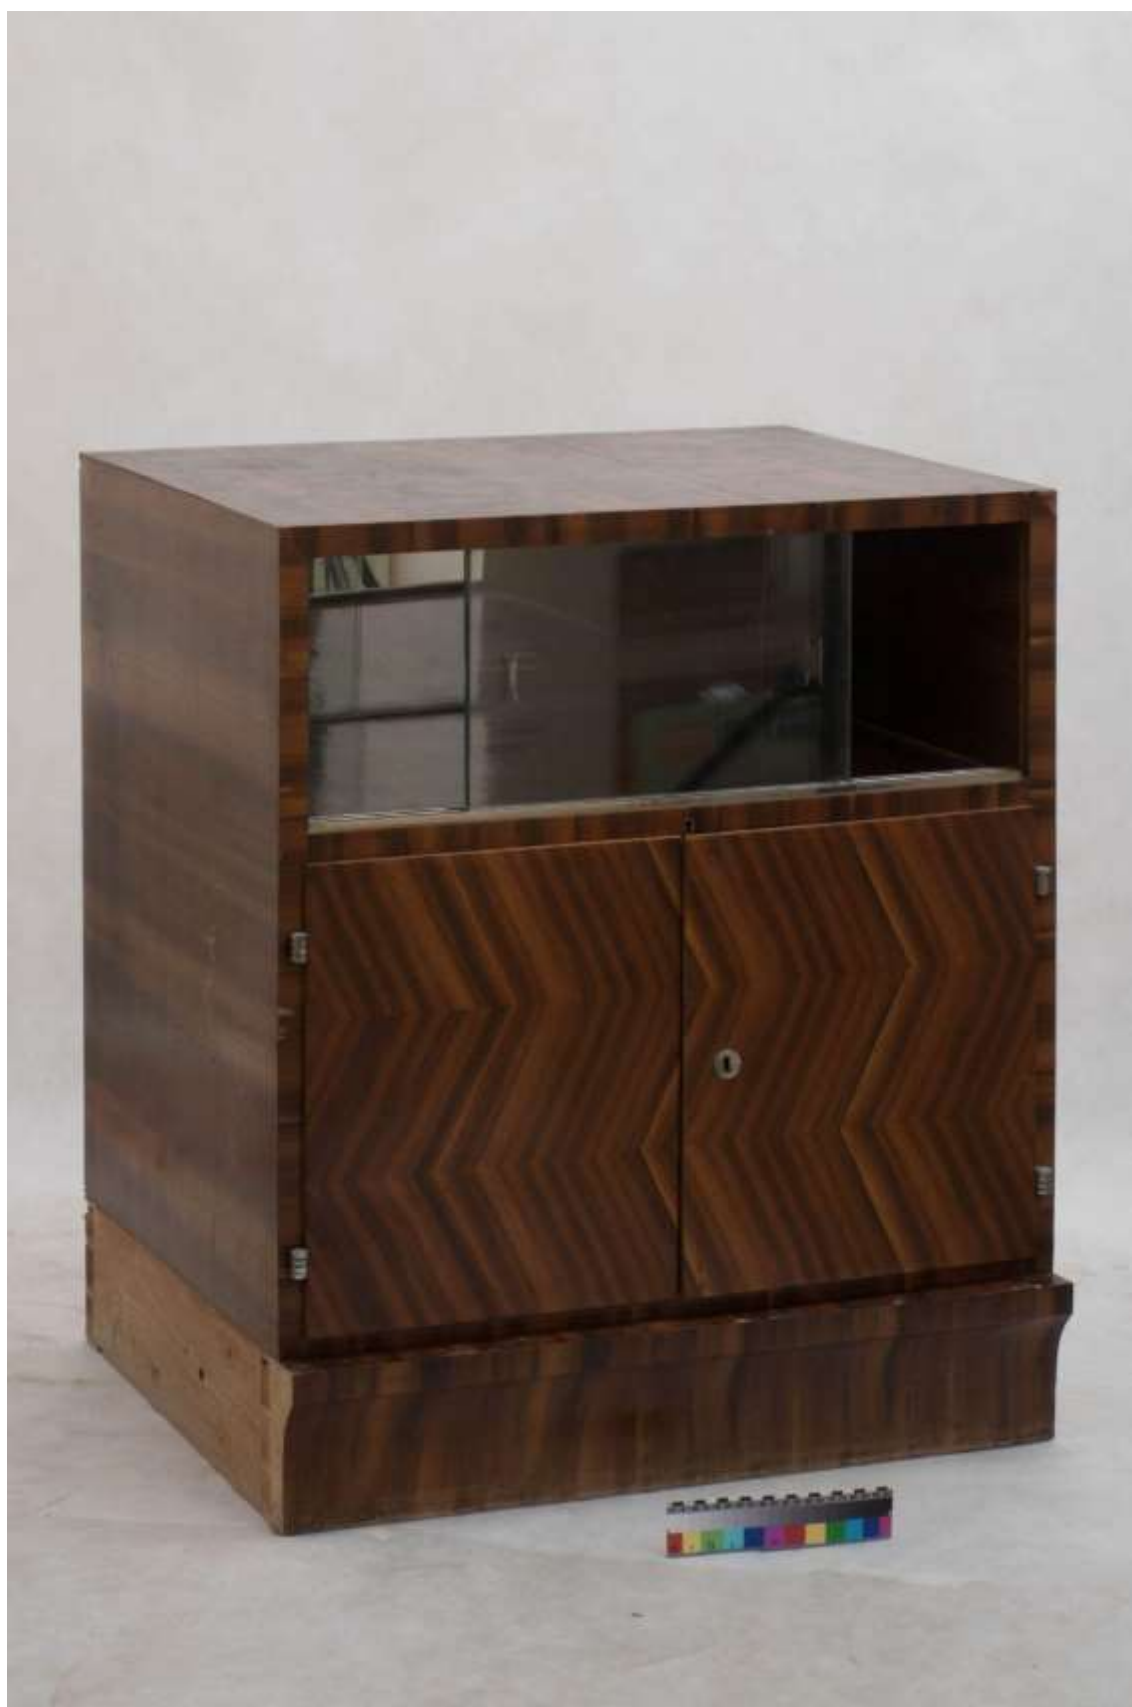
Celkový pohled

Skříňka je v zachovalém stavu, povrchová úprava je mírně zdegradovaná. Vrchní plocha je dost zašlá a poškozená od odkládaných předmětů. Dýhy jsou lokálně odlámané a odlepené, zvláště na hranách. Polička je nahrazena dřevotřískovou deskou. Poličkové podpěrky jsou nahrazeny plastovými a hliníkovými podpěrkami. Dno skříňky chybí. Klíče k zámčům chybí. Dokreslená kresba dřeva na hranách je setřená. Sokl je částečně umytý vlivem vytírání podlahy.

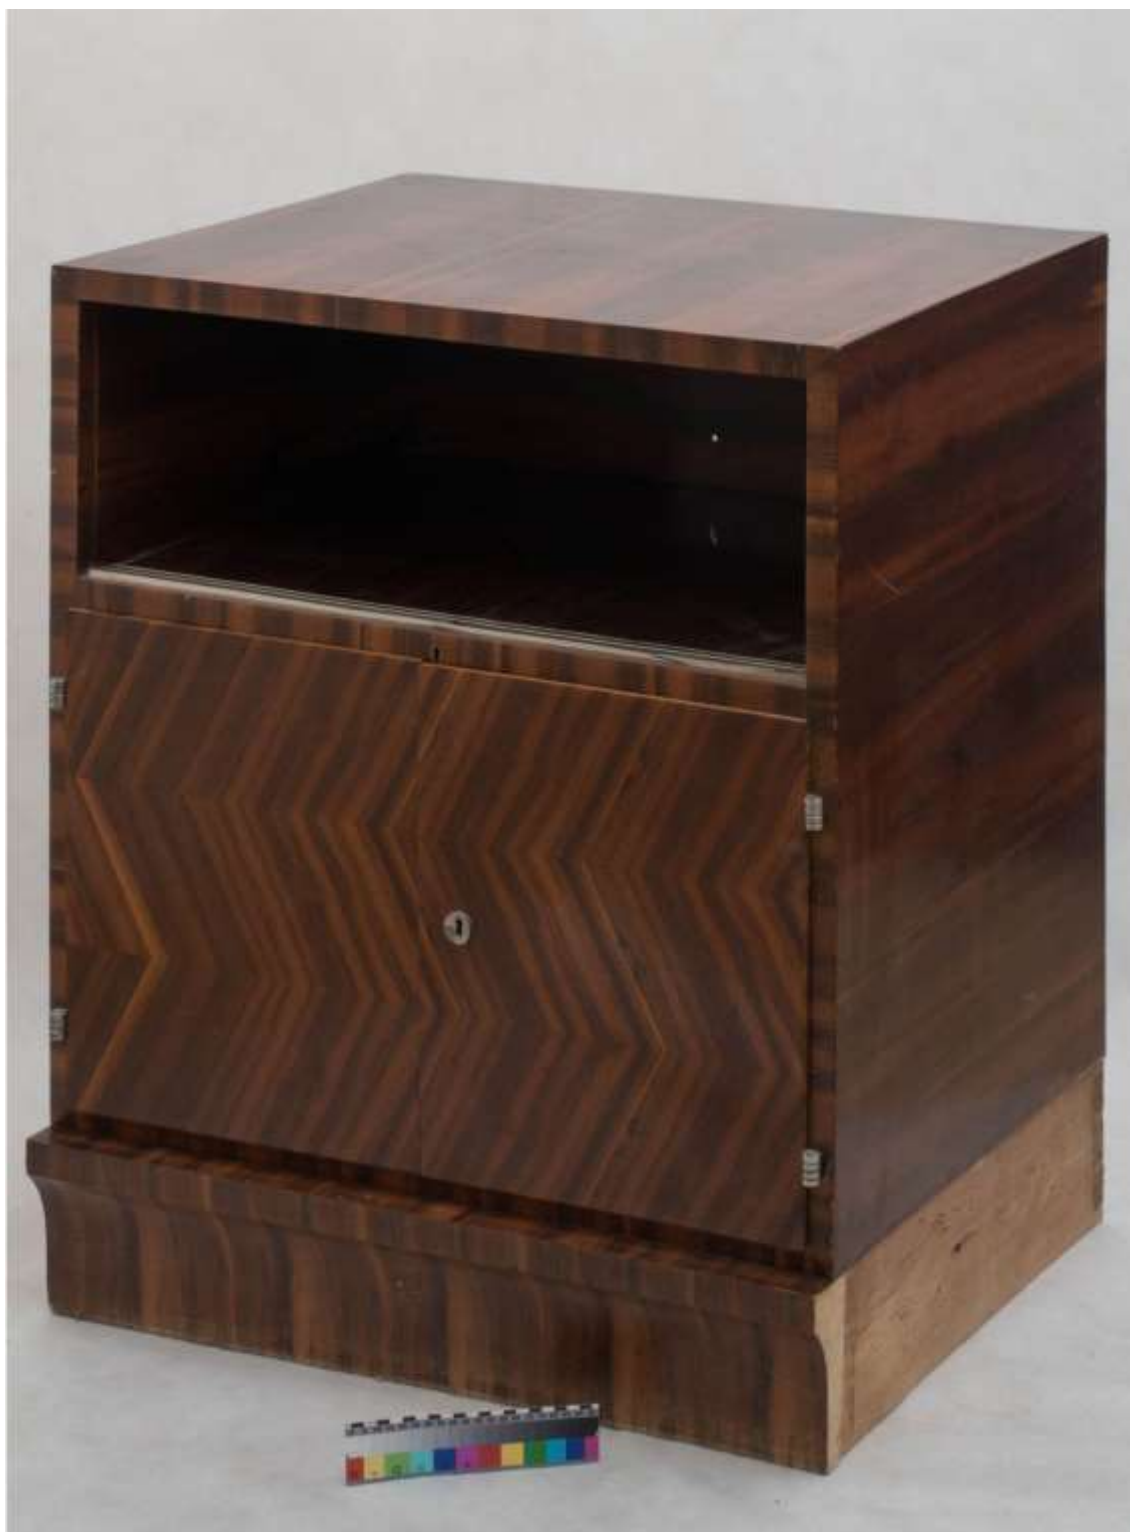
Celkový pohled

Skříňka je v zachovalém stavu, povrchová úprava je mírně zdegradovaná. Vrchní plocha je mírně zašlá a pravděpodobně sekundárně lakovaná. Dýhy jsou lokálně odlámané a odlepené, zvláště na hranách. Skla vitrín chybí, zrcadlo na zadní straně vitríny chybí. Polička je nahrazena dřevotřískovou deskou. Poličkové podpěrky jsou nahrazeny plastovými a hliníkovými podpěrkami. Dno skříňky chybí. Klíče k zámkům chybí. Dokreslená kresba dřeva na hranách je setřená. Sokl je částečně umytý vlivem vytírání podlahy.

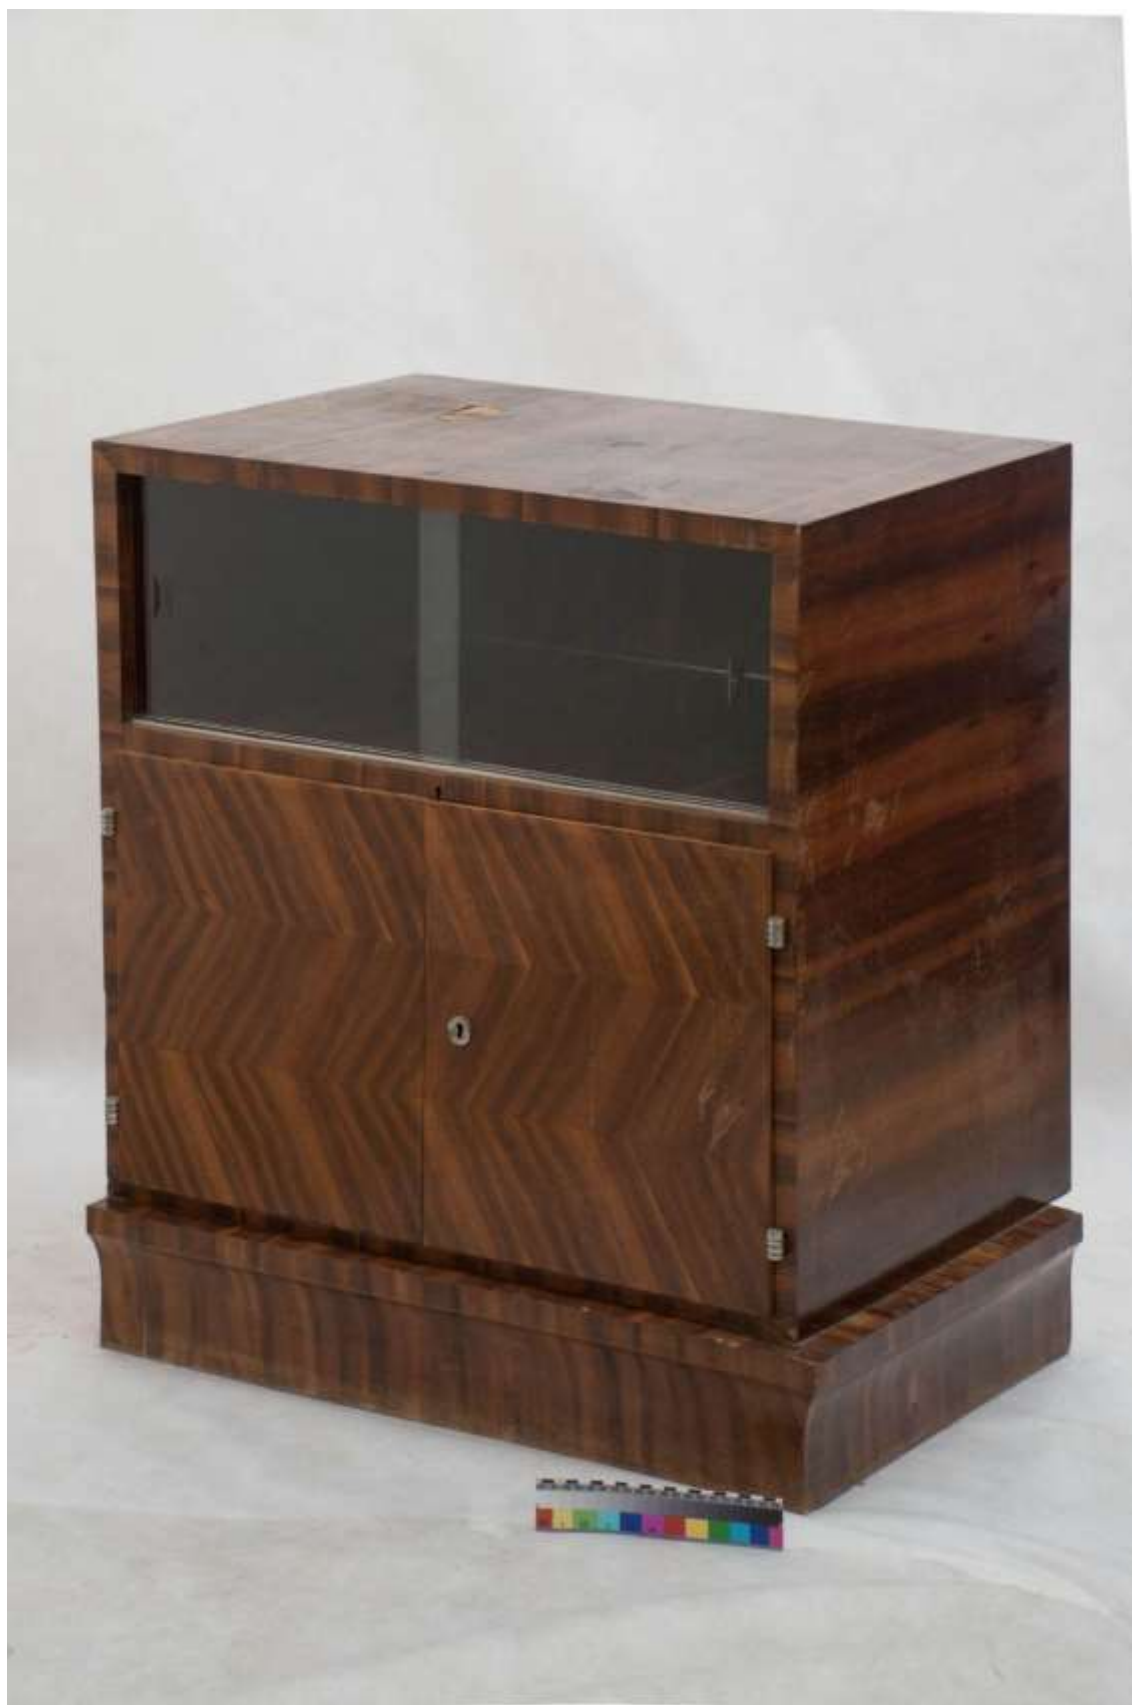
Celkový pohled

Skříňka je v zachovalém stavu, povrchová úprava je mírně zdegradovaná. Vrchní plocha je dost zašlá a poškozená od odkládaných předmětů. Velká část dýhy je odlepená a chybí. Dýhy jsou lokálně odlámané a odlepené, zvláště na hranách. Polička je nahrazená dřevotřískovou deskou. Poličkové podpěrky jsou nahrazeny plastovými a hliníkovými podpěrkami. Dno skříňky chybí. Klíče k zámkům chybí. Dokreslená kresba dřeva na hranách je setřena. Sokl je částečně umytý vlivem vytírání podlahy.
