## PROTOKOL č. 22 - 003

### Posouzení stavu balkonu na objektu Starobrněnská 7 v Brně

**Objednatel:** ARTHEON, s.r.o.  
ing. Petr Málek  
Kroftova 2619/26, Žabovřesky  
616 00 Brno

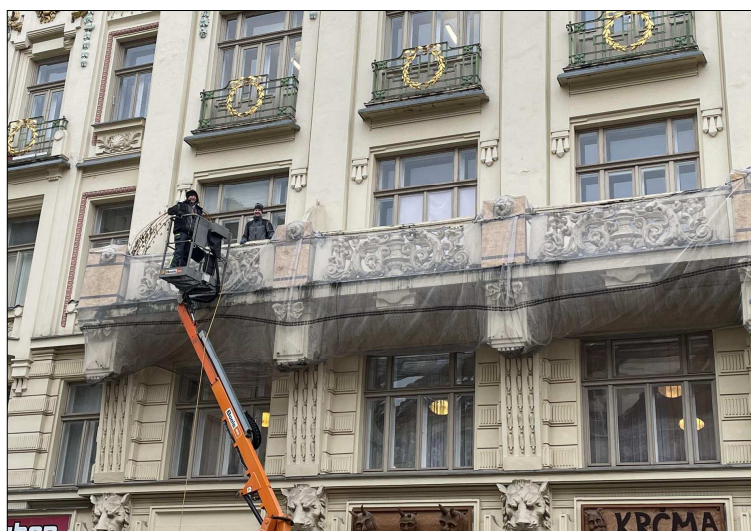
Posuzovaný balkon se nachází na uliční fasádě v úrovni 3.NP bytového domu na ulici Starobrněnská 7 v Brně, který byl pravděpodobně postaven koncem 19.století.
